DINAS PEKERJAAN UMUM DAN PENATAAN RUANG  
KABUPATEN BONE BOLANGO

### FORMULIR SURVEI INVENTARISASI JARINGAN JALAN - SAAT INI

| | NAMA : | Sp. Oluhuta - Bulotalangi | | | | |

**LEMBAR SURVEY INVENTORY JALAN**  
**DINAS PEKERJAAN UMUM DAN PENATAAN RUANG KABUPATEN BONE BOLANGO**  
**Sp. Oluhuta - Bulotalangi**

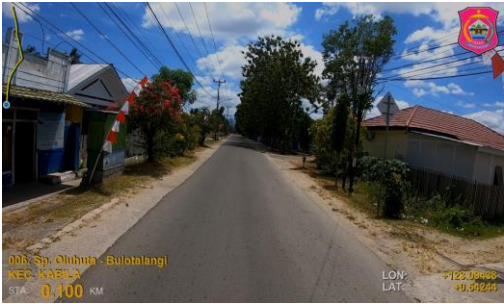
| NO | NAMA RUAS | NO. RUAS | STATION | | JENIS PERMUKAAN | LEBAR JALAN | KONDISI JALAN | DOKUMENTASI | KET |
|---|---|---|---|---|---|---|---|---|---|
| 1 | Sp. Oluhuta - Bulotalangi | 006 | 0+000 | 0+100 | ASPAL BETON (A.C.) | 4.2 | BAIK | | |

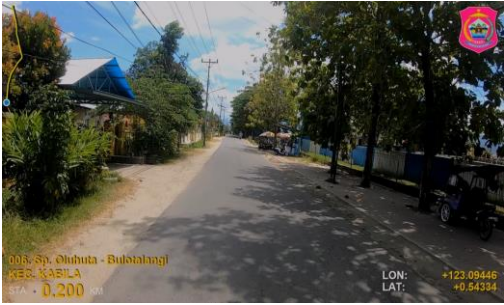
| NO | NAMA RUAS | NO. RUAS | STATION | | JENIS PERMUKAAN | LEBAR JALAN | KONDISI JALAN | DOKUMENTASI | KET |
|---|---|---|---|---|---|---|---|---|---|
| 2 | Sp. Oluhuta - Bulotalangi | 006 | 0+100 | 0+200 | ASPAL BETON (A.C.) | 4.2 | BAIK | | |

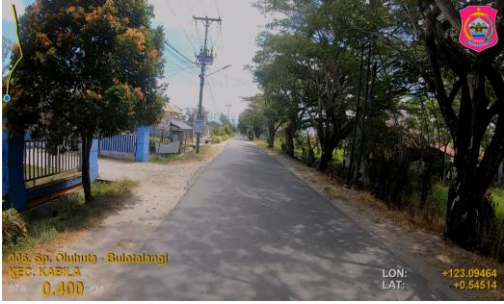
| NO | NAMA RUAS | NO. RUAS | STATION | | JENIS PERMUKAAN | LEBAR JALAN | KONDISI JALAN | DOKUMENTASI | KET |
|---|---|---|---|---|---|---|---|---|---|
| 4 | Sp. Oluhuta - Bulotalangi | 006 | 0+300 | 0+400 | ASPAL BETON (A.C.) | 4.2 | BAIK | | |

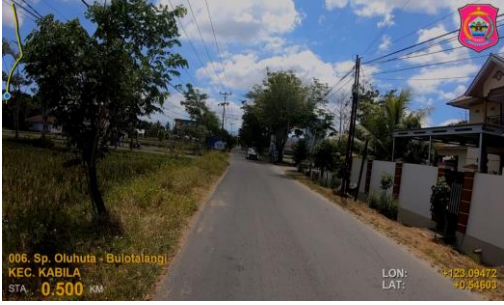
| NO | NAMA RUAS | NO. RUAS | STATION | | JENIS PERMUKAAN | LEBAR JALAN | KONDISI JALAN | DOKUMENTASI | KET |
|---|---|---|---|---|---|---|---|---|---|
| 5 | Sp. Oluhuta - Bulotalangi | 006 | 0+400 | 0+500 | ASPAL BETON (A.C.) | 4.2 | BAIK | | |

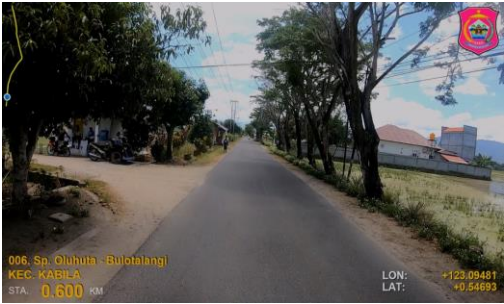
| NO | NAMA RUAS | NO. RUAS | STATION | | JENIS PERMUKAAN | LEBAR JALAN | KONDISI JALAN | DOKUMENTASI | KET |
|---|---|---|---|---|---|---|---|---|---|
| 6 | Sp. Oluhuta - Bulotalangi | 006 | 0+500 | 0+600 | ASPAL BETON (A.C.) | 4.2 | BAIK | | |

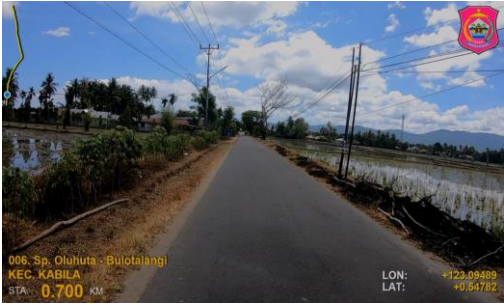
| NO | NAMA RUAS | NO. RUAS | STATION | | JENIS PERMUKAAN | LEBAR JALAN | KONDISI JALAN | DOKUMENTASI | KET |
|---|---|---|---|---|---|---|---|---|---|
| 7 | Sp. Oluhuta - Bulotalangi | 006 | 0+600 | 0+700 | ASPAL BETON (A.C.) | 4.2 | BAIK | | |

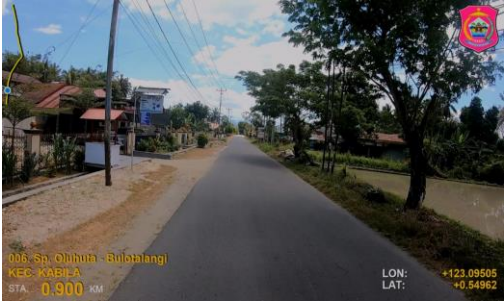
| NO | NAMA RUAS | NO. RUAS | STATION | | JENIS PERMUKAAN | LEBAR JALAN | KONDISI JALAN | DOKUMENTASI | KET |
|---|---|---|---|---|---|---|---|---|---|
| 9 | Sp. Oluhuta - Bulotalangi | 006 | 0+800 | 0+900 | ASPAL BETON (A.C.) | 4.2 | BAIK | | |

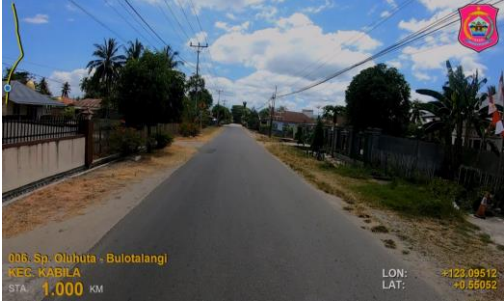
| NO | NAMA RUAS | NO. RUAS | STATION | | JENIS PERMUKAAN | LEBAR JALAN | KONDISI JALAN | DOKUMENTASI | KET |
|---|---|---|---|---|---|---|---|---|---|
| 10 | Sp. Oluhuta - Bulotalangi | 006 | 0+900 | 1+000 | ASPAL BETON (A.C.) | 4.2 | BAIK | | |

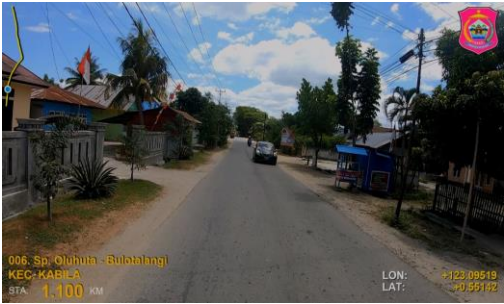
| NO | NAMA RUAS | NO. RUAS | STATION | | JENIS PERMUKAAN | LEBAR JALAN | KONDISI JALAN | DOKUMENTASI | KET |
|---|---|---|---|---|---|---|---|---|---|
| 11 | Sp. Oluhuta - Bulotalangi | 006 | 1+000 | 1+100 | ASPAL BETON (A.C.) | 4.2 | BAIK | | |

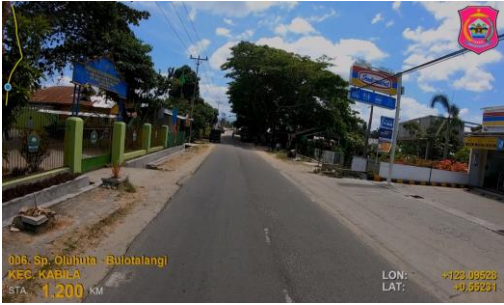
| NO | NAMA RUAS | NO. RUAS | STATION | | JENIS PERMUKAAN | LEBAR JALAN | KONDISI JALAN | DOKUMENTASI | KET |
|---|---|---|---|---|---|---|---|---|---|
| 12 | Sp. Oluhuta - Bulotalangi | 006 | 1+100 | 1+200 | ASPAL BETON (A.C.) | 4.2 | BAIK | | |

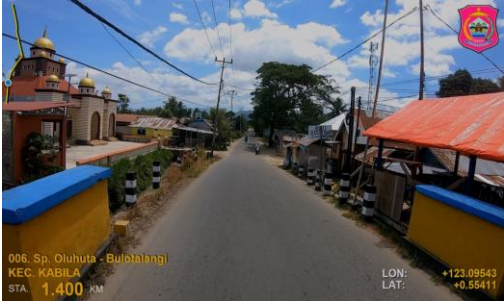
| NO | NAMA RUAS | NO. RUAS | STATION | | JENIS PERMUKAAN | LEBAR JALAN | KONDISI JALAN | DOKUMENTASI | KET |
|---|---|---|---|---|---|---|---|---|---|
| 14 | Sp. Oluhuta - Bulotalangi | 006 | 1+300 | 1+400 | ASPAL BETON (A.C.) | 4.2 | BAIK | | |

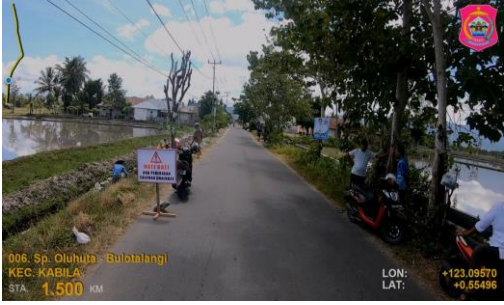
| NO | NAMA RUAS | NO. RUAS | STATION | | JENIS PERMUKAAN | LEBAR JALAN | KONDISI JALAN | DOKUMENTASI | KET |
|---|---|---|---|---|---|---|---|---|---|
| 15 | Sp. Oluhuta - Bulotalangi | 006 | 1+400 | 1+500 | ASPAL BETON (A.C.) | 4.2 | BAIK | | |

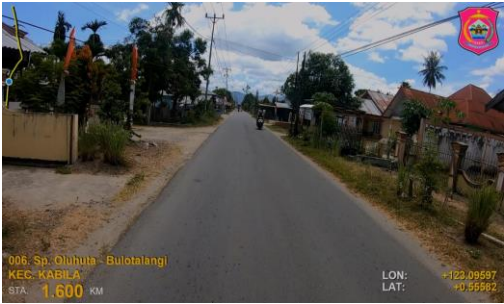
| NO | NAMA RUAS | NO. RUAS | STATION | | JENIS PERMUKAAN | LEBAR JALAN | KONDISI JALAN | DOKUMENTASI | KET |
|---|---|---|---|---|---|---|---|---|---|
| 16 | Sp. Oluhuta - Bulotalangi | 006 | 1+500 | 1+600 | ASPAL BETON (A.C.) | 4.2 | BAIK | A photograph showing a paved road with a station marker at 1+600. The road is flanked by trees and some buildings. The image includes a logo in the top right corner and coordinates at the bottom right: LON: +123 09597, LAT: +0 55957. | |

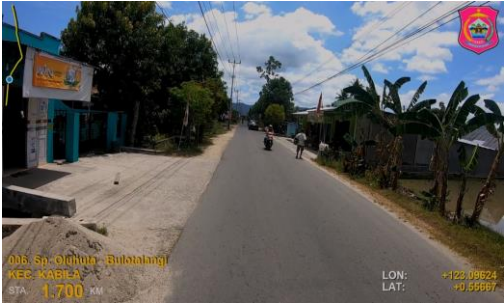
| NO | NAMA RUAS | NO. RUAS | STATION | | JENIS PERMUKAAN | LEBAR JALAN | KONDISI JALAN | DOKUMENTASI | KET |
|---|---|---|---|---|---|---|---|---|---|
| 17 | Sp. Oluhuta - Bulotalangi | 006 | 1+600 | 1+700 | ASPAL BETON (A.C.) | 4.2 | BAIK | A photograph showing a paved road with a station marker at 1+700. The road is flanked by trees and some buildings. The image includes a logo in the top right corner and coordinates at the bottom right: LON: +123 09624, LAT: +0 55957. | |

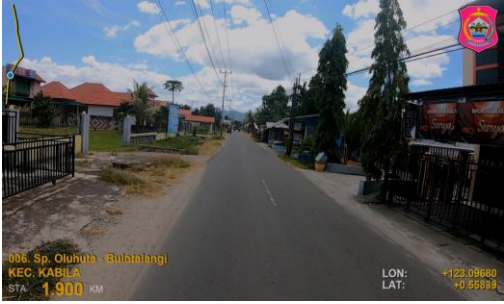
| NO | NAMA RUAS | NO. RUAS | STATION | | JENIS PERMUKAAN | LEBAR JALAN | KONDISI JALAN | DOKUMENTASI | KET |
|---|---|---|---|---|---|---|---|---|---|
| 19 | Sp. Oluhuta - Bulotalangi | 006 | 1+800 | 1+900 | ASPAL BETON (A.C.) | 4.2 | BAIK | A photograph showing a paved road with a station marker at 1+900. The road is flanked by trees and some buildings. The image includes a logo in the top right corner and coordinates at the bottom right: LON: +123 09660, LAT: +0 55933. | |

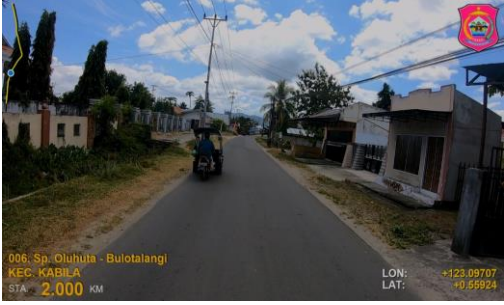
| NO | NAMA RUAS | NO. RUAS | STATION | | JENIS PERMUKAAN | LEBAR JALAN | KONDISI JALAN | DOKUMENTASI | KET |
|---|---|---|---|---|---|---|---|---|---|
| 20 | Sp. Oluhuta - Bulotalangi | 006 | 1+900 | 2+000 | ASPAL BETON (A.C.) | 4.2 | BAIK | A photograph showing a paved road with a station marker at 2+000. The road is flanked by trees and some buildings. The image includes a logo in the top right corner and coordinates at the bottom right: LON: +123 09707, LAT: +0 55924. | |

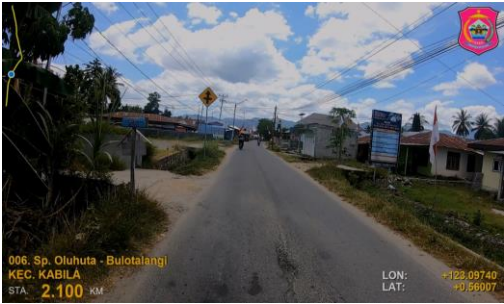
| NO | NAMA RUAS | NO. RUAS | STATION | | JENIS PERMUKAAN | LEBAR JALAN | KONDISI JALAN | DOKUMENTASI | KET |
|---|---|---|---|---|---|---|---|---|---|
| 21 | Sp. Oluhuta - Bulotalangi | 006 | 2+000 | 2+100 | ASPAL BETON (A.C.) | 4.2 | BAIK | 006, Sp. Oluhuta - Bulotalangi<br>KEC. KABILA<br>STA. 2.100 KM<br>LON: +123 09740<br>LAT: +0 56007 | |

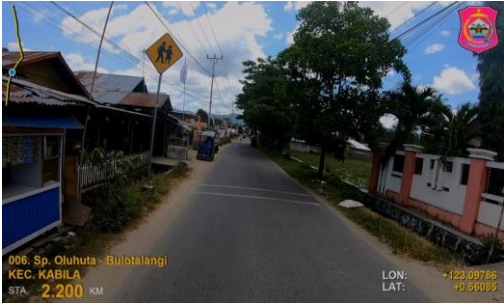
| NO | NAMA RUAS | NO. RUAS | STATION | | JENIS PERMUKAAN | LEBAR JALAN | KONDISI JALAN | DOKUMENTASI | KET |
|---|---|---|---|---|---|---|---|---|---|
| 22 | Sp. Oluhuta - Bulotalangi | 006 | 2+100 | 2+200 | ASPAL BETON (A.C.) | 4 | BAIK | 006, Sp. Oluhuta - Bulotalangi<br>KEC. KABILA<br>STA. 2.200 KM<br>LON: +123 09766<br>LAT: +0 56065 | |

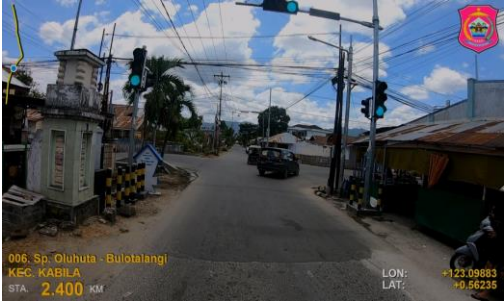
| NO | NAMA RUAS | NO. RUAS | STATION | | JENIS PERMUKAAN | LEBAR JALAN | KONDISI JALAN | DOKUMENTASI | KET |
|---|---|---|---|---|---|---|---|---|---|
| 24 | Sp. Oluhuta - Bulotalangi | 006 | 2+300 | 2+400 | ASPAL BETON (A.C.) | 4 | SEDANG | 006, Sp. Oluhuta - Bulotalangi<br>KEC. KABILA<br>STA. 2.400 KM<br>LON: +123 09683<br>LAT: +0 56235 | |

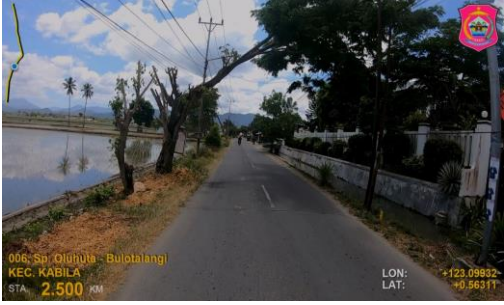
| NO | NAMA RUAS | NO. RUAS | STATION | | JENIS PERMUKAAN | LEBAR JALAN | KONDISI JALAN | DOKUMENTASI | KET |
|---|---|---|---|---|---|---|---|---|---|
| 25 | Sp. Oluhuta - Bulotalangi | 006 | 2+400 | 2+500 | ASPAL BETON (A.C.) | 4 | SEDANG | 006, Sp. Oluhuta - Bulotalangi<br>KEC. KABILA<br>STA. 2.500 KM<br>LON: +123 09632<br>LAT: +0 56311 | |

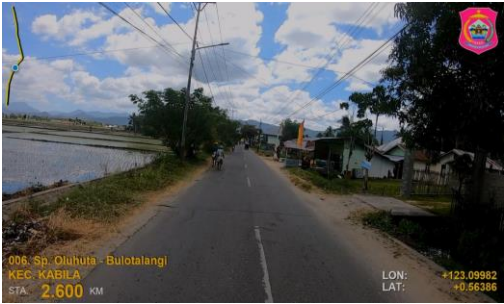
| NO | NAMA RUAS | NO. RUAS | STATION | | JENIS PERMUKAAN | LEBAR JALAN | KONDISI JALAN | DOKUMENTASI | KET |
|---|---|---|---|---|---|---|---|---|---|
| 26 | Sp. Oluhuta - Bulotalangi | 006 | 2+500 | 2+600 | ASPAL BETON (A.C.) | 4 | SEDANG | A photograph showing a paved road with a white center line, bordered by trees and some buildings on the right. A small yellow text overlay in the bottom left corner reads '006, Sp. Oluhuta - Bulotalangi, KEC. KABILA, STA. 2.600 KM'. In the bottom right corner, it shows 'LON: +123.09982' and 'LAT: +0.56386'. | |

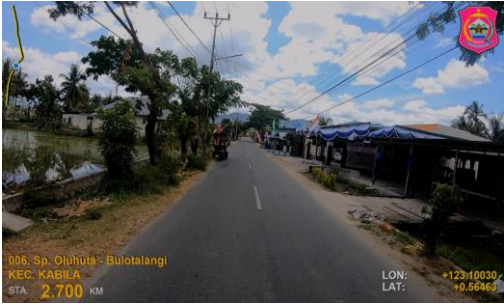
| NO | NAMA RUAS | NO. RUAS | STATION | | JENIS PERMUKAAN | LEBAR JALAN | KONDISI JALAN | DOKUMENTASI | KET |
|---|---|---|---|---|---|---|---|---|---|
| 27 | Sp. Oluhuta - Bulotalangi | 006 | 2+600 | 2+700 | ASPAL BETON (A.C.) | 4 | SEDANG | A photograph of a paved road with a white center line, flanked by trees and some structures. A small yellow text overlay in the bottom left corner reads '006, Sp. Oluhuta - Bulotalangi, KEC. KABILA, STA. 2.700 KM'. In the bottom right corner, it shows 'LON: +123.10039' and 'LAT: +0.56366'. | |

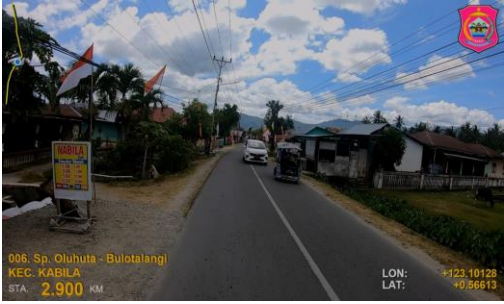
| NO | NAMA RUAS | NO. RUAS | STATION | | JENIS PERMUKAAN | LEBAR JALAN | KONDISI JALAN | DOKUMENTASI | KET |
|---|---|---|---|---|---|---|---|---|---|
| 29 | Sp. Oluhuta - Bulotalangi | 006 | 2+800 | 2+900 | ASPAL BETON (A.C.) | 4.2 | BAIK | A photograph of a paved road with a white center line, with trees and buildings visible. A small yellow text overlay in the bottom left corner reads '006, Sp. Oluhuta - Bulotalangi, KEC. KABILA, STA. 2.900 KM'. In the bottom right corner, it shows 'LON: +123.10128' and 'LAT: +0.56613'. | |

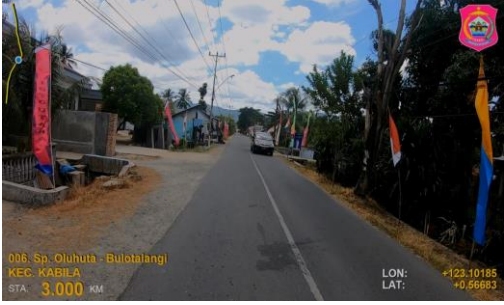
| NO | NAMA RUAS | NO. RUAS | STATION | | JENIS PERMUKAAN | LEBAR JALAN | KONDISI JALAN | DOKUMENTASI | KET |
|---|---|---|---|---|---|---|---|---|---|
| 30 | Sp. Oluhuta - Bulotalangi | 006 | 2+900 | 3+000 | ASPAL BETON (A.C.) | 4.2 | BAIK | A photograph of a paved road with a white center line, showing trees and buildings. A small yellow text overlay in the bottom left corner reads '006, Sp. Oluhuta - Bulotalangi, KEC. KABILA, STA. 3.000 KM'. In the bottom right corner, it shows 'LON: +123.10185' and 'LAT: +0.56683'. | |

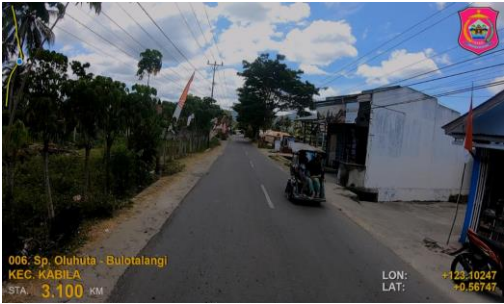
| NO | NAMA RUAS | NO. RUAS | STATION | | JENIS PERMUKAAN | LEBAR JALAN | KONDISI JALAN | DOKUMENTASI | KET |
|---|---|---|---|---|---|---|---|---|---|
| 31 | Sp. Oluhuta - Bulotalangi | 006 | 3+000 | 3+100 | ASPAL BETON (A.C.) | 4.2 | BAIK | 006 Sp. Oluhuta - Bulotalangi<br>KEC. KABILA<br>STA. 3.100 KM<br>LON: +123.10247<br>LAT: +0.56747 | |

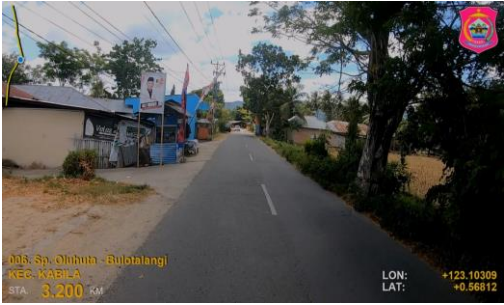
| NO | NAMA RUAS | NO. RUAS | STATION | | JENIS PERMUKAAN | LEBAR JALAN | KONDISI JALAN | DOKUMENTASI | KET |
|---|---|---|---|---|---|---|---|---|---|
| 32 | Sp. Oluhuta - Bulotalangi | 006 | 3+100 | 3+200 | ASPAL BETON (A.C.) | 4.2 | BAIK | 006 Sp. Oluhuta - Bulotalangi<br>KEC. KABILA<br>STA. 3.200 KM<br>LON: +123.10309<br>LAT: +0.56812 | |

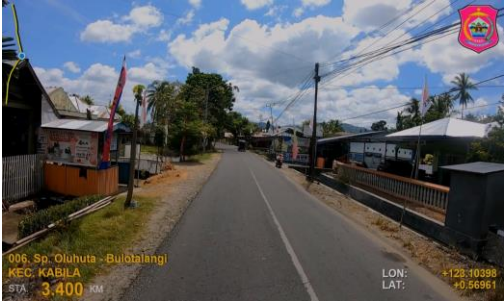
| NO | NAMA RUAS | NO. RUAS | STATION | | JENIS PERMUKAAN | LEBAR JALAN | KONDISI JALAN | DOKUMENTASI | KET |
|---|---|---|---|---|---|---|---|---|---|
| 34 | Sp. Oluhuta - Bulotalangi | 006 | 3+300 | 3+400 | ASPAL BETON (A.C.) | 4.2 | BAIK | 006 Sp. Oluhuta - Bulotalangi<br>KEC. KABILA<br>STA. 3.400 KM<br>LON: +123.10388<br>LAT: +0.56961 | |

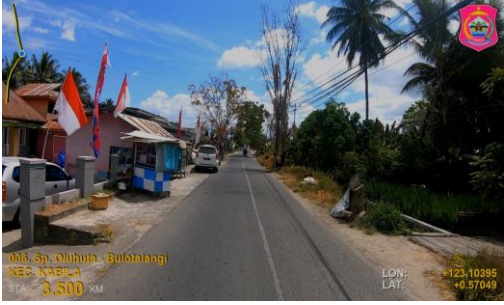
| NO | NAMA RUAS | NO. RUAS | STATION | | JENIS PERMUKAAN | LEBAR JALAN | KONDISI JALAN | DOKUMENTASI | KET |
|---|---|---|---|---|---|---|---|---|---|
| 35 | Sp. Oluhuta - Bulotalangi | 006 | 3+400 | 3+500 | ASPAL BETON (A.C.) | 4.2 | BAIK | 006 Sp. Oluhuta - Bulotalangi<br>KEC. KABILA<br>STA. 3.500 KM<br>LON: +123.10395<br>LAT: +0.57049 | |

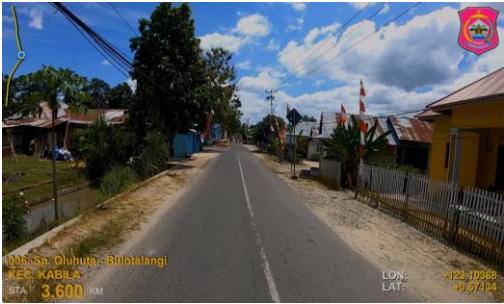
| NO | NAMA RUAS | NO. RUAS | STATION | | JENIS PERMUKAAN | LEBAR JALAN | KONDISI JALAN | DOKUMENTASI | KET |
|---|---|---|---|---|---|---|---|---|---|
| 36 | Sp. Oluhuta - Bulotalangi | 006 | 3+500 | 3+600 | ASPAL BETON (A.C.) | 4.2 | BAIK | | |

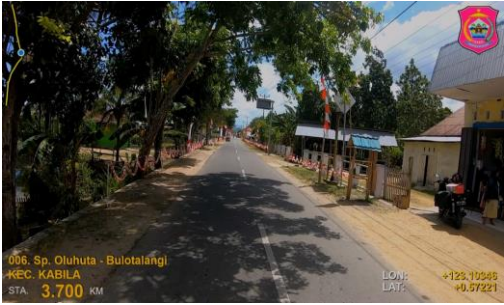
| NO | NAMA RUAS | NO. RUAS | STATION | | JENIS PERMUKAAN | LEBAR JALAN | KONDISI JALAN | DOKUMENTASI | KET |
|---|---|---|---|---|---|---|---|---|---|
| 37 | Sp. Oluhuta - Bulotalangi | 006 | 3+600 | 3+700 | ASPAL BETON (A.C.) | 4.2 | BAIK | | |

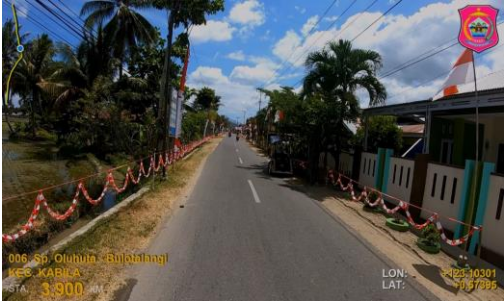
| NO | NAMA RUAS | NO. RUAS | STATION | | JENIS PERMUKAAN | LEBAR JALAN | KONDISI JALAN | DOKUMENTASI | KET |
|---|---|---|---|---|---|---|---|---|---|
| 39 | Sp. Oluhuta - Bulotalangi | 006 | 3+800 | 3+900 | ASPAL BETON (A.C.) | 4.2 | BAIK | | |

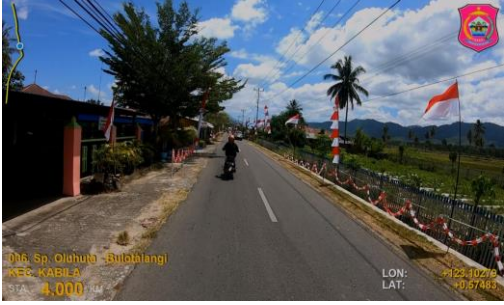
| NO | NAMA RUAS | NO. RUAS | STATION | | JENIS PERMUKAAN | LEBAR JALAN | KONDISI JALAN | DOKUMENTASI | KET |
|---|---|---|---|---|---|---|---|---|---|
| 40 | Sp. Oluhuta - Bulotalangi | 006 | 3+900 | 4+000 | ASPAL BETON (A.C.) | 4.2 | BAIK | | |

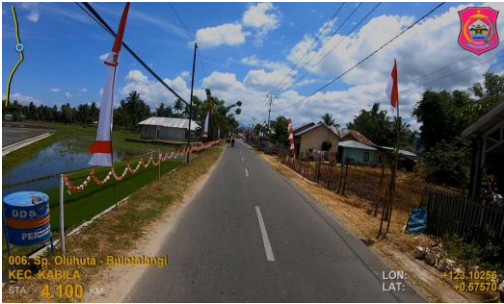
| NO | NAMA RUAS | NO. RUAS | STATION | | JENIS PERMUKAAN | LEBAR JALAN | KONDISI JALAN | DOKUMENTASI | KET |
|---|---|---|---|---|---|---|---|---|---|
| 41 | Sp. Oluhuta - Bulotalangi | 006 | 4+000 | 4+100 | ASPAL BETON (A.C.) | 4 | BAIK | | |

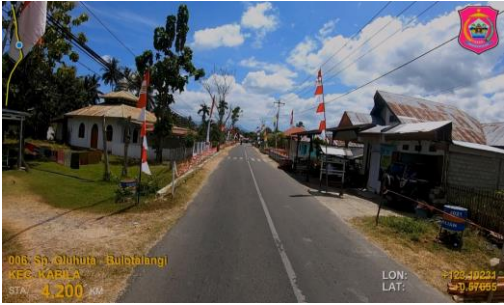
| NO | NAMA RUAS | NO. RUAS | STATION | | JENIS PERMUKAAN | LEBAR JALAN | KONDISI JALAN | DOKUMENTASI | KET |
|---|---|---|---|---|---|---|---|---|---|
| 42 | Sp. Oluhuta - Bulotalangi | 006 | 4+100 | 4+200 | ASPAL BETON (A.C.) | 4 | BAIK | | |

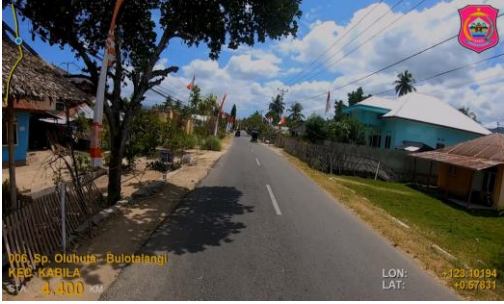
| NO | NAMA RUAS | NO. RUAS | STATION | | JENIS PERMUKAAN | LEBAR JALAN | KONDISI JALAN | DOKUMENTASI | KET |
|---|---|---|---|---|---|---|---|---|---|
| 44 | Sp. Oluhuta - Bulotalangi | 006 | 4+300 | 4+400 | ASPAL BETON (A.C.) | 4 | BAIK | | |

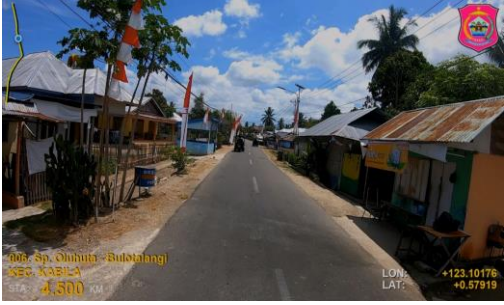
| NO | NAMA RUAS | NO. RUAS | STATION | | JENIS PERMUKAAN | LEBAR JALAN | KONDISI JALAN | DOKUMENTASI | KET |
|---|---|---|---|---|---|---|---|---|---|
| 45 | Sp. Oluhuta - Bulotalangi | 006 | 4+400 | 4+500 | ASPAL BETON (A.C.) | 4 | BAIK | | |

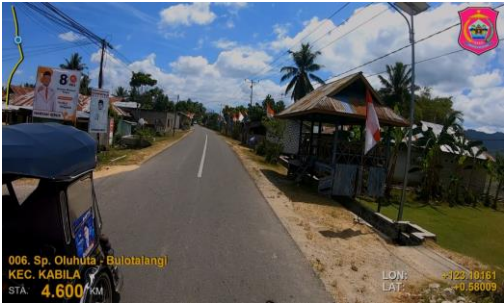
| NO | NAMA RUAS | NO. RUAS | STATION | | JENIS PERMUKAAN | LEBAR JALAN | KONDISI JALAN | DOKUMENTASI | KET |
|---|---|---|---|---|---|---|---|---|---|
| 46 | Sp. Oluhuta - Bulotalangi | 006 | 4+500 | 4+600 | ASPAL BETON (A.C.) | 4 | BAIK | | |

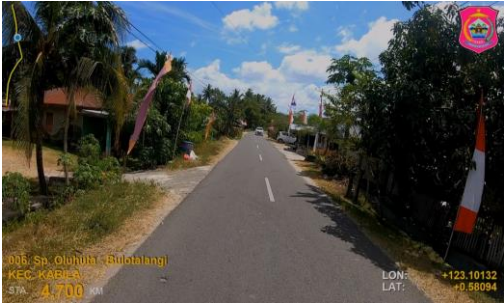
| NO | NAMA RUAS | NO. RUAS | STATION | | JENIS PERMUKAAN | LEBAR JALAN | KONDISI JALAN | DOKUMENTASI | KET |
|---|---|---|---|---|---|---|---|---|---|
| 47 | Sp. Oluhuta - Bulotalangi | 006 | 4+600 | 4+700 | ASPAL BETON (A.C.) | 4 | BAIK | | |

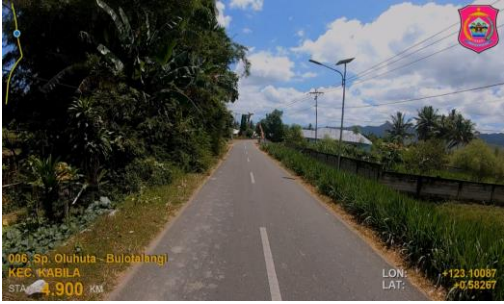
| NO | NAMA RUAS | NO. RUAS | STATION | | JENIS PERMUKAAN | LEBAR JALAN | KONDISI JALAN | DOKUMENTASI | KET |
|---|---|---|---|---|---|---|---|---|---|
| 49 | Sp. Oluhuta - Bulotalangi | 006 | 4+800 | 4+900 | ASPAL BETON (A.C.) | 4 | BAIK | | |

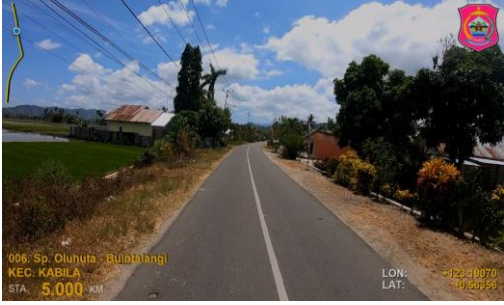
| NO | NAMA RUAS | NO. RUAS | STATION | | JENIS PERMUKAAN | LEBAR JALAN | KONDISI JALAN | DOKUMENTASI | KET |
|---|---|---|---|---|---|---|---|---|---|
| 50 | Sp. Oluhuta - Bulotalangi | 006 | 4+900 | 5+000 | ASPAL BETON (A.C.) | 4 | BAIK | | |

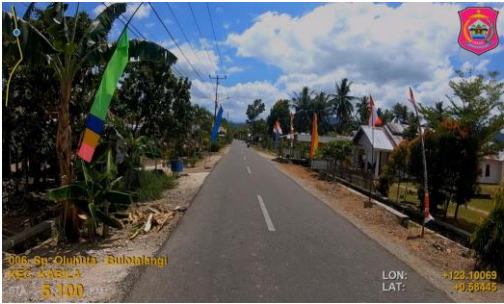
| NO | NAMA RUAS | NO. RUAS | STATION | | JENIS PERMUKAAN | LEBAR JALAN | KONDISI JALAN | DOKUMENTASI | KET |
|---|---|---|---|---|---|---|---|---|---|
| 51 | Sp. Oluhuta - Bulotalangi | 006 | 5+000 | 5+100 | ASPAL BETON (A.C.) | 4 | BAIK | | |

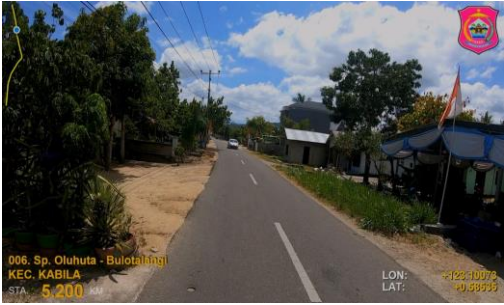
| NO | NAMA RUAS | NO. RUAS | STATION | | JENIS PERMUKAAN | LEBAR JALAN | KONDISI JALAN | DOKUMENTASI | KET |
|---|---|---|---|---|---|---|---|---|---|
| 52 | Sp. Oluhuta - Bulotalangi | 006 | 5+100 | 5+200 | ASPAL BETON (A.C.) | 4 | BAIK | | |

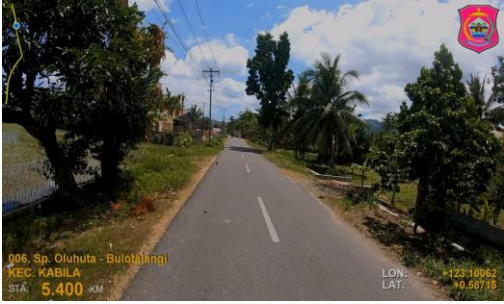
| NO | NAMA RUAS | NO. RUAS | STATION | | JENIS PERMUKAAN | LEBAR JALAN | KONDISI JALAN | DOKUMENTASI | KET |
|---|---|---|---|---|---|---|---|---|---|
| 54 | Sp. Oluhuta - Bulotalangi | 006 | 5+300 | 5+400 | ASPAL BETON (A.C.) | 4 | BAIK | | |

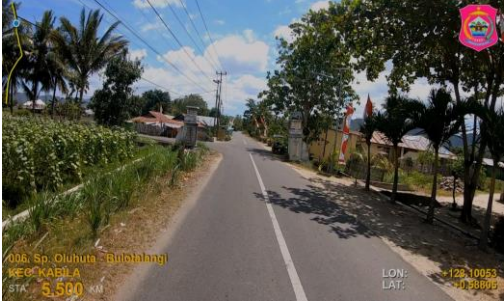
| NO | NAMA RUAS | NO. RUAS | STATION | | JENIS PERMUKAAN | LEBAR JALAN | KONDISI JALAN | DOKUMENTASI | KET |
|---|---|---|---|---|---|---|---|---|---|
| 55 | Sp. Oluhuta - Bulotalangi | 006 | 5+400 | 5+500 | ASPAL BETON (A.C.) | 4 | BAIK | | |

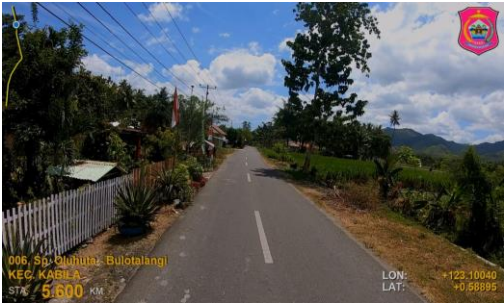
| NO | NAMA RUAS | NO. RUAS | STATION | | JENIS PERMUKAAN | LEBAR JALAN | KONDISI JALAN | DOKUMENTASI | KET |
|---|---|---|---|---|---|---|---|---|---|
| 56 | Sp. Oluhuta - Bulotalangi | 006 | 5+500 | 5+600 | ASPAL BETON (A.C.) | 4 | BAIK | | |

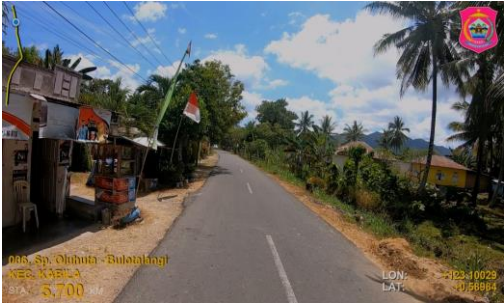
| NO | NAMA RUAS | NO. RUAS | STATION | | JENIS PERMUKAAN | LEBAR JALAN | KONDISI JALAN | DOKUMENTASI | KET |
|---|---|---|---|---|---|---|---|---|---|
| 57 | Sp. Oluhuta - Bulotalangi | 006 | 5+600 | 5+700 | ASPAL BETON (A.C.) | 4 | BAIK | | |

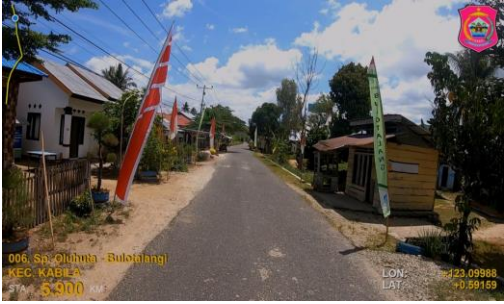
| NO | NAMA RUAS | NO. RUAS | STATION | | JENIS PERMUKAAN | LEBAR JALAN | KONDISI JALAN | DOKUMENTASI | KET |
|---|---|---|---|---|---|---|---|---|---|
| 59 | Sp. Oluhuta - Bulotalangi | 006 | 5+800 | 5+900 | ASPAL BETON (A.C.) | 4 | SEDANG | | |

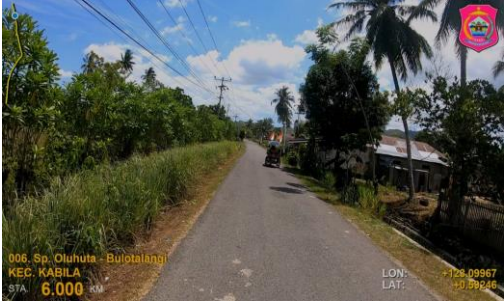
| NO | NAMA RUAS | NO. RUAS | STATION | | JENIS PERMUKAAN | LEBAR JALAN | KONDISI JALAN | DOKUMENTASI | KET |
|---|---|---|---|---|---|---|---|---|---|
| 60 | Sp. Oluhuta - Bulotalangi | 006 | 5+900 | 6+000 | ASPAL BETON (A.C.) | 4 | SEDANG | | |

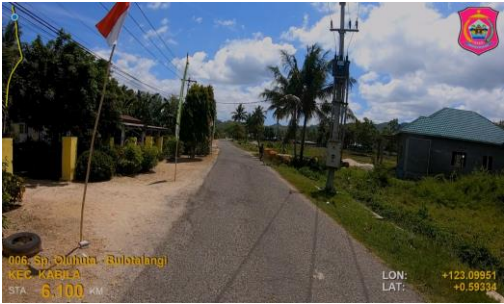
| NO | NAMA RUAS | NO. RUAS | STATION | | JENIS PERMUKAAN | LEBAR JALAN | KONDISI JALAN | DOKUMENTASI | KET |
|---|---|---|---|---|---|---|---|---|---|
| 61 | Sp. Oluhuta - Bulotalangi | 006 | 6+000 | 6+100 | ASPAL BETON (A.C.) | 4 | SEDANG | | |

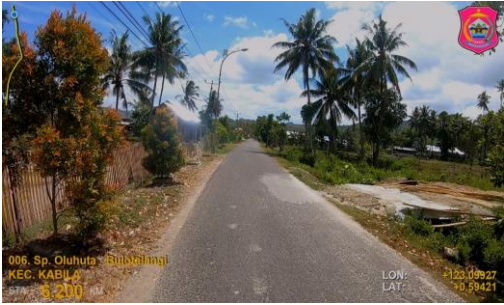
| NO | NAMA RUAS | NO. RUAS | STATION | | JENIS PERMUKAAN | LEBAR JALAN | KONDISI JALAN | DOKUMENTASI | KET |
|---|---|---|---|---|---|---|---|---|---|
| 62 | Sp. Oluhuta - Bulotalangi | 006 | 6+100 | 6+200 | ASPAL BETON (A.C.) | 4 | RUSAK RINGAN | | |

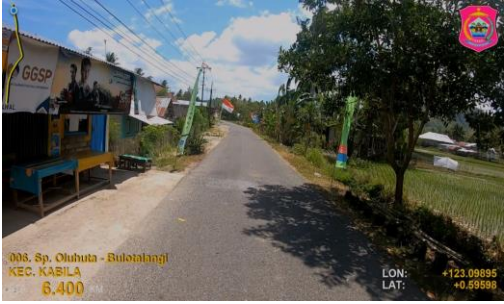
| NO | NAMA RUAS | NO. RUAS | STATION | | JENIS PERMUKAAN | LEBAR JALAN | KONDISI JALAN | DOKUMENTASI | KET |
|---|---|---|---|---|---|---|---|---|---|
| 64 | Sp. Oluhuta - Bulotalangi | 006 | 6+300 | 6+400 | ASPAL BETON (A.C.) | 4 | SEDANG | | |

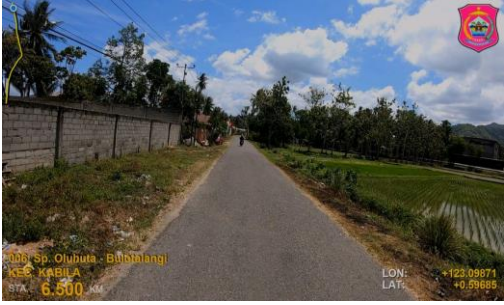
| NO | NAMA RUAS | NO. RUAS | STATION | | JENIS PERMUKAAN | LEBAR JALAN | KONDISI JALAN | DOKUMENTASI | KET |
|---|---|---|---|---|---|---|---|---|---|
| 65 | Sp. Oluhuta - Bulotalangi | 006 | 6+400 | 6+500 | ASPAL BETON (A.C.) | 4 | RUSAK RINGAN | | |

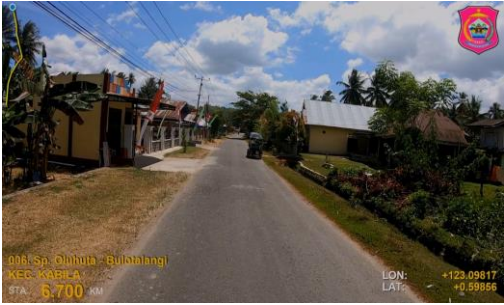
| NO | NAMA RUAS | NO. RUAS | STATION | | JENIS PERMUKAAN | LEBAR JALAN | KONDISI JALAN | DOKUMENTASI | KET |
|---|---|---|---|---|---|---|---|---|---|
| 67 | Sp. Oluhuta - Bulotalangi | 006 | 6+600 | 6+700 | ASPAL BETON (A.C.) | 4 | SEDANG | | |
