DINAS PEKERJAAN UMUM DAN PENATAAN RUANG  
KABUPATEN BONE BOLANGO

### FORMULIR SURVEI INVENTARISASI JARINGAN JALAN - SAAT INI

| | NAMA : | Sp. Bonedaa - Tulabolo | | | | |

LEMBAR SURVEY INVENTORY JALAN  
DINAS PEKERJAAN UMUM DAN PENATAAN RUANG KABUPATEN BONE BOLANGO  
Sp. Bonedaa - Tulabolo

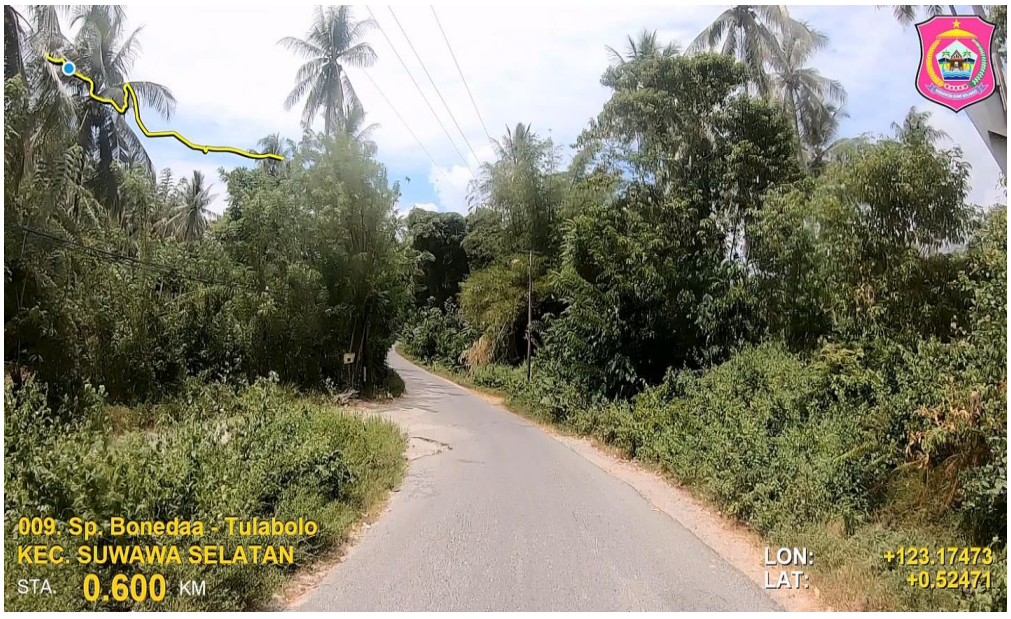
| NO | NAMA RUAS | NO. RUAS | STATION | | JENIS PERMUKAAN | LEBAR JALAN | KONDISI JALAN | DOKUMENTASI | KET |
|---|---|---|---|---|---|---|---|---|---|
| 7 | Sp. Bonedaa - Tulabolo | 009 | 0+600 | 0+700 | ASPAL BETON (A.C.) | 3.5 | RUSAK RINGAN | | |

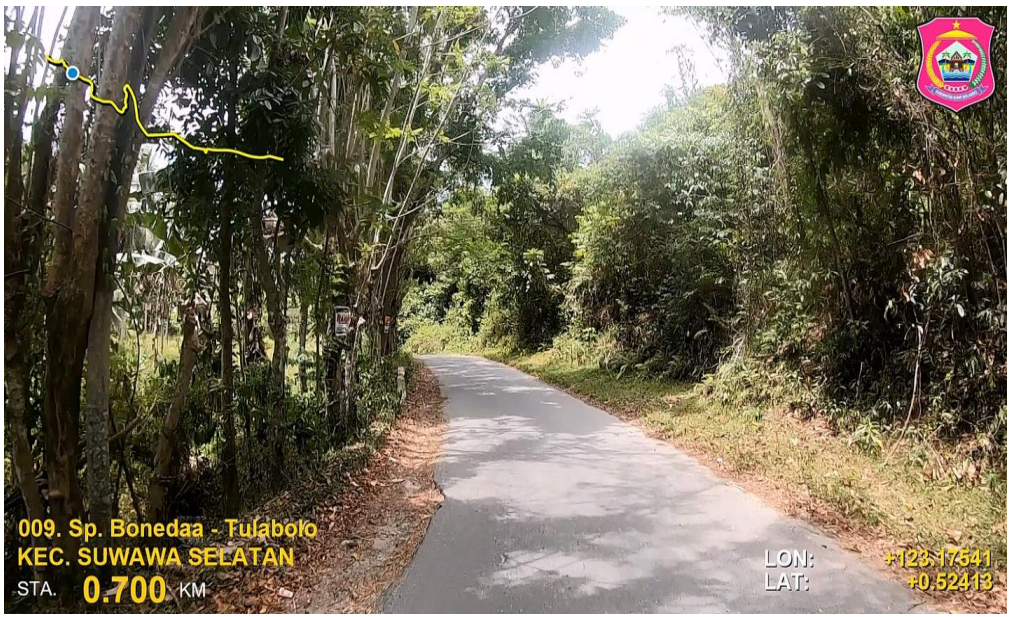
| NO | NAMA RUAS | NO. RUAS | STATION | | JENIS PERMUKAAN | LEBAR JALAN | KONDISI JALAN | DOKUMENTASI | KET |
|---|---|---|---|---|---|---|---|---|---|
| 8 | Sp. Bonedaa - Tulabolo | 009 | 0+700 | 0+800 | ASPAL BETON (A.C.) | 3.5 | RUSAK RINGAN | | |

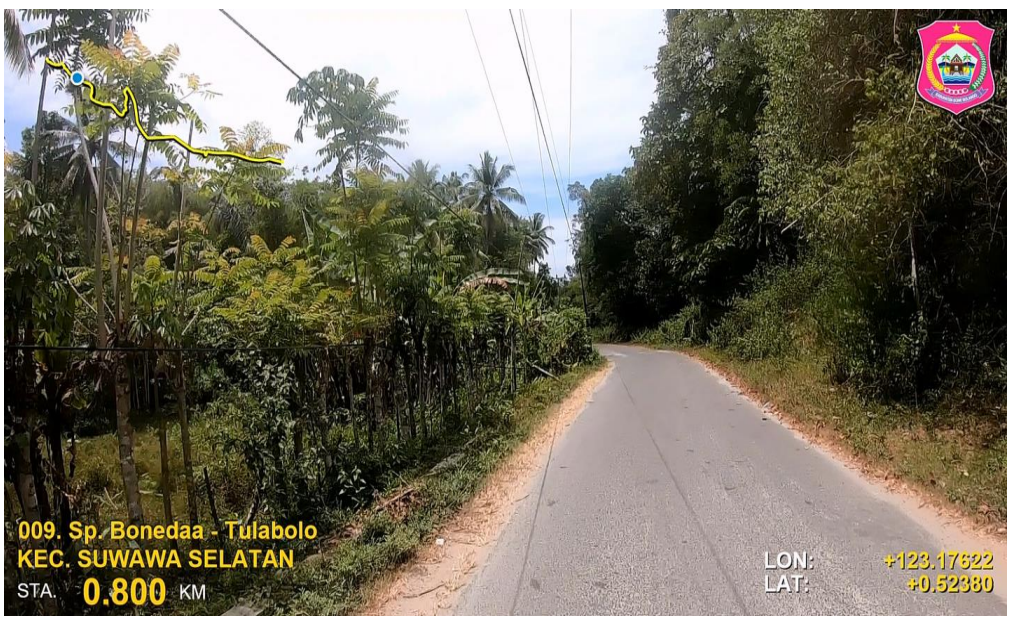
| NO | NAMA RUAS | NO. RUAS | STATION | | JENIS PERMUKAAN | LEBAR JALAN | KONDISI JALAN | DOKUMENTASI | KET |
|---|---|---|---|---|---|---|---|---|---|
| 9 | Sp. Bonedaa - Tulabolo | 009 | 0+800 | 0+900 | ASPAL BETON (A.C.) | 3.5 | RUSAK RINGAN | | |

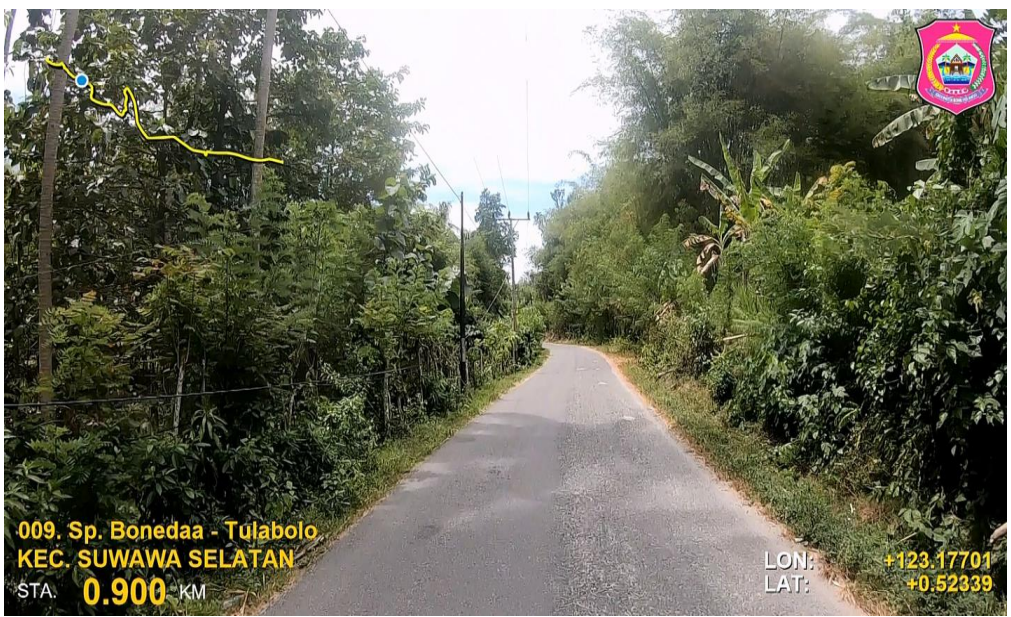
| NO | NAMA RUAS | NO. RUAS | STATION | | JENIS PERMUKAAN | LEBAR JALAN | KONDISI JALAN | DOKUMENTASI | KET |
|---|---|---|---|---|---|---|---|---|---|
| 10 | Sp. Bonedaa - Tulabolo | 009 | 0+900 | 1+000 | ASPAL BETON (A.C.) | 3.5 | RUSAK RINGAN | | |

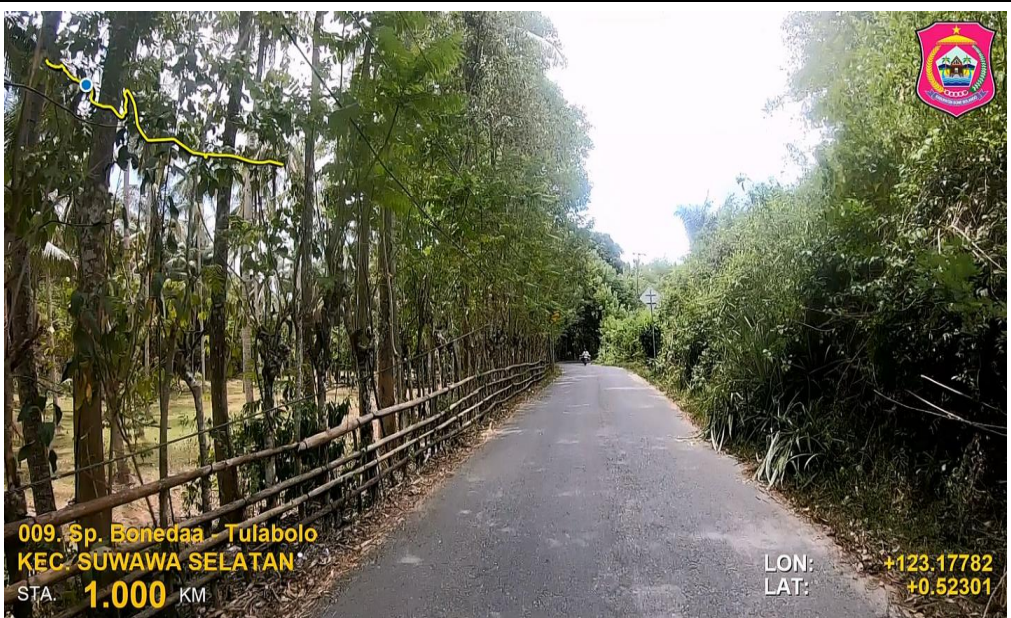
| NO | NAMA RUAS | NO. RUAS | STATION | | JENIS PERMUKAAN | LEBAR JALAN | KONDISI JALAN | DOKUMENTASI | KET |
|---|---|---|---|---|---|---|---|---|---|
| 11 | Sp. Bonedaa - Tulabolo | 009 | 1+000 | 1+100 | ASPAL BETON (A.C.) | 3.5 | RUSAK RINGAN | | |

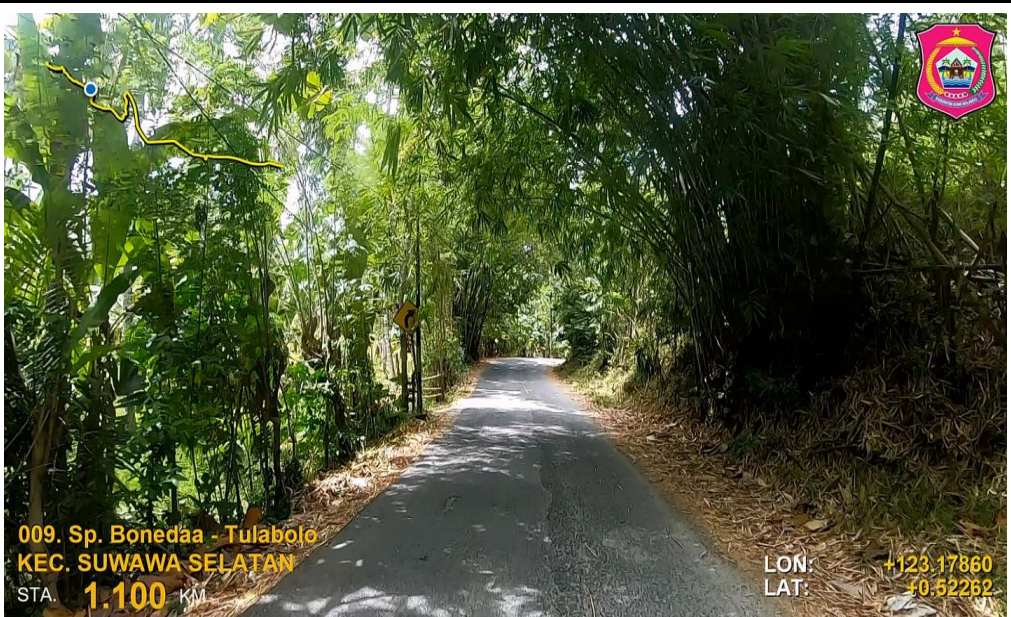
| NO | NAMA RUAS | NO. RUAS | STATION | | JENIS PERMUKAAN | LEBAR JALAN | KONDISI JALAN | DOKUMENTASI | KET |
|---|---|---|---|---|---|---|---|---|---|
| 12 | Sp. Bonedaa - Tulabolo | 009 | 1+100 | 1+200 | ASPAL BETON (A.C.) | 3.5 | RUSAK RINGAN | | |

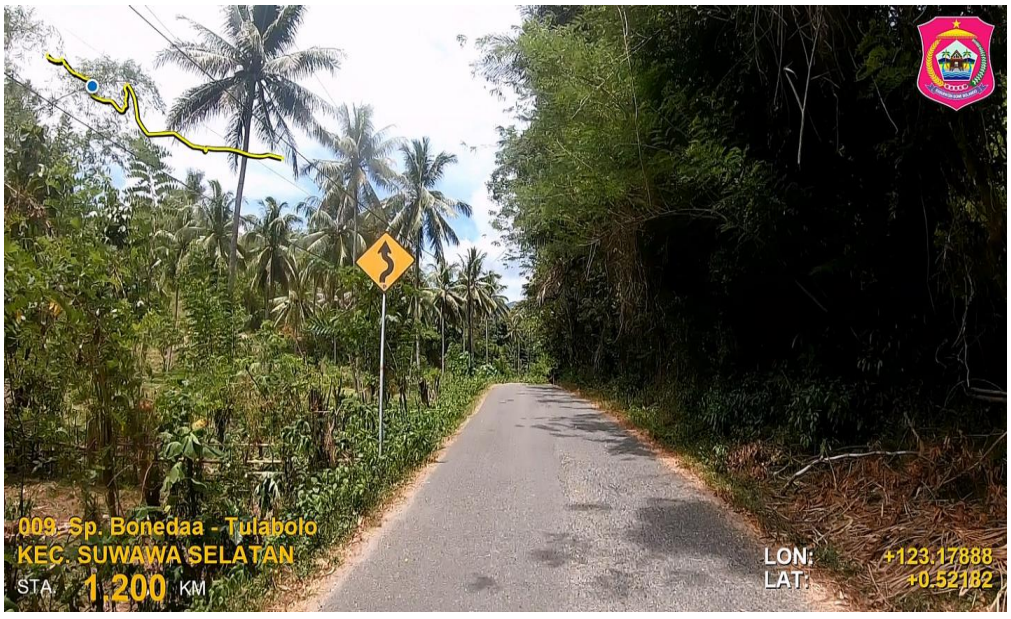
| NO | NAMA RUAS | NO. RUAS | STATION | | JENIS PERMUKAAN | LEBAR JALAN | KONDISI JALAN | DOKUMENTASI | KET |
|---|---|---|---|---|---|---|---|---|---|
| 13 | Sp. Bonedaa - Tulabolo | 009 | 1+200 | 1+300 | ASPAL BETON (A.C.) | 3.5 | RUSAK RINGAN | <p>009 Sp. Bonedaa - Tulabolo<br/>KEC. SUWAWA SELATAN<br/>STA. 1.200 KM<br/>LON: +123.17888<br/>LAT: +0.52182</p> | |

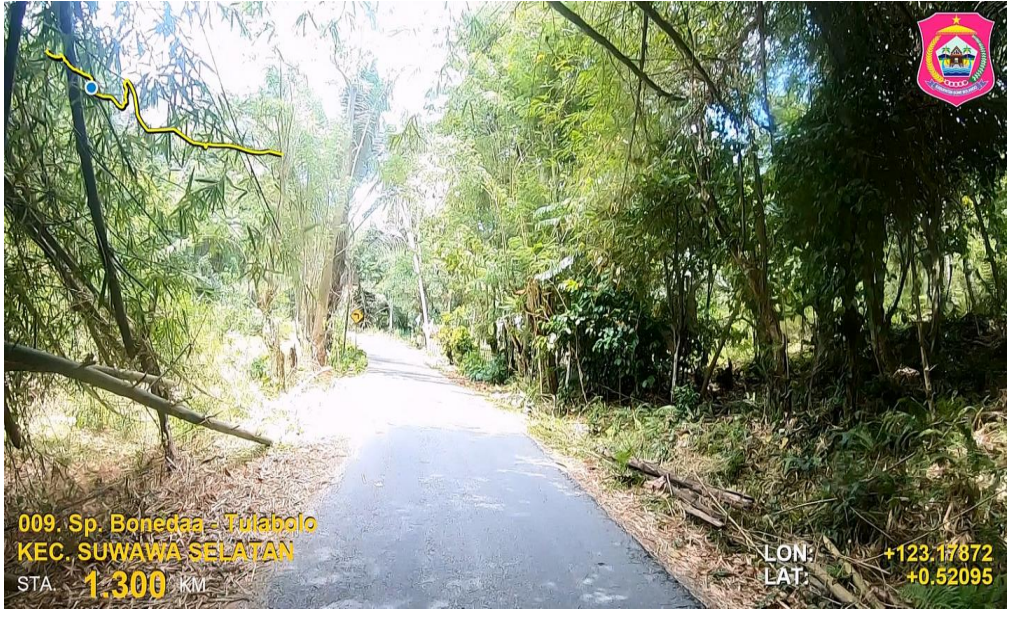
| NO | NAMA RUAS | NO. RUAS | STATION | | JENIS PERMUKAAN | LEBAR JALAN | KONDISI JALAN | DOKUMENTASI | KET |
|---|---|---|---|---|---|---|---|---|---|
| 14 | Sp. Bonedaa - Tulabolo | 009 | 1+300 | 1+400 | ASPAL BETON (A.C.) | 3.5 | RUSAK RINGAN | <p>009 Sp. Bonedaa - Tulabolo<br/>KEC. SUWAWA SELATAN<br/>STA. 1.300 KM<br/>LON: +123.17872<br/>LAT: +0.52095</p> | |

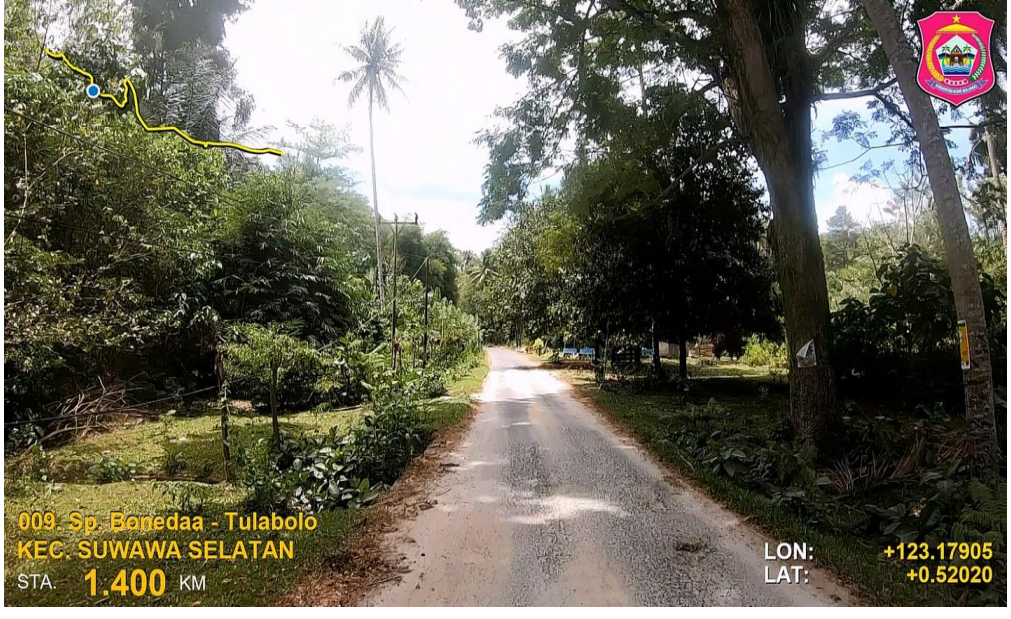
| NO | NAMA RUAS | NO. RUAS | STATION | | JENIS PERMUKAAN | LEBAR JALAN | KONDISI JALAN | DOKUMENTASI | KET |
|---|---|---|---|---|---|---|---|---|---|
| 15 | Sp. Bonedaa - Tulabolo | 009 | 1+400 | 1+500 | ASPAL BETON (A.C.) | 3.5 | RUSAK RINGAN | <p>009 Sp. Bonedaa - Tulabolo<br/>KEC. SUWAWA SELATAN<br/>STA. 1.400 KM<br/>LON: +123.17905<br/>LAT: +0.52020</p> | |

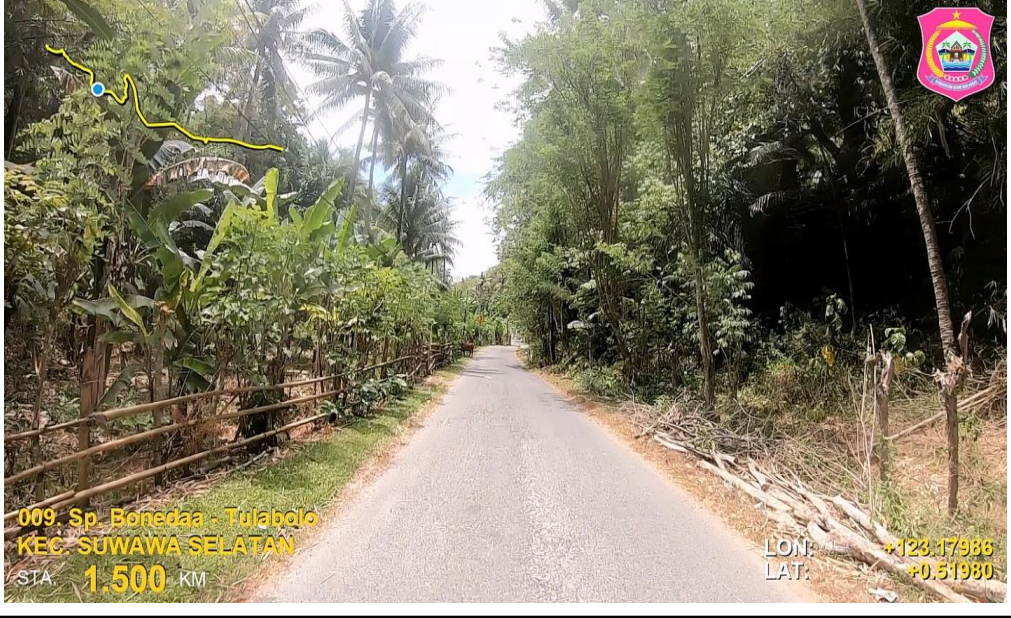
| NO | NAMA RUAS | NO. RUAS | STATION | | JENIS PERMUKAAN | LEBAR JALAN | KONDISI JALAN | DOKUMENTASI | KET |
|---|---|---|---|---|---|---|---|---|---|
| 16 | Sp. Bonedaa - Tulabolo | 009 | 1+500 | 1+600 | ASPAL BETON (A.C.) | 3.5 | RUSAK RINGAN | <p>009 Sp. Bonedaa - Tulabolo<br/>KEC. SUWAWA SELATAN<br/>STA. 1.500 KM<br/>LON: +123.17885<br/>LAT: +0.51990</p> | |

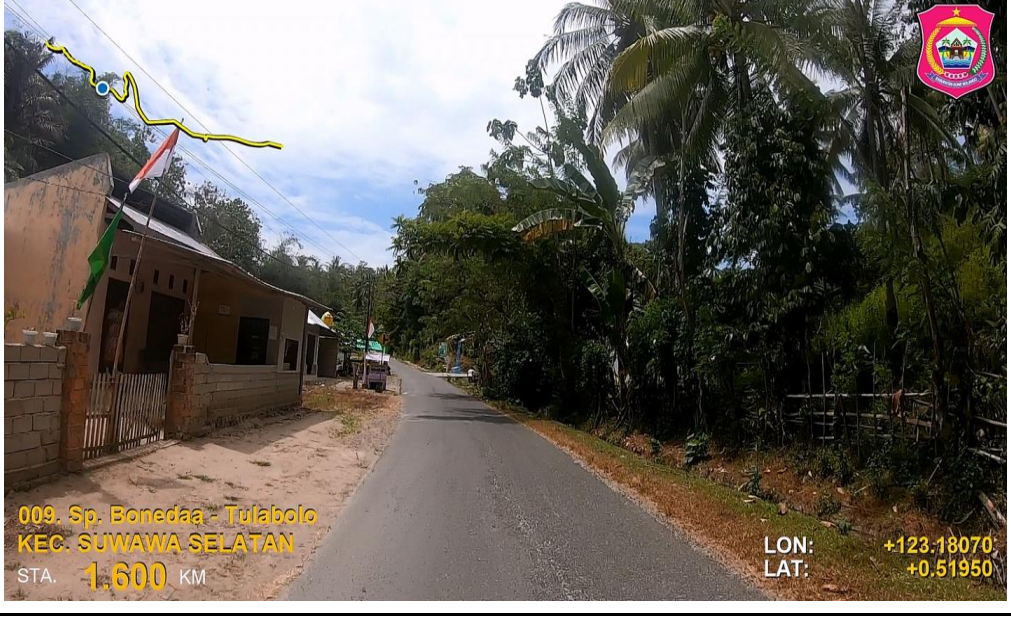
| NO | NAMA RUAS | NO. RUAS | STATION | | JENIS PERMUKAAN | LEBAR JALAN | KONDISI JALAN | DOKUMENTASI | KET |
|---|---|---|---|---|---|---|---|---|---|
| 17 | Sp. Bonedaa - Tulabolo | 009 | 1+600 | 1+700 | ASPAL BETON (A.C.) | 3.5 | RUSAK RINGAN | <p>009 Sp. Bonedaa - Tulabolo<br/>KEC. SUWAWA SELATAN<br/>STA. 1.600 KM<br/>LON: +123.18070<br/>LAT: +0.51950</p> | |

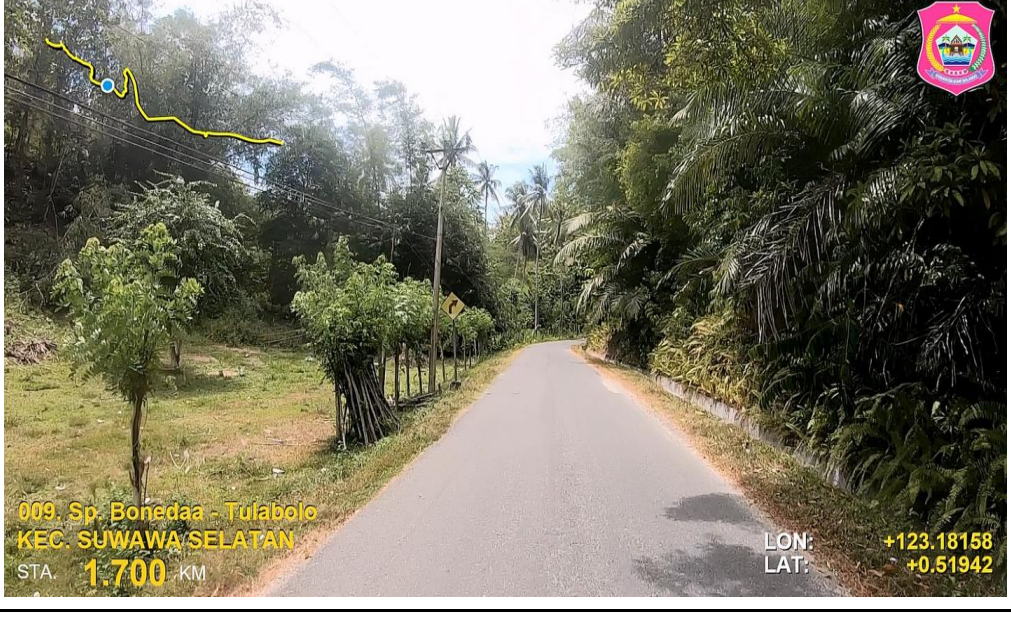
| NO | NAMA RUAS | NO. RUAS | STATION | | JENIS PERMUKAAN | LEBAR JALAN | KONDISI JALAN | DOKUMENTASI | KET |
|---|---|---|---|---|---|---|---|---|---|
| 18 | Sp. Bonedaa - Tulabolo | 009 | 1+700 | 1+800 | ASPAL BETON (A.C.) | 3.5 | RUSAK RINGAN | <p>009 Sp. Bonedaa - Tulabolo<br/>KEC. SUWAWA SELATAN<br/>STA. 1.700 KM<br/>LON: +123.18158<br/>LAT: +0.51942</p> | |

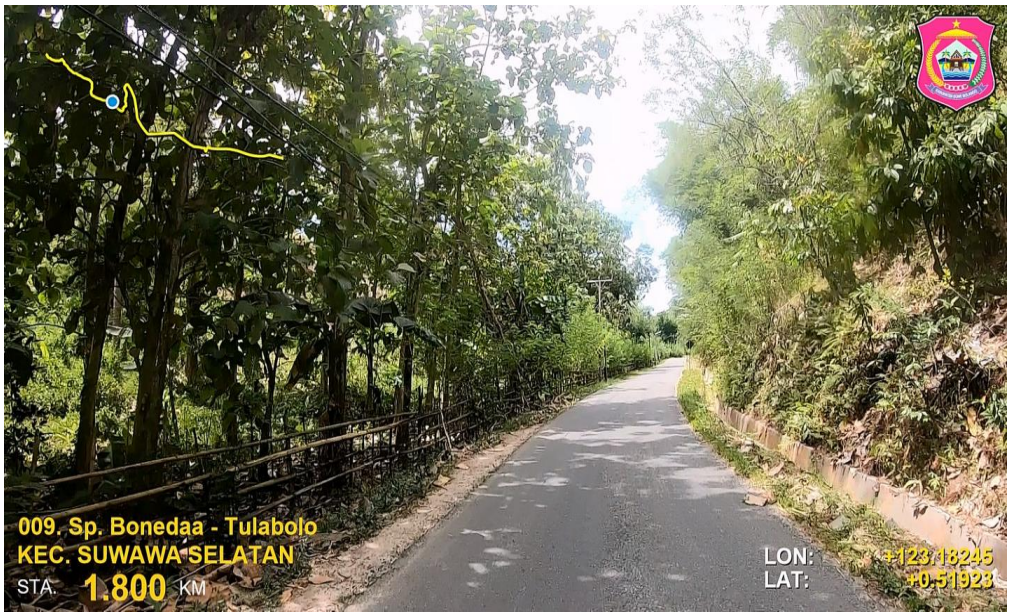
| NO | NAMA RUAS | NO. RUAS | STATION | | JENIS PERMUKAAN | LEBAR JALAN | KONDISI JALAN | DOKUMENTASI | KET |
|---|---|---|---|---|---|---|---|---|---|
| 19 | Sp. Bonedaa - Tulabolo | 009 | 1+800 | 1+900 | ASPAL BETON (A.C.) | 3.5 | RUSAK RINGAN | | |

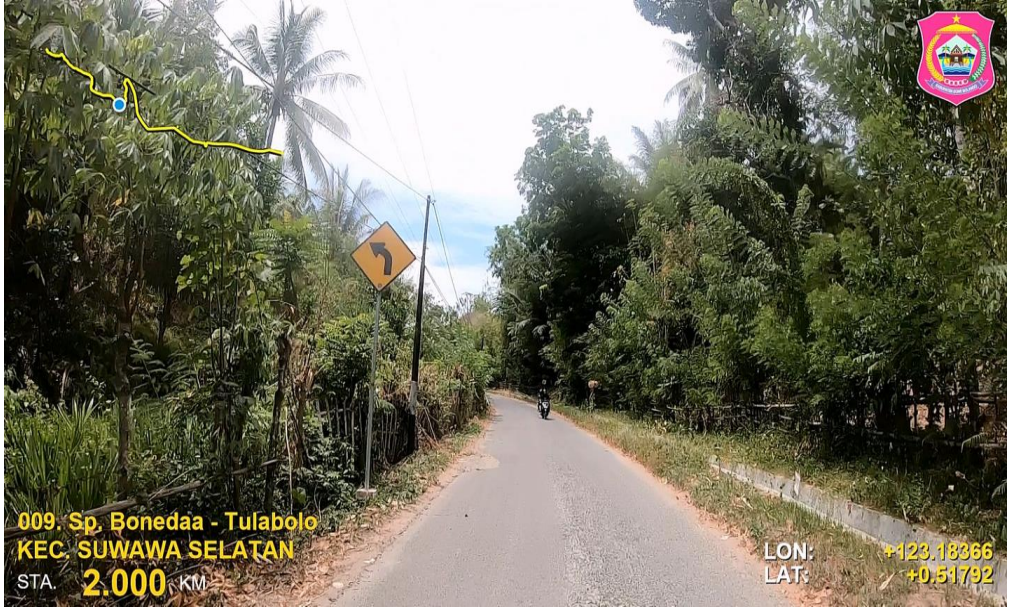
| NO | NAMA RUAS | NO. RUAS | STATION | | JENIS PERMUKAAN | LEBAR JALAN | KONDISI JALAN | DOKUMENTASI | KET |
|---|---|---|---|---|---|---|---|---|---|
| 21 | Sp. Bonedaa - Tulabolo | 009 | 2+000 | 2+100 | ASPAL BETON (A.C.) | 3.5 | RUSAK RINGAN | | |

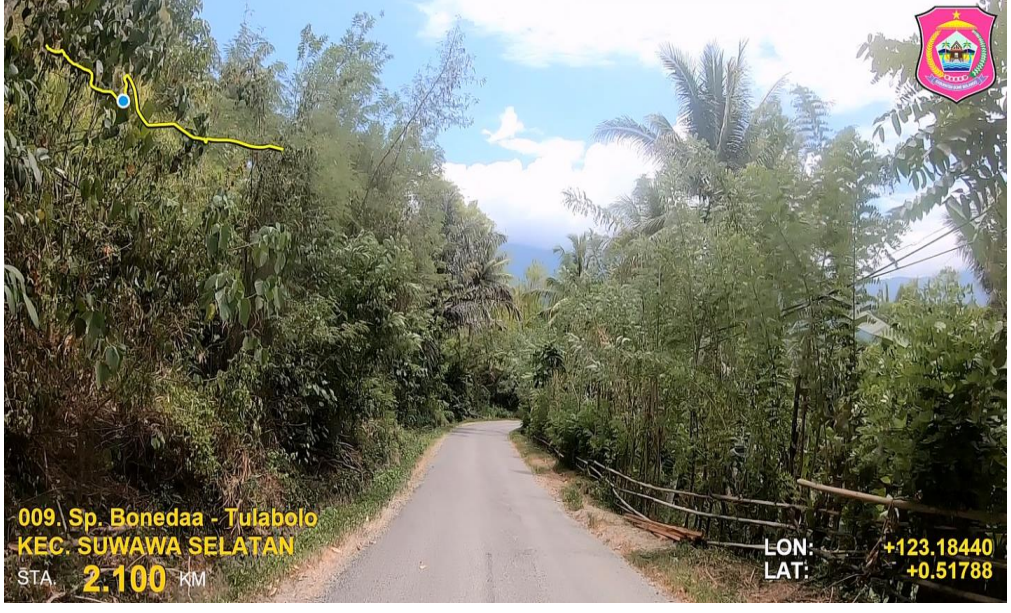
| NO | NAMA RUAS | NO. RUAS | STATION | | JENIS PERMUKAAN | LEBAR JALAN | KONDISI JALAN | DOKUMENTASI | KET |
|---|---|---|---|---|---|---|---|---|---|
| 22 | Sp. Bonedaa - Tulabolo | 009 | 2+100 | 2+200 | ASPAL BETON (A.C.) | 3.5 | RUSAK RINGAN | | |

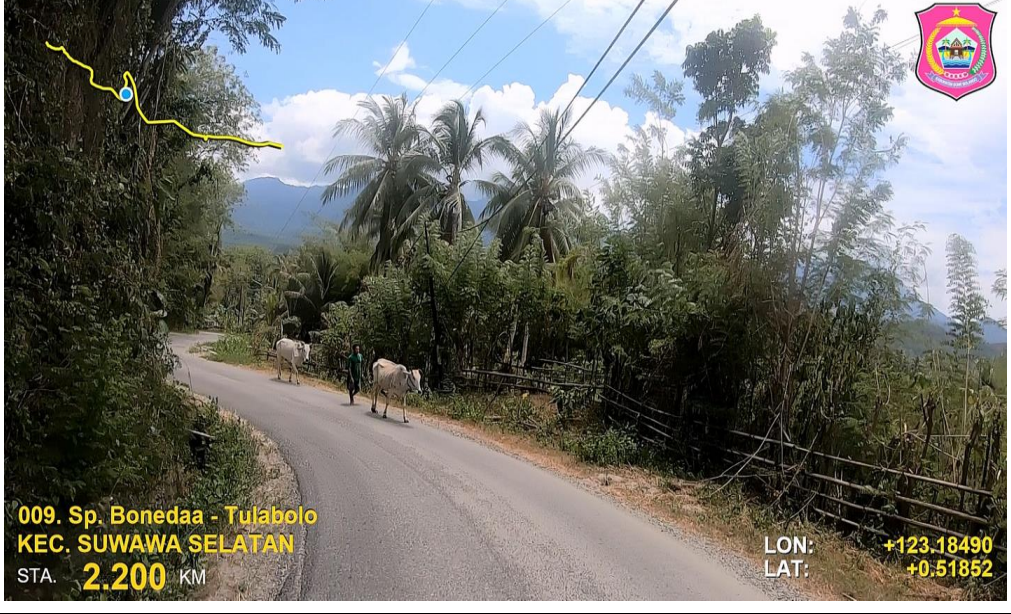
| NO | NAMA RUAS | NO. RUAS | STATION | | JENIS PERMUKAAN | LEBAR JALAN | KONDISI JALAN | DOKUMENTASI | KET |
|---|---|---|---|---|---|---|---|---|---|
| 23 | Sp. Bonedaa - Tulabolo | 009 | 2+200 | 2+300 | ASPAL BETON (A.C.) | 3.5 | SEDANG | | |

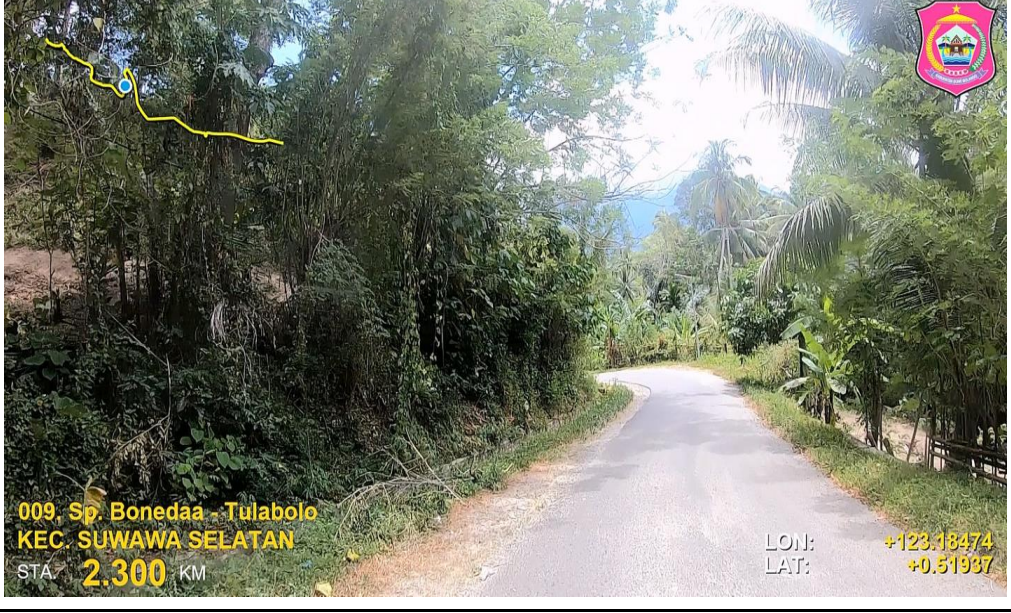
| NO | NAMA RUAS | NO. RUAS | STATION | | JENIS PERMUKAAN | LEBAR JALAN | KONDISI JALAN | DOKUMENTASI | KET |
|---|---|---|---|---|---|---|---|---|---|
| 24 | Sp. Bonedaa - Tulabolo | 009 | 2+300 | 2+400 | ASPAL BETON (A.C.) | 3.5 | SEDANG | | |

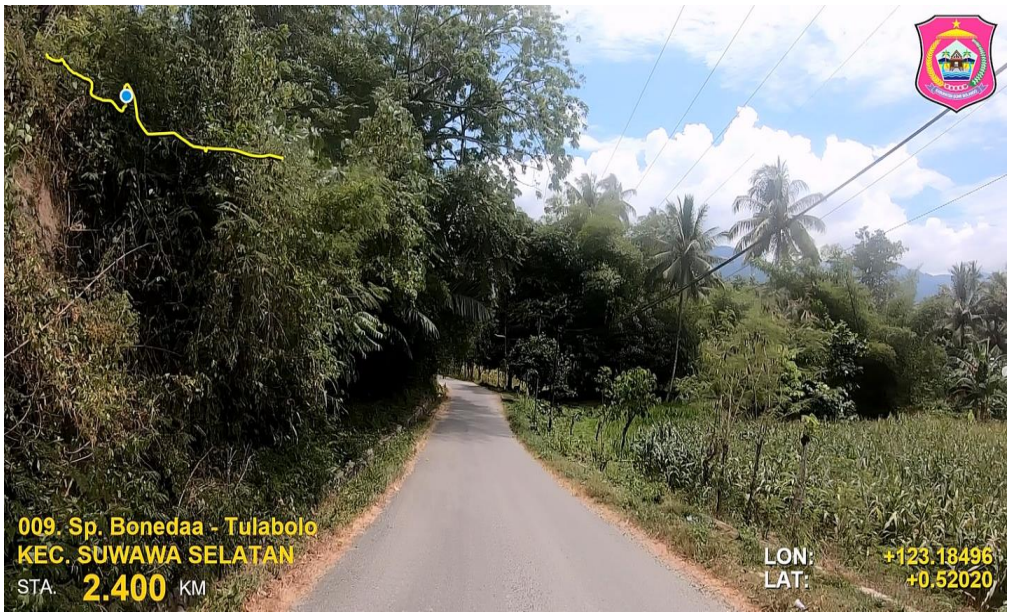
| NO | NAMA RUAS | NO. RUAS | STATION | | JENIS PERMUKAAN | LEBAR JALAN | KONDISI JALAN | DOKUMENTASI | KET |
|---|---|---|---|---|---|---|---|---|---|
| 25 | Sp. Bonedaa - Tulabolo | 009 | 2+400 | 2+500 | ASPAL BETON (A.C.) | 3.5 | SEDANG | | |

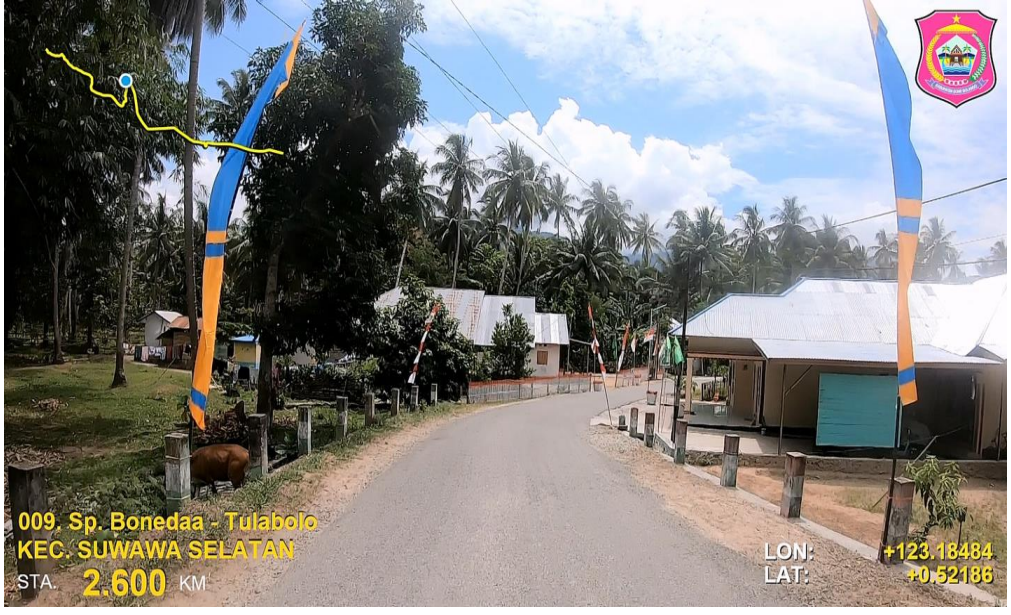
| NO | NAMA RUAS | NO. RUAS | STATION | | JENIS PERMUKAAN | LEBAR JALAN | KONDISI JALAN | DOKUMENTASI | KET |
|---|---|---|---|---|---|---|---|---|---|
| 27 | Sp. Bonedaa - Tulabolo | 009 | 2+600 | 2+700 | ASPAL BETON (A.C.) | 3.5 | SEDANG | | |

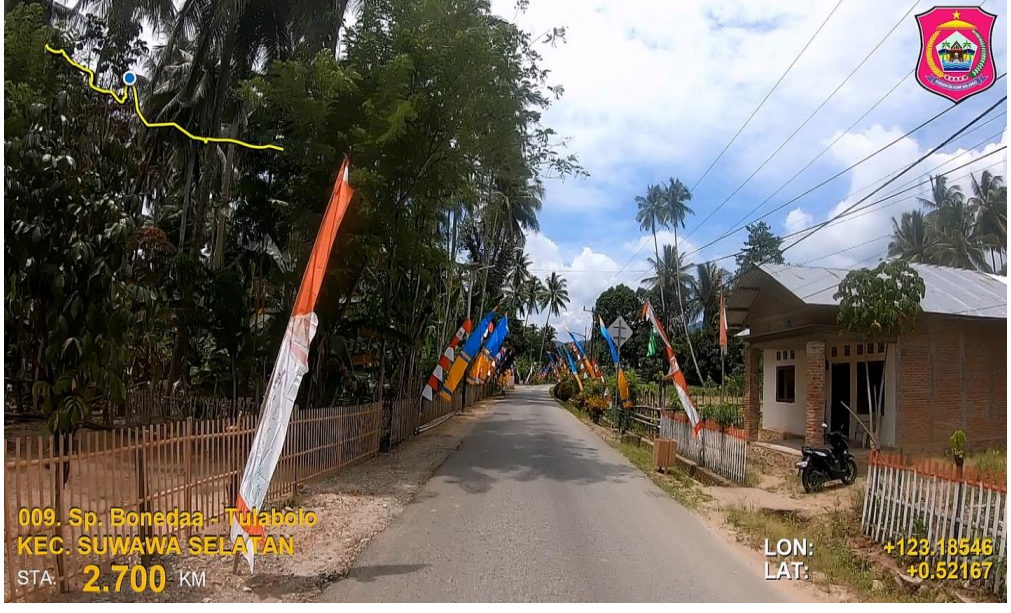
| NO | NAMA RUAS | NO. RUAS | STATION | | JENIS PERMUKAAN | LEBAR JALAN | KONDISI JALAN | DOKUMENTASI | KET |
|---|---|---|---|---|---|---|---|---|---|
| 28 | Sp. Bonedaa - Tulabolo | 009 | 2+700 | 2+800 | ASPAL BETON (A.C.) | 3.5 | SEDANG | | |

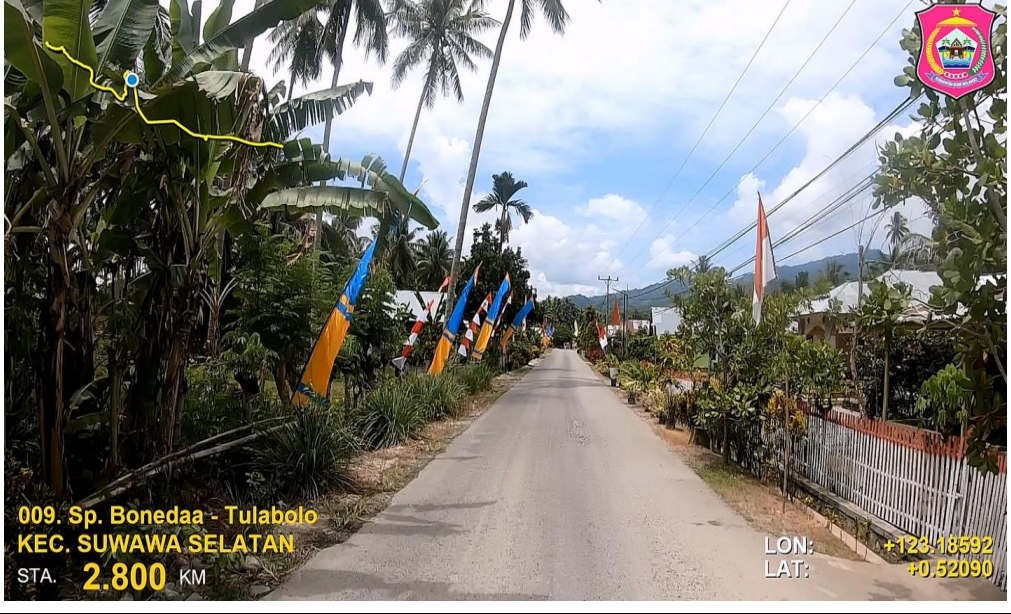
| NO | NAMA RUAS | NO. RUAS | STATION | | JENIS PERMUKAAN | LEBAR JALAN | KONDISI JALAN | DOKUMENTASI | KET |
|---|---|---|---|---|---|---|---|---|---|
| 29 | Sp. Bonedaa - Tulabolo | 009 | 2+800 | 2+900 | ASPAL BETON (A.C.) | 3.5 | SEDANG | | |

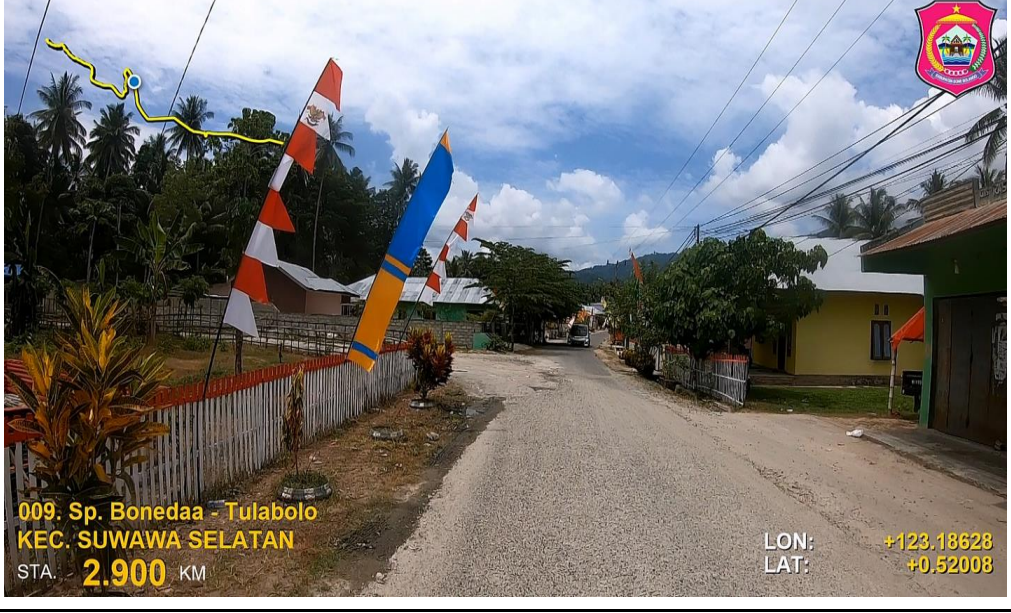
| NO | NAMA RUAS | NO. RUAS | STATION | | JENIS PERMUKAAN | LEBAR JALAN | KONDISI JALAN | DOKUMENTASI | KET |
|---|---|---|---|---|---|---|---|---|---|
| 30 | Sp. Bonedaa - Tulabolo | 009 | 2+900 | 3+000 | ASPAL BETON (A.C.) | 3.5 | SEDANG | | |

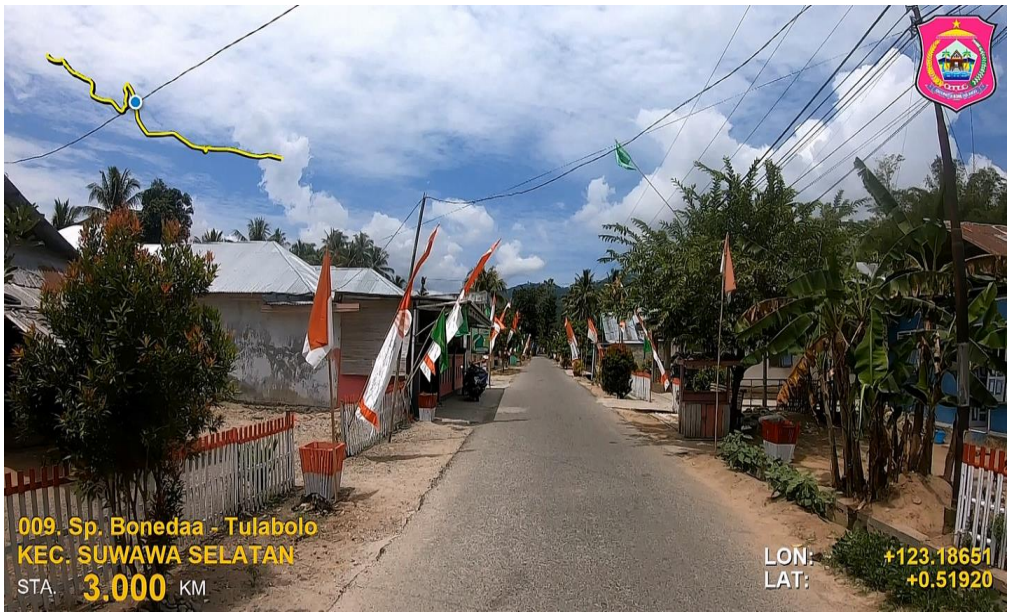
| NO | NAMA RUAS | NO. RUAS | STATION | | JENIS PERMUKAAN | LEBAR JALAN | KONDISI JALAN | DOKUMENTASI | KET |
|---|---|---|---|---|---|---|---|---|---|
| 31 | Sp. Bonedaa - Tulabolo | 009 | 3+000 | 3+100 | ASPAL BETON (A.C.) | 3.5 | SEDANG | | |
