DINAS PEKERJAAN UMUM DAN PENATAAN RUANG  
KABUPATEN BONE BOLANGO

### FORMULIR SURVEI INVENTARISASI JARINGAN JALAN - SAAT INI

| | NAMA : | Sp. Talango - Bube | | | | |

LEMBAR SURVEY INVENTORY JALAN  
DINAS PEKERJAAN UMUM DAN PENATAAN RUANG KABUPATEN BONE BOLANGO  
Sp. Talango - Bube

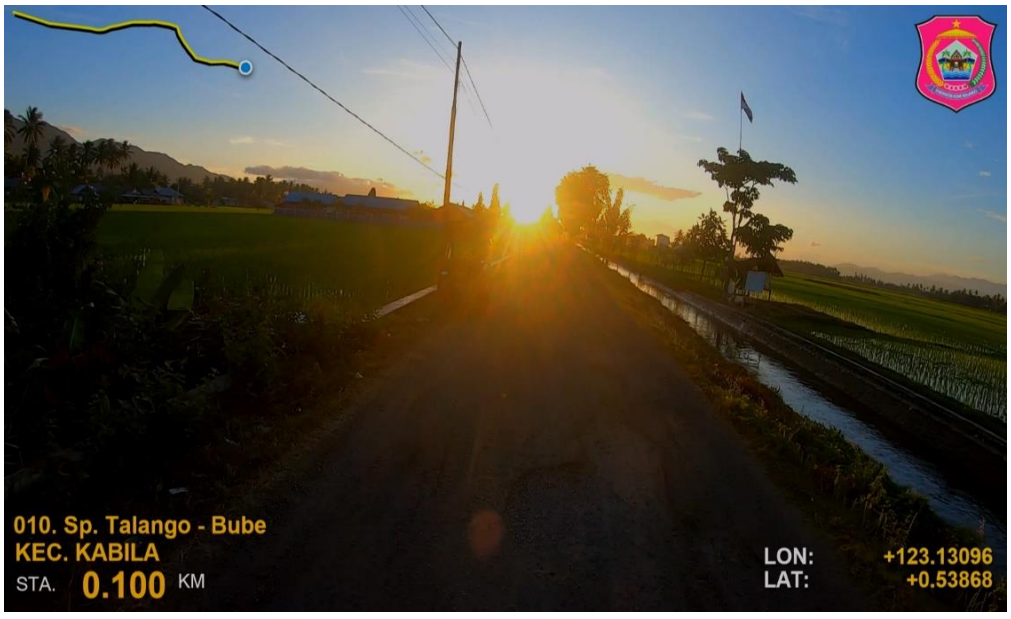
| NO | NAMA RUAS | NO. RUAS | STATION | | JENIS PERMUKAAN | LEBAR JALAN | KONDISI JALAN | DOKUMENTASI | KET |
|---|---|---|---|---|---|---|---|---|---|
| 1 | Sp. Talango - Bube | 010 | 0+000 | 0+100 | ASPAL BETON (A.C.) | 4 | RUSAK BERAT | | |

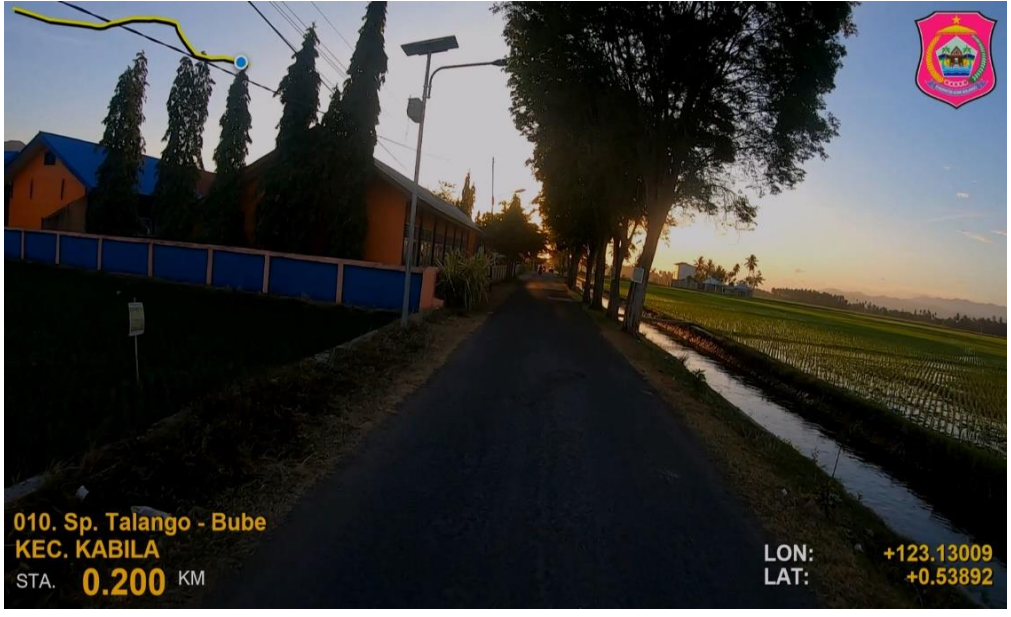
| NO | NAMA RUAS | NO. RUAS | STATION | | JENIS PERMUKAAN | LEBAR JALAN | KONDISI JALAN | DOKUMENTASI | KET |
|---|---|---|---|---|---|---|---|---|---|
| 2 | Sp. Talango - Bube | 010 | 0+100 | 0+200 | ASPAL BETON (A.C.) | 4 | RUSAK BERAT | | |

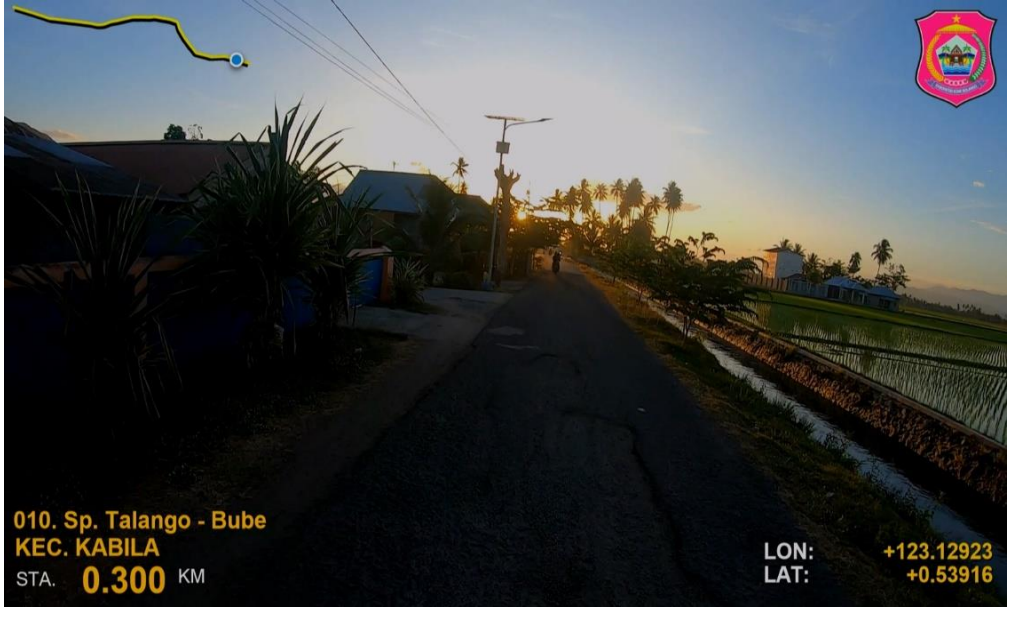
| NO | NAMA RUAS | NO. RUAS | STATION | | JENIS PERMUKAAN | LEBAR JALAN | KONDISI JALAN | DOKUMENTASI | KET |
|---|---|---|---|---|---|---|---|---|---|
| 3 | Sp. Talango - Bube | 010 | 0+200 | 0+300 | ASPAL BETON (A.C.) | 4 | RUSAK BERAT | | |

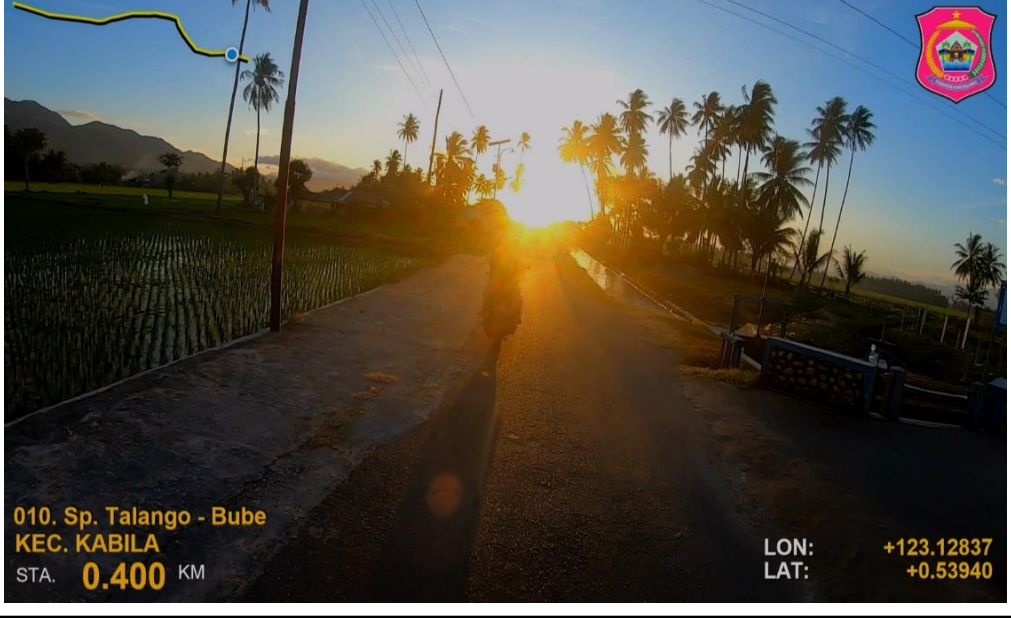
| NO | NAMA RUAS | NO. RUAS | STATION | | JENIS PERMUKAAN | LEBAR JALAN | KONDISI JALAN | DOKUMENTASI | KET |
|---|---|---|---|---|---|---|---|---|---|
| 4 | Sp. Talango - Bube | 010 | 0+300 | 0+400 | ASPAL BETON (A.C.) | 4 | SEDANG | | |

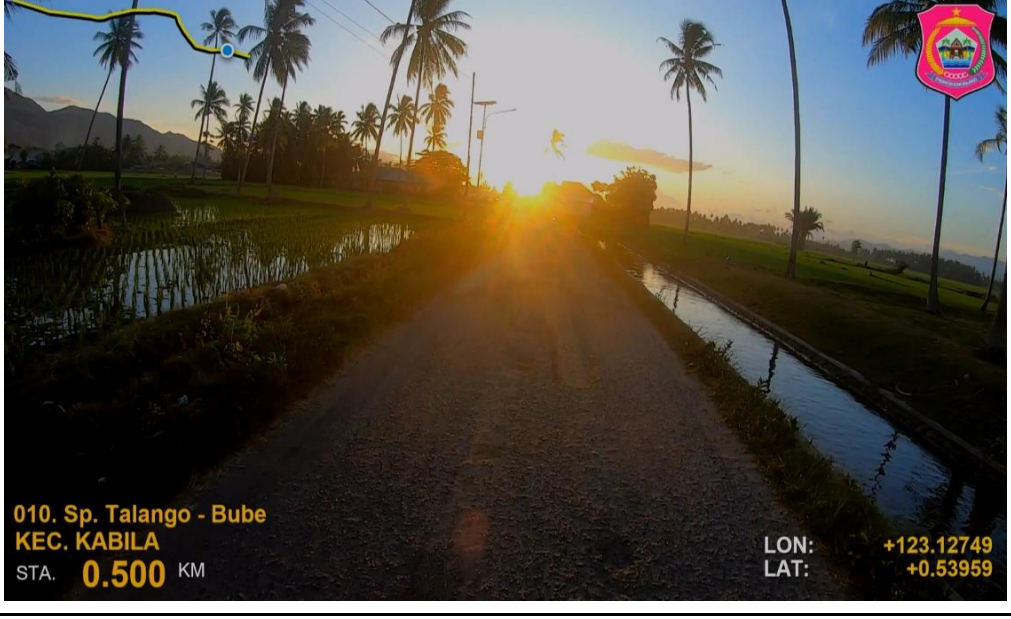
| NO | NAMA RUAS | NO. RUAS | STATION | | JENIS PERMUKAAN | LEBAR JALAN | KONDISI JALAN | DOKUMENTASI | KET |
|---|---|---|---|---|---|---|---|---|---|
| 5 | Sp. Talango - Bube | 010 | 0+400 | 0+500 | ASPAL BETON (A.C.) | 4 | RUSAK RINGAN | | |

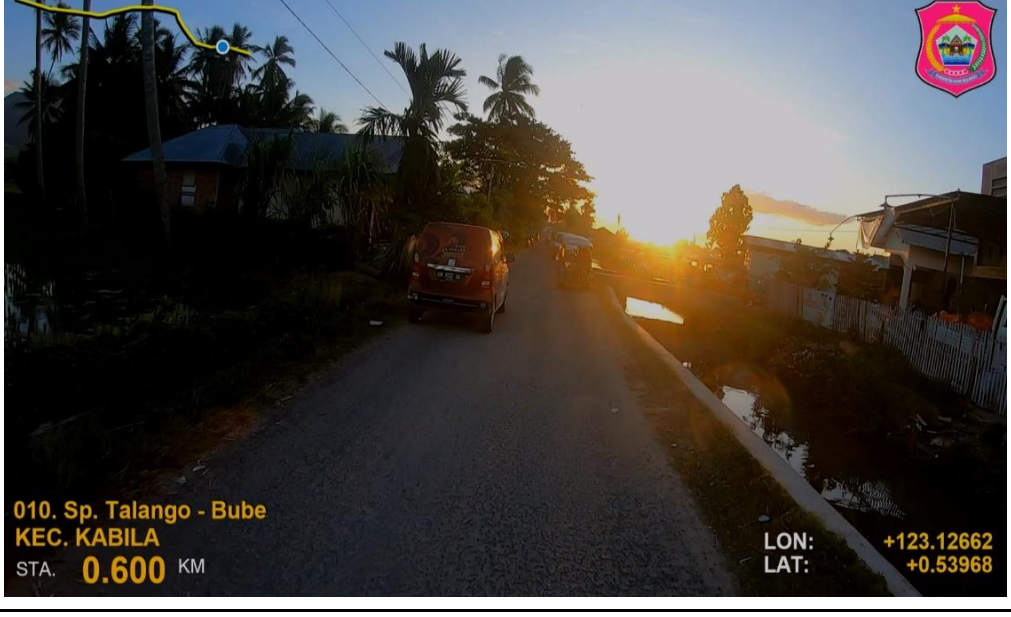
| NO | NAMA RUAS | NO. RUAS | STATION | | JENIS PERMUKAAN | LEBAR JALAN | KONDISI JALAN | DOKUMENTASI | KET |
|---|---|---|---|---|---|---|---|---|---|
| 6 | Sp. Talango - Bube | 010 | 0+500 | 0+600 | ASPAL BETON (A.C.) | 4 | RUSAK RINGAN | | |

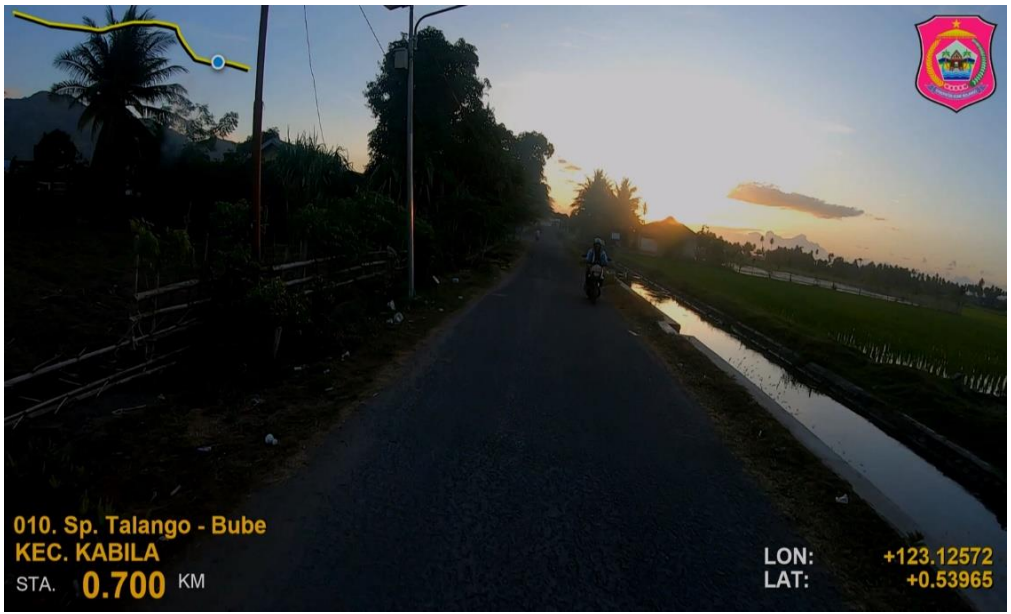
| NO | NAMA RUAS | NO. RUAS | STATION | | JENIS PERMUKAAN | LEBAR JALAN | KONDISI JALAN | DOKUMENTASI | KET |
|---|---|---|---|---|---|---|---|---|---|
| 7 | Sp. Talango - Bube | 010 | 0+600 | 0+700 | ASPAL BETON (A.C.) | 4 | RUSAK RINGAN | | |

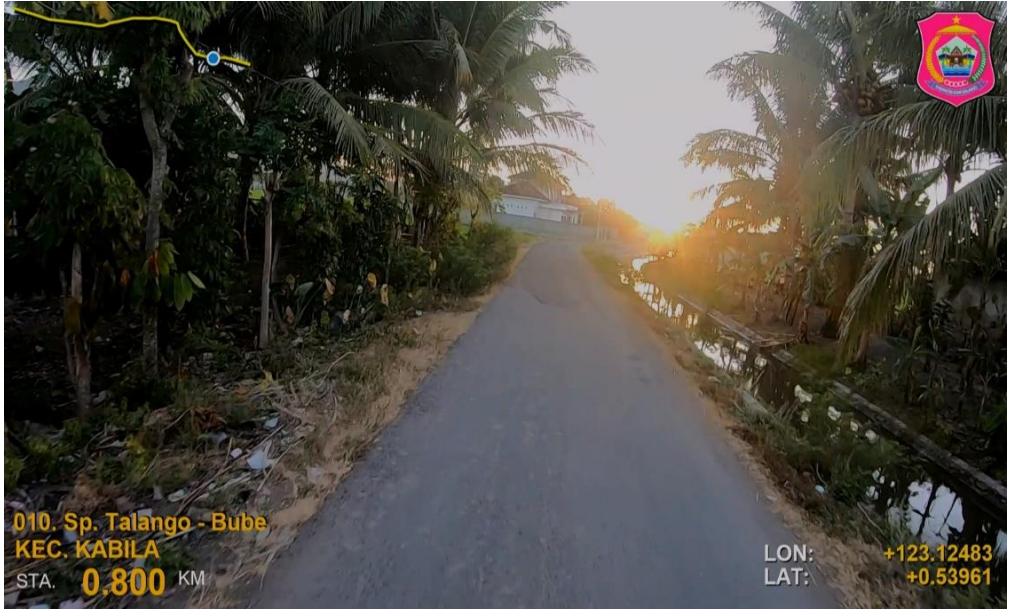
| NO | NAMA RUAS | NO. RUAS | STATION | | JENIS PERMUKAAN | LEBAR JALAN | KONDISI JALAN | DOKUMENTASI | KET |
|---|---|---|---|---|---|---|---|---|---|
| 8 | Sp. Talango - Bube | 010 | 0+700 | 0+800 | ASPAL BETON (A.C.) | 4 | RUSAK RINGAN | | |

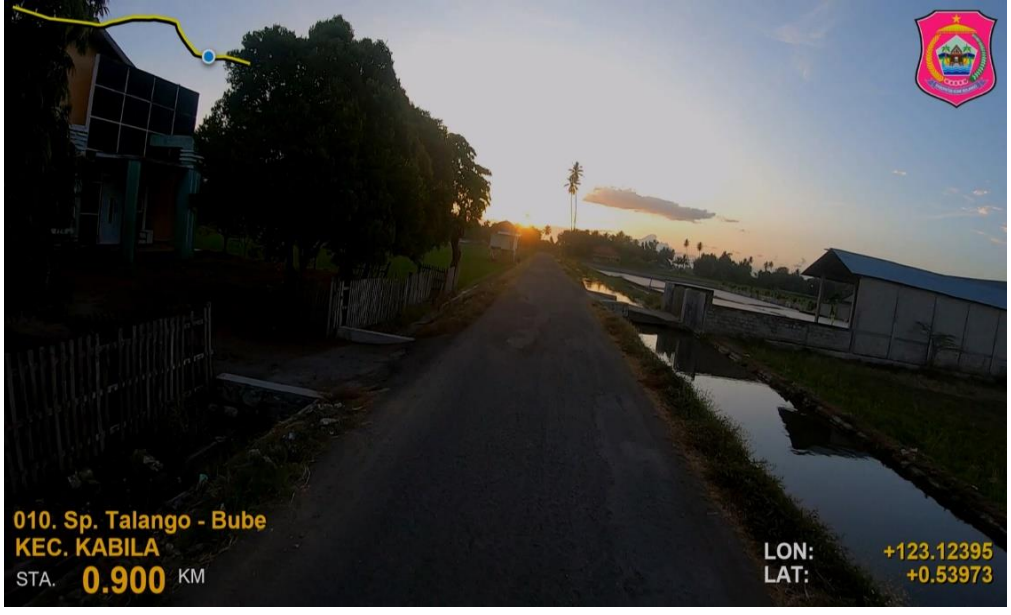
| NO | NAMA RUAS | NO. RUAS | STATION | | JENIS PERMUKAAN | LEBAR JALAN | KONDISI JALAN | DOKUMENTASI | KET |
|---|---|---|---|---|---|---|---|---|---|
| 9 | Sp. Talango - Bube | 010 | 0+800 | 0+900 | ASPAL BETON (A.C.) | 3 | RUSAK RINGAN | | |

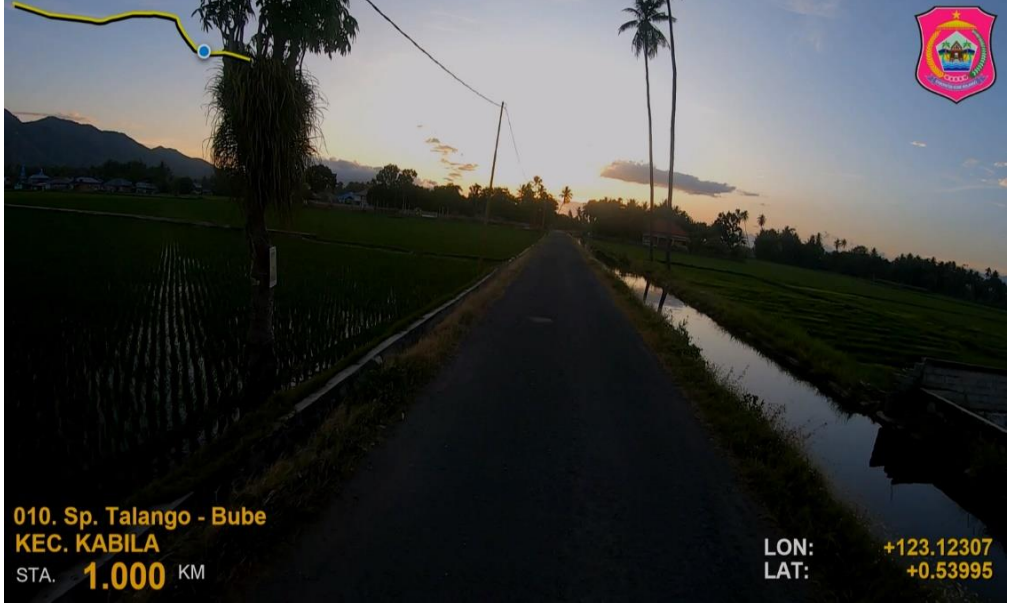
| NO | NAMA RUAS | NO. RUAS | STATION | | JENIS PERMUKAAN | LEBAR JALAN | KONDISI JALAN | DOKUMENTASI | KET |
|---|---|---|---|---|---|---|---|---|---|
| 10 | Sp. Talango - Bube | 010 | 0+900 | 1+000 | ASPAL BETON (A.C.) | 3 | RUSAK RINGAN | | |

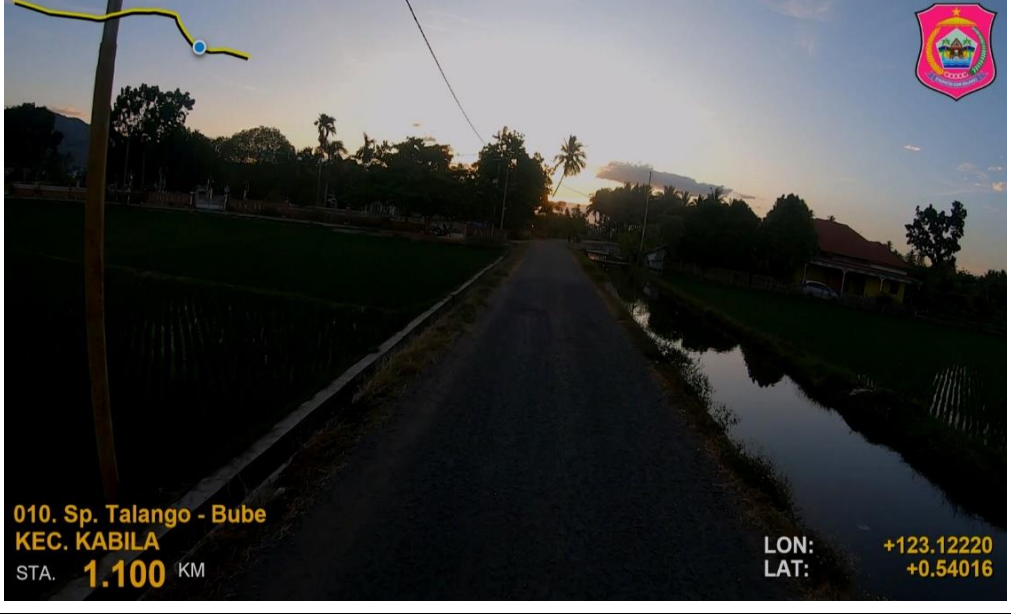
| NO | NAMA RUAS | NO. RUAS | STATION | | JENIS PERMUKAAN | LEBAR JALAN | KONDISI JALAN | DOKUMENTASI | KET |
|---|---|---|---|---|---|---|---|---|---|
| 11 | Sp. Talango - Bube | 010 | 1+000 | 1+100 | ASPAL BETON (A.C.) | 3 | RUSAK RINGAN | | |

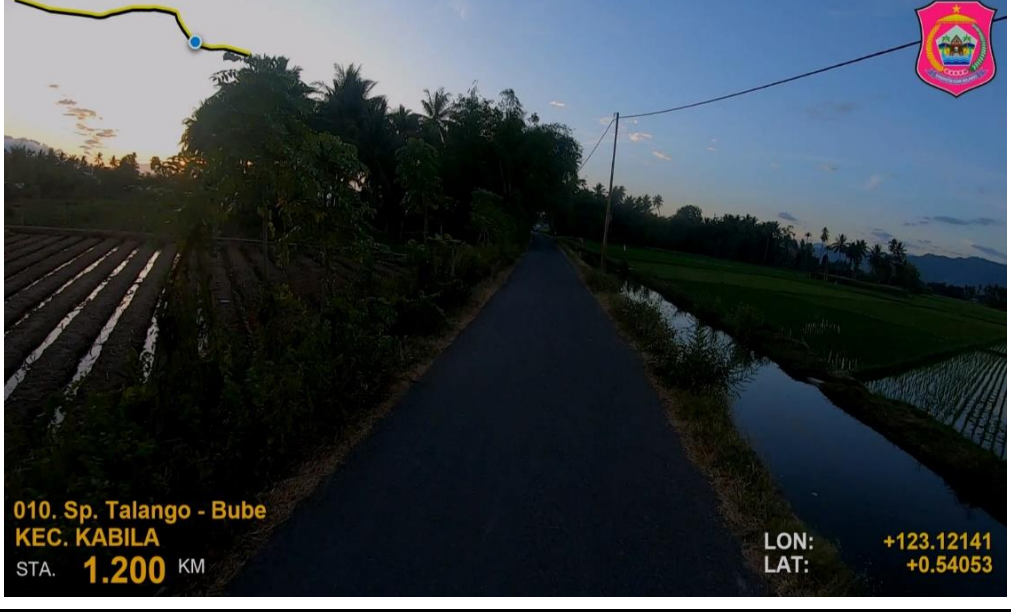
| NO | NAMA RUAS | NO. RUAS | STATION | | JENIS PERMUKAAN | LEBAR JALAN | KONDISI JALAN | DOKUMENTASI | KET |
|---|---|---|---|---|---|---|---|---|---|
| 12 | Sp. Talango - Bube | 010 | 1+100 | 1+200 | ASPAL BETON (A.C.) | 3 | RUSAK RINGAN | | |

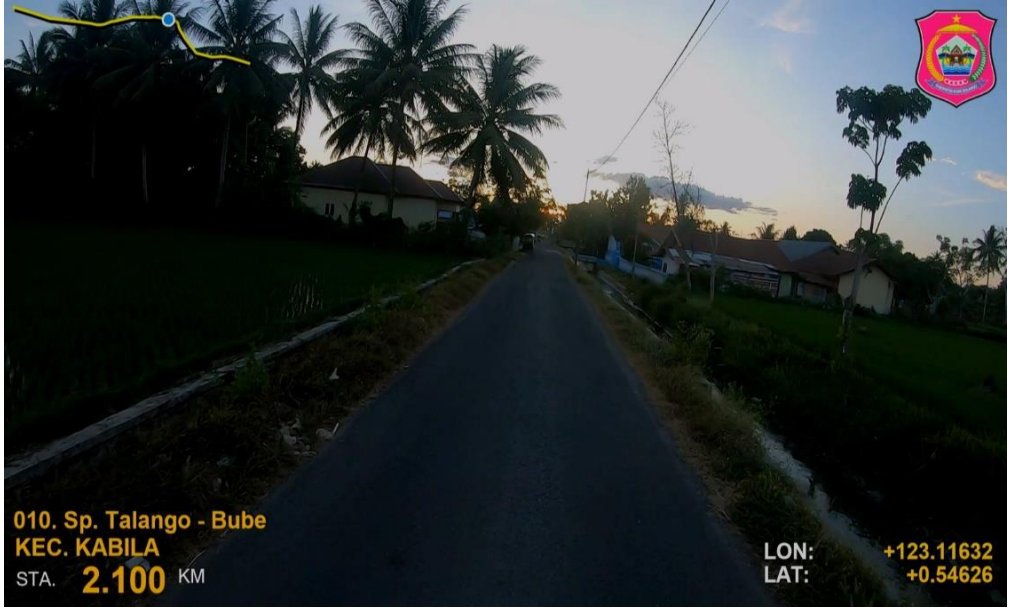
| NO | NAMA RUAS | NO. RUAS | STATION | | JENIS PERMUKAAN | LEBAR JALAN | KONDISI JALAN | DOKUMENTASI | KET |
|---|---|---|---|---|---|---|---|---|---|
| 21 | Sp. Talango - Bube | 010 | 2+000 | 2+100 | ASPAL BETON (A.C.) | 3 | RUSAK RINGAN | | |

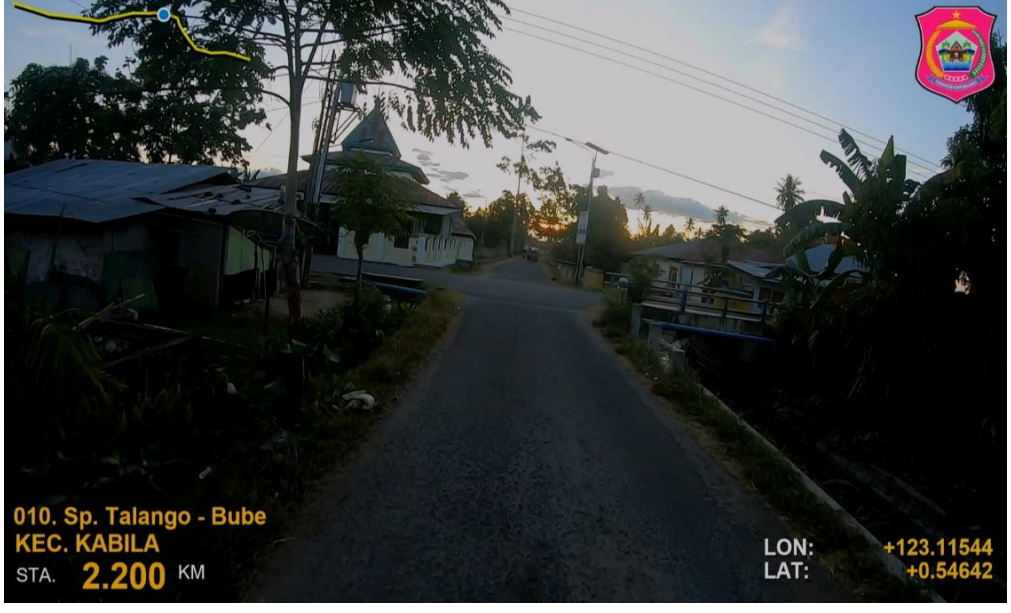
| NO | NAMA RUAS | NO. RUAS | STATION | | JENIS PERMUKAAN | LEBAR JALAN | KONDISI JALAN | DOKUMENTASI | KET |
|---|---|---|---|---|---|---|---|---|---|
| 22 | Sp. Talango - Bube | 010 | 2+100 | 2+200 | ASPAL BETON (A.C.) | 3 | RUSAK RINGAN | | |

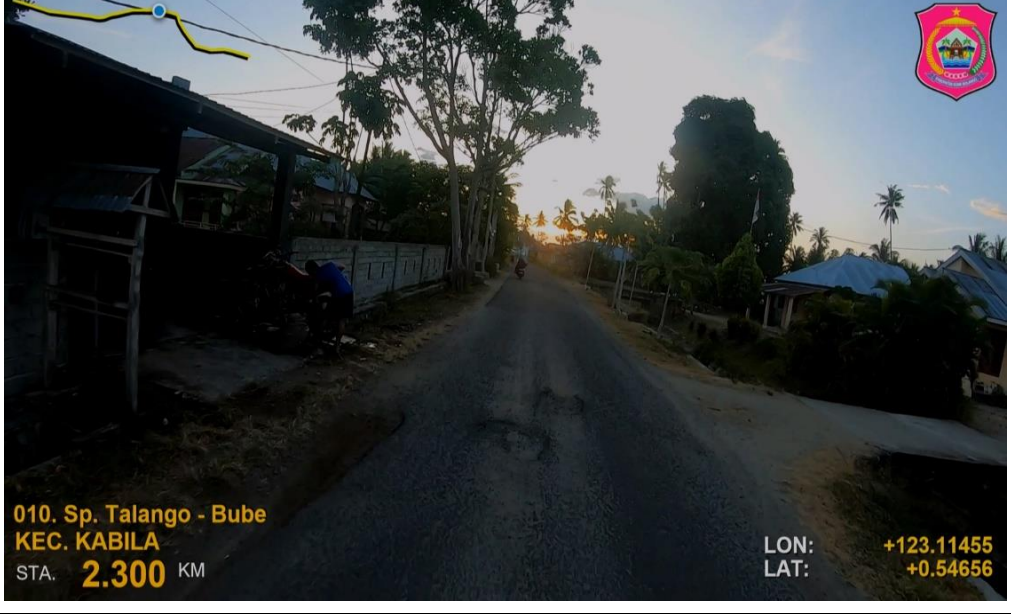
| NO | NAMA RUAS | NO. RUAS | STATION | | JENIS PERMUKAAN | LEBAR JALAN | KONDISI JALAN | DOKUMENTASI | KET |
|---|---|---|---|---|---|---|---|---|---|
| 23 | Sp. Talango - Bube | 010 | 2+200 | 2+300 | ASPAL BETON (A.C.) | 3 | RUSAK RINGAN | | |

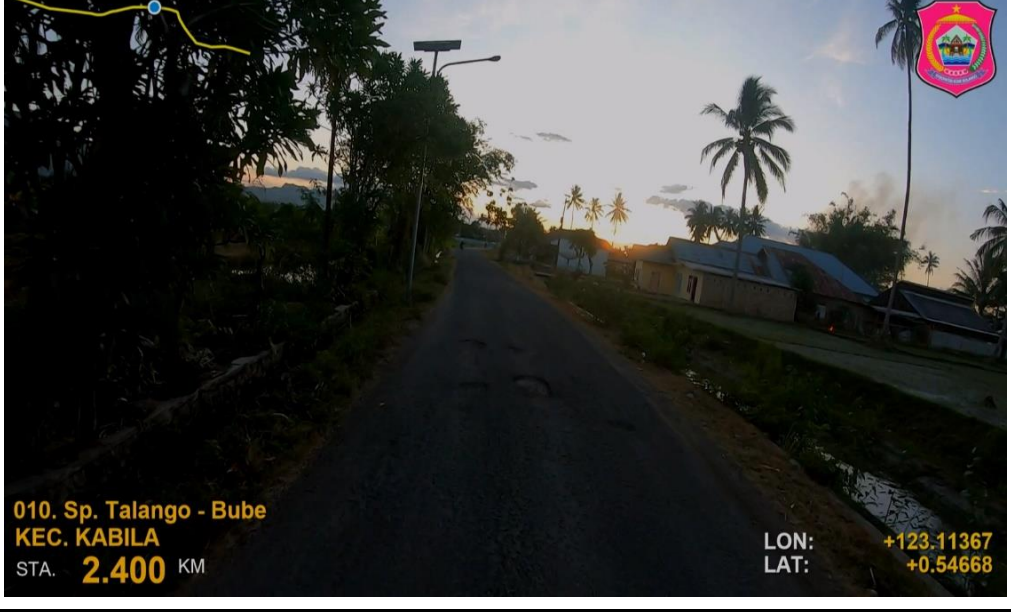
| NO | NAMA RUAS | NO. RUAS | STATION | | JENIS PERMUKAAN | LEBAR JALAN | KONDISI JALAN | DOKUMENTASI | KET |
|---|---|---|---|---|---|---|---|---|---|
| 24 | Sp. Talango - Bube | 010 | 2+300 | 2+400 | ASPAL BETON (A.C.) | 3 | RUSAK RINGAN | | |

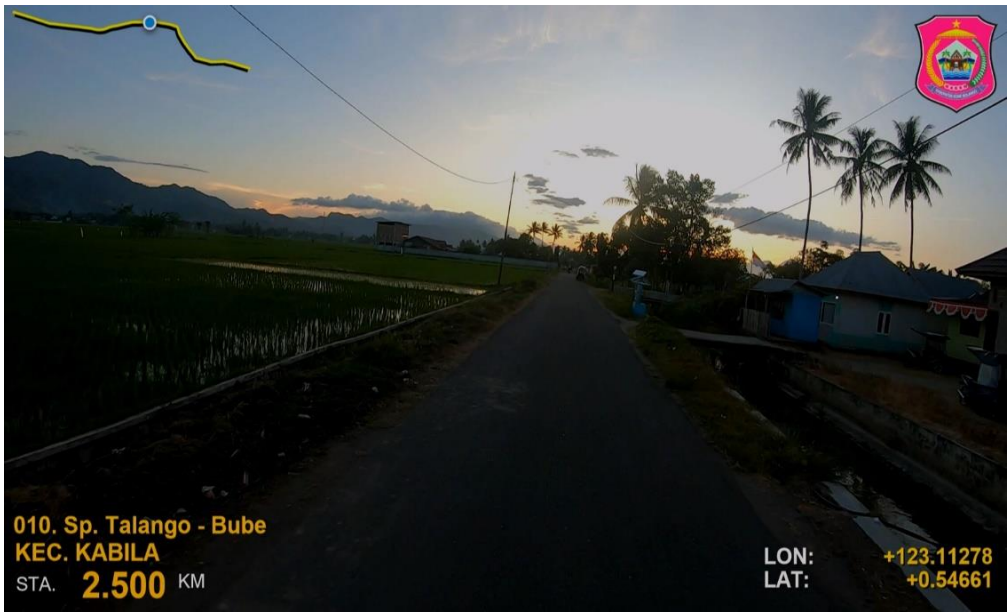
| NO | NAMA RUAS | NO. RUAS | STATION | | JENIS PERMUKAAN | LEBAR JALAN | KONDISI JALAN | DOKUMENTASI | KET |
|---|---|---|---|---|---|---|---|---|---|
| 25 | Sp. Talango - Bube | 010 | 2+400 | 2+500 | ASPAL BETON (A.C.) | 3 | RUSAK RINGAN | <p>010. Sp. Talango - Bube<br/>KEC. KABILA<br/>STA. 2.500 KM</p> <p>LON: +123.11278<br/>LAT: +0.54661</p> | |

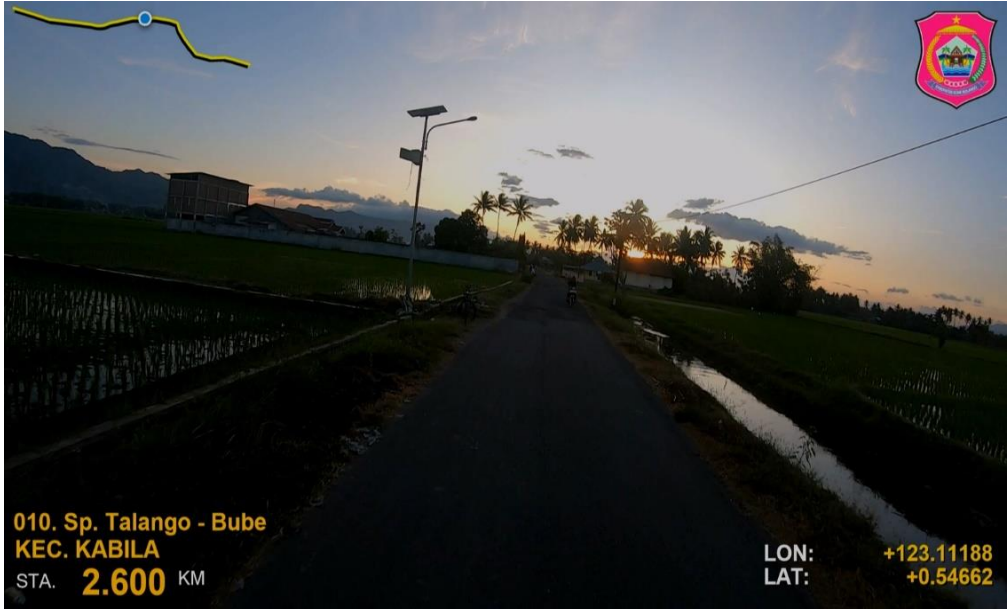
| NO | NAMA RUAS | NO. RUAS | STATION | | JENIS PERMUKAAN | LEBAR JALAN | KONDISI JALAN | DOKUMENTASI | KET |
|---|---|---|---|---|---|---|---|---|---|
| 26 | Sp. Talango - Bube | 010 | 2+500 | 2+600 | ASPAL BETON (A.C.) | 3 | SEDANG | <p>010. Sp. Talango - Bube<br/>KEC. KABILA<br/>STA. 2.600 KM</p> <p>LON: +123.11188<br/>LAT: +0.54662</p> | |

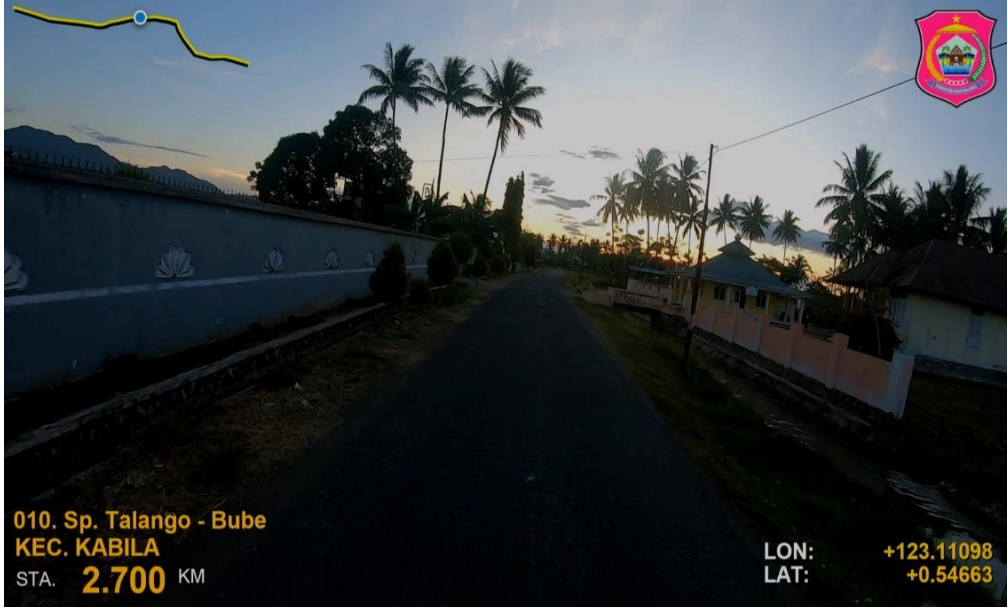
| NO | NAMA RUAS | NO. RUAS | STATION | | JENIS PERMUKAAN | LEBAR JALAN | KONDISI JALAN | DOKUMENTASI | KET |
|---|---|---|---|---|---|---|---|---|---|
| 27 | Sp. Talango - Bube | 010 | 2+600 | 2+700 | ASPAL BETON (A.C.) | 3 | RUSAK RINGAN | <p>010. Sp. Talango - Bube<br/>KEC. KABILA<br/>STA. 2.700 KM</p> <p>LON: +123.11098<br/>LAT: +0.54663</p> | |

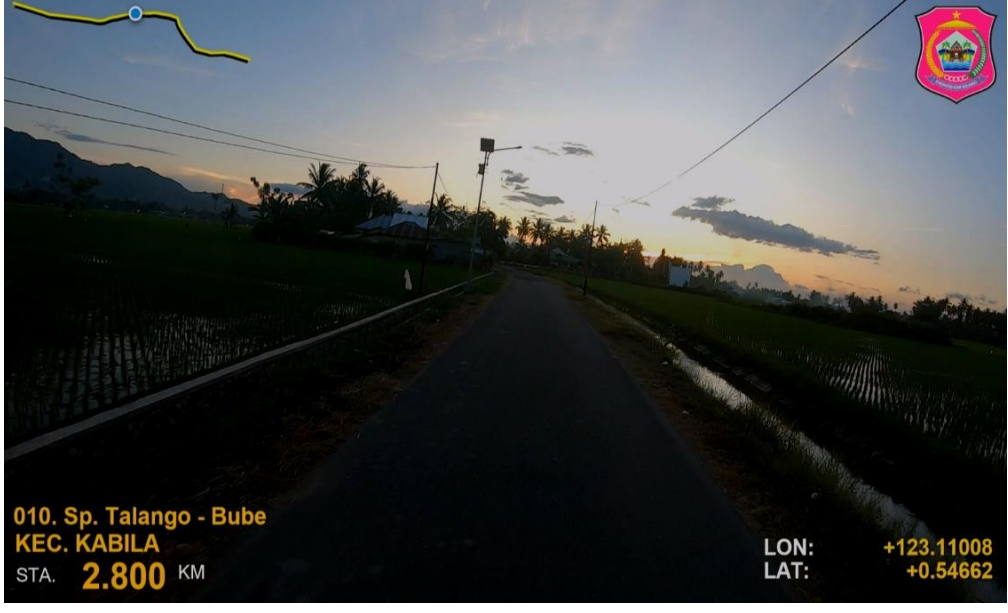
| NO | NAMA RUAS | NO. RUAS | STATION | | JENIS PERMUKAAN | LEBAR JALAN | KONDISI JALAN | DOKUMENTASI | KET |
|---|---|---|---|---|---|---|---|---|---|
| 28 | Sp. Talango - Bube | 010 | 2+700 | 2+800 | ASPAL BETON (A.C.) | 3 | SEDANG | <p>010. Sp. Talango - Bube<br/>KEC. KABILA<br/>STA. 2.800 KM</p> <p>LON: +123.11008<br/>LAT: +0.54662</p> | |

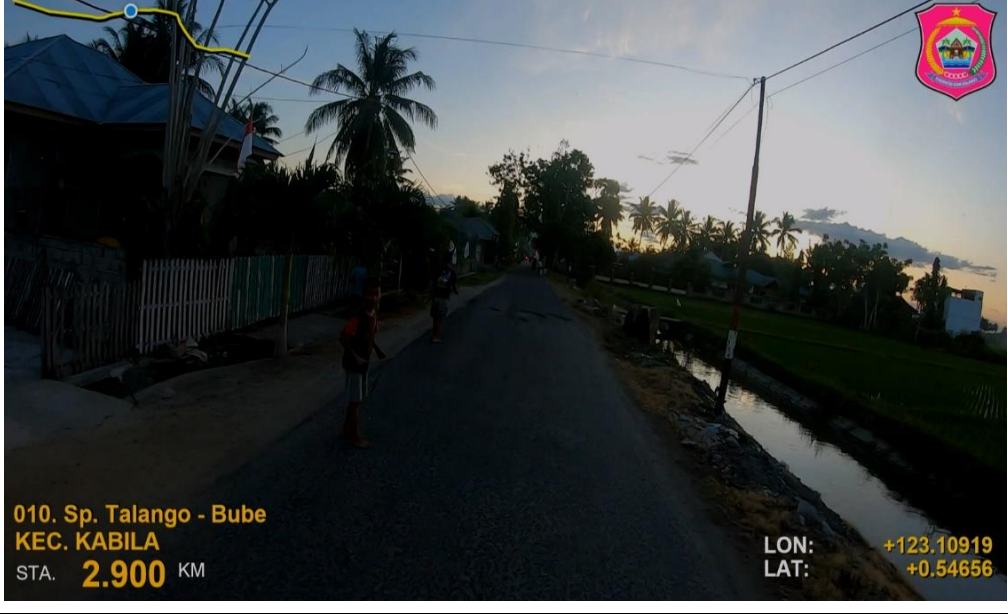
| NO | NAMA RUAS | NO. RUAS | STATION | | JENIS PERMUKAAN | LEBAR JALAN | KONDISI JALAN | DOKUMENTASI | KET |
|---|---|---|---|---|---|---|---|---|---|
| 29 | Sp. Talango - Bube | 010 | 2+800 | 2+900 | ASPAL BETON (A.C.) | 3 | SEDANG | <p>010. Sp. Talango - Bube<br/>KEC. KABILA<br/>STA. 2.900 KM</p> <p>LON: +123.10919<br/>LAT: +0.54656</p> | |

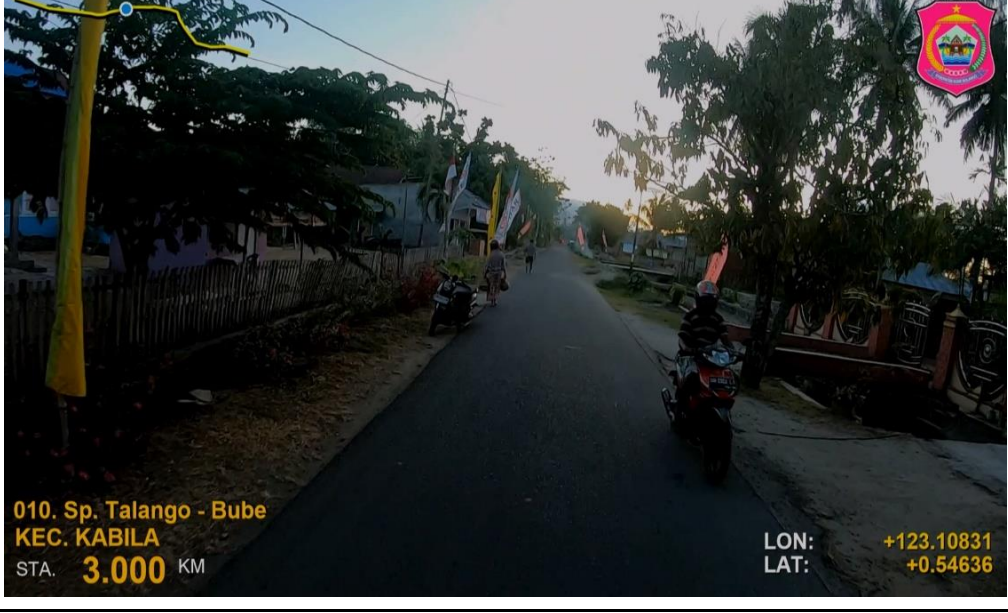
| NO | NAMA RUAS | NO. RUAS | STATION | | JENIS PERMUKAAN | LEBAR JALAN | KONDISI JALAN | DOKUMENTASI | KET |
|---|---|---|---|---|---|---|---|---|---|
| 30 | Sp. Talango - Bube | 010 | 2+900 | 3+000 | ASPAL BETON (A.C.) | 3 | SEDANG | <p>010. Sp. Talango - Bube<br/>KEC. KABILA<br/>STA. 3.000 KM</p> <p>LON: +123.10831<br/>LAT: +0.54636</p> | |

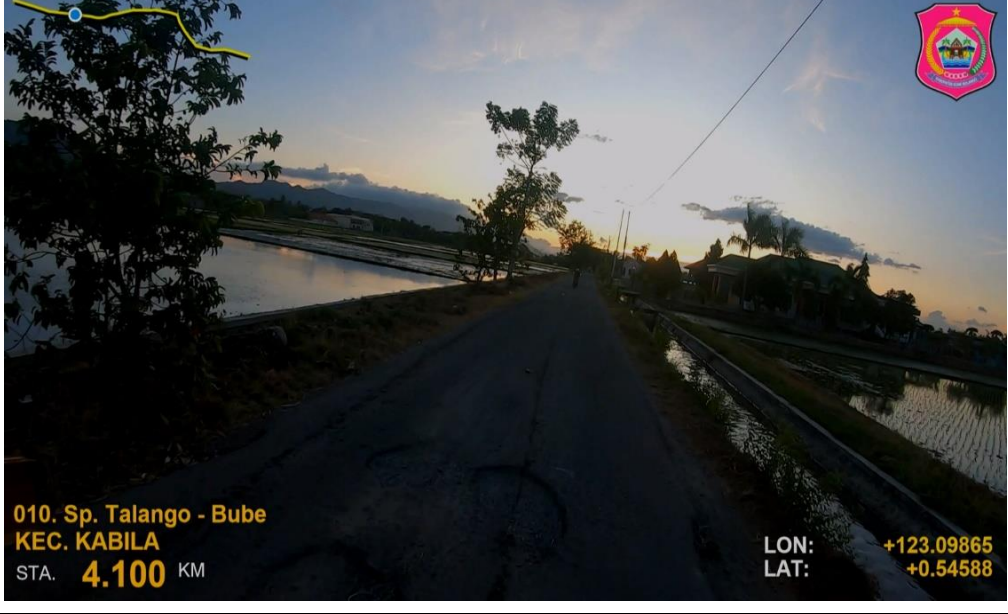
| NO | NAMA RUAS | NO. RUAS | STATION | | JENIS PERMUKAAN | LEBAR JALAN | KONDISI JALAN | DOKUMENTASI | KET |
|---|---|---|---|---|---|---|---|---|---|
| 41 | Sp. Talango - Bube | 010 | 4+000 | 4+100 | ASPAL BETON (A.C.) | 3 | SEDANG | | |

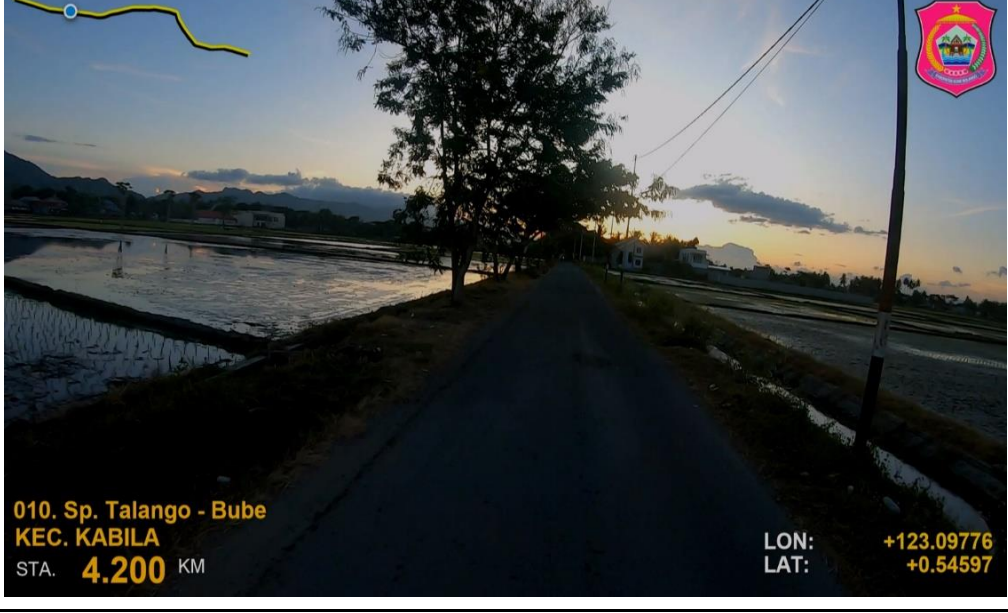
| NO | NAMA RUAS | NO. RUAS | STATION | | JENIS PERMUKAAN | LEBAR JALAN | KONDISI JALAN | DOKUMENTASI | KET |
|---|---|---|---|---|---|---|---|---|---|
| 42 | Sp. Talango - Bube | 010 | 4+100 | 4+200 | ASPAL BETON (A.C.) | 3 | RUSAK RINGAN | | |

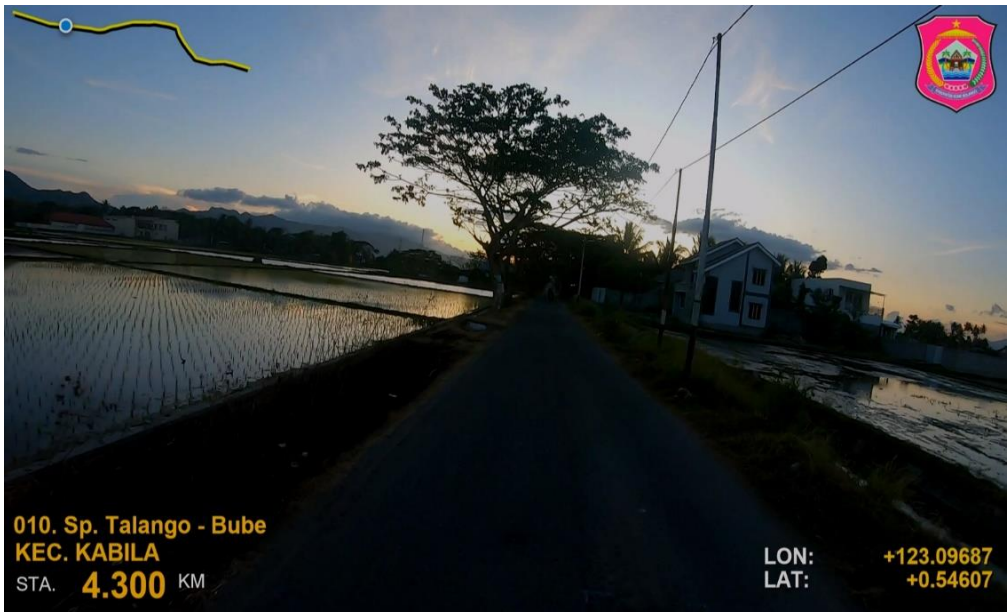
| NO | NAMA RUAS | NO. RUAS | STATION | | JENIS PERMUKAAN | LEBAR JALAN | KONDISI JALAN | DOKUMENTASI | KET |
|---|---|---|---|---|---|---|---|---|---|
| 43 | Sp. Talango - Bube | 010 | 4+200 | 4+300 | ASPAL BETON (A.C.) | 3 | RUSAK RINGAN | | |

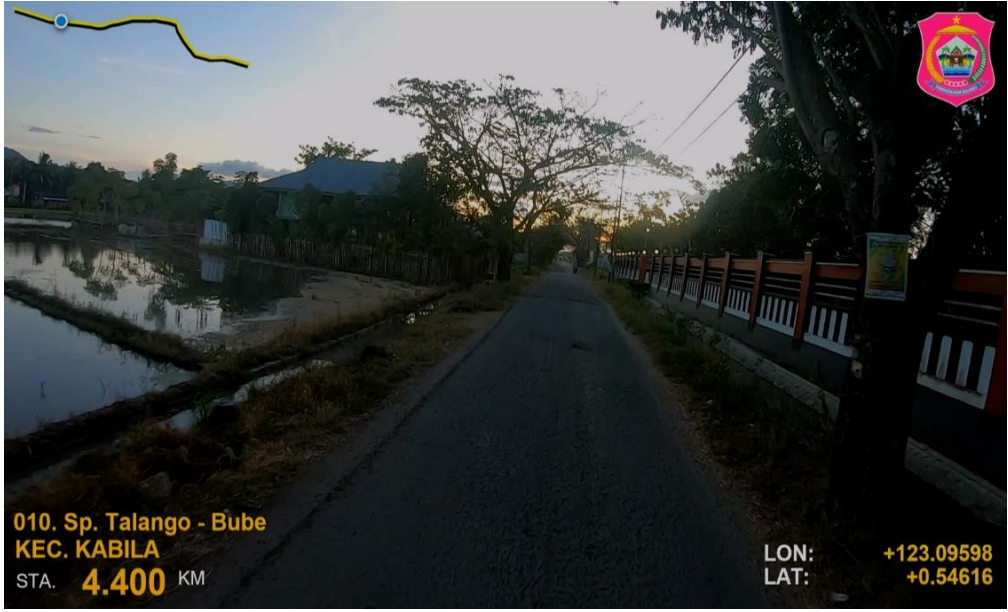
| NO | NAMA RUAS | NO. RUAS | STATION | | JENIS PERMUKAAN | LEBAR JALAN | KONDISI JALAN | DOKUMENTASI | KET |
|---|---|---|---|---|---|---|---|---|---|
| 44 | Sp. Talango - Bube | 010 | 4+300 | 4+400 | ASPAL BETON (A.C.) | 3 | RUSAK RINGAN | | |

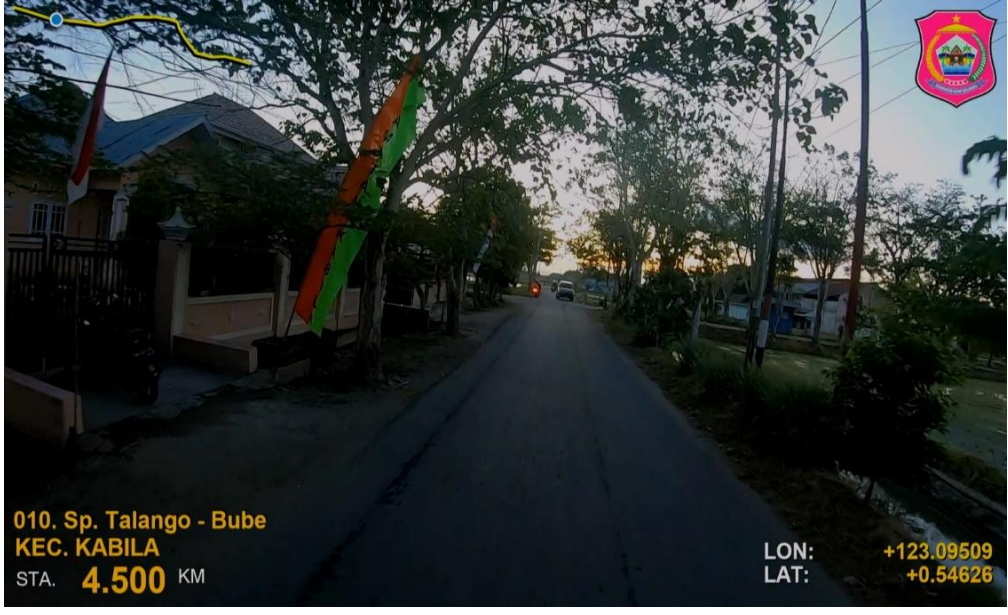
| NO | NAMA RUAS | NO. RUAS | STATION | | JENIS PERMUKAAN | LEBAR JALAN | KONDISI JALAN | DOKUMENTASI | KET |
|---|---|---|---|---|---|---|---|---|---|
| 45 | Sp. Talango - Bube | 010 | 4+400 | 4+500 | ASPAL BETON (A.C.) | 3 | RUSAK RINGAN | | |

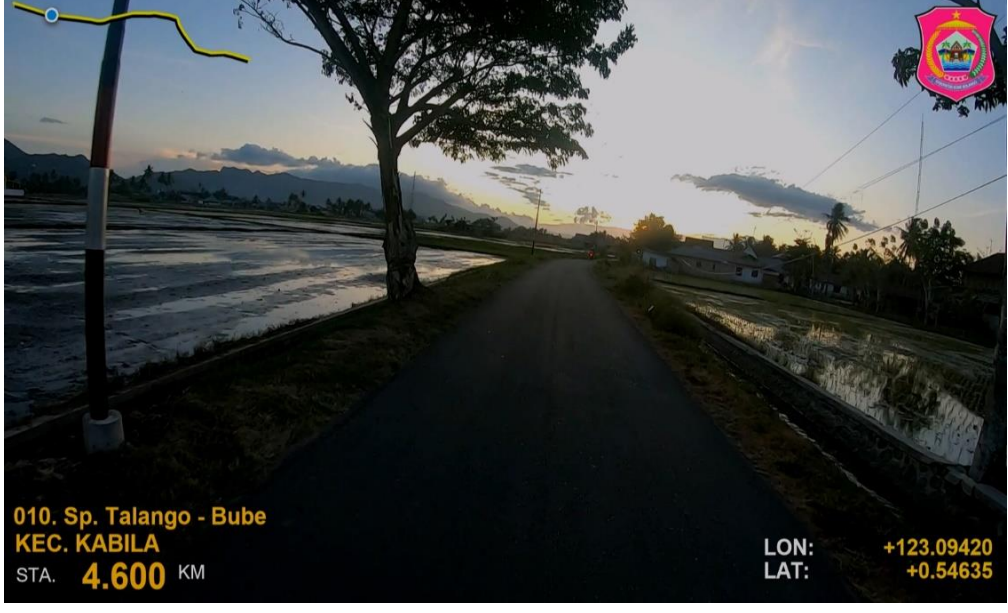
| NO | NAMA RUAS | NO. RUAS | STATION | | JENIS PERMUKAAN | LEBAR JALAN | KONDISI JALAN | DOKUMENTASI | KET |
|---|---|---|---|---|---|---|---|---|---|
| 46 | Sp. Talango - Bube | 010 | 4+500 | 4+600 | ASPAL BETON (A.C.) | 3 | SEDANG | | |

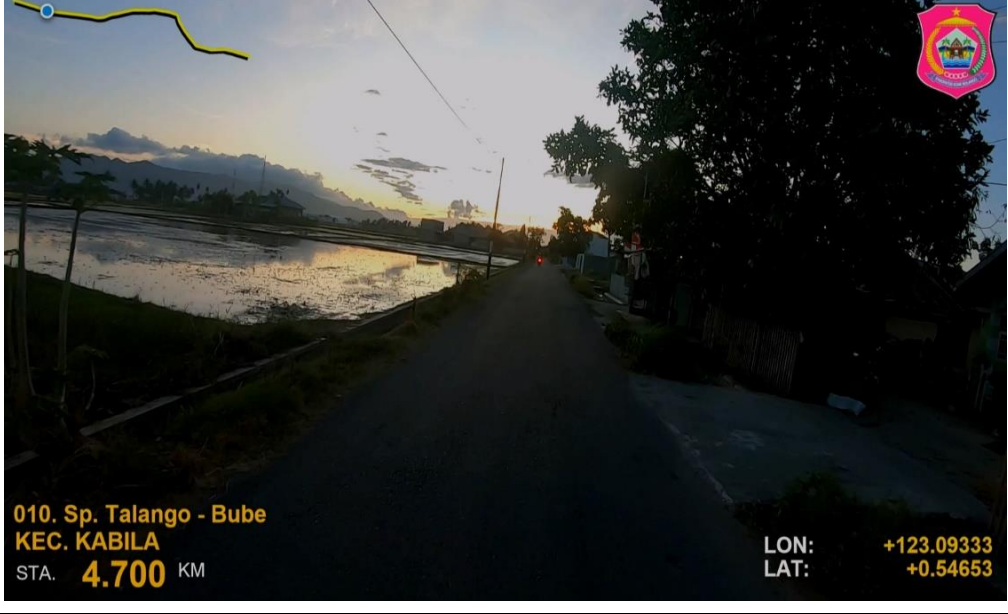
| NO | NAMA RUAS | NO. RUAS | STATION | | JENIS PERMUKAAN | LEBAR JALAN | KONDISI JALAN | DOKUMENTASI | KET |
|---|---|---|---|---|---|---|---|---|---|
| 47 | Sp. Talango - Bube | 010 | 4+600 | 4+700 | ASPAL BETON (A.C.) | 3 | SEDANG | | |

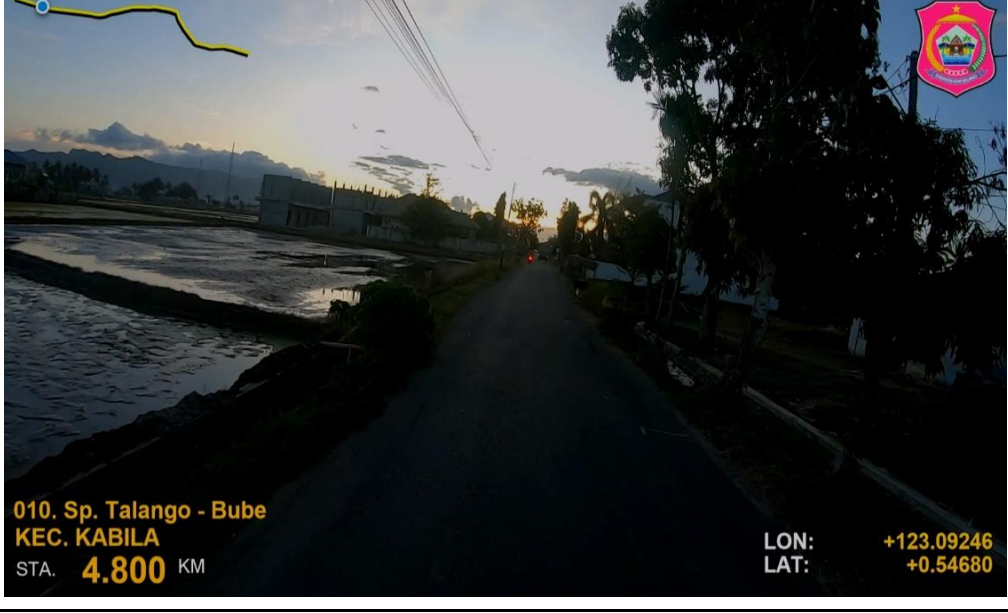
| NO | NAMA RUAS | NO. RUAS | STATION | | JENIS PERMUKAAN | LEBAR JALAN | KONDISI JALAN | DOKUMENTASI | KET |
|---|---|---|---|---|---|---|---|---|---|
| 48 | Sp. Talango - Bube | 010 | 4+700 | 4+800 | ASPAL BETON (A.C.) | 3 | SEDANG | | |

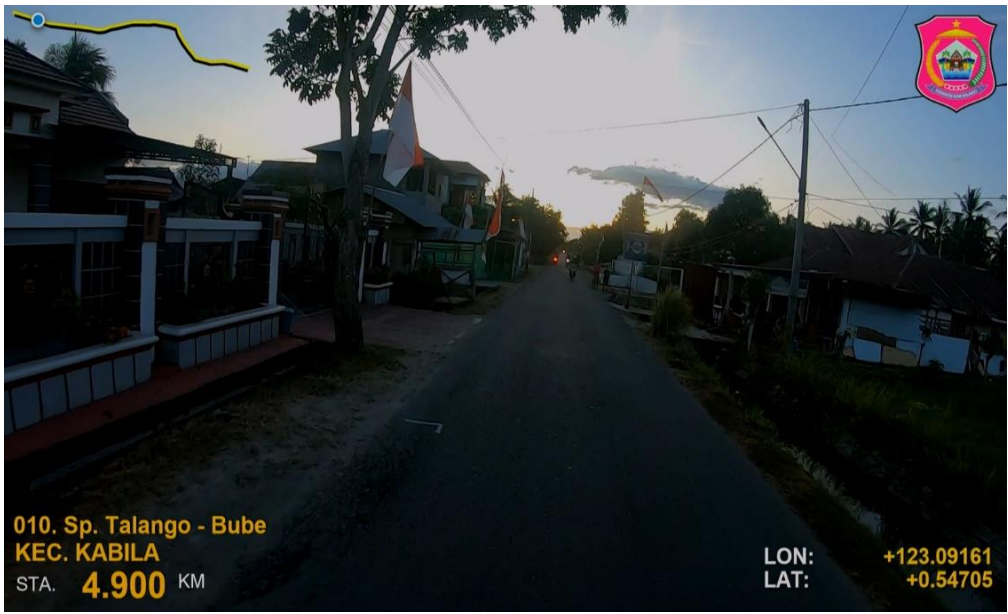
| NO | NAMA RUAS | NO. RUAS | STATION | | JENIS PERMUKAAN | LEBAR JALAN | KONDISI JALAN | DOKUMENTASI | KET |
|---|---|---|---|---|---|---|---|---|---|
| 49 | Sp. Talango - Bube | 010 | 4+800 | 4+900 | ASPAL BETON (A.C.) | 3 | SEDANG | <p>010. Sp. Talango - Bube<br/>KEC. KABILA<br/>STA. 4.900 KM</p> <p>LON: +123.09161<br/>LAT: +0.54705</p> | |

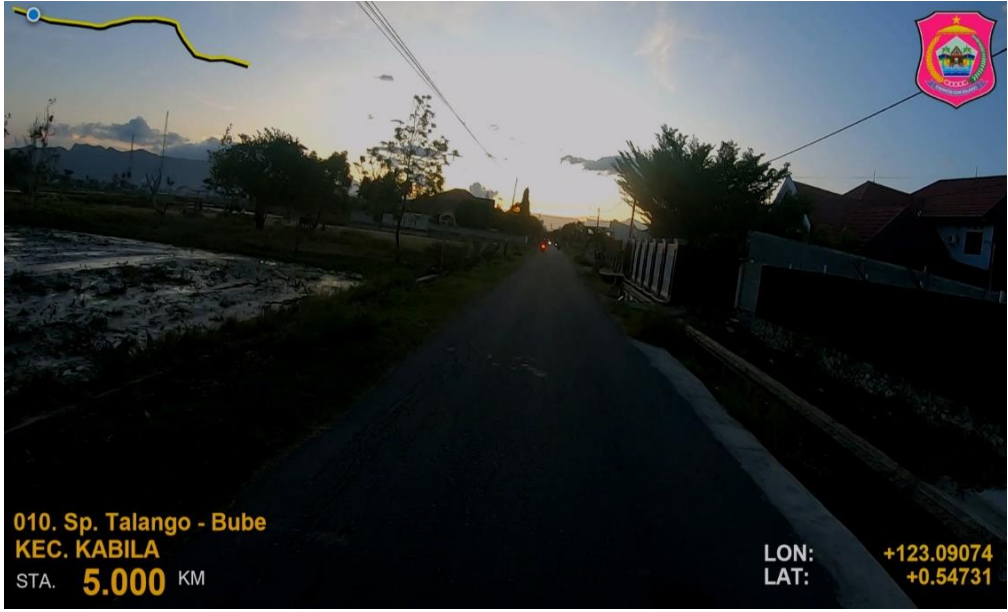
| NO | NAMA RUAS | NO. RUAS | STATION | | JENIS PERMUKAAN | LEBAR JALAN | KONDISI JALAN | DOKUMENTASI | KET |
|---|---|---|---|---|---|---|---|---|---|
| 50 | Sp. Talango - Bube | 010 | 4+900 | 5+000 | ASPAL BETON (A.C.) | 3 | SEDANG | <p>010. Sp. Talango - Bube<br/>KEC. KABILA<br/>STA. 5.000 KM</p> <p>LON: +123.09074<br/>LAT: +0.54731</p> | |

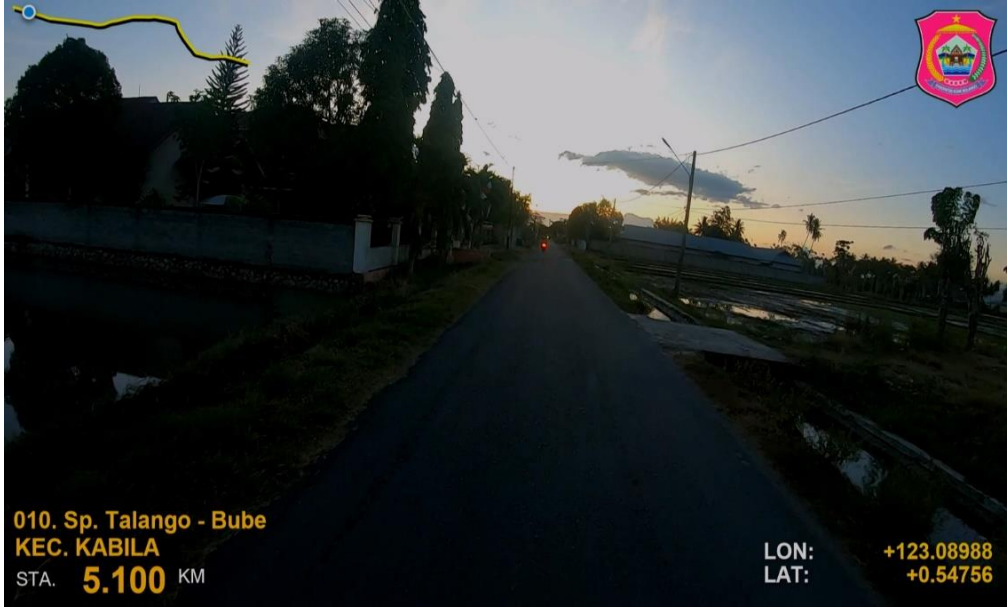
| NO | NAMA RUAS | NO. RUAS | STATION | | JENIS PERMUKAAN | LEBAR JALAN | KONDISI JALAN | DOKUMENTASI | KET |
|---|---|---|---|---|---|---|---|---|---|
| 51 | Sp. Talango - Bube | 010 | 5+000 | 5+100 | ASPAL BETON (A.C.) | 3 | SEDANG | <p>010. Sp. Talango - Bube<br/>KEC. KABILA<br/>STA. 5.100 KM</p> <p>LON: +123.08988<br/>LAT: +0.54756</p> | |
