DINAS PEKERJAAN UMUM DAN PENATAAN RUANG  
KABUPATEN BONE BOLANGO

### FORMULIR SURVEI INVENTARISASI JARINGAN JALAN - SAAT INI

| | NAMA : | Sp. Talango - Bube | | | | |

LEMBAR SURVEY INVENTORY JALAN  
DINAS PEKERJAAN UMUM DAN PENATAAN RUANG KABUPATEN BONE BOLANGO  
Sp. Talango - Bube

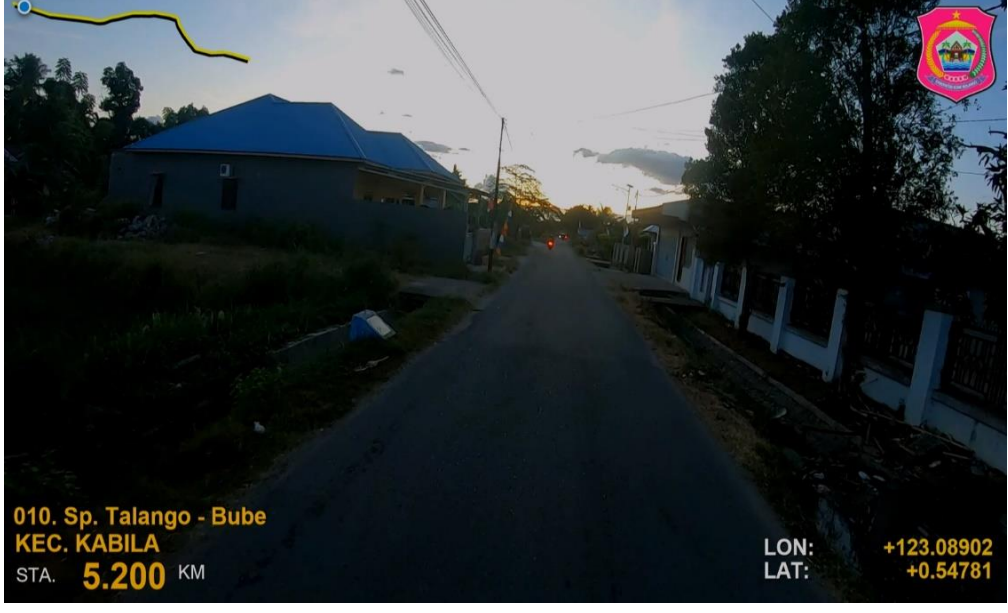
| NO | NAMA RUAS | NO. RUAS | STATION | | JENIS PERMUKAAN | LEBAR JALAN | KONDISI JALAN | DOKUMENTASI | KET |
|---|---|---|---|---|---|---|---|---|---|
| 52 | Sp. Talango - Bube | 010 | 5+100 | 5+200 | ASPAL BETON (A.C.) | 3 | SEDANG | <p>010. Sp. Talango - Bube<br/>KEC. KABILA<br/>STA. 5.200 KM</p> <p>LON: +123.08902<br/>LAT: +0.54781</p> | |

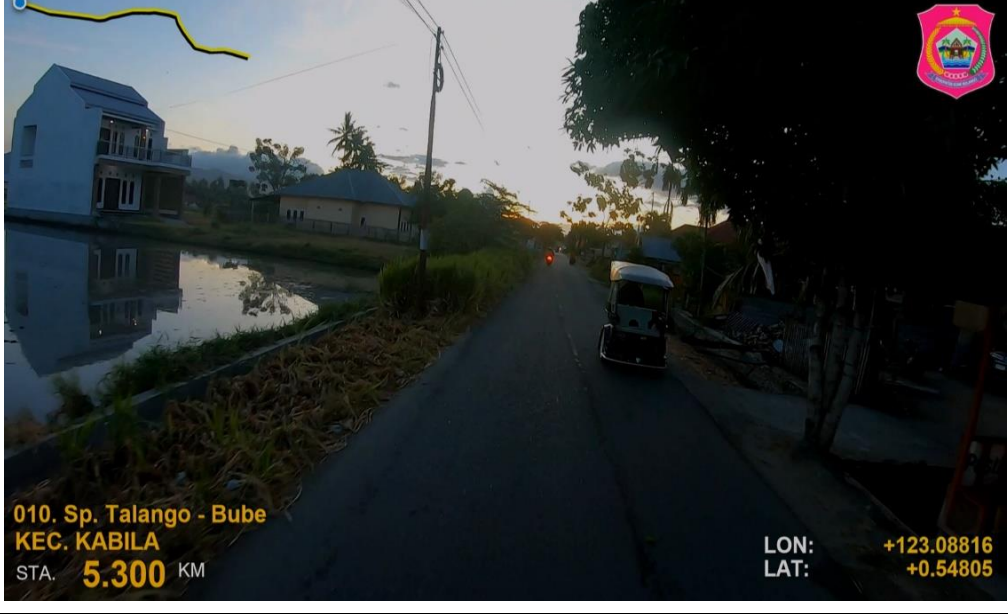
| NO | NAMA RUAS | NO. RUAS | STATION | | JENIS PERMUKAAN | LEBAR JALAN | KONDISI JALAN | DOKUMENTASI | KET |
|---|---|---|---|---|---|---|---|---|---|
| 53 | Sp. Talango - Bube | 010 | 5+200 | 5+300 | ASPAL BETON (A.C.) | 3 | SEDANG | <p>010. Sp. Talango - Bube<br/>KEC. KABILA<br/>STA. 5.300 KM</p> <p>LON: +123.08816<br/>LAT: +0.54805</p> | |

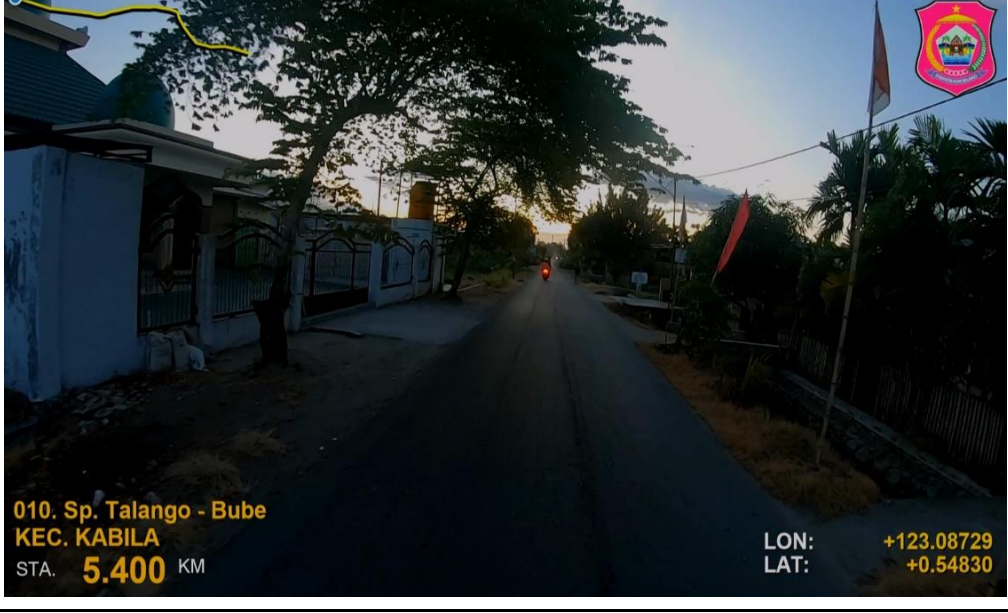
| NO | NAMA RUAS | NO. RUAS | STATION | | JENIS PERMUKAAN | LEBAR JALAN | KONDISI JALAN | DOKUMENTASI | KET |
|---|---|---|---|---|---|---|---|---|---|
| 54 | Sp. Talango - Bube | 010 | 5+300 | 5+400 | ASPAL BETON (A.C.) | 3 | SEDANG | <p>010. Sp. Talango - Bube<br/>KEC. KABILA<br/>STA. 5.400 KM</p> <p>LON: +123.08729<br/>LAT: +0.54830</p> | |
