DINAS PEKERJAAN UMUM DAN PENATAAN RUANG  
KABUPATEN BONE BOLANGO

### FORMULIR SURVEI INVENTARISASI JARINGAN JALAN - SAAT INI

| | NAMA : | Sp. Talango - Padengo | | | | |

### FORMULIR SURVEI KONDISI JALAN ASPAL Dalam 100 M

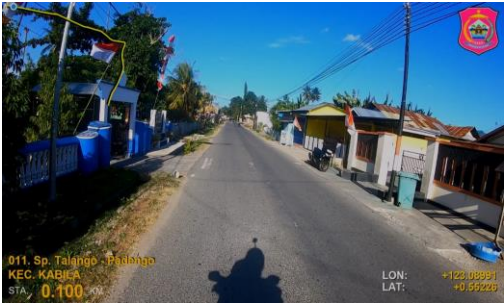
| NO | NAMA RUAS | NO. RUAS | STATION | | JENIS PERMUKAAN | LEBAR JALAN | KONDISI JALAN | DOKUMENTASI | KET |
|---|---|---|---|---|---|---|---|---|---|
| 1 | Sp. Talango - Padengo | 011 | 0+000 | 0+100 | ASPAL BETON (A.C.) | 4.2 | BAIK | | |

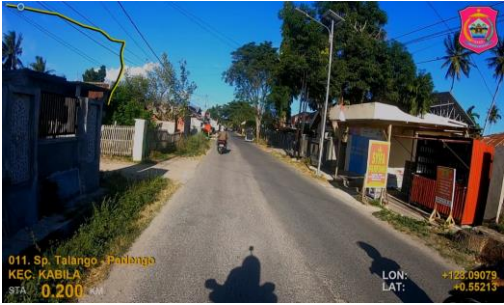
| NO | NAMA RUAS | NO. RUAS | STATION | | JENIS PERMUKAAN | LEBAR JALAN | KONDISI JALAN | DOKUMENTASI | KET |
|---|---|---|---|---|---|---|---|---|---|
| 2 | Sp. Talango - Padengo | 011 | 0+100 | 0+200 | ASPAL BETON (A.C.) | 4.2 | SEDANG | | |

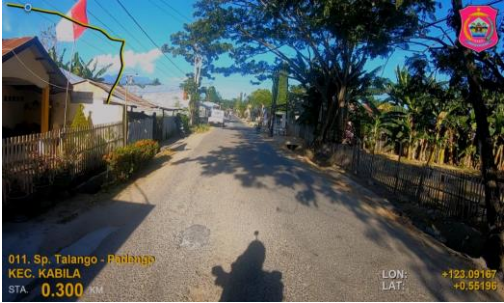
| NO | NAMA RUAS | NO. RUAS | STATION | | JENIS PERMUKAAN | LEBAR JALAN | KONDISI JALAN | DOKUMENTASI | KET |
|---|---|---|---|---|---|---|---|---|---|
| 3 | Sp. Talango - Padengo | 011 | 0+200 | 0+300 | ASPAL BETON (A.C.) | 4.2 | RUSAK RINGAN | | |

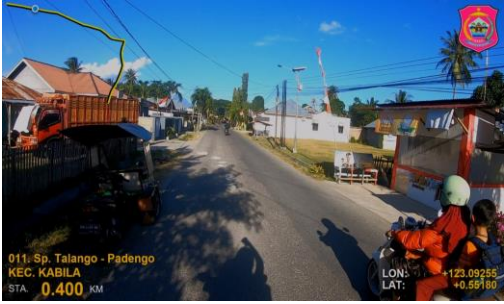
| NO | NAMA RUAS | NO. RUAS | STATION | | JENIS PERMUKAAN | LEBAR JALAN | KONDISI JALAN | DOKUMENTASI | KET |
|---|---|---|---|---|---|---|---|---|---|
| 4 | Sp. Talango - Padengo | 011 | 0+300 | 0+400 | ASPAL BETON (A.C.) | 4.2 | RUSAK RINGAN | | |

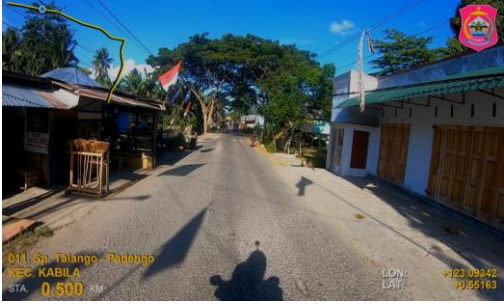
| NO | NAMA RUAS | NO. RUAS | STATION | | JENIS PERMUKAAN | LEBAR JALAN | KONDISI JALAN | DOKUMENTASI | KET |
|---|---|---|---|---|---|---|---|---|---|
| 5 | Sp. Talango - Padengo | 011 | 0+400 | 0+500 | ASPAL BETON (A.C.) | 4.2 | RUSAK BERAT | | |

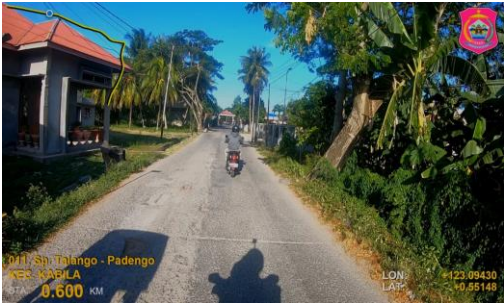
| NO | NAMA RUAS | NO. RUAS | STATION | | JENIS PERMUKAAN | LEBAR JALAN | KONDISI JALAN | DOKUMENTASI | KET |
|---|---|---|---|---|---|---|---|---|---|
| 6 | Sp. Talango - Padengo | 011 | 0+500 | 0+600 | ASPAL BETON (A.C.) | 4.2 | RUSAK BERAT | | |

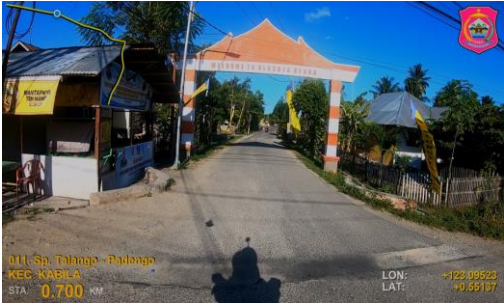
| NO | NAMA RUAS | NO. RUAS | STATION | | JENIS PERMUKAAN | LEBAR JALAN | KONDISI JALAN | DOKUMENTASI | KET |
|---|---|---|---|---|---|---|---|---|---|
| 7 | Sp. Talango - Padengo | 011 | 0+600 | 0+700 | ASPAL BETON (A.C.) | 4.2 | RUSAK BERAT | | |

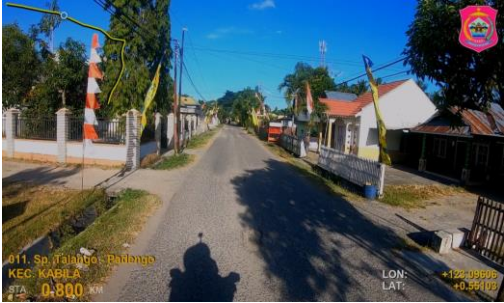
| NO | NAMA RUAS | NO. RUAS | STATION | | JENIS PERMUKAAN | LEBAR JALAN | KONDISI JALAN | DOKUMENTASI | KET |
|---|---|---|---|---|---|---|---|---|---|
| 8 | Sp. Talango - Padengo | 011 | 0+700 | 0+800 | ASPAL BETON (A.C.) | 4.2 | RUSAK BERAT | | |

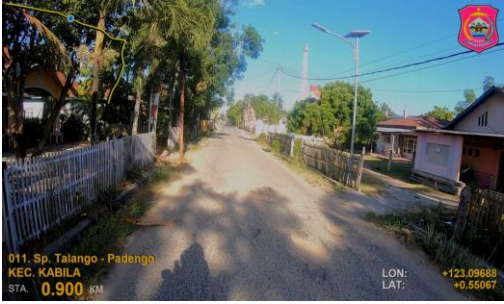
| NO | NAMA RUAS | NO. RUAS | STATION | | JENIS PERMUKAAN | LEBAR JALAN | KONDISI JALAN | DOKUMENTASI | KET |
|---|---|---|---|---|---|---|---|---|---|
| 9 | Sp. Talango - Padengo | 011 | 0+800 | 0+900 | ASPAL BETON (A.C.) | 4.2 | RUSAK BERAT | | |

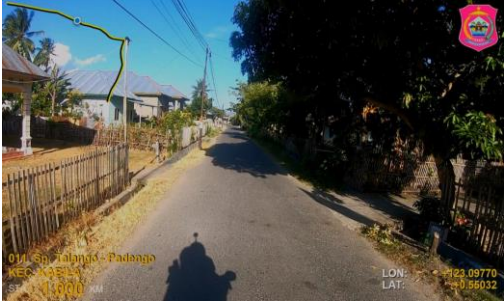
| NO | NAMA RUAS | NO. RUAS | STATION | | JENIS PERMUKAAN | LEBAR JALAN | KONDISI JALAN | DOKUMENTASI | KET |
|---|---|---|---|---|---|---|---|---|---|
| 10 | Sp. Talango - Padengo | 011 | 0+900 | 1+000 | ASPAL BETON (A.C.) | 4.2 | RUSAK RINGAN | | |

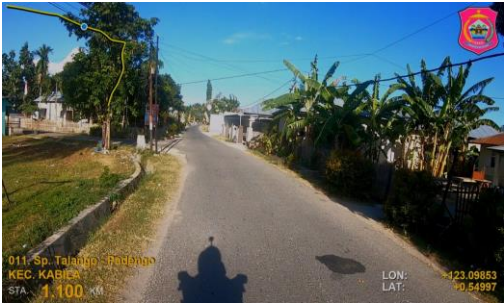
| NO | NAMA RUAS | NO. RUAS | STATION | | JENIS PERMUKAAN | LEBAR JALAN | KONDISI JALAN | DOKUMENTASI | KET |
|---|---|---|---|---|---|---|---|---|---|
| 11 | Sp. Talango - Padengo | 011 | 1+000 | 1+100 | ASPAL BETON (A.C.) | 4.2 | SEDANG | | |

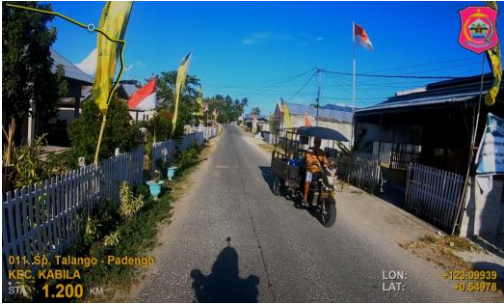
| NO | NAMA RUAS | NO. RUAS | STATION | | JENIS PERMUKAAN | LEBAR JALAN | KONDISI JALAN | DOKUMENTASI | KET |
|---|---|---|---|---|---|---|---|---|---|
| 12 | Sp. Talango - Padengo | 011 | 1+100 | 1+200 | ASPAL BETON (A.C.) | 4 | SEDANG | | |

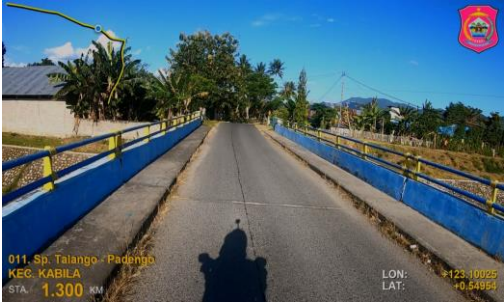
| NO | NAMA RUAS | NO. RUAS | STATION | | JENIS PERMUKAAN | LEBAR JALAN | KONDISI JALAN | DOKUMENTASI | KET |
|---|---|---|---|---|---|---|---|---|---|
| 13 | Sp. Talango - Padengo | 011 | 1+200 | 1+300 | ASPAL BETON (A.C.) | 4 | SEDANG | | |

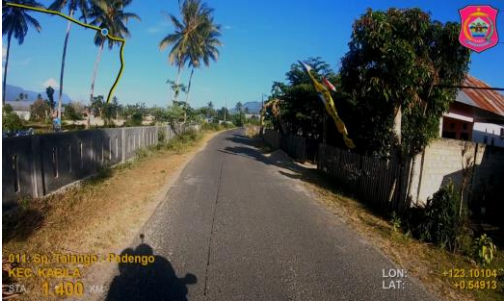
| NO | NAMA RUAS | NO. RUAS | STATION | | JENIS PERMUKAAN | LEBAR JALAN | KONDISI JALAN | DOKUMENTASI | KET |
|---|---|---|---|---|---|---|---|---|---|
| 14 | Sp. Talango - Padengo | 011 | 1+300 | 1+400 | ASPAL BETON (A.C.) | 4 | SEDANG | | |

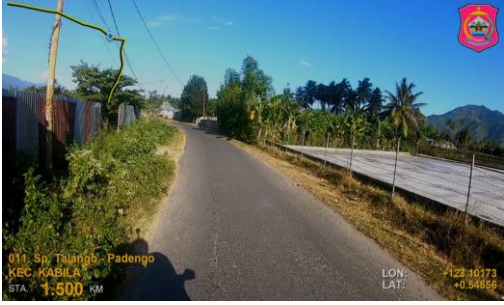
| NO | NAMA RUAS | NO. RUAS | STATION | | JENIS PERMUKAAN | LEBAR JALAN | KONDISI JALAN | DOKUMENTASI | KET |
|---|---|---|---|---|---|---|---|---|---|
| 15 | Sp. Talango - Padengo | 011 | 1+400 | 1+500 | ASPAL BETON (A.C.) | 4 | SEDANG | | |

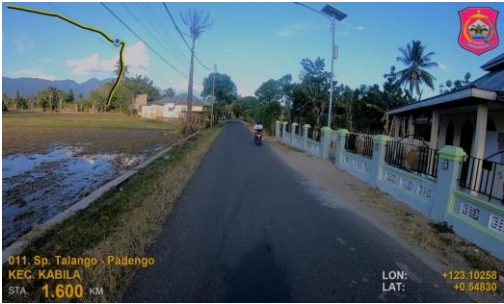
| NO | NAMA RUAS | NO. RUAS | STATION | | JENIS PERMUKAAN | LEBAR JALAN | KONDISI JALAN | DOKUMENTASI | KET |
|---|---|---|---|---|---|---|---|---|---|
| 16 | Sp. Talango - Padengo | 011 | 1+500 | 1+600 | ASPAL BETON (A.C.) | 4 | BAIK | | |

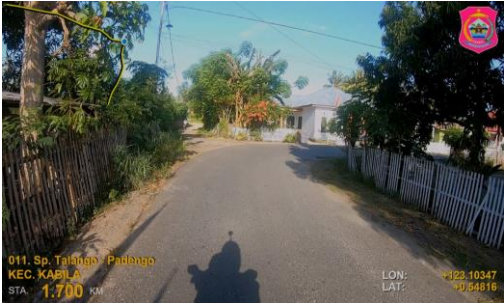
| NO | NAMA RUAS | NO. RUAS | STATION | | JENIS PERMUKAAN | LEBAR JALAN | KONDISI JALAN | DOKUMENTASI | KET |
|---|---|---|---|---|---|---|---|---|---|
| 17 | Sp. Talango - Padengo | 011 | 1+600 | 1+700 | ASPAL BETON (A.C.) | 4 | BAIK | | |

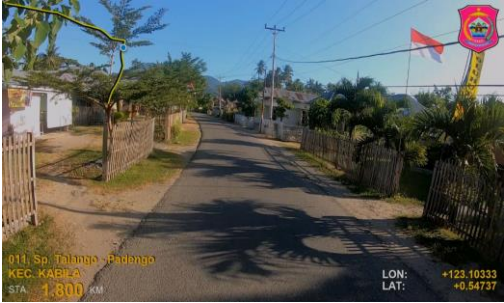
| NO | NAMA RUAS | NO. RUAS | STATION | | JENIS PERMUKAAN | LEBAR JALAN | KONDISI JALAN | DOKUMENTASI | KET |
|---|---|---|---|---|---|---|---|---|---|
| 18 | Sp. Talango - Padengo | 011 | 1+700 | 1+800 | ASPAL BETON (A.C.) | 4.2 | BAIK | | |

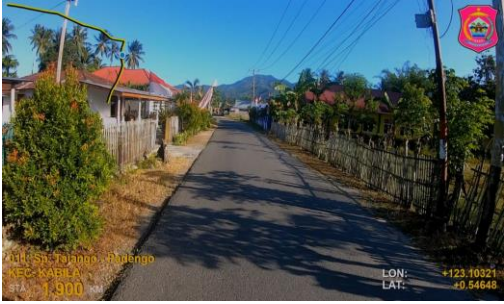
| NO | NAMA RUAS | NO. RUAS | STATION | | JENIS PERMUKAAN | LEBAR JALAN | KONDISI JALAN | DOKUMENTASI | KET |
|---|---|---|---|---|---|---|---|---|---|
| 19 | Sp. Talango - Padengo | 011 | 1+800 | 1+900 | ASPAL BETON (A.C.) | 4.2 | BAIK | | |

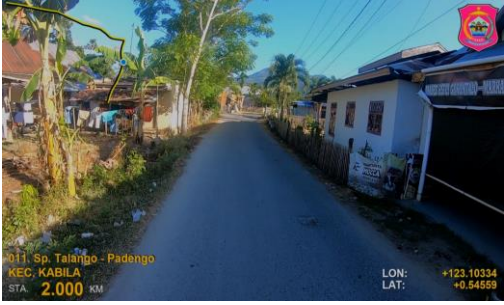
| NO | NAMA RUAS | NO. RUAS | STATION | | JENIS PERMUKAAN | LEBAR JALAN | KONDISI JALAN | DOKUMENTASI | KET |
|---|---|---|---|---|---|---|---|---|---|
| 20 | Sp. Talango - Padengo | 011 | 1+900 | 2+000 | ASPAL BETON (A.C.) | 4.2 | SEDANG | | |

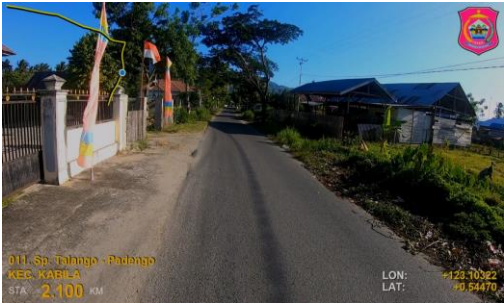
| NO | NAMA RUAS | NO. RUAS | STATION | | JENIS PERMUKAAN | LEBAR JALAN | KONDISI JALAN | DOKUMENTASI | KET |
|---|---|---|---|---|---|---|---|---|---|
| 21 | Sp. Talango - Padengo | 011 | 2+000 | 2+100 | ASPAL BETON (A.C.) | 4.2 | RUSAK RINGAN | | |

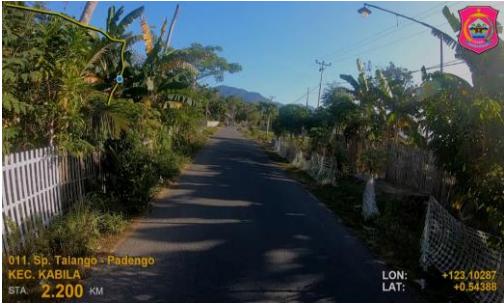
| NO | NAMA RUAS | NO. RUAS | STATION | | JENIS PERMUKAAN | LEBAR JALAN | KONDISI JALAN | DOKUMENTASI | KET |
|---|---|---|---|---|---|---|---|---|---|
| 22 | Sp. Talango - Padengo | 011 | 2+100 | 2+200 | ASPAL BETON (A.C.) | 4.2 | SEDANG | | |

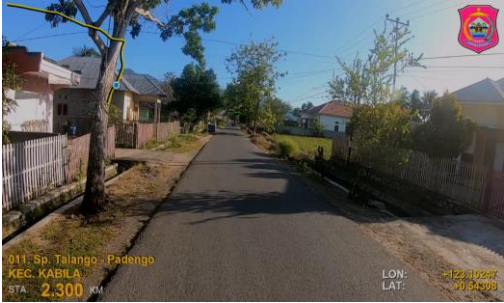
| NO | NAMA RUAS | NO. RUAS | STATION | | JENIS PERMUKAAN | LEBAR JALAN | KONDISI JALAN | DOKUMENTASI | KET |
|---|---|---|---|---|---|---|---|---|---|
| 23 | Sp. Talango - Padengo | 011 | 2+200 | 2+300 | ASPAL BETON (A.C.) | 4.2 | SEDANG | | |

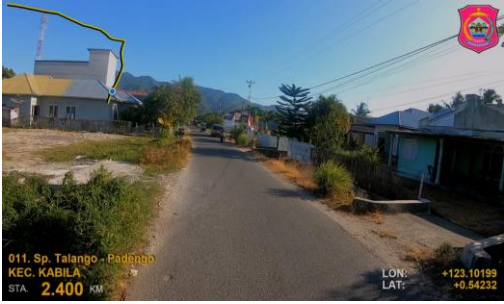
| NO | NAMA RUAS | NO. RUAS | STATION | | JENIS PERMUKAAN | LEBAR JALAN | KONDISI JALAN | DOKUMENTASI | KET |
|---|---|---|---|---|---|---|---|---|---|
| 24 | Sp. Talango - Padengo | 011 | 2+300 | 2+400 | ASPAL BETON (A.C.) | 4.2 | BAIK | | |

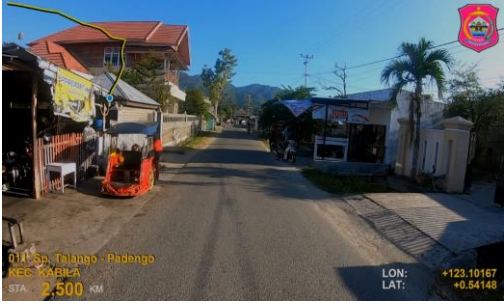
| NO | NAMA RUAS | NO. RUAS | STATION | | JENIS PERMUKAAN | LEBAR JALAN | KONDISI JALAN | DOKUMENTASI | KET |
|---|---|---|---|---|---|---|---|---|---|
| 25 | Sp. Talango - Padengo | 011 | 2+400 | 2+500 | ASPAL BETON (A.C.) | 4.2 | BAIK | | |
