DINAS PEKERJAAN UMUM DAN PENATAAN RUANG  
KABUPATEN BONE BOLANGO

### FORMULIR SURVEI INVENTARISASI JARINGAN JALAN - SAAT INI

| | NAMA : | Sp. Toto - Kantor Bupati - Danau Perintis | | | | |

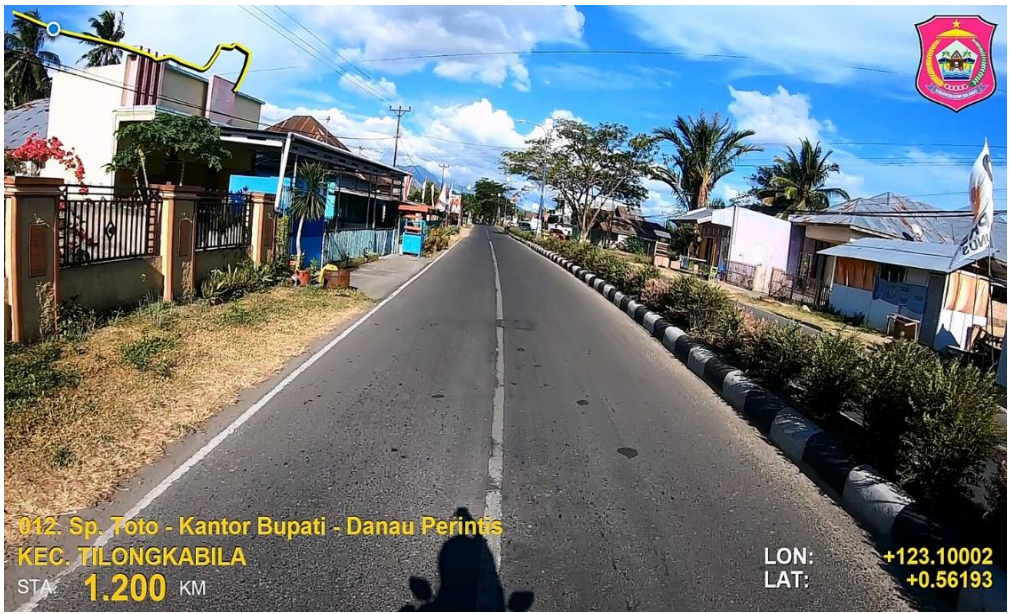
| NO | NAMA RUAS | NO. RUAS | STATION | | JENIS PERMUKAAN | LEBAR JALAN<br>(M) | KONDISI JALAN | DOKUMENTASI | KET |
|---|---|---|---|---|---|---|---|---|---|
| 13 | Sp. Toto - Kantor Bupati - Danau Perintis | 012 | 1+200 | 1+300 | ASPAL BETON (A.C.) | 8 | BAIK | <p>012. Sp. Toto - Kantor Bupati - Danau Perintis<br/>KEC. TILONGKABILA<br/>STA. 1.200 KM</p> <p>LON: +123.10002<br/>LAT: +0.56193</p> | |

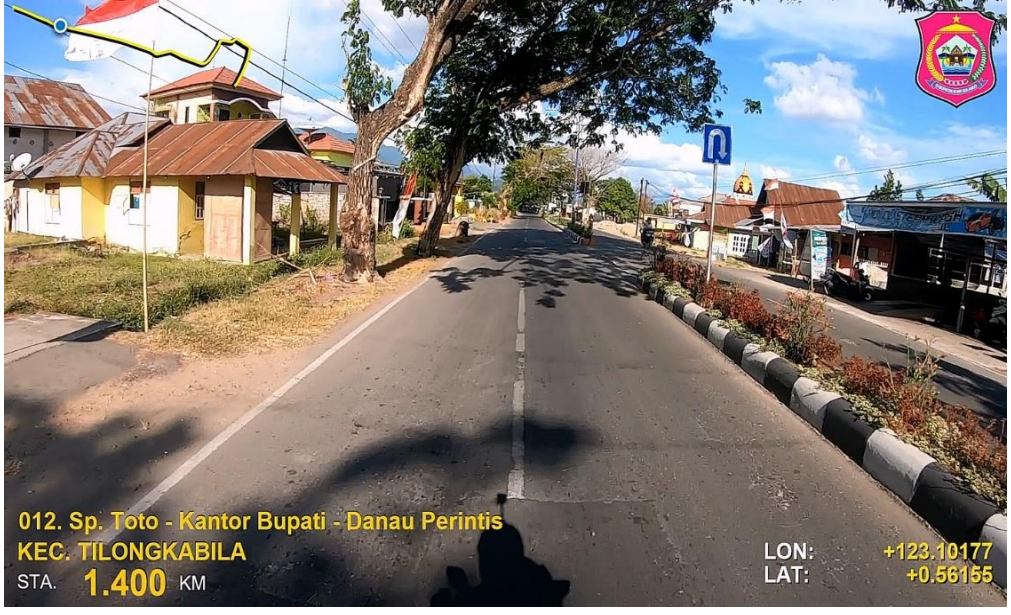
| NO | NAMA RUAS | NO. RUAS | STATION | | JENIS PERMUKAAN | LEBAR JALAN<br>(M) | KONDISI JALAN | DOKUMENTASI | KET |
|---|---|---|---|---|---|---|---|---|---|
| 15 | Sp. Toto - Kantor Bupati - Danau Perintis | 012 | 1+400 | 1+500 | ASPAL BETON (A.C.) | 8 | BAIK | <p>012. Sp. Toto - Kantor Bupati - Danau Perintis<br/>KEC. TILONGKABILA<br/>STA. 1.400 KM</p> <p>LON: +123.10477<br/>LAT: +0.56155</p> | |

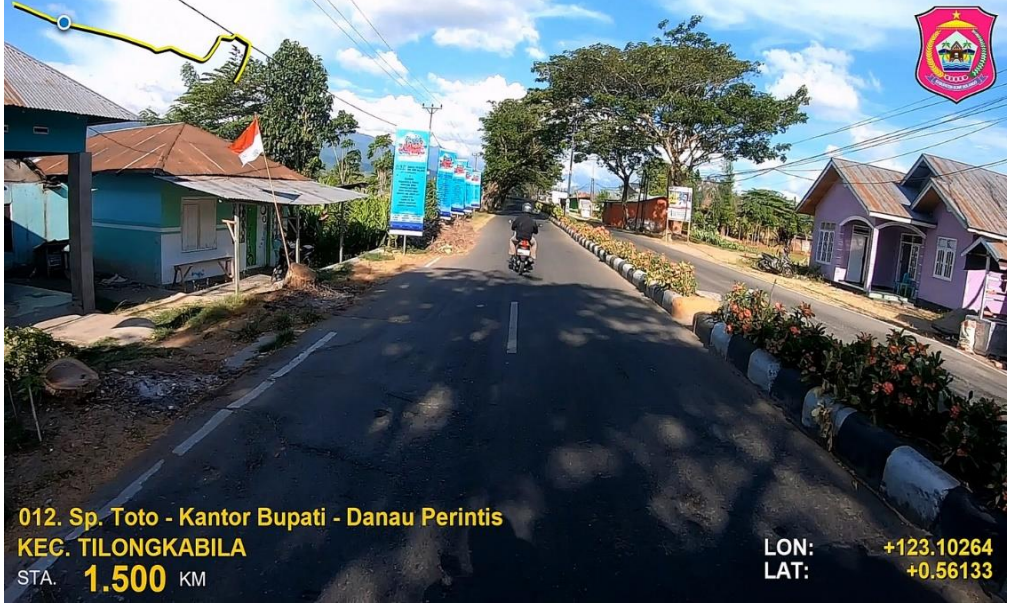
| NO | NAMA RUAS | NO. RUAS | STATION | | JENIS PERMUKAAN | LEBAR JALAN<br>(M) | KONDISI JALAN | DOKUMENTASI | KET |
|---|---|---|---|---|---|---|---|---|---|
| 16 | Sp. Toto - Kantor Bupati - Danau Perintis | 012 | 1+500 | 1+600 | ASPAL BETON (A.C.) | 8 | BAIK | <p>012. Sp. Toto - Kantor Bupati - Danau Perintis<br/>KEC. TILONGKABILA<br/>STA. 1.500 KM</p> <p>LON: +123.10264<br/>LAT: +0.56133</p> | |

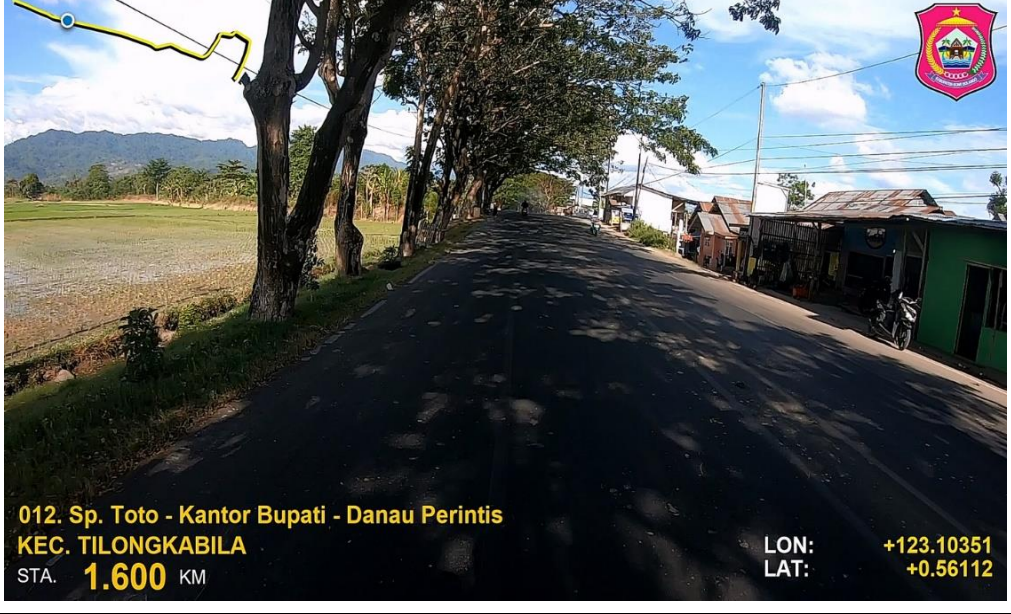
| NO | NAMA RUAS | NO. RUAS | STATION | | JENIS PERMUKAAN | LEBAR JALAN<br>(M) | KONDISI JALAN | DOKUMENTASI | KET |
|---|---|---|---|---|---|---|---|---|---|
| 17 | Sp. Toto - Kantor Bupati - Danau Perintis | 012 | 1+600 | 1+700 | ASPAL BETON (A.C.) | 10 | BAIK | <p>012. Sp. Toto - Kantor Bupati - Danau Perintis<br/>KEC. TILONGKABILA<br/>STA. 1.600 KM</p> <p>LON: +123.10351<br/>LAT: +0.56112</p> | |

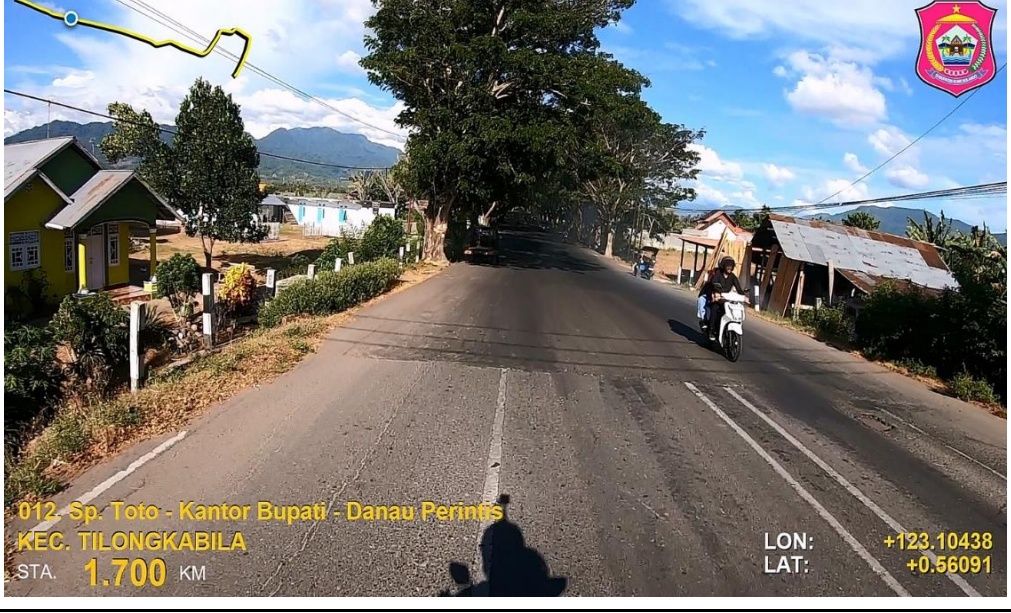
| NO | NAMA RUAS | NO. RUAS | STATION | | JENIS PERMUKAAN | LEBAR JALAN<br>(M) | KONDISI JALAN | DOKUMENTASI | KET |
|---|---|---|---|---|---|---|---|---|---|
| 18 | Sp. Toto - Kantor Bupati - Danau Perintis | 012 | 1+700 | 1+800 | ASPAL BETON (A.C.) | 10 | BAIK | <p>012. Sp. Toto - Kantor Bupati - Danau Perintis<br/>KEC. TILONGKABILA<br/>STA. 1.700 KM</p> <p>LON: +123.10438<br/>LAT: +0.56091</p> | |

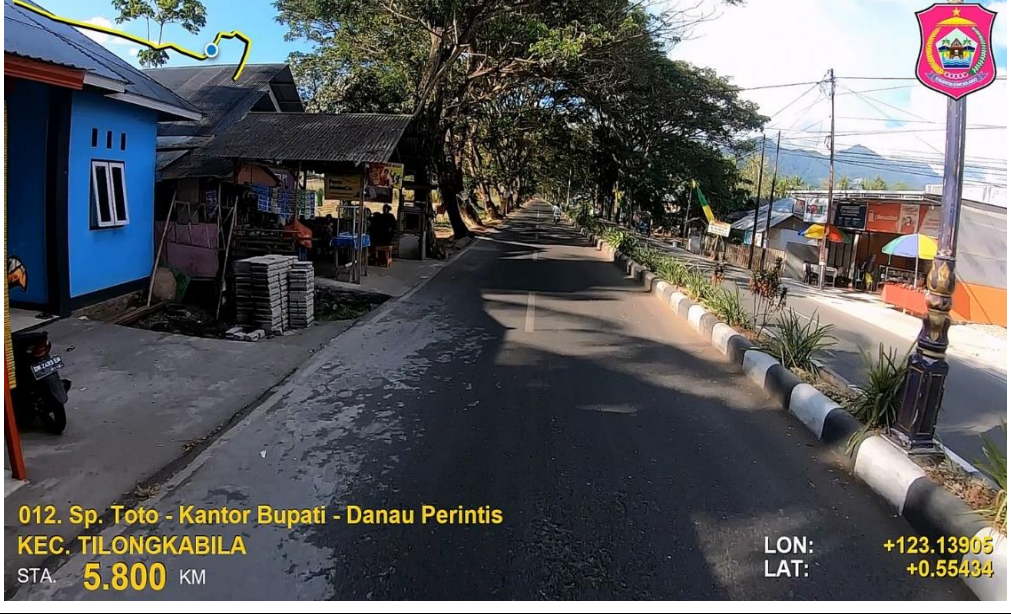
| NO | NAMA RUAS | NO. RUAS | STATION | | JENIS PERMUKAAN | LEBAR JALAN | KONDISI JALAN | DOKUMENTASI | KET |
|---|---|---|---|---|---|---|---|---|---|
| 59 | Sp. Toto - Kantor Bupati - Danau Perintis | 012 | 5+800 | 5+900 | ASPAL BETON (A.C.) | 10 | BAIK | <p>012. Sp. Toto - Kantor Bupati - Danau Perintis<br/>KEC. TILONGKABILA<br/>STA. 5.800 KM</p> <p>LON: +123.13905<br/>LAT: +0.55494</p> | |

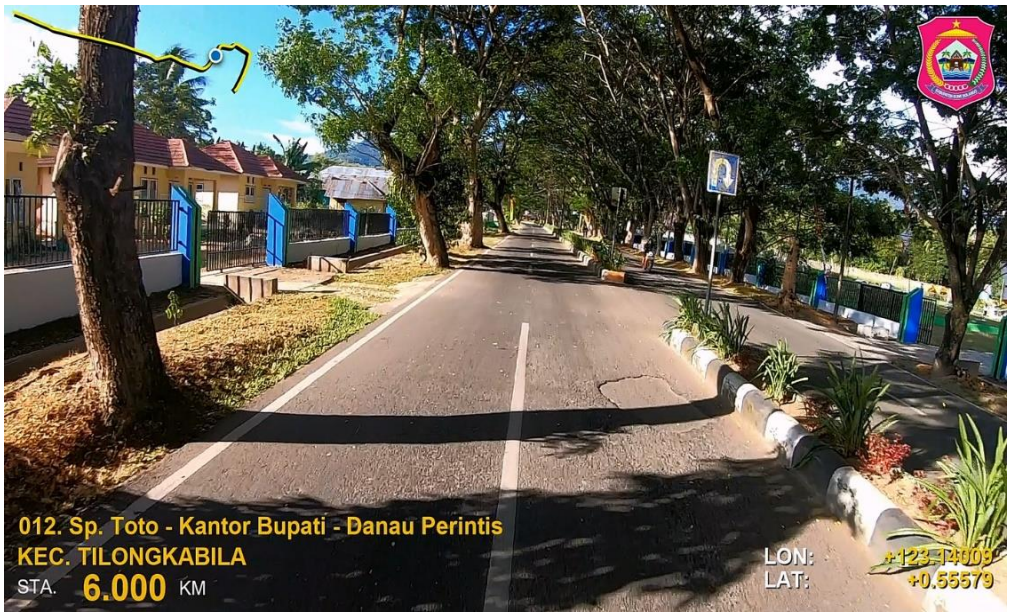
| NO | NAMA RUAS | NO. RUAS | STATION | | JENIS PERMUKAAN | LEBAR JALAN | KONDISI JALAN | DOKUMENTASI | KET |
|---|---|---|---|---|---|---|---|---|---|
| 61 | Sp. Toto - Kantor Bupati - Danau Perintis | 012 | 6+000 | 6+100 | ASPAL BETON (A.C.) | 10 | RUSAK RINGAN | | |

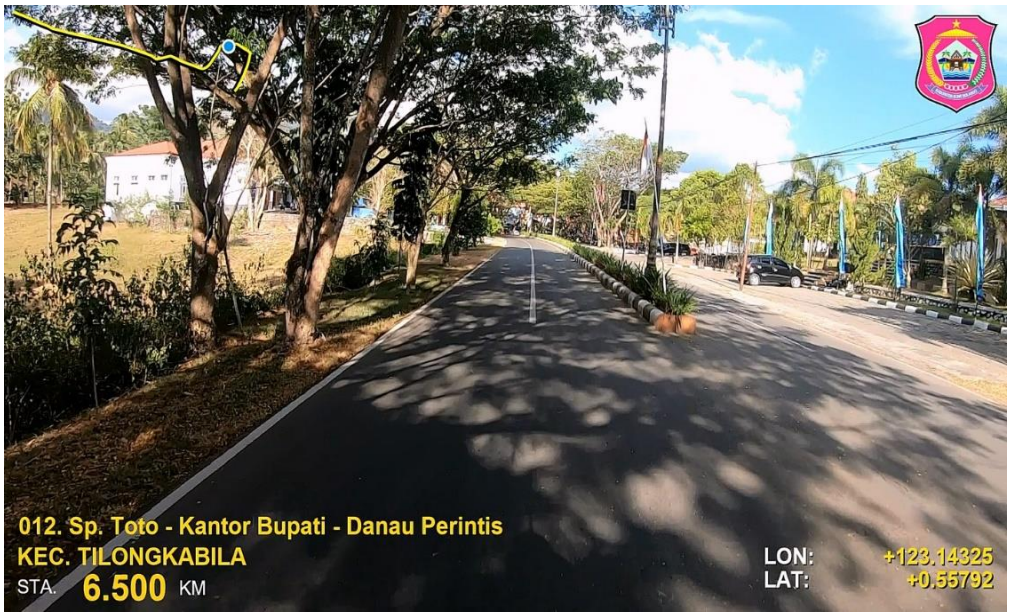
| NO | NAMA RUAS | NO. RUAS | STATION | | JENIS PERMUKAAN | LEBAR JALAN<br>(M) | KONDISI JALAN | DOKUMENTASI | KET |
|---|---|---|---|---|---|---|---|---|---|
| 67 | Sp. Toto - Kantor Bupati - Danau Perintis | 012 | 6+600 | 6+700 | ASPAL BETON (A.C.) | 10 | SEDANG | <p>012. Sp. Toto - Kantor Bupati - Danau Perintis<br/>KEC. TILONGKABILA<br/>STA. 6.500 KM</p> <p>LON: +123.14325<br/>LAT: +0.55792</p> | |

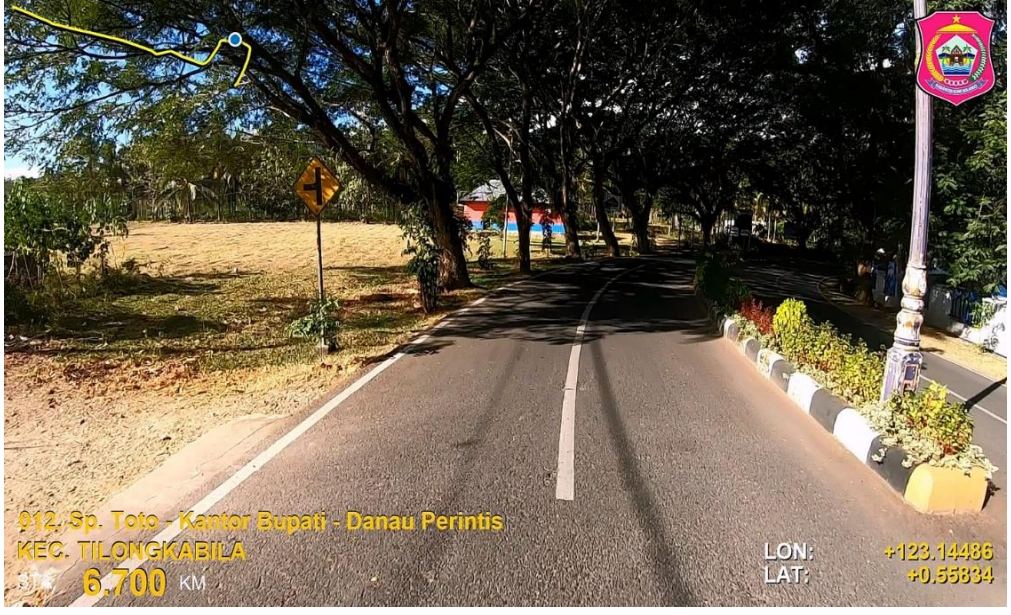
| NO | NAMA RUAS | NO. RUAS | STATION | | JENIS PERMUKAAN | LEBAR JALAN<br>(M) | KONDISI JALAN | DOKUMENTASI | KET |
|---|---|---|---|---|---|---|---|---|---|
| 69 | Sp. Toto - Kantor Bupati - Danau Perintis | 012 | 6+800 | 6+900 | ASPAL BETON (A.C.) | 10 | SEDANG | <p>012. Sp. Toto - Kantor Bupati - Danau Perintis<br/>KEC. TILONGKABILA<br/>STA. 6.700 KM</p> <p>LON: +123.14486<br/>LAT: +0.55834</p> | |

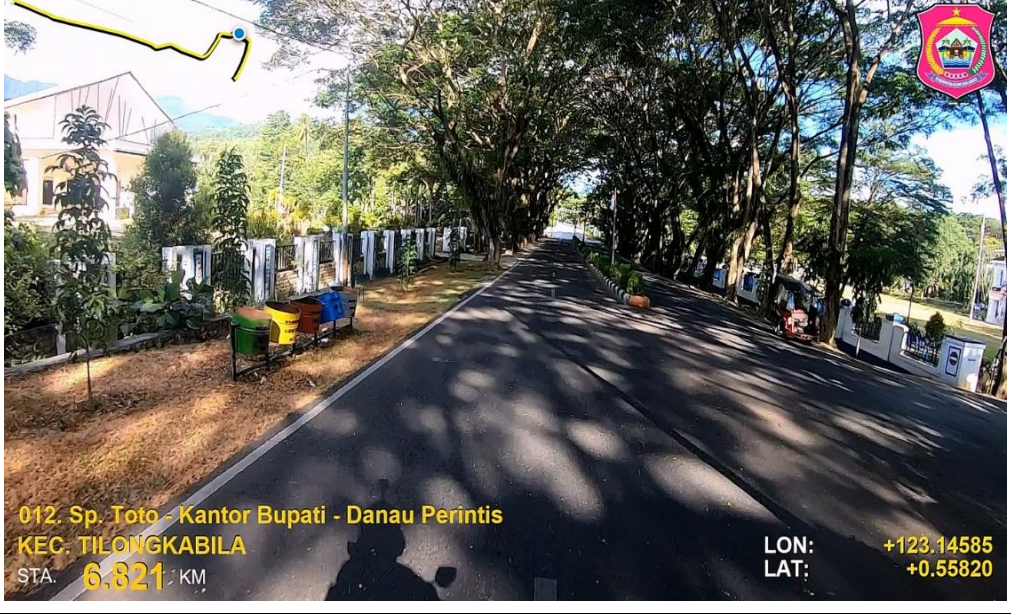
| NO | NAMA RUAS | NO. RUAS | STATION | | JENIS PERMUKAAN | LEBAR JALAN<br>(M) | KONDISI JALAN | DOKUMENTASI | KET |
|---|---|---|---|---|---|---|---|---|---|
| 71 | Sp. Toto - Kantor Bupati - Danau Perintis | 012 | 7+000 | 7+100 | ASPAL BETON (A.C.) | 10 | SEDANG | <p>012. Sp. Toto - Kantor Bupati - Danau Perintis<br/>KEC. TILONGKABILA<br/>STA. 6.821 KM</p> <p>LON: +123.14585<br/>LAT: +0.55820</p> | |
