DINAS PEKERJAAN UMUM DAN PENATAAN RUANG  
KABUPATEN BONE BOLANGO

### FORMULIR SURVEI INVENTARISASI JARINGAN JALAN - SAAT INI

| | NAMA : | Sp. 1 Dutohe - Bube | | | |

### FORMULIR SURVEI KONDISI JALAN ASPAL Dalam 100 M

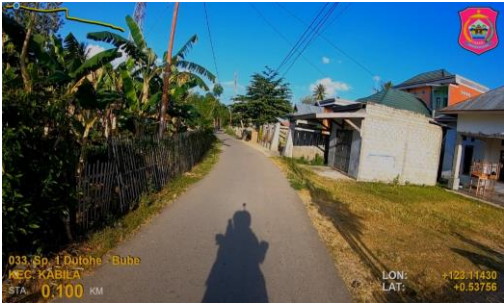
| NO | NAMA RUAS | NO. RUAS | STATION | | JENIS PERMUKAAN | LEBAR JALAN | KONDISI JALAN | DOKUMENTASI | KET |
|---|---|---|---|---|---|---|---|---|---|
| 1 | Sp. 1 Dutohe - Bube | 033 | 0+000 | 0+100 | ASPAL BETON (A.C.) | 3 | BAIK | | |

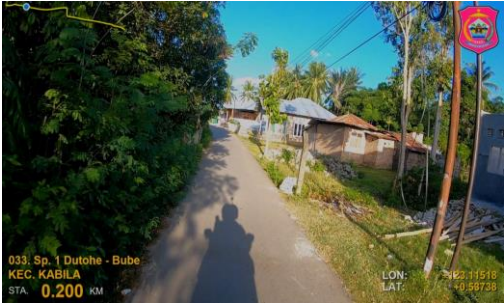
| NO | NAMA RUAS | NO. RUAS | STATION | | JENIS PERMUKAAN | LEBAR JALAN | KONDISI JALAN | DOKUMENTASI | KET |
|---|---|---|---|---|---|---|---|---|---|
| 2 | Sp. 1 Dutohe - Bube | 033 | 0+100 | 0+200 | ASPAL BETON (A.C.) | 2.5 | BAIK | | |

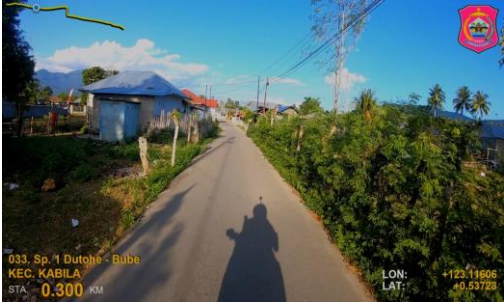
| NO | NAMA RUAS | NO. RUAS | STATION | | JENIS PERMUKAAN | LEBAR JALAN | KONDISI JALAN | DOKUMENTASI | KET |
|---|---|---|---|---|---|---|---|---|---|
| 3 | Sp. 1 Dutohe - Bube | 033 | 0+200 | 0+300 | ASPAL BETON (A.C.) | 2.5 | BAIK | | |

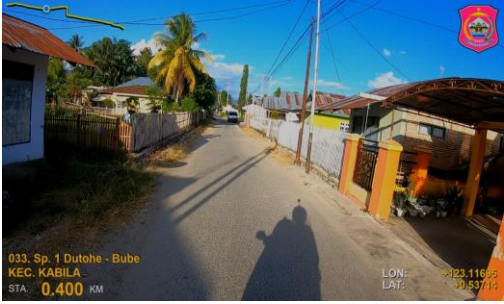
| NO | NAMA RUAS | NO. RUAS | STATION | | JENIS PERMUKAAN | LEBAR JALAN | KONDISI JALAN | DOKUMENTASI | KET |
|---|---|---|---|---|---|---|---|---|---|
| 4 | Sp. 1 Dutohe - Bube | 033 | 0+300 | 0+400 | ASPAL BETON (A.C.) | 2.5 | BAIK | | |

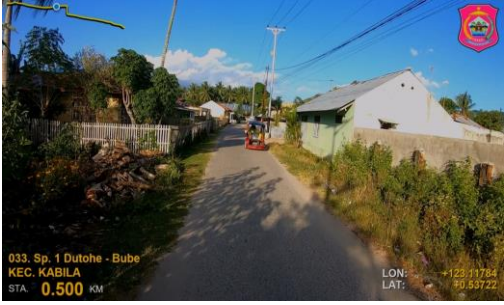
| NO | NAMA RUAS | NO. RUAS | STATION | | JENIS PERMUKAAN | LEBAR JALAN | KONDISI JALAN | DOKUMENTASI | KET |
|---|---|---|---|---|---|---|---|---|---|
| 5 | Sp. 1 Dutohe - Bube | 033 | 0+400 | 0+500 | ASPAL BETON (A.C.) | 3 | BAIK | | |

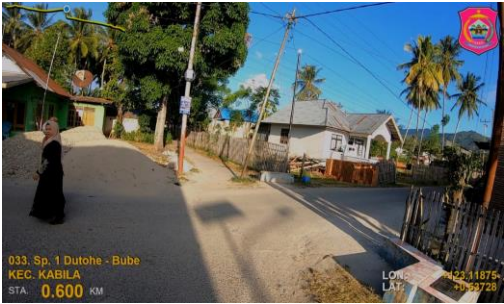
| NO | NAMA RUAS | NO. RUAS | STATION | | JENIS PERMUKAAN | LEBAR JALAN | KONDISI JALAN | DOKUMENTASI | KET |
|---|---|---|---|---|---|---|---|---|---|
| 6 | Sp. 1 Dutohe - Bube | 033 | 0+500 | 0+600 | ASPAL BETON (A.C.) | 3 | BAIK | | |

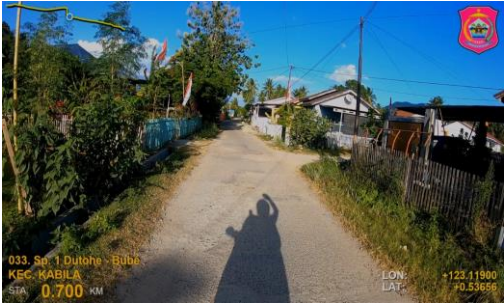
| NO | NAMA RUAS | NO. RUAS | STATION | | JENIS PERMUKAAN | LEBAR JALAN | KONDISI JALAN | DOKUMENTASI | KET |
|---|---|---|---|---|---|---|---|---|---|
| 7 | Sp. 1 Dutohe - Bube | 033 | 0+600 | 0+700 | ASPAL BETON (A.C.) | 3 | BAIK | | |

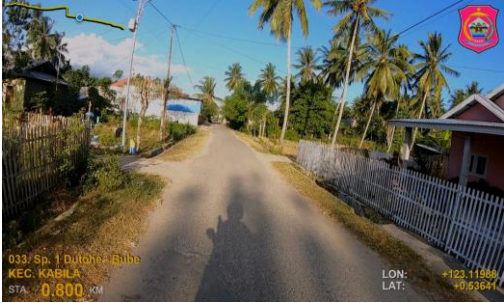
| NO | NAMA RUAS | NO. RUAS | STATION | | JENIS PERMUKAAN | LEBAR JALAN | KONDISI JALAN | DOKUMENTASI | KET |
|---|---|---|---|---|---|---|---|---|---|
| 8 | Sp. 1 Dutohe - Bube | 033 | 0+700 | 0+800 | ASPAL BETON (A.C.) | 3 | RUSAK RINGAN | | |

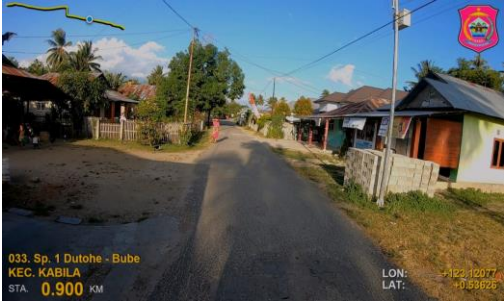
| NO | NAMA RUAS | NO. RUAS | STATION | | JENIS PERMUKAAN | LEBAR JALAN | KONDISI JALAN | DOKUMENTASI | KET |
|---|---|---|---|---|---|---|---|---|---|
| 9 | Sp. 1 Dutohe - Bube | 033 | 0+800 | 0+900 | ASPAL BETON (A.C.) | 3 | RUSAK RINGAN | | |

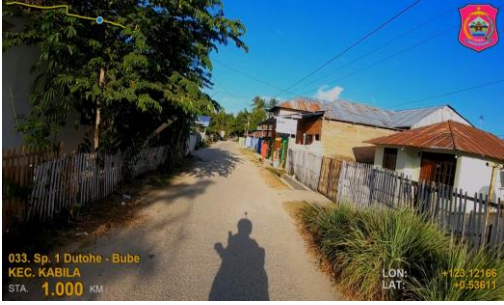
| NO | NAMA RUAS | NO. RUAS | STATION | | JENIS PERMUKAAN | LEBAR JALAN | KONDISI JALAN | DOKUMENTASI | KET |
|---|---|---|---|---|---|---|---|---|---|
| 10 | Sp. 1 Dutohe - Bube | 033 | 0+900 | 1+000 | ASPAL BETON (A.C.) | 3 | RUSAK RINGAN | | |

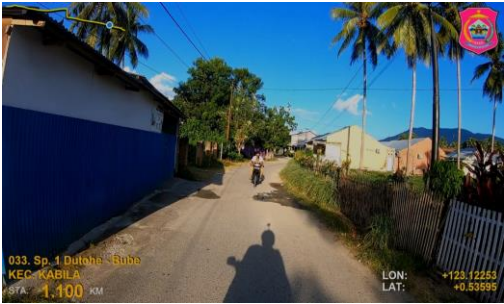
| NO | NAMA RUAS | NO. RUAS | STATION | | JENIS PERMUKAAN | LEBAR JALAN | KONDISI JALAN | DOKUMENTASI | KET |
|---|---|---|---|---|---|---|---|---|---|
| 11 | Sp. 1 Dutohe - Bube | 033 | 1+000 | 1+100 | ASPAL BETON (A.C.) | 3 | RUSAK RINGAN | | |

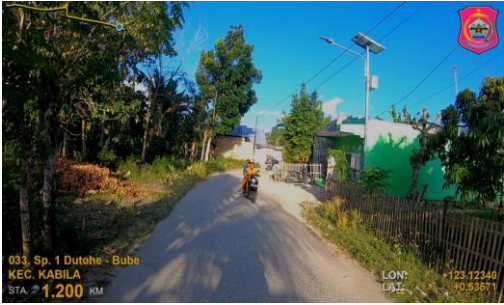
| NO | NAMA RUAS | NO. RUAS | STATION | | JENIS PERMUKAAN | LEBAR JALAN | KONDISI JALAN | DOKUMENTASI | KET |
|---|---|---|---|---|---|---|---|---|---|
| 12 | Sp. 1 Dutohe - Bube | 033 | 1+100 | 1+200 | ASPAL BETON (A.C.) | 3 | RUSAK RINGAN | | |
