DINAS PEKERJAAN UMUM DAN PENATAAN RUANG  
KABUPATEN BONE BOLANGO

### FORMULIR SURVEI INVENTARISASI JARINGAN JALAN - SAAT INI

| | NAMA : | Sp. 1 Pauwo - Pauwo Dalam | | | | |

### FORMULIR SURVEI KONDISI JALAN ASPAL Dalam 100 M

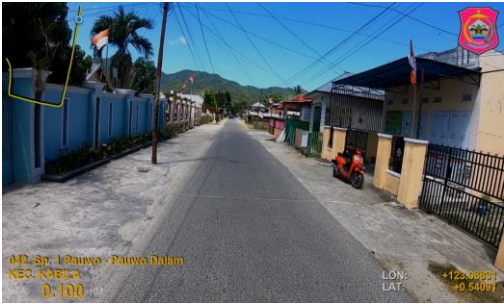
| NO | NAMA RUAS | NO. RUAS | STATION | | JENIS PERMUKAAN | LEBAR JALAN | KONDISI JALAN | DOKUMENTASI | KET |
|---|---|---|---|---|---|---|---|---|---|
| 1 | Sp. 1 Pauwo - Pauwo Dalam | 042 | 0+000 | 0+100 | ASPAL BETON (A.C.) | 3 | BAIK | | |

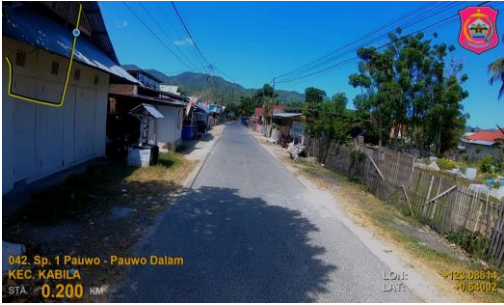
| NO | NAMA RUAS | NO. RUAS | STATION | | JENIS PERMUKAAN | LEBAR JALAN | KONDISI JALAN | DOKUMENTASI | KET |
|---|---|---|---|---|---|---|---|---|---|
| 2 | Sp. 1 Pauwo - Pauwo Dalam | 042 | 0+100 | 0+200 | ASPAL BETON (A.C.) | 3 | BAIK | | |

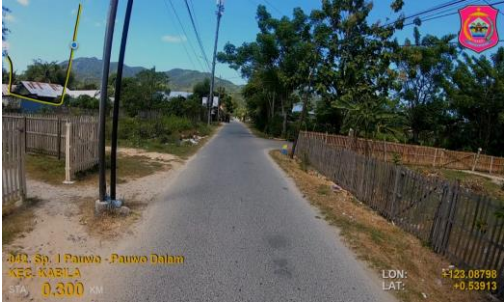
| NO | NAMA RUAS | NO. RUAS | STATION | | JENIS PERMUKAAN | LEBAR JALAN | KONDISI JALAN | DOKUMENTASI | KET |
|---|---|---|---|---|---|---|---|---|---|
| 3 | Sp. 1 Pauwo - Pauwo Dalam | 042 | 0+200 | 0+300 | ASPAL BETON (A.C.) | 3 | BAIK | | |

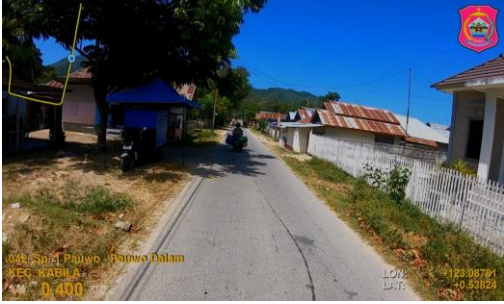
| NO | NAMA RUAS | NO. RUAS | STATION | | JENIS PERMUKAAN | LEBAR JALAN | KONDISI JALAN | DOKUMENTASI | KET |
|---|---|---|---|---|---|---|---|---|---|
| 4 | Sp. 1 Pauwo - Pauwo Dalam | 042 | 0+300 | 0+400 | ASPAL BETON (A.C.) | 3 | BAIK | | |

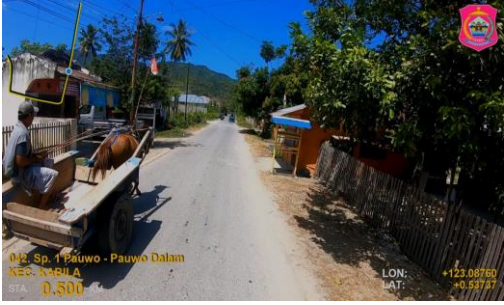
| NO | NAMA RUAS | NO. RUAS | STATION | | JENIS PERMUKAAN | LEBAR JALAN | KONDISI JALAN | DOKUMENTASI | KET |
|---|---|---|---|---|---|---|---|---|---|
| 5 | Sp. 1 Pauwo - Pauwo Dalam | 042 | 0+400 | 0+500 | ASPAL BETON (A.C.) | 3 | BAIK | | |

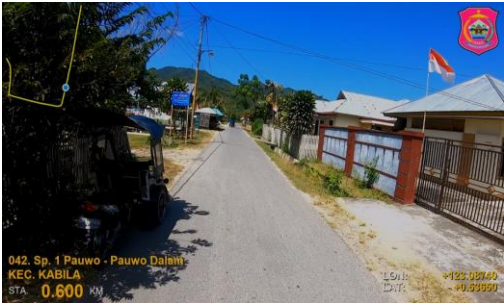
| NO | NAMA RUAS | NO. RUAS | STATION | | JENIS PERMUKAAN | LEBAR JALAN | KONDISI JALAN | DOKUMENTASI | KET |
|---|---|---|---|---|---|---|---|---|---|
| 6 | Sp. 1 Pauwo - Pauwo Dalam | 042 | 0+500 | 0+600 | ASPAL BETON (A.C.) | 3 | BAIK | | |

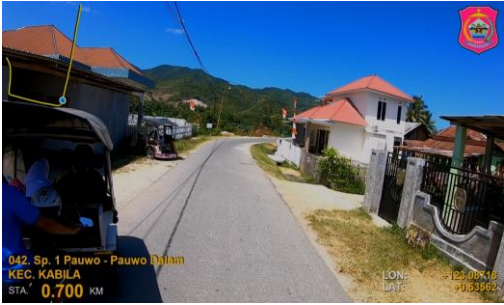
| NO | NAMA RUAS | NO. RUAS | STATION | | JENIS PERMUKAAN | LEBAR JALAN | KONDISI JALAN | DOKUMENTASI | KET |
|---|---|---|---|---|---|---|---|---|---|
| 7 | Sp. 1 Pauwo - Pauwo Dalam | 042 | 0+600 | 0+700 | ASPAL BETON (A.C.) | 3 | BAIK | | |

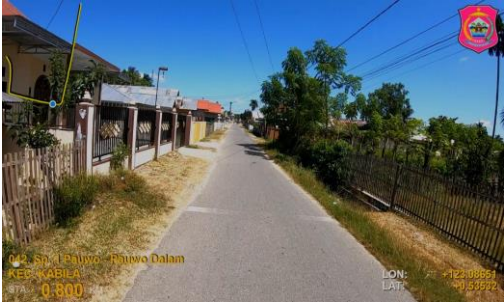
| NO | NAMA RUAS | NO. RUAS | STATION | | JENIS PERMUKAAN | LEBAR JALAN | KONDISI JALAN | DOKUMENTASI | KET |
|---|---|---|---|---|---|---|---|---|---|
| 8 | Sp. 1 Pauwo - Pauwo Dalam | 042 | 0+700 | 0+800 | ASPAL BETON (A.C.) | 3 | BAIK | | |

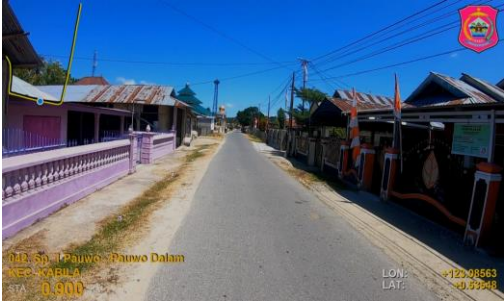
| NO | NAMA RUAS | NO. RUAS | STATION | | JENIS PERMUKAAN | LEBAR JALAN | KONDISI JALAN | DOKUMENTASI | KET |
|---|---|---|---|---|---|---|---|---|---|
| 9 | Sp. 1 Pauwo - Pauwo Dalam | 042 | 0+800 | 0+900 | ASPAL BETON (A.C.) | 3 | BAIK | | |

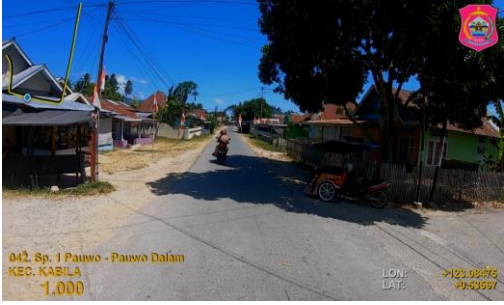
| NO | NAMA RUAS | NO. RUAS | STATION | | JENIS PERMUKAAN | LEBAR JALAN | KONDISI JALAN | DOKUMENTASI | KET |
|---|---|---|---|---|---|---|---|---|---|
| 10 | Sp. 1 Pauwo - Pauwo Dalam | 042 | 0+900 | 1+000 | ASPAL BETON (A.C.) | 3 | BAIK | | |

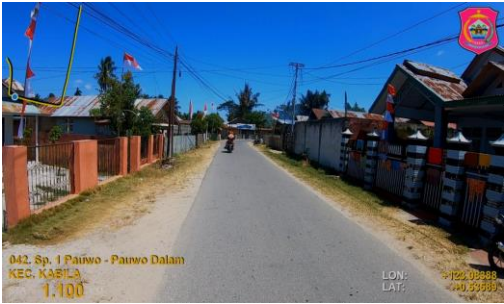
| NO | NAMA RUAS | NO. RUAS | STATION | | JENIS PERMUKAAN | LEBAR JALAN | KONDISI JALAN | DOKUMENTASI | KET |
|---|---|---|---|---|---|---|---|---|---|
| 11 | Sp. 1 Pauwo - Pauwo Dalam | 042 | 1+000 | 1+100 | ASPAL BETON (A.C.) | 3 | BAIK | | |

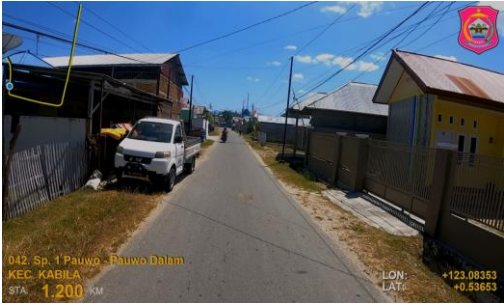
| NO | NAMA RUAS | NO. RUAS | STATION | | JENIS PERMUKAAN | LEBAR JALAN | KONDISI JALAN | DOKUMENTASI | KET |
|---|---|---|---|---|---|---|---|---|---|
| 12 | Sp. 1 Pauwo - Pauwo Dalam | 042 | 1+100 | 1+200 | ASPAL BETON (A.C.) | 3.5 | BAIK | | |

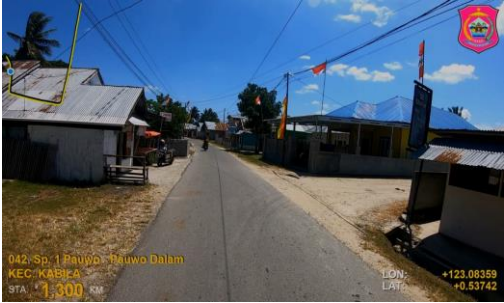
| NO | NAMA RUAS | NO. RUAS | STATION | | JENIS PERMUKAAN | LEBAR JALAN | KONDISI JALAN | DOKUMENTASI | KET |
|---|---|---|---|---|---|---|---|---|---|
| 13 | Sp. 1 Pauwo - Pauwo Dalam | 042 | 1+200 | 1+300 | ASPAL BETON (A.C.) | 3.5 | BAIK | | |

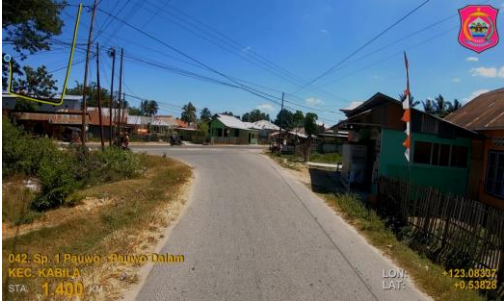
| NO | NAMA RUAS | NO. RUAS | STATION | | JENIS PERMUKAAN | LEBAR JALAN | KONDISI JALAN | DOKUMENTASI | KET |
|---|---|---|---|---|---|---|---|---|---|
| 14 | Sp. 1 Pauwo - Pauwo Dalam | 042 | 1+300 | 1+400 | ASPAL BETON (A.C.) | 3.5 | BAIK | | |
