DINAS PEKERJAAN UMUM DAN PENATAAN RUANG  
KABUPATEN BONE BOLANGO

### FORMULIR SURVEI INVENTARISASI JARINGAN JALAN - SAAT INI

| | NAMA : | Sp. 3 Pauwo - Pauwo Dalam | | | | |

### FORMULIR SURVEI KONDISI JALAN ASPAL Dalam 100 M

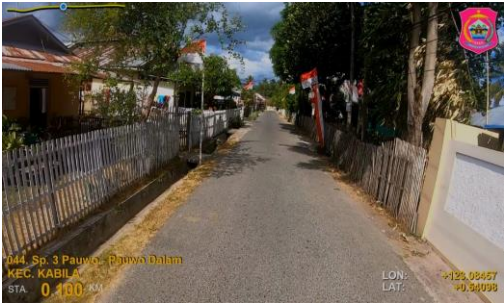
| NO | NAMA RUAS | NO. RUAS | STATION | | JENIS PERMUKAAN | LEBAR JALAN | KONDISI JALAN | DOKUMENTASI | KET |
|---|---|---|---|---|---|---|---|---|---|
| 1 | Sp. 3 Pauwo - Pauwo Dalam | 044 | 0+000 | 0+100 | ASPAL BETON (A.C.) | 3 | SEDANG | | |

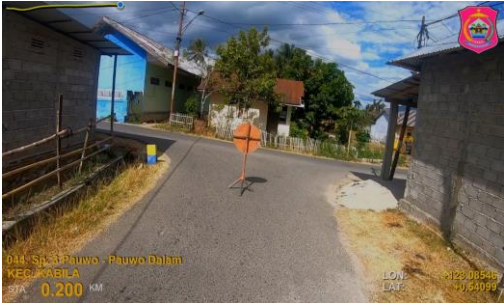
| NO | NAMA RUAS | NO. RUAS | STATION | | JENIS PERMUKAAN | LEBAR JALAN | KONDISI JALAN | DOKUMENTASI | KET |
|---|---|---|---|---|---|---|---|---|---|
| 2 | Sp. 3 Pauwo - Pauwo Dalam | 044 | 0+100 | 0+200 | ASPAL BETON (A.C.) | 3 | SEDANG | | |
