DINAS PEKERJAAN UMUM DAN PENATAAN RUANG  
KABUPATEN BONE BOLANGO

### FORMULIR SURVEI INVENTARISASI JARINGAN JALAN - SAAT INI

| | NAMA : | Sp. 4 Pauwo - Pauwo Dalam | | | | |

### FORMULIR SURVEI KONDISI JALAN ASPAL Dalam 100 M

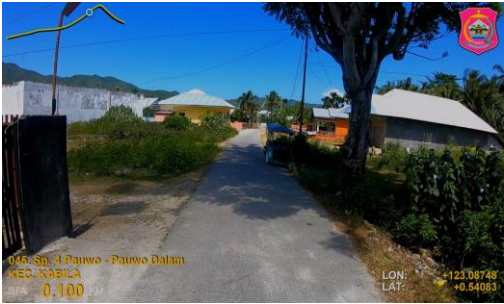
| NO | NAMA RUAS | NO. RUAS | STATION | | JENIS PERMUKAAN | LEBAR JALAN | KONDISI JALAN | DOKUMENTASI | KET |
|---|---|---|---|---|---|---|---|---|---|
| 1 | Sp. 4 Pauwo - Pauwo Dalam | 045 | 0+000 | 0+100 | ASPAL BETON (A.C.) | 3 | BAIK | | |

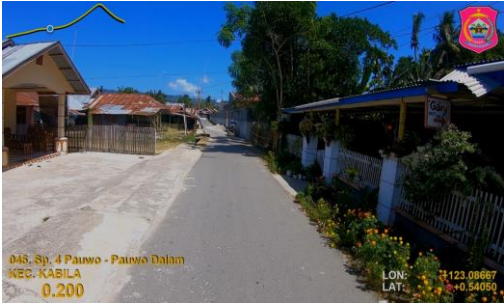
| NO | NAMA RUAS | NO. RUAS | STATION | | JENIS PERMUKAAN | LEBAR JALAN | KONDISI JALAN | DOKUMENTASI | KET |
|---|---|---|---|---|---|---|---|---|---|
| 2 | Sp. 4 Pauwo - Pauwo Dalam | 045 | 0+100 | 0+200 | ASPAL BETON (A.C.) | 3 | BAIK | | |

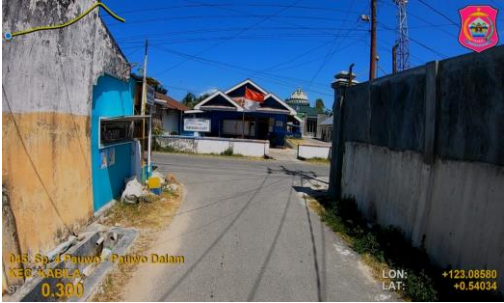
| NO | NAMA RUAS | NO. RUAS | STATION | | JENIS PERMUKAAN | LEBAR JALAN | KONDISI JALAN | DOKUMENTASI | KET |
|---|---|---|---|---|---|---|---|---|---|
| 3 | Sp. 4 Pauwo - Pauwo Dalam | 045 | 0+200 | 0+300 | ASPAL BETON (A.C.) | 3 | BAIK | | |

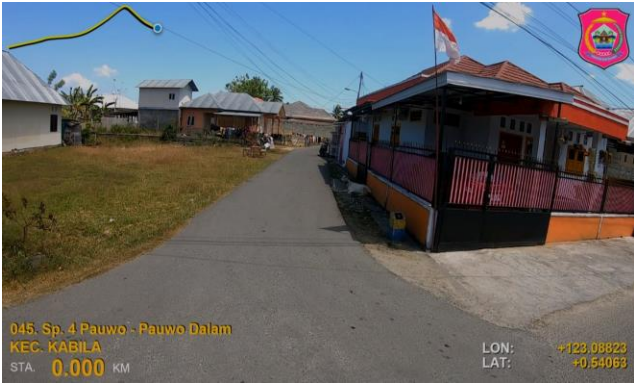
| NO | NAMA RUAS | NO. RUAS | STATION | JENIS | Koordinat | | DOKUMENTASI | KET |
|---|---|---|---|---|---|---|---|---|
| 1 | Sp. 4 Pauwo - Pauwo Dalam | 045 | 0+000 | TITIK AWAL | 0.54063 | 123.08823 | <p>045, Sp. 4 Pauwo - Pauwo Dalam<br/>KEC. KABILA<br/>STA. 0.000 KM</p> <p>LON: +123.08823<br/>LAT: +0.54063</p> | |

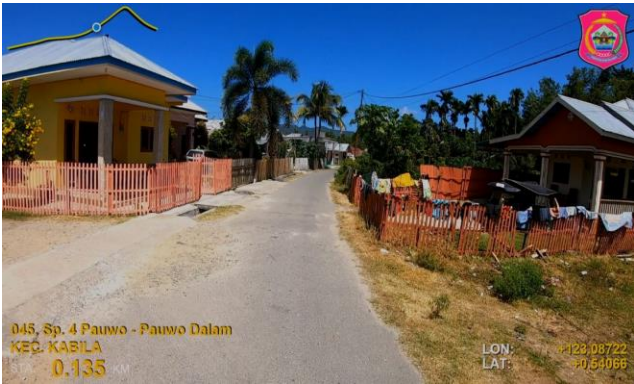
| NO | NAMA RUAS | NO. RUAS | STATION | JENIS | Koordinat | | DOKUMENTASI | KET |
|---|---|---|---|---|---|---|---|---|
| 2 | Sp. 4 Pauwo - Pauwo Dalam | 045 | 0+135 | PERSIMPANGAN | 0.64066 | 123.08722 | <p>045, Sp. 4 Pauwo - Pauwo Dalam<br/>KEC. KABILA<br/>STA. 0.135 KM</p> <p>LON: +123.08722<br/>LAT: +0.54066</p> | |

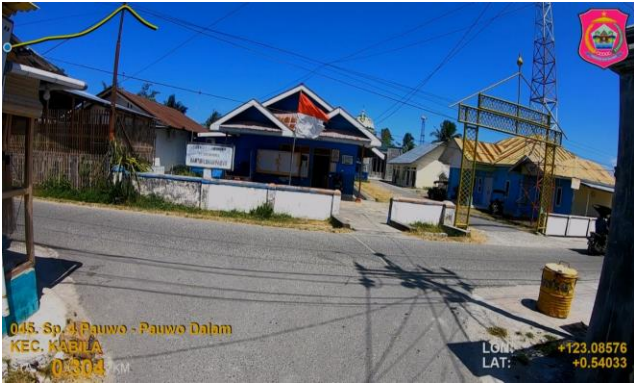
| NO | NAMA RUAS | NO. RUAS | STATION | JENIS | Koordinat | | DOKUMENTASI | KET |
|---|---|---|---|---|---|---|---|---|
| 3 | Sp. 4 Pauwo - Pauwo Dalam | 045 | 0+304 | TITIK AKHIR | 0.54033 | 123.08576 | <p>045. Sp. 4 Pauwo - Pauwo Dalam<br/>KEC. KESILA<br/>Sp. 0+304 KM</p> <p>LOK: +123.08576<br/>LAT: +0.54033</p> | |
