DINAS PEKERJAAN UMUM DAN PENATAAN RUANG  
KABUPATEN BONE BOLANGO

### FORMULIR SURVEI INVENTARISASI JARINGAN JALAN - SAAT INI

| | NAMA : | Sp. 5 Pauwo - Pauwo Dalam | | | |

**LEMBAR SURVEY INVENTORY JALAN**  
**DINAS PEKERJAAN UMUM DAN PENATAAN RUANG KABUPATEN BONE BOLANGO**  
**Sp. 5 Pauwo - Pauwo Dalam**

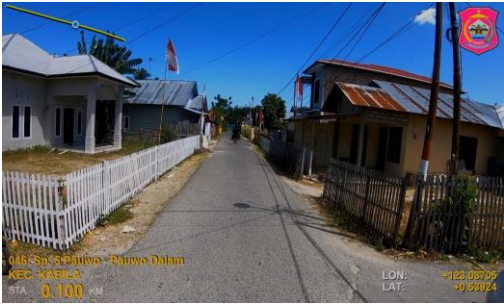
| NO | NAMA RUAS | NO. RUAS | STATION | | JENIS PERMUKAAN | LEBAR JALAN | KONDISI JALAN | DOKUMENTASI | KET |
|---|---|---|---|---|---|---|---|---|---|
| 1 | Sp. 5 Pauwo - Pauwo Dalam | 046 | 0+000 | 0+100 | ASPAL BETON (A.C.) | 3 | BAIK | | |

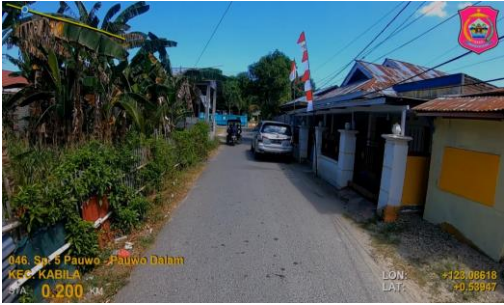
| NO | NAMA RUAS | NO. RUAS | STATION | | JENIS PERMUKAAN | LEBAR JALAN | KONDISI JALAN | DOKUMENTASI | KET |
|---|---|---|---|---|---|---|---|---|---|
| 2 | Sp. 5 Pauwo - Pauwo Dalam | 046 | 0+100 | 0+200 | ASPAL BETON (A.C.) | 3 | BAIK | | |
