DINAS PEKERJAAN UMUM DAN PENATAAN RUANG  
KABUPATEN BONE BOLANGO

### FORMULIR SURVEI INVENTARISASI JARINGAN JALAN - SAAT INI

| | NAMA : | Sp. 6 Pauwo - Pauwo Dalam | | | |

### FORMULIR SURVEI KONDISI JALAN ASPAL Dalam 100 M

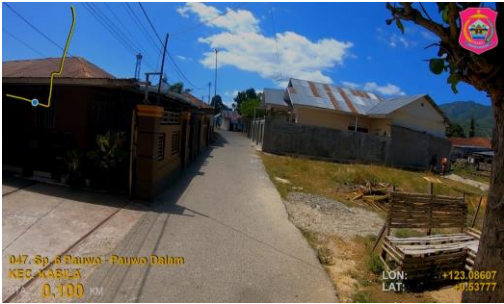
| NO | NAMA RUAS | NO. RUAS | STATION | | JENIS PERMUKAAN | LEBAR JALAN<br>(M) | KONDISI JALAN | DOKUMENTASI | KET |
|---|---|---|---|---|---|---|---|---|---|
| 1 | Sp. 6 Pauwo - Pauwo Dalam | 047 | 0+000 | 0+100 | ASPAL BETON (A.C.) | 3 | BAIK | | |

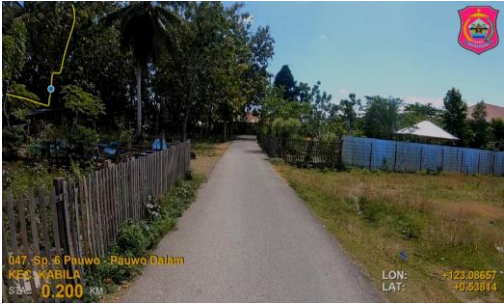
| NO | NAMA RUAS | NO. RUAS | STATION | | JENIS PERMUKAAN | LEBAR JALAN<br>(M) | KONDISI JALAN | DOKUMENTASI | KET |
|---|---|---|---|---|---|---|---|---|---|
| 2 | Sp. 6 Pauwo - Pauwo Dalam | 047 | 0+100 | 0+200 | ASPAL BETON (A.C.) | 3 | BAIK | | |

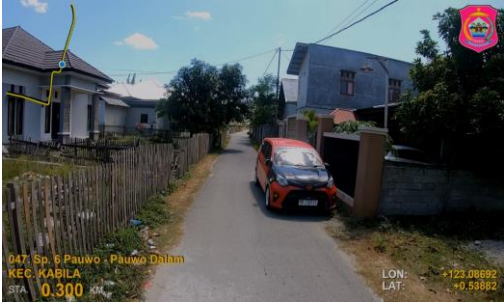
| NO | NAMA RUAS | NO. RUAS | STATION | | JENIS PERMUKAAN | LEBAR JALAN<br>(M) | KONDISI JALAN | DOKUMENTASI | KET |
|---|---|---|---|---|---|---|---|---|---|
| 3 | Sp. 6 Pauwo - Pauwo Dalam | 047 | 0+200 | 0+300 | ASPAL BETON (A.C.) | 3 | BAIK | | |

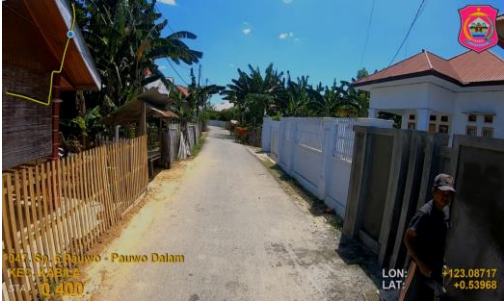
| NO | NAMA RUAS | NO. RUAS | STATION | | JENIS PERMUKAAN | LEBAR JALAN<br>(M) | KONDISI JALAN | DOKUMENTASI | KET |
|---|---|---|---|---|---|---|---|---|---|
| 4 | Sp. 6 Pauwo - Pauwo Dalam | 047 | 0+300 | 0+400 | ASPAL BETON (A.C.) | 3 | BAIK | | |
