DINAS PEKERJAAN UMUM DAN PENATAAN RUANG  
KABUPATEN BONE BOLANGO

FORMULIR SURVEI INVENTARISASI JARINGAN JALAN - SAAT INI

| | NAMA : | Sp. 1 Jl. Desa Boludawa (jl. Sukun) | | | | | | | | | |

FORMULIR SURVEI KONDISI JALAN ASPAL Dalam 100 M

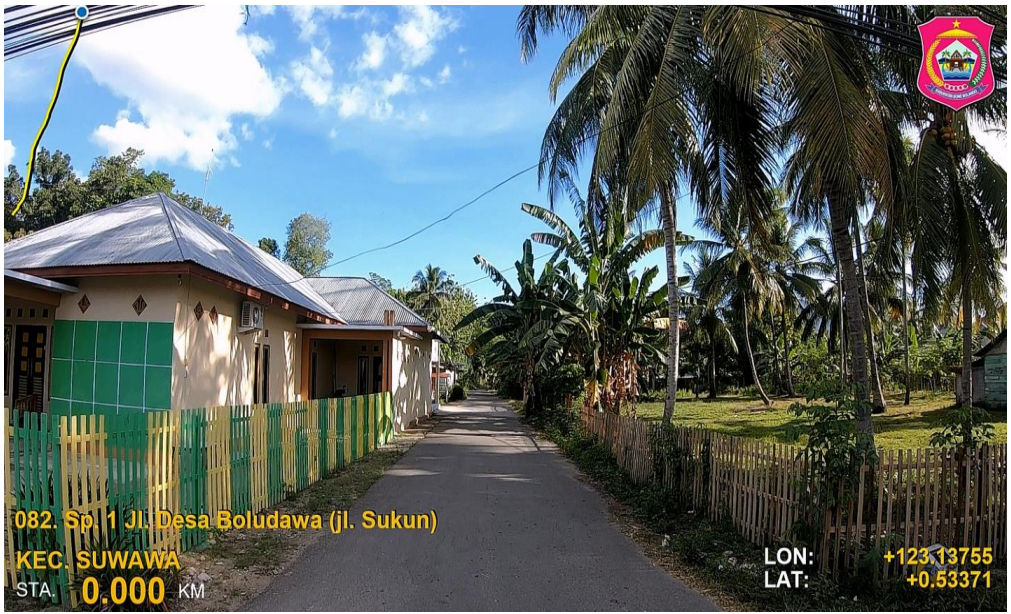
| NO | NAMA RUAS | NO. RUAS | STATION | | JENIS PERMUKAAN | LEBAR JALAN | KONDISI JALAN | DOKUMENTASI | KET |
|---|---|---|---|---|---|---|---|---|---|
| 1 | Sp. 1 Jl. Desa Boludawa (jl. Sukun) | 082 | 0+000 | 0+100 | ASPAL BETON (A.C.) | 3.5 | BAIK | | |

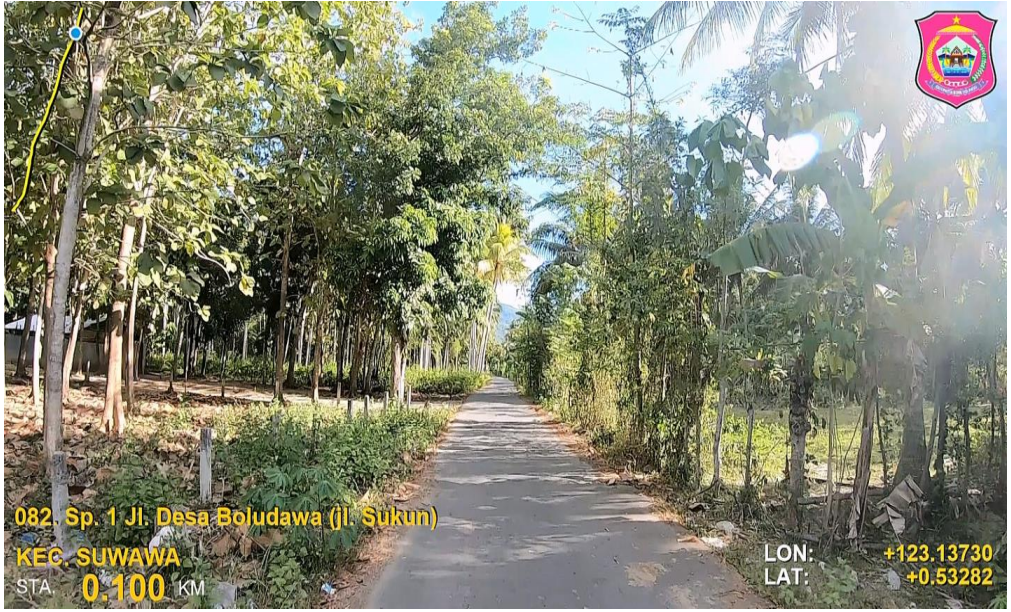
| NO | NAMA RUAS | NO. RUAS | STATION | | JENIS PERMUKAAN | LEBAR JALAN | KONDISI JALAN | DOKUMENTASI | KET |
|---|---|---|---|---|---|---|---|---|---|
| 2 | Sp. 1 Jl. Desa Boludawa (jl. Sukun) | 082 | 0+100 | 0+200 | ASPAL BETON (A.C.) | 3.5 | BAIK | | |

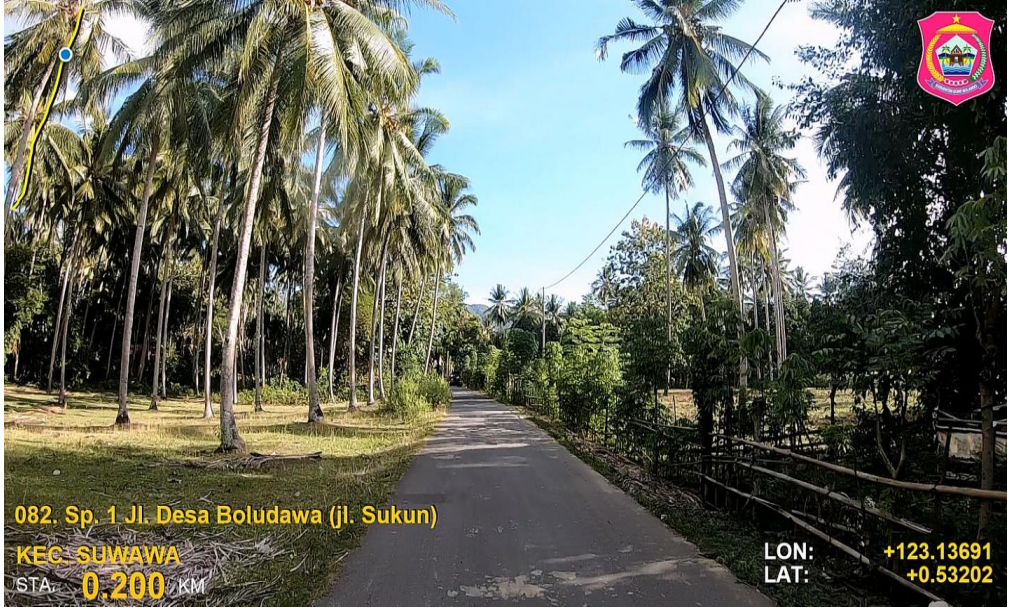
| NO | NAMA RUAS | NO. RUAS | STATION | | JENIS PERMUKAAN | LEBAR JALAN | KONDISI JALAN | DOKUMENTASI | KET |
|---|---|---|---|---|---|---|---|---|---|
| 3 | Sp. 1 Jl. Desa Boludawa (jl. Sukun) | 082 | 0+200 | 0+300 | ASPAL BETON (A.C.) | 3.5 | BAIK | | |

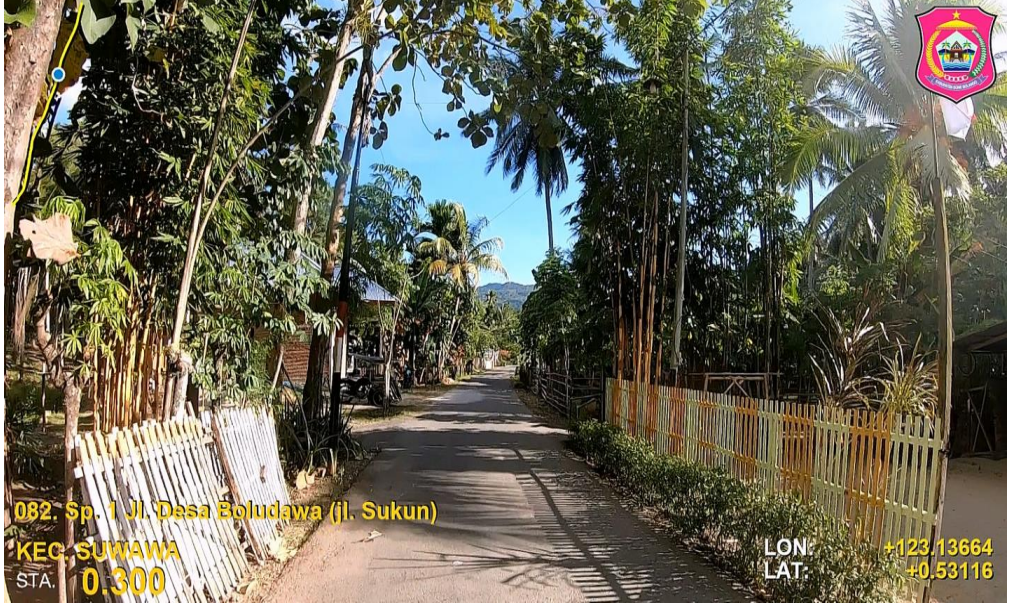
| NO | NAMA RUAS | NO. RUAS | STATION | | JENIS PERMUKAAN | LEBAR JALAN | KONDISI JALAN | DOKUMENTASI | KET |
|---|---|---|---|---|---|---|---|---|---|
| 4 | Sp. 1 Jl. Desa Boludawa (jl. Sukun) | 082 | 0+300 | 0+400 | ASPAL BETON (A.C.) | 3.5 | BAIK | | |

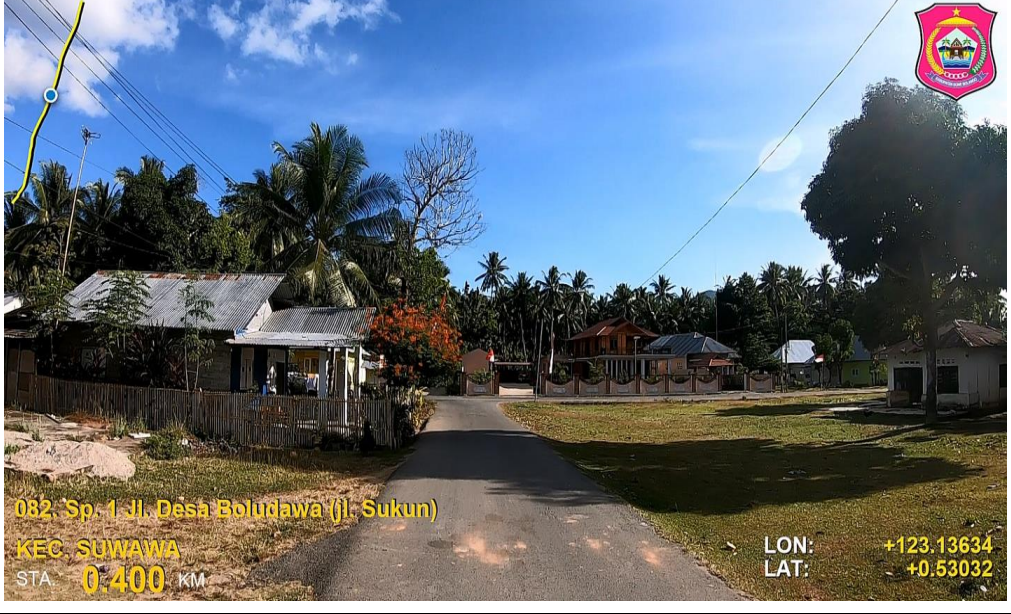
| NO | NAMA RUAS | NO. RUAS | STATION | | JENIS PERMUKAAN | LEBAR JALAN | KONDISI JALAN | DOKUMENTASI | KET |
|---|---|---|---|---|---|---|---|---|---|
| 5 | Sp. 1 Jl. Desa Boludawa (jl. Sukun) | 082 | 0+400 | 0+437 | ASPAL BETON (A.C.) | 3.5 | BAIK | | |

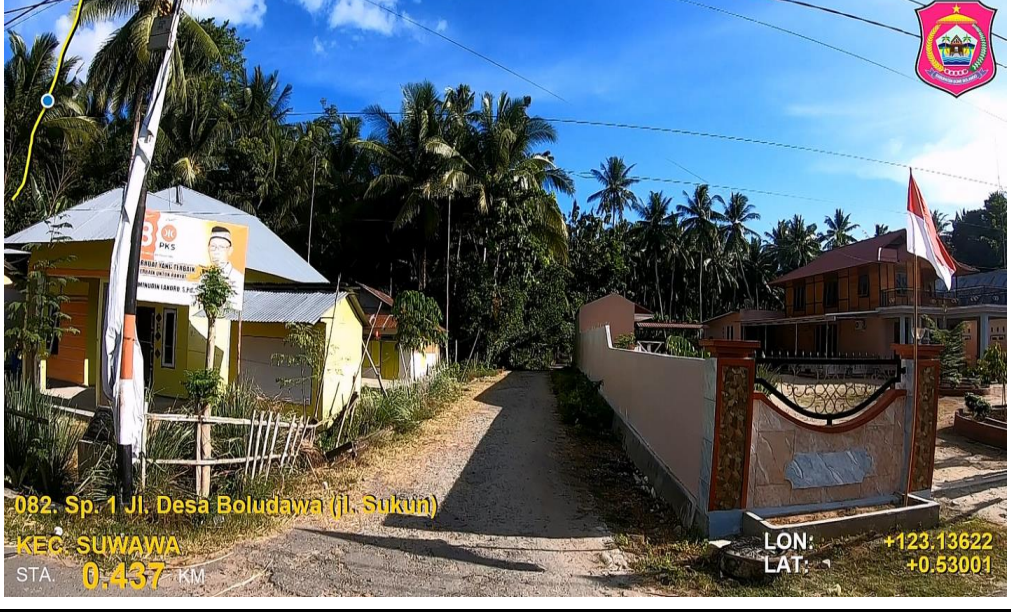
| NO | NAMA RUAS | NO. RUAS | STATION | | JENIS PERMUKAAN | LEBAR JALAN | KONDISI JALAN | DOKUMENTASI | KET |
|---|---|---|---|---|---|---|---|---|---|
| 6 | Sp. 1 Jl. Desa Boludawa (jl. Sukun) | 082 | 0+437 | 0+464 | PENETRASI MACADAM 1 LAPIS | 3 | RUSAK RINGAN | | |

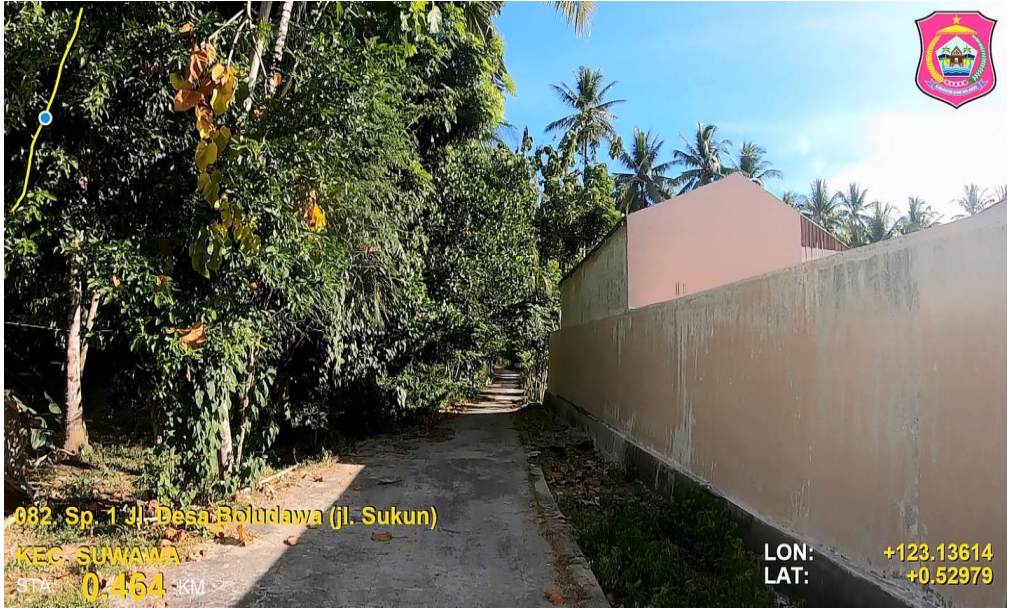
| NO | NAMA RUAS | NO. RUAS | STATION | | JENIS PERMUKAAN | LEBAR JALAN | KONDISI JALAN | DOKUMENTASI | KET |
|---|---|---|---|---|---|---|---|---|---|
| 7 | Sp. 1 Jl. Desa Boludawa (jl. Sukun) | 082 | 0+464 | 0+500 | RIGID | 3 | BAIK | | |

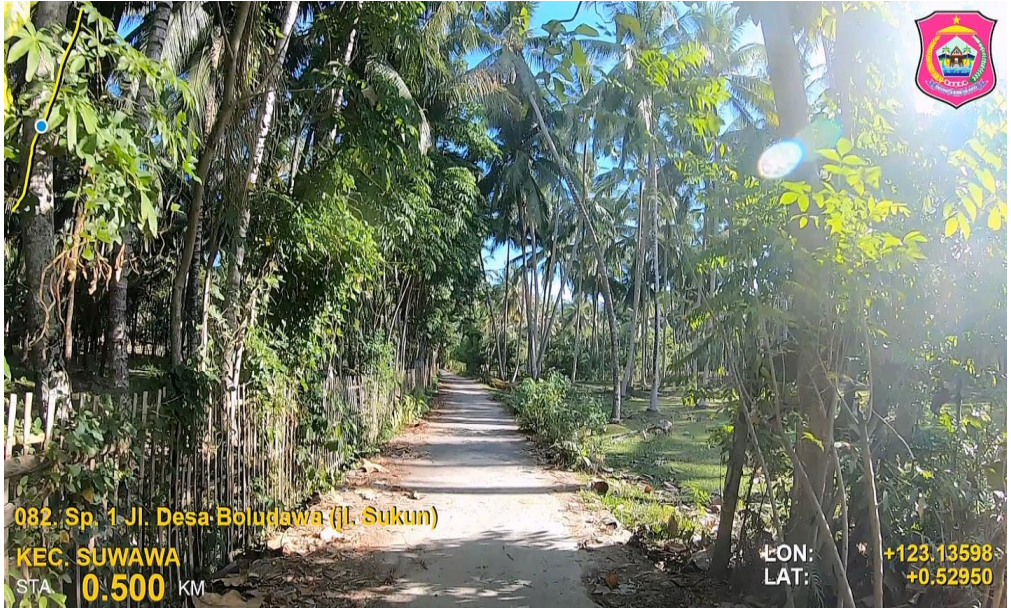
| NO | NAMA RUAS | NO. RUAS | STATION | | JENIS PERMUKAAN | LEBAR JALAN | KONDISI JALAN | DOKUMENTASI | KET |
|---|---|---|---|---|---|---|---|---|---|
| 8 | Sp. 1 Jl. Desa Boludawa (jl. Sukun) | 082 | 0+500 | 0+600 | RIGID | 3 | BAIK | | |

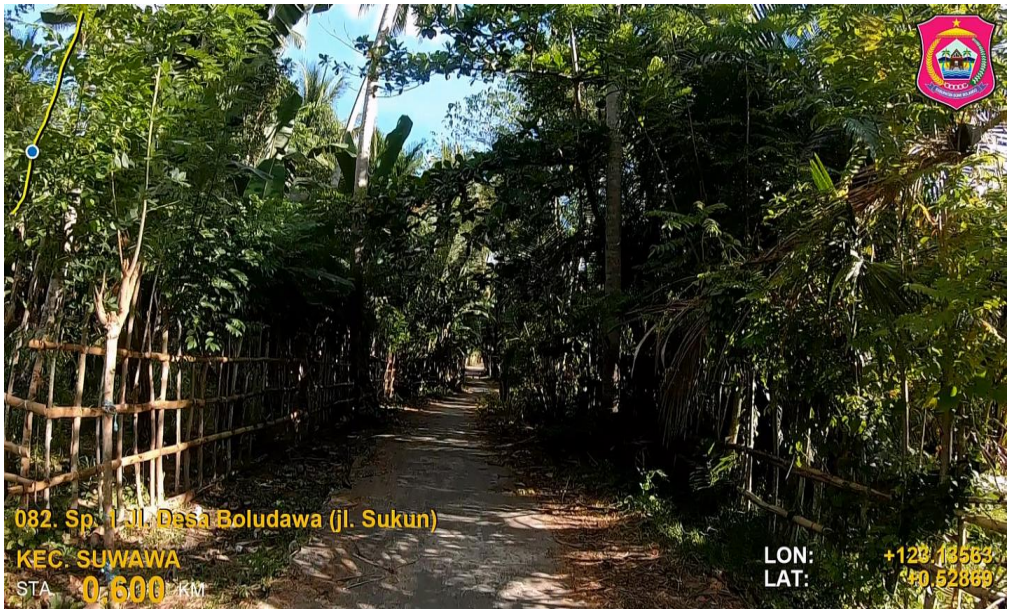
| NO | NAMA RUAS | NO. RUAS | STATION | | JENIS PERMUKAAN | LEBAR JALAN | KONDISI JALAN | DOKUMENTASI | KET |
|---|---|---|---|---|---|---|---|---|---|
| 9 | Sp. 1 Jl. Desa Boludawa (jl. Sukun) | 082 | 0+600 | 0+700 | RIGID | 3 | BAIK | | |

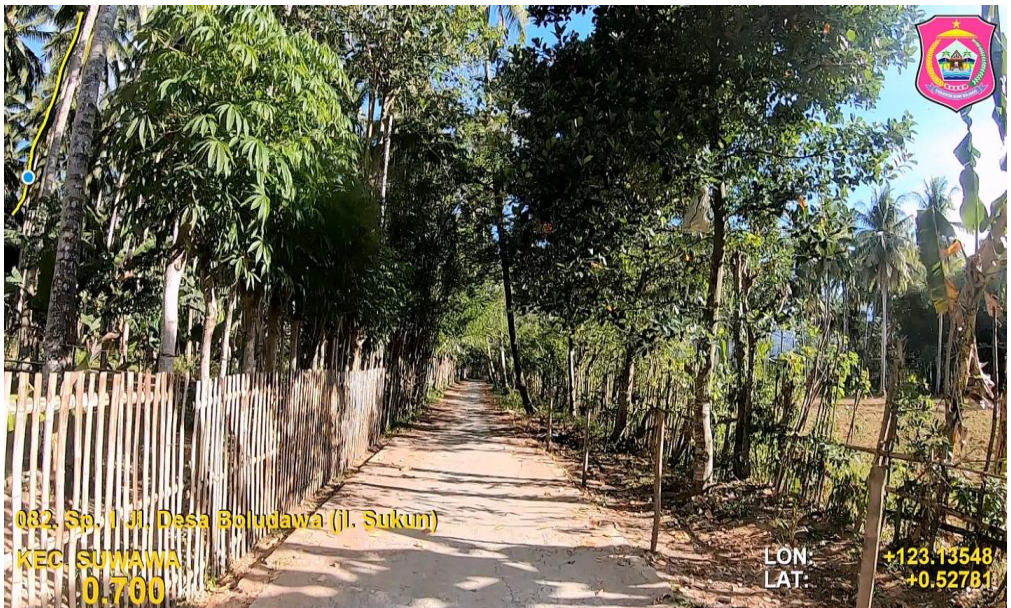
| NO | NAMA RUAS | NO. RUAS | STATION | | JENIS PERMUKAAN | LEBAR JALAN | KONDISI JALAN | DOKUMENTASI | KET |
|---|---|---|---|---|---|---|---|---|---|
| 10 | Sp. 1 Jl. Desa Boludawa (jl. Sukun) | 082 | 0+700 | 0+800 | RIGID | 3 | BAIK | | |

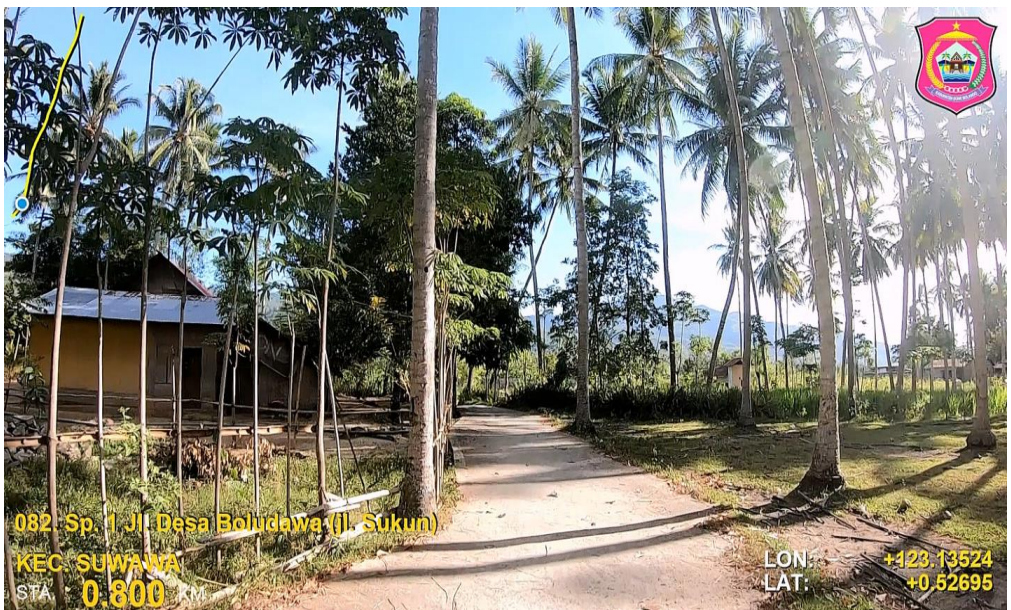
| NO | NAMA RUAS | NO. RUAS | STATION | | JENIS PERMUKAAN | LEBAR JALAN | KONDISI JALAN | DOKUMENTASI | KET |
|---|---|---|---|---|---|---|---|---|---|
| 11 | Sp. 1 Jl. Desa Boludawa (jl. Sukun) | 082 | 0+800 | 0+829 | RIGID | 3 | BAIK | | |

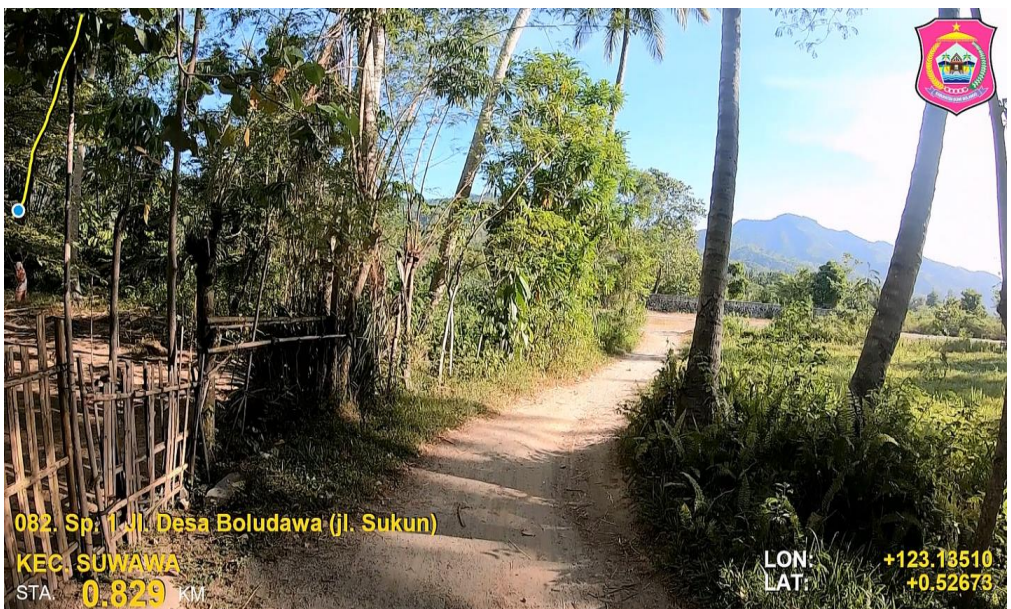
| NO | NAMA RUAS | NO. RUAS | STATION | | JENIS PERMUKAAN | LEBAR JALAN | KONDISI JALAN | DOKUMENTASI | KET |
|---|---|---|---|---|---|---|---|---|---|
| 12 | Sp. 1 Jl. Desa Boludawa (jl. Sukun) | 082 | 0+829 | 0+869 | TANAH | 2.5 | RUSAK BERAT | | |

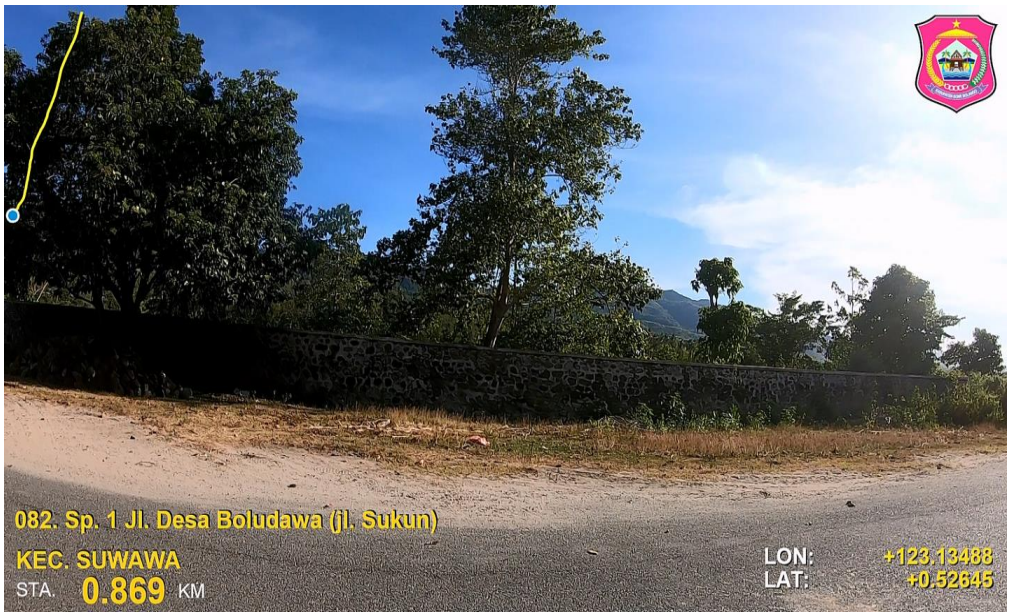
| LEMBAR SURVEY INVENTORY JALAN | | | | | | | | | |
|---|---|---|---|---|---|---|---|---|---|
| 13 | Sp. 1 Jl. Desa Boludawa (jl. Sukun) | 082 | 0+869 | | TANAH | 2.5 | RUSAK BERAT | <div>082. Sp. 1 Jl. Desa Boludawa (jl. Sukun)<br/>KEC. SUWAWA<br/>STA. 0.869 KM<br/>LON: +123 13488<br/>LAT: +0 52645</div> | |
