FORMULIR SURVEI INVENTARISASI JARINGAN JALAN - SAAT INI

| | NAMA : | Sp. Huluduotamo - Ulantha (Depan PU Bonbol) | | | | | |

DINAS PEKERJAAN UMUM DAN PENATAAN RUANG  
KABUPATEN BONE BOLANGO

FORMULIR SURVEI KONDISI JALAN ASPAL Dalam 100 M

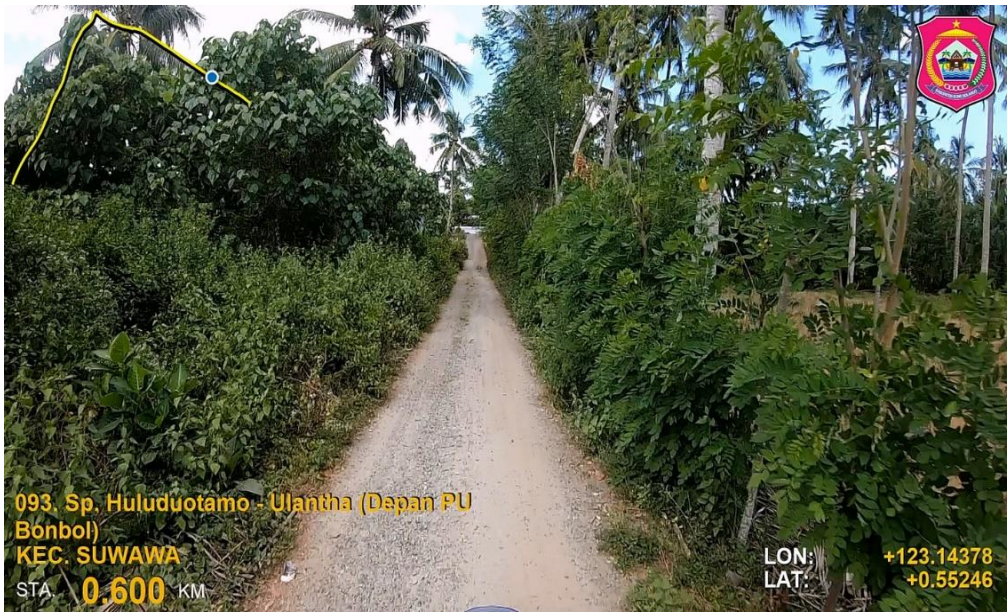
| NO | NAMA RUAS | NO. RUAS | STATION | | JENIS PERMUKAAN | LEBAR JALAN | KONDISI JALAN | DOKUMENTASI | KET |
|---|---|---|---|---|---|---|---|---|---|
| 7 | Sp. Huluduotamo - Ulantha (Depan PU Bonbol) | 093 | 0+600 | 0+686 | PENETRASI MACADAM 1 LAPIS | 3 | SEDANG | <p>093. Sp. Huluduotamo - Ulantha (Depan PU Bonbol)<br/>KEC. SUWAWA<br/>STA. 0.600 KM</p> <p>LON: +123.14378<br/>LAT: +0.55246</p> | |

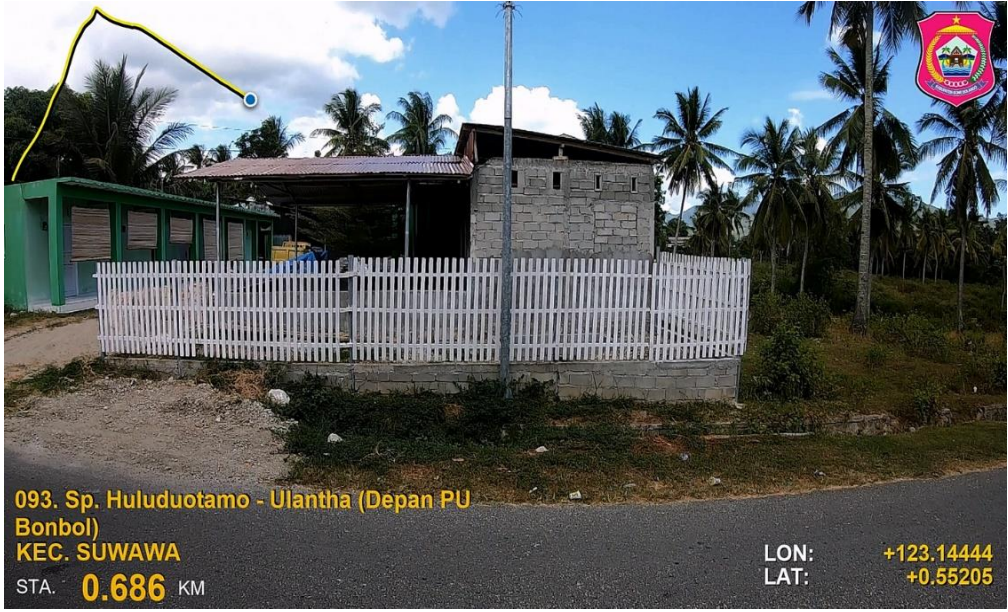
| NO | NAMA RUAS | NO. RUAS | STATION | | JENIS PERMUKAAN | LEBAR JALAN | KONDISI JALAN | DOKUMENTASI | KET |
|---|---|---|---|---|---|---|---|---|---|
| 8 | Sp. Huluduotamo - Ulantha (Depan PU Bonbol) | 093 | 0+686 | | PENETRASI MACADAM 1 LAPIS | 3 | SEDANG | <p>093. Sp. Huluduotamo - Ulantha (Depan PU Bonbol)<br/>KEC. SUWAWA<br/>STA. 0.686 KM</p> <p>LON: +123.14444<br/>LAT: +0.55205</p> | |

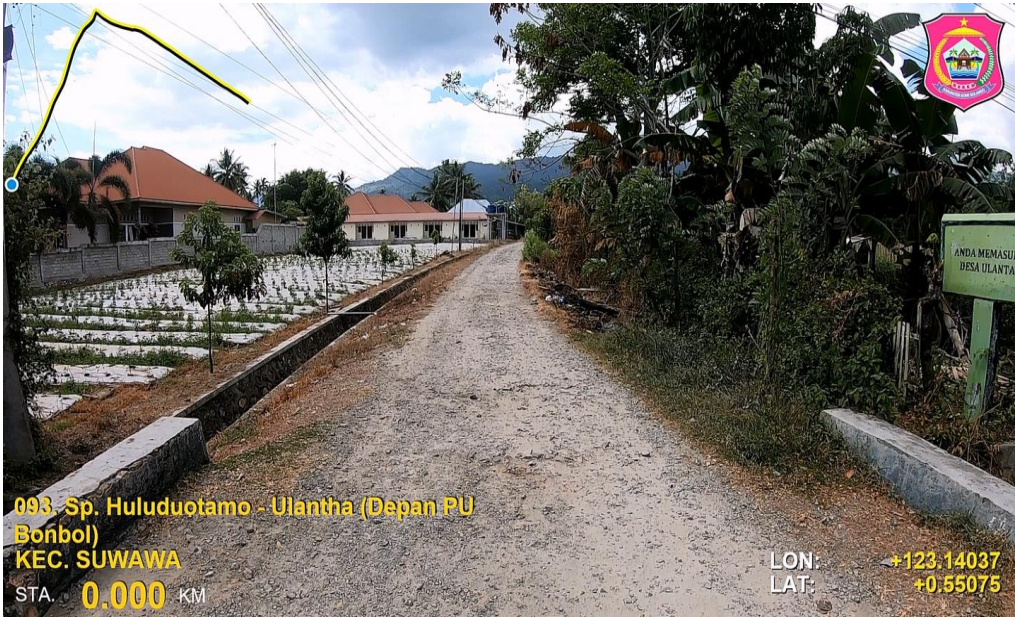
| NO | NAMA RUAS | NO. RUAS | STATION | JENIS | Koordinat | | DOKUMENTASI | KET |
|---|---|---|---|---|---|---|---|---|
| 1 | Sp. Huluduotamo - Ulantha<br>(Depan PU Bonbol) | 093 | 0+000 | TITIK AWAL | 0.55075 | 123.14037 | | |

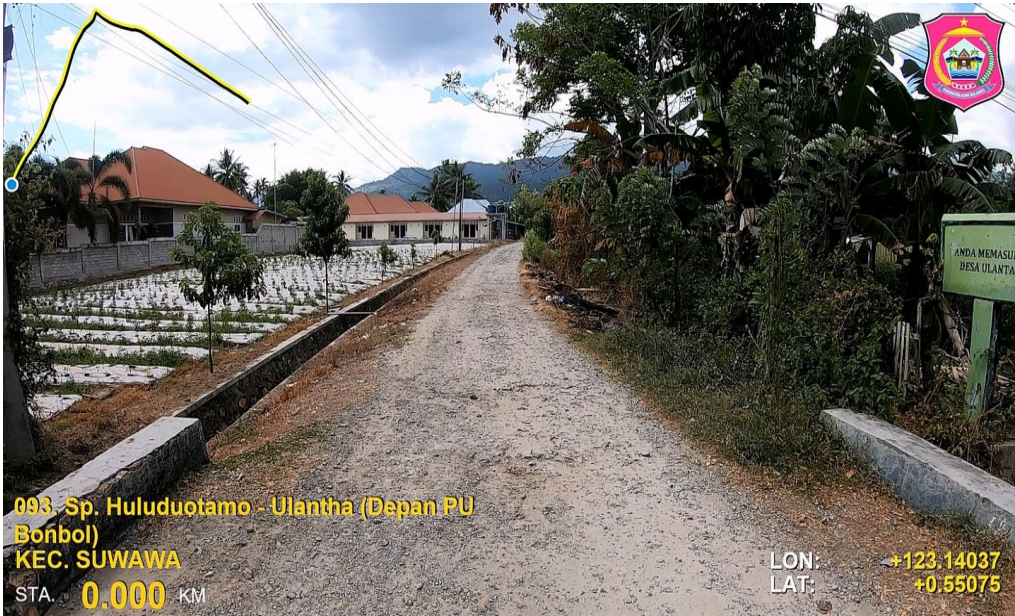
| NO | NAMA RUAS | NO. RUAS | STATION | JENIS | Koordinat | | DOKUMENTASI | KET |
|---|---|---|---|---|---|---|---|---|
| 2 | Sp. Huluduotamo - Ulantha<br>(Depan PU Bonbol) | 093 | 0+000 | GORONG-GORONG | 0.55075 | 123.14037 | | |

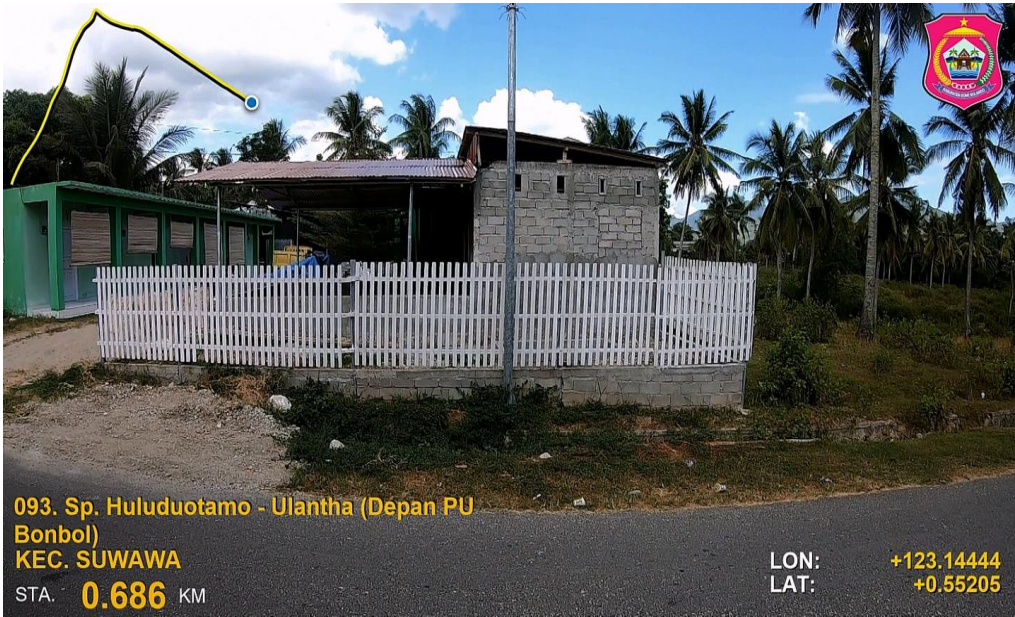
| NO | NAMA RUAS | NO. RUAS | STATION | JENIS | Koordinat | | DOKUMENTASI | KET |
|---|---|---|---|---|---|---|---|---|
| 7 | Sp. Huluduotamo - Ulantha<br>(Depan PU Bonbol) | 093 | 0+686 | PERSIMPANGAN | 0.55205 | 123.14444 | <p>093. Sp. Huluduotamo - Ulantha (Depan PU Bonbol)<br/>KEC. SUWAWA<br/>STA. 0.686 KM</p> <p>LON: +123.14444<br/>LAT: +0.55205</p> | |

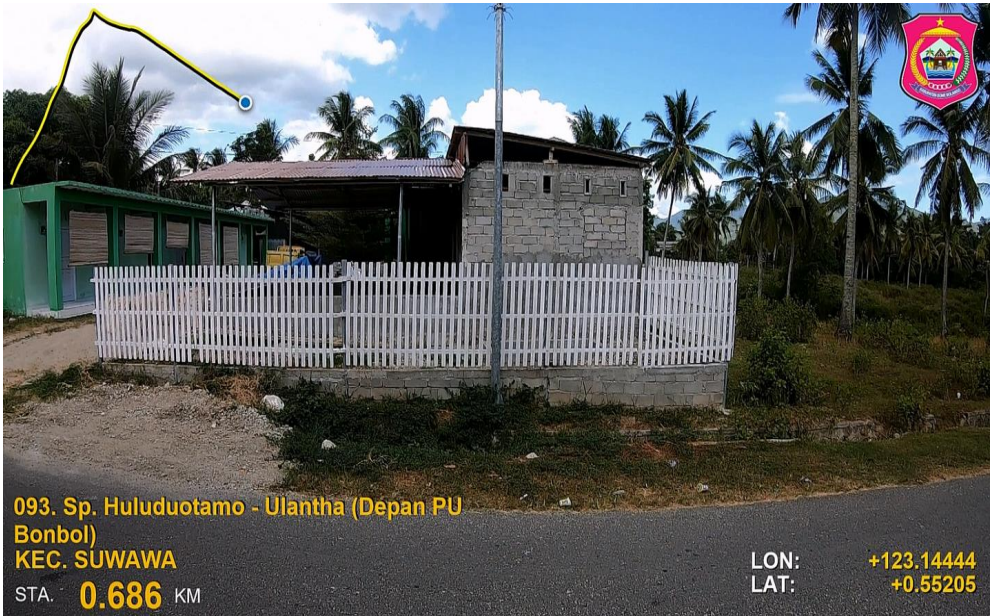
| NO | NAMA RUAS | NO. RUAS | STATION | JENIS | Koordinat | | DOKUMENTASI | KET |
|---|---|---|---|---|---|---|---|---|
| 8 | Sp. Huluduotamo - Ulantha<br>(Depan PU Bonbol) | 093 | 0+686 | TITIK AKHIR | 0.55205 | 123.14444 | <p>093. Sp. Huluduotamo - Ulantha (Depan PU Bonbol)<br/>KEC. SUWAWA<br/>STA. 0.686 KM</p> <p>LON: +123.14444<br/>LAT: +0.55205</p> | |
