DINAS PEKERJAAN UMUM DAN PENATAAN RUANG  
KABUPATEN BONE BOLANGO

FORMULIR SURVEI INVENTARISASI JARINGAN JALAN - SAAT INI

FORMULIR SURVEI KONDISI JALAN ASPAL Dalam 100 M

LEMBAR SURVEY INVENTORY JALAN  
DINAS PEKERJAAN UMUM DAN PENATAAN RUANG KABUPATEN BONE BOLANGO  
Sp. Jalan Desa Tinemba

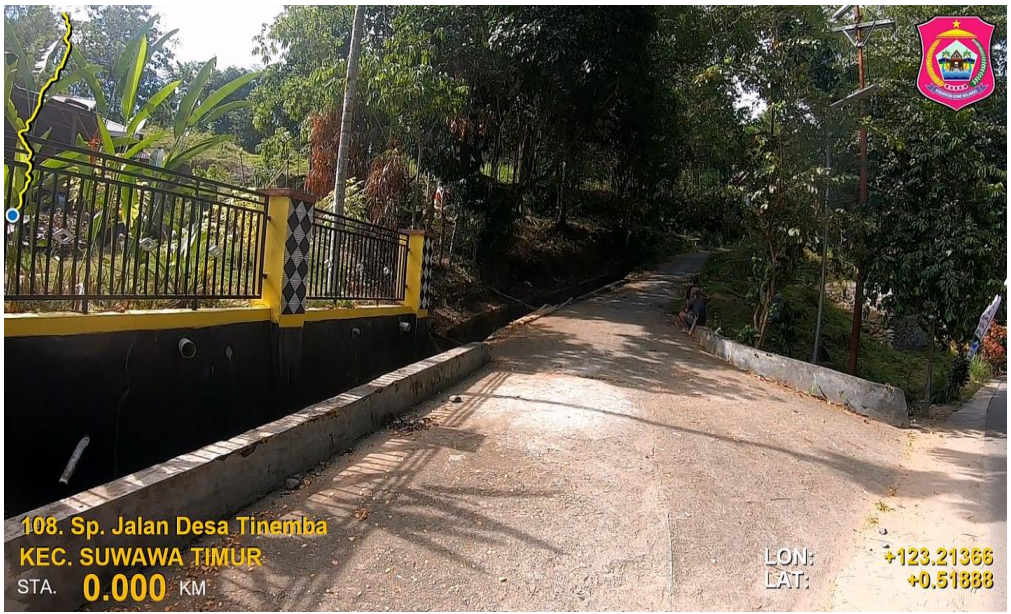
| NO | NAMA RUAS | NO. RUAS | STATION | | JENIS PERMUKAAN | LEBAR JALAN | KONDISI JALAN | DOKUMENTASI | KET |
|---|---|---|---|---|---|---|---|---|---|
| 1 | Sp. Jalan Desa Tinemba | 108 | 0+000 | 0+100 | RIGID | 3 | BAIK | <p>108. Sp. Jalan Desa Tinemba<br/>KEC. SUWAWA TIMUR<br/>STA. 0.000 KM</p> <p>LON: +123.21386<br/>LAT: +0.51888</p> | |

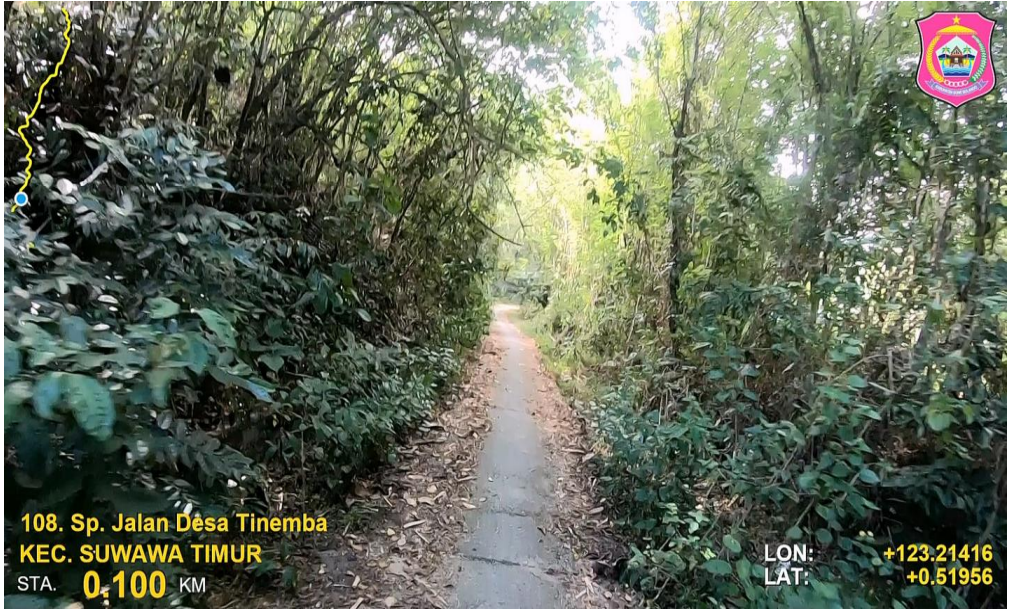
| NO | NAMA RUAS | NO. RUAS | STATION | | JENIS PERMUKAAN | LEBAR JALAN | KONDISI JALAN | DOKUMENTASI | KET |
|---|---|---|---|---|---|---|---|---|---|
| 2 | Sp. Jalan Desa Tinemba | 108 | 0+100 | 0+200 | RIGID | 3 | BAIK | <p>108. Sp. Jalan Desa Tinemba<br/>KEC. SUWAWA TIMUR<br/>STA. 0.100 KM</p> <p>LON: +123.21416<br/>LAT: +0.51956</p> | |

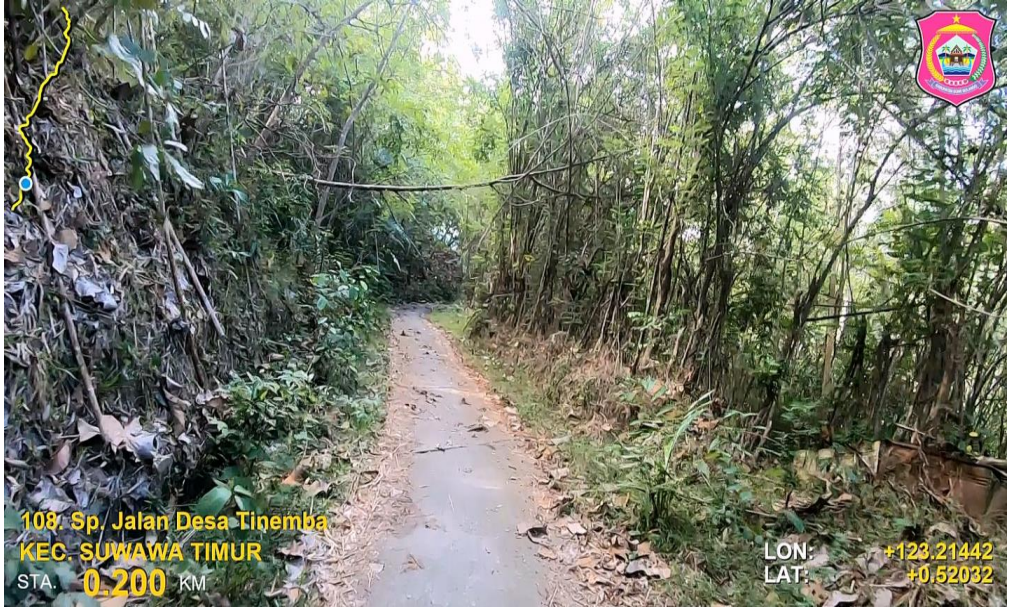
| NO | NAMA RUAS | NO. RUAS | STATION | | JENIS PERMUKAAN | LEBAR JALAN | KONDISI JALAN | DOKUMENTASI | KET |
|---|---|---|---|---|---|---|---|---|---|
| 3 | Sp. Jalan Desa Tinemba | 108 | 0+200 | 0+300 | RIGID | 3 | BAIK | <p>108. Sp. Jalan Desa Tinemba<br/>KEC. SUWAWA TIMUR<br/>STA. 0.200 KM</p> <p>LON: +123.21442<br/>LAT: +0.52032</p> | |

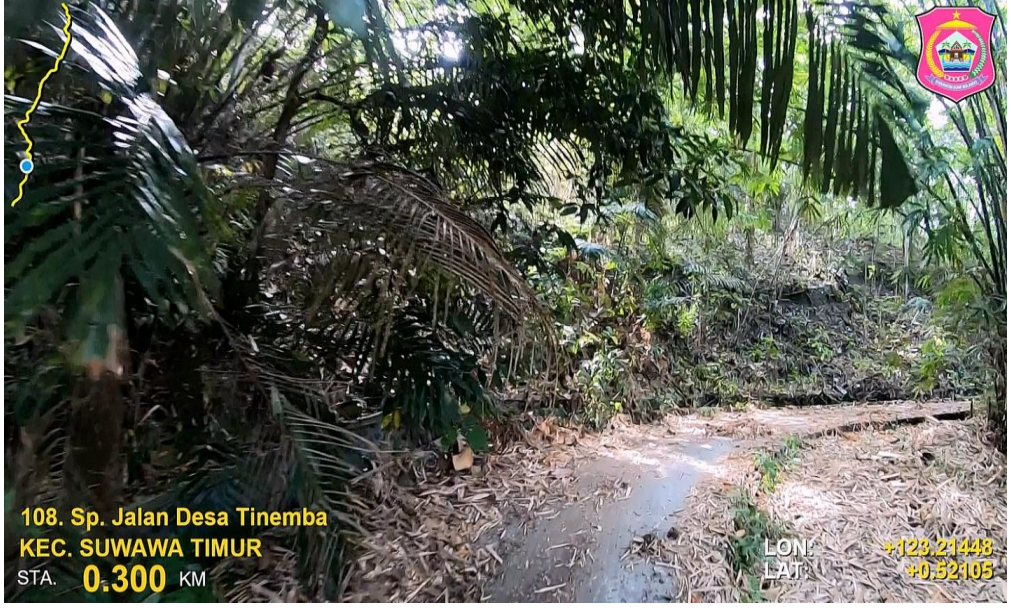
| NO | NAMA RUAS | NO. RUAS | STATION | | JENIS PERMUKAAN | LEBAR JALAN | KONDISI JALAN | DOKUMENTASI | KET |
|---|---|---|---|---|---|---|---|---|---|
| 4 | Sp. Jalan Desa Tinemba | 108 | 0+300 | 0+400 | RIGID | 3 | BAIK | <p>108. Sp. Jalan Desa Tinemba<br/>KEC. SUWAWA TIMUR<br/>STA. 0.300 KM</p> <p>LON: +123.21438<br/>LAT: +0.52105</p> | |

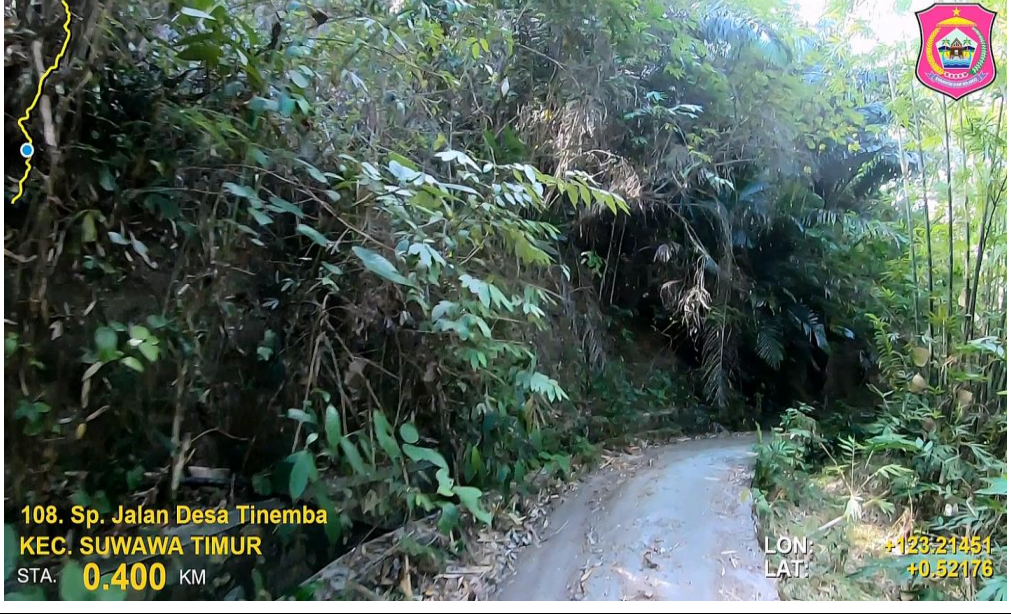
| NO | NAMA RUAS | NO. RUAS | STATION | | JENIS PERMUKAAN | LEBAR JALAN | KONDISI JALAN | DOKUMENTASI | KET |
|---|---|---|---|---|---|---|---|---|---|
| 5 | Sp. Jalan Desa Tinemba | 108 | 0+400 | 0+500 | RIGID | 3 | BAIK | <p>108. Sp. Jalan Desa Tinemba<br/>KEC. SUWAWA TIMUR<br/>STA. 0.400 KM</p> <p>LON: +123.21451<br/>LAT: +0.52176</p> | |

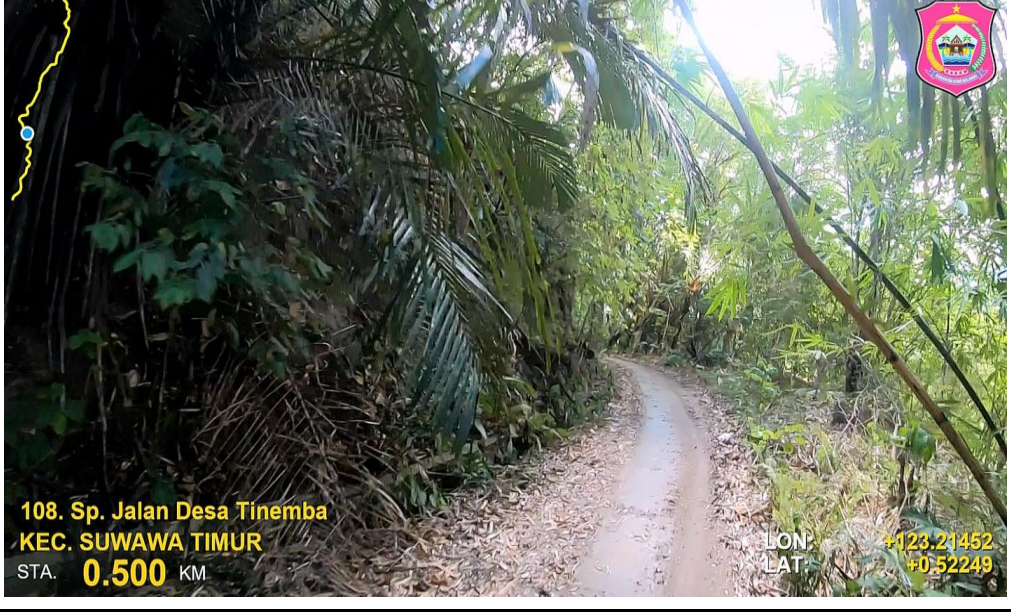
| NO | NAMA RUAS | NO. RUAS | STATION | | JENIS PERMUKAAN | LEBAR JALAN | KONDISI JALAN | DOKUMENTASI | KET |
|---|---|---|---|---|---|---|---|---|---|
| 6 | Sp. Jalan Desa Tinemba | 108 | 0+500 | 0+600 | RIGID | 3 | BAIK | <p>108. Sp. Jalan Desa Tinemba<br/>KEC. SUWAWA TIMUR<br/>STA. 0.500 KM</p> <p>LON: +123.21452<br/>LAT: +0.52249</p> | |

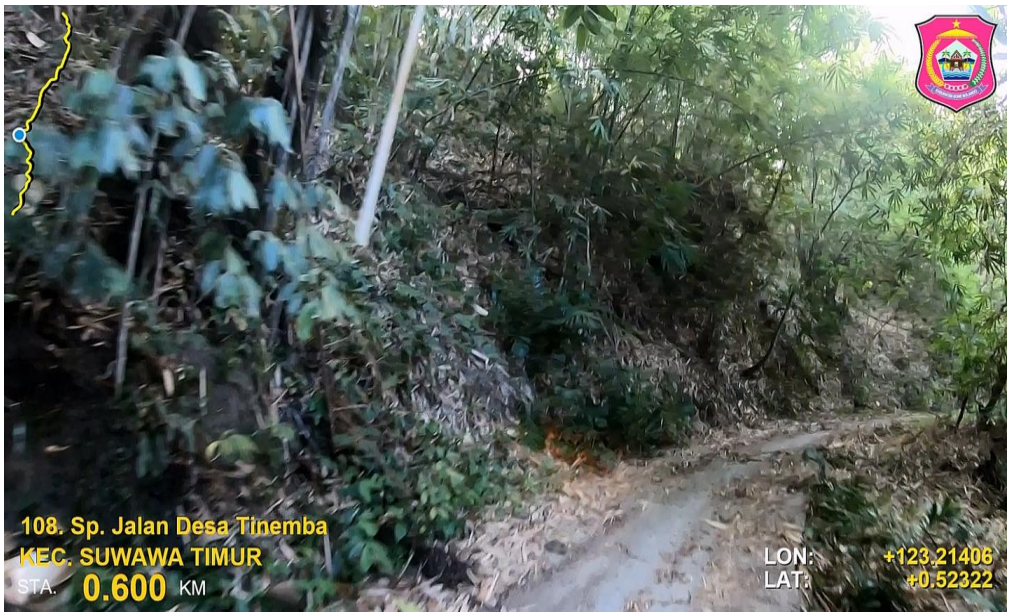
| NO | NAMA RUAS | NO. RUAS | STATION | | JENIS PERMUKAAN | LEBAR JALAN | KONDISI JALAN | DOKUMENTASI | KET |
|---|---|---|---|---|---|---|---|---|---|
| 7 | Sp. Jalan Desa Tinemba | 108 | 0+600 | 0+700 | RIGID | 3 | BAIK | <div>108. Sp. Jalan Desa Tinemba<br/>KEC. SUWAWA TIMUR<br/>STA. 0.600 KM<br/>LON: +123.21406<br/>LAT: +0.52222</div> | |

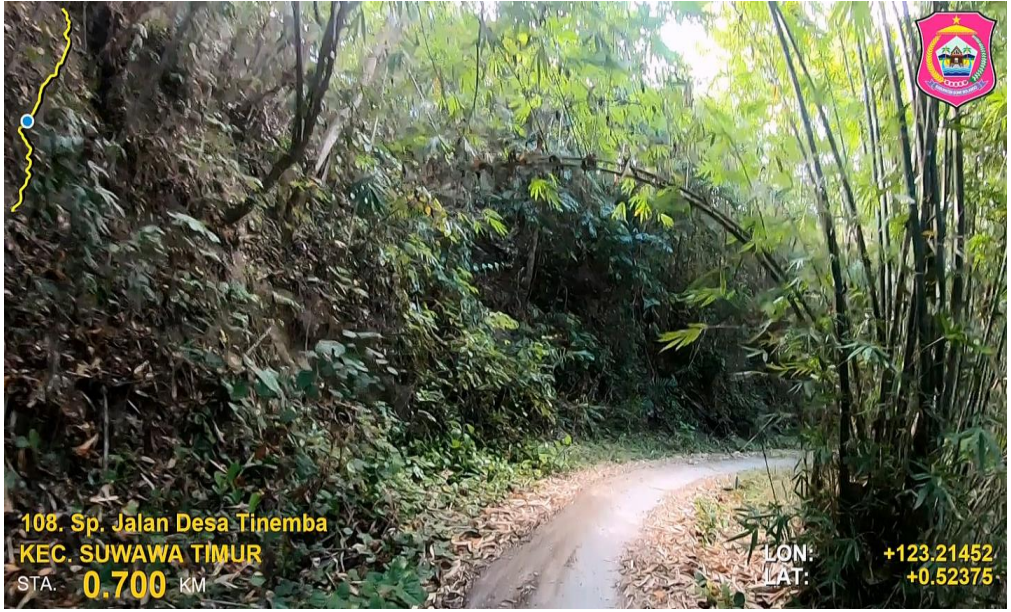
| NO | NAMA RUAS | NO. RUAS | STATION | | JENIS PERMUKAAN | LEBAR JALAN | KONDISI JALAN | DOKUMENTASI | KET |
|---|---|---|---|---|---|---|---|---|---|
| 8 | Sp. Jalan Desa Tinemba | 108 | 0+700 | 0+800 | RIGID | 3 | BAIK | <div>108. Sp. Jalan Desa Tinemba<br/>KEC. SUWAWA TIMUR<br/>STA. 0.700 KM<br/>LON: +123.21452<br/>LAT: +0.52375</div> | |

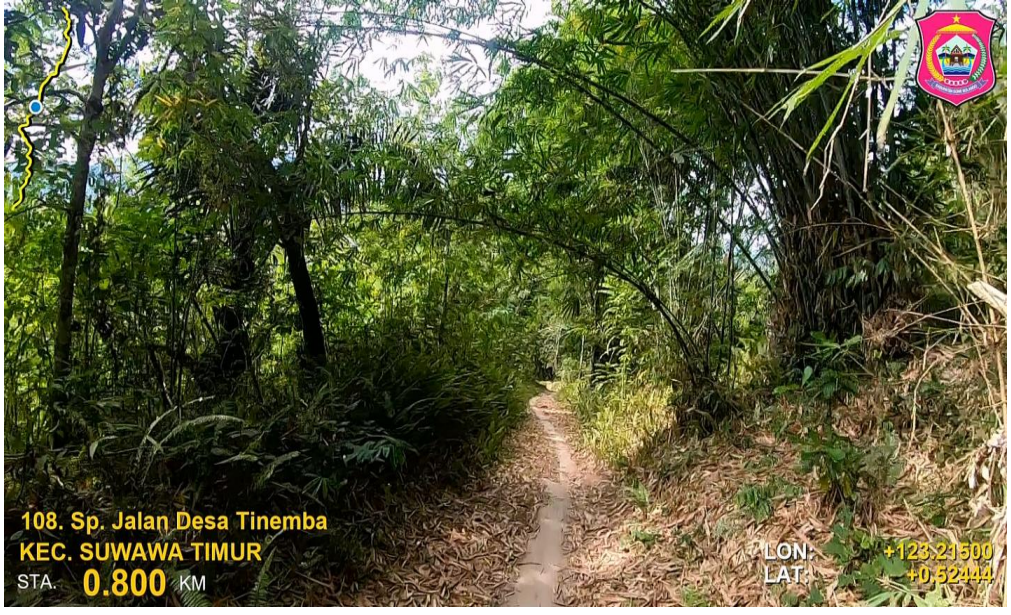
| NO | NAMA RUAS | NO. RUAS | STATION | | JENIS PERMUKAAN | LEBAR JALAN | KONDISI JALAN | DOKUMENTASI | KET |
|---|---|---|---|---|---|---|---|---|---|
| 9 | Sp. Jalan Desa Tinemba | 108 | 0+800 | 0+900 | TANAH | 3 | RUSAK BERAT | <div>108. Sp. Jalan Desa Tinemba<br/>KEC. SUWAWA TIMUR<br/>STA. 0.800 KM<br/>LON: +123.21500<br/>LAT: +0.52444</div> | |

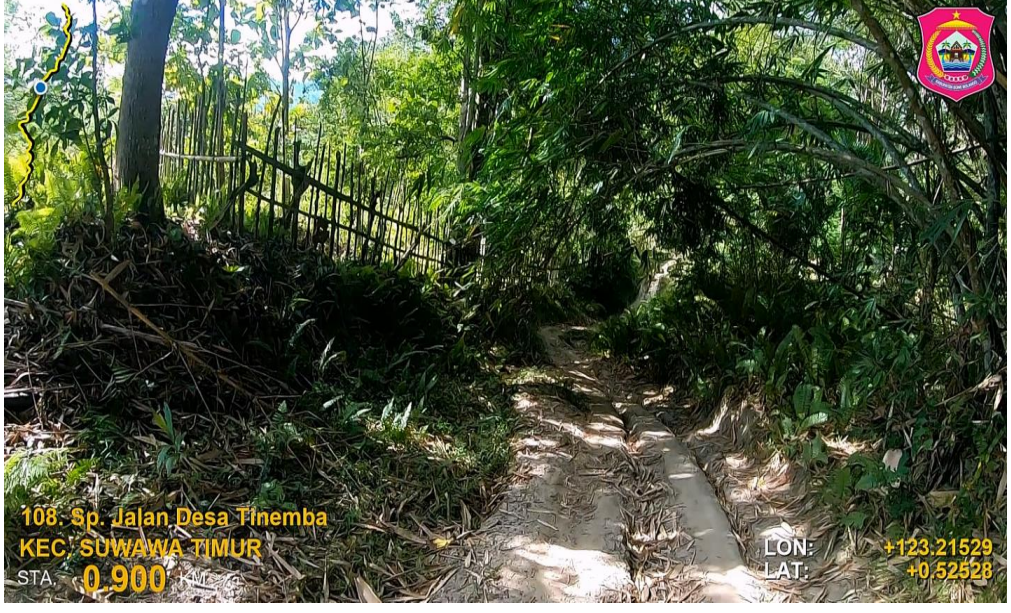
| NO | NAMA RUAS | NO. RUAS | STATION | | JENIS PERMUKAAN | LEBAR JALAN | KONDISI JALAN | DOKUMENTASI | KET |
|---|---|---|---|---|---|---|---|---|---|
| 10 | Sp. Jalan Desa Tinemba | 108 | 0+900 | 1+000 | TANAH | 2 | RUSAK BERAT | <div>108. Sp. Jalan Desa Tinemba<br/>KEC. SUWAWA TIMUR<br/>STA. 0.900 KM<br/>LON: +123.21529<br/>LAT: +0.52528</div> | |

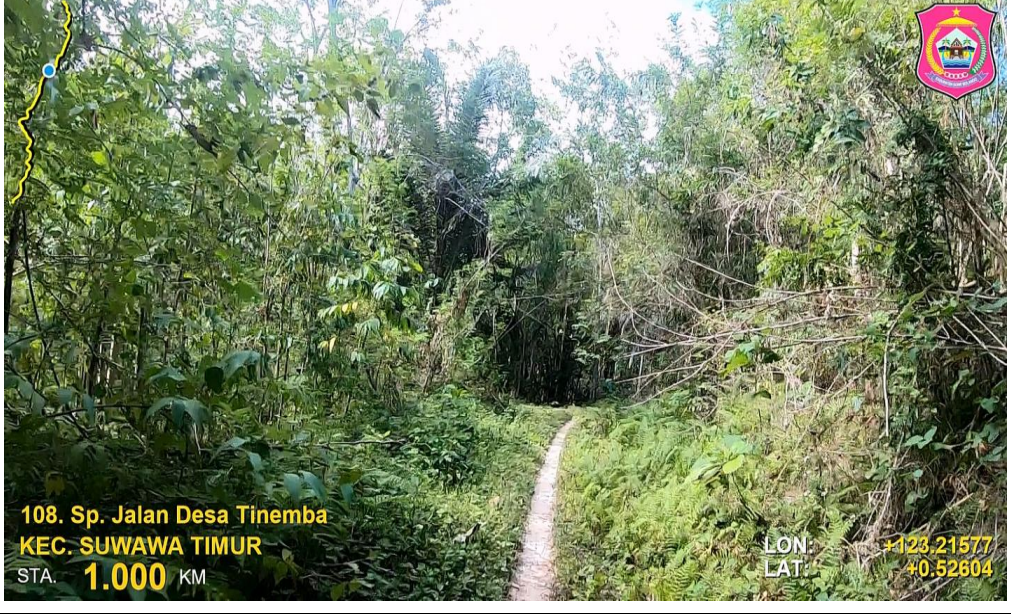
| NO | NAMA RUAS | NO. RUAS | STATION | | JENIS PERMUKAAN | LEBAR JALAN | KONDISI JALAN | DOKUMENTASI | KET |
|---|---|---|---|---|---|---|---|---|---|
| 11 | Sp. Jalan Desa Tinemba | 108 | 1+000 | 1+100 | TANAH | 2 | RUSAK BERAT | <div>108. Sp. Jalan Desa Tinemba<br/>KEC. SUWAWA TIMUR<br/>STA. 1.000 KM<br/>LON: +123.21577<br/>LAT: +0.52604</div> | |

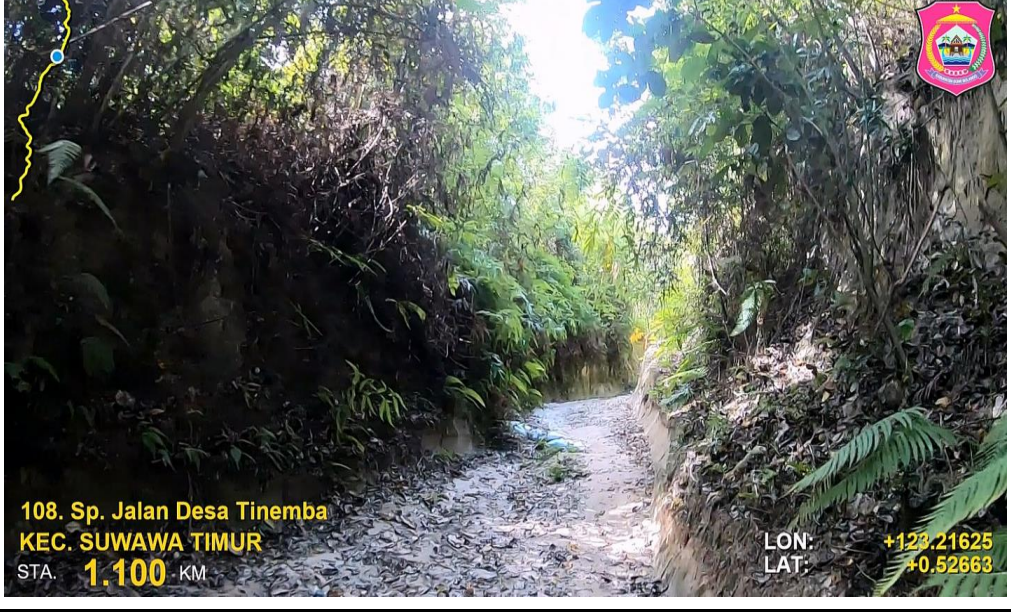
| NO | NAMA RUAS | NO. RUAS | STATION | | JENIS PERMUKAAN | LEBAR JALAN | KONDISI JALAN | DOKUMENTASI | KET |
|---|---|---|---|---|---|---|---|---|---|
| 12 | Sp. Jalan Desa Tinemba | 108 | 1+100 | 1+200 | TANAH | 3 | RUSAK BERAT | <div>108. Sp. Jalan Desa Tinemba<br/>KEC. SUWAWA TIMUR<br/>STA. 1.100 KM<br/>LON: +123.21625<br/>LAT: +0.52663</div> | |

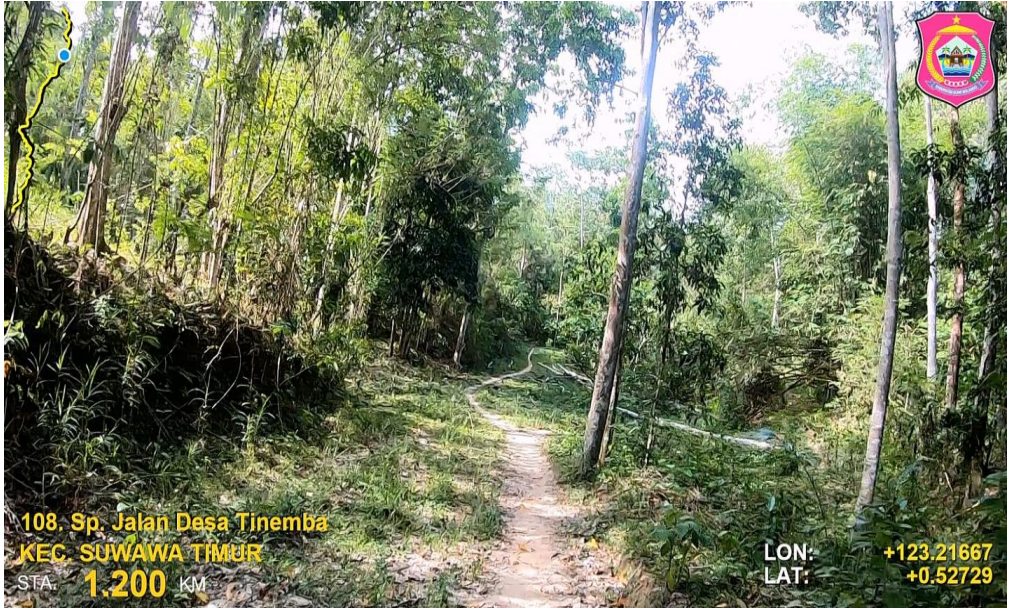
| NO | NAMA RUAS | NO. RUAS | STATION | | JENIS PERMUKAAN | LEBAR JALAN | KONDISI JALAN | DOKUMENTASI | KET |
|---|---|---|---|---|---|---|---|---|---|
| 13 | Sp. Jalan Desa Tinemba | 108 | 1+200 | 1+300 | TANAH | 3 | RUSAK BERAT | | |

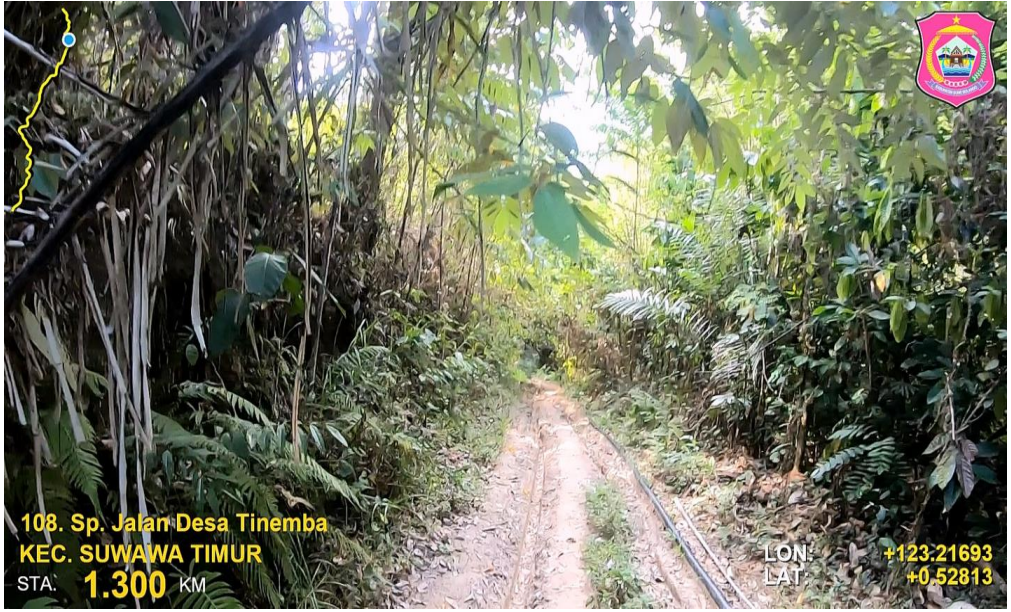
| NO | NAMA RUAS | NO. RUAS | STATION | | JENIS PERMUKAAN | LEBAR JALAN | KONDISI JALAN | DOKUMENTASI | KET |
|---|---|---|---|---|---|---|---|---|---|
| 14 | Sp. Jalan Desa Tinemba | 108 | 1+300 | 1+400 | TANAH | 3 | RUSAK BERAT | | |

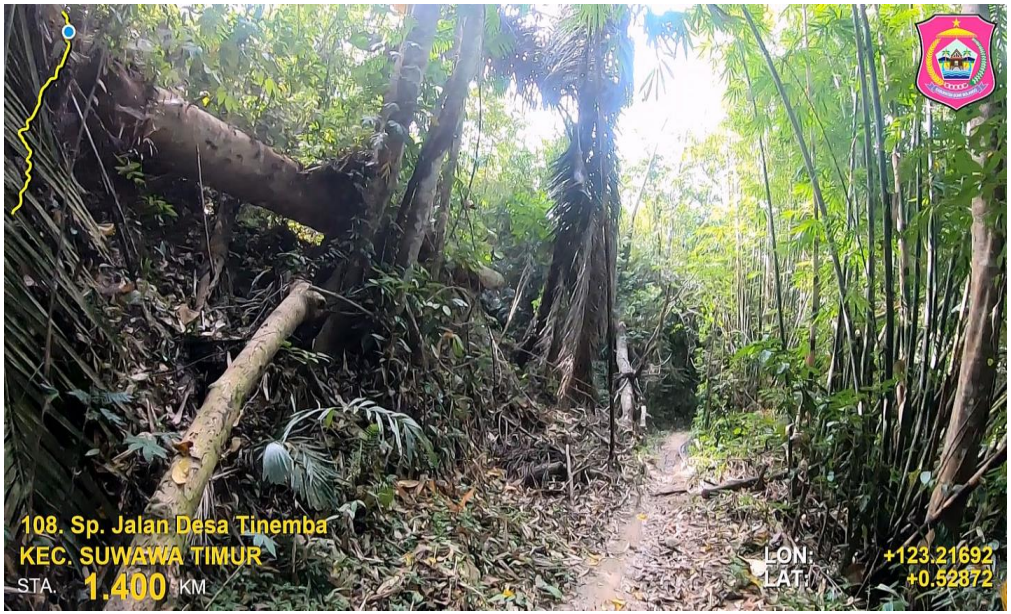
| NO | NAMA RUAS | NO. RUAS | STATION | | JENIS PERMUKAAN | LEBAR JALAN | KONDISI JALAN | DOKUMENTASI | KET |
|---|---|---|---|---|---|---|---|---|---|
| 15 | Sp. Jalan Desa Tinemba | 108 | 1+400 | 1+500 | TANAH | 3 | RUSAK BERAT | | |

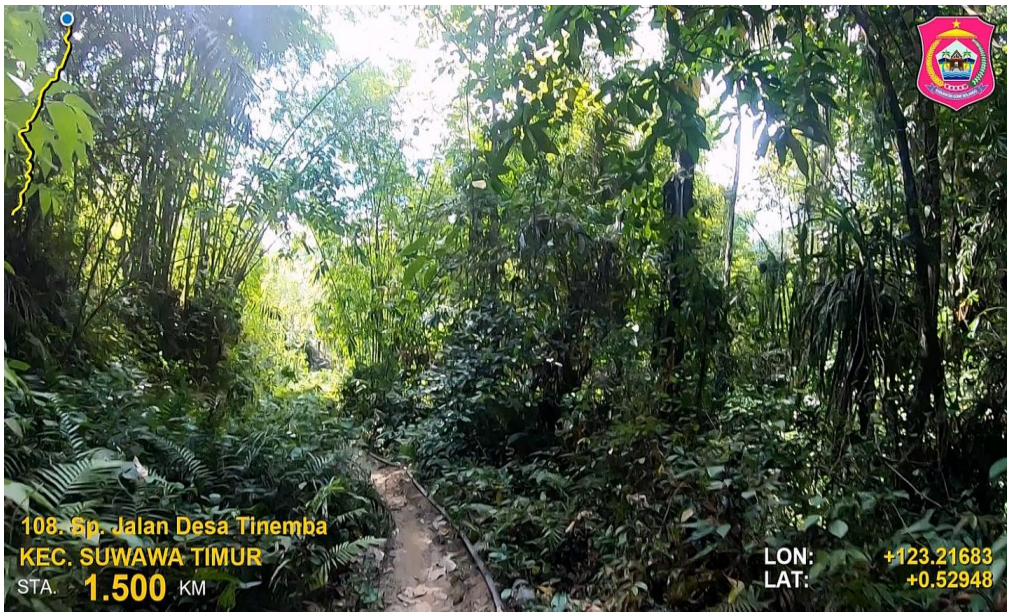
| NO | NAMA RUAS | NO. RUAS | STATION | | JENIS PERMUKAAN | LEBAR JALAN | KONDISI JALAN | DOKUMENTASI | KET |
|---|---|---|---|---|---|---|---|---|---|
| 16 | Sp. Jalan Desa Tinemba | 108 | 1+500 | 1+557 | TANAH | 3 | RUSAK BERAT | | |

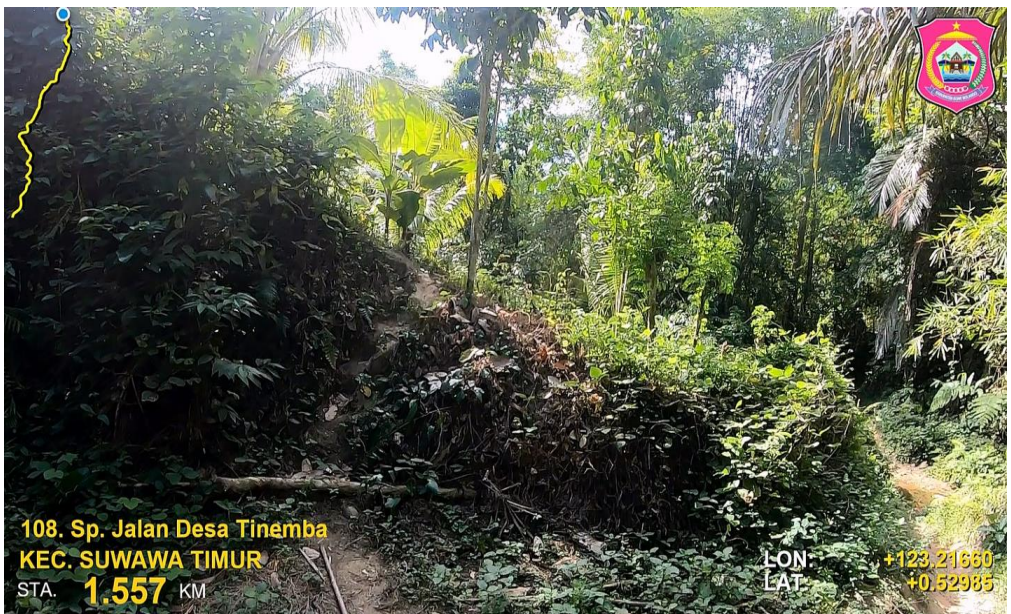
| NO | NAMA RUAS | NO. RUAS | STATION | | JENIS PERMUKAAN | LEBAR JALAN | KONDISI JALAN | DOKUMENTASI | KET |
|---|---|---|---|---|---|---|---|---|---|
| 17 | Sp. Jalan Desa Tinemba | 108 | 1+557 | | TANAH | 3 | RUSAK BERAT | | |
