DINAS PEKERJAAN UMUM DAN PENATAAN RUANG  
KABUPATEN BONE BOLANGO

FORMULIR SURVEI INVENTARISASI JARINGAN JALAN - SAAT INI

| | NAMA : | Sp. 3 Jalan Desa Bulondala (Akses Agro) | | |

LEMBAR SURVEY INVENTORY JALAN  
DINAS PEKERJAAN UMUM DAN PENATAAN RUANG KABUPATEN BONE BOLANGO  
Sp. 3 Jalan Desa Bulondala (Akses Agro)

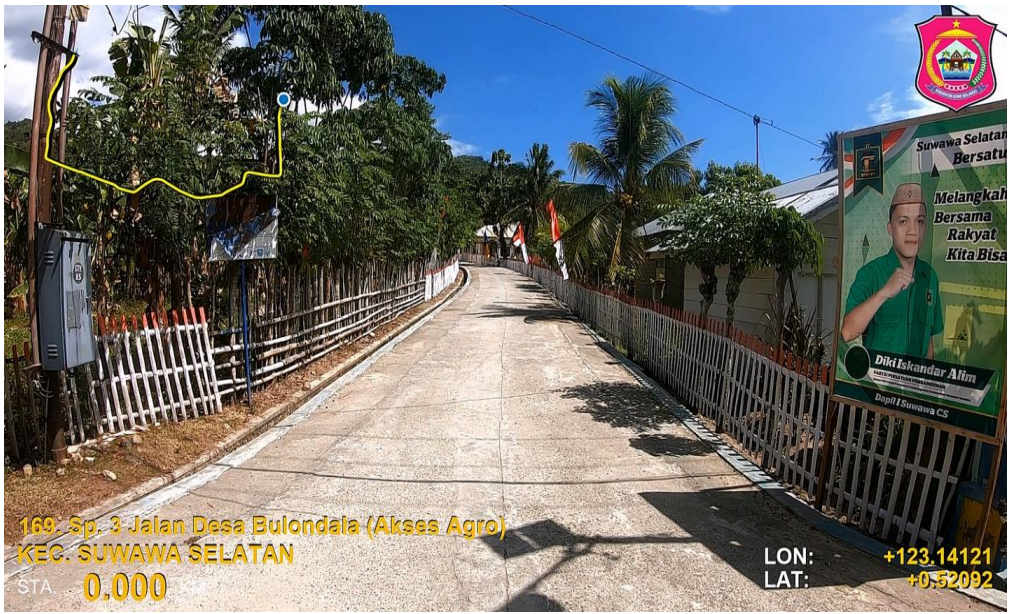
| NO | NAMA RUAS | NO. RUAS | STATION | | JENIS PERMUKAAN | LEBAR JALAN | KONDISI JALAN | DOKUMENTASI | KET |
|---|---|---|---|---|---|---|---|---|---|
| 1 | Sp. 3 Jalan Desa Bulondala (Akses Agro) | 169 | 0+000 | 0+100 | RIGID | 3.5 | BAIK | | |

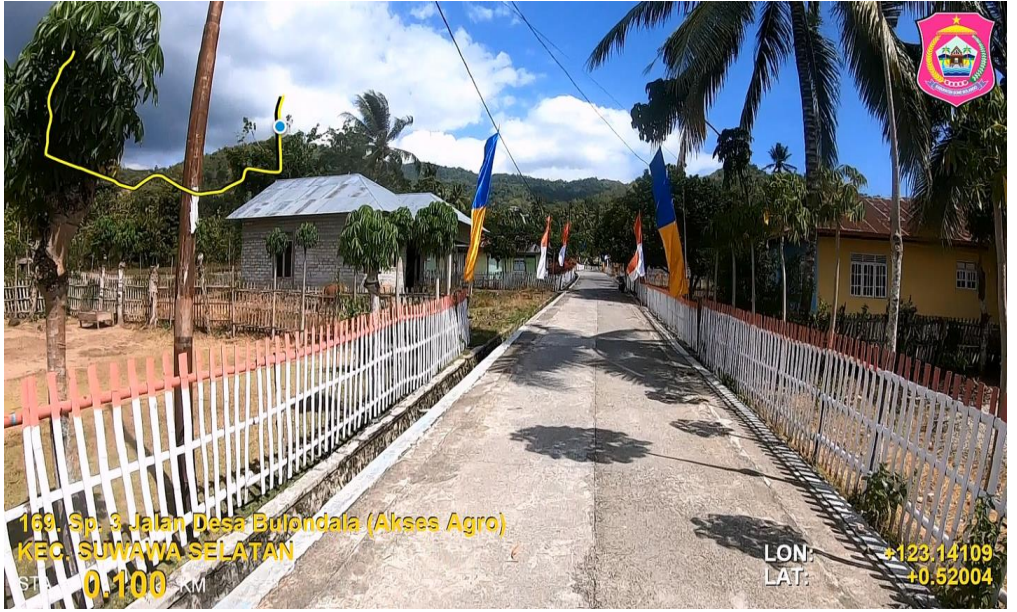
| NO | NAMA RUAS | NO. RUAS | STATION | | JENIS PERMUKAAN | LEBAR JALAN | KONDISI JALAN | DOKUMENTASI | KET |
|---|---|---|---|---|---|---|---|---|---|
| 2 | Sp. 3 Jalan Desa Bulondala (Akses Agro) | 169 | 0+100 | 0+200 | RIGID | 3.5 | BAIK | | |

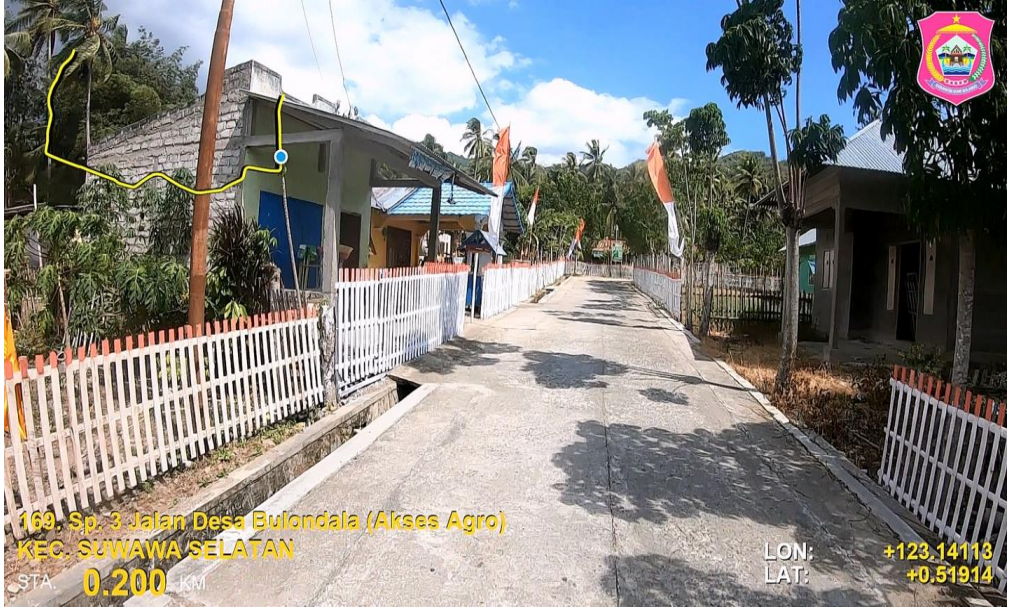
| NO | NAMA RUAS | NO. RUAS | STATION | | JENIS PERMUKAAN | LEBAR JALAN | KONDISI JALAN | DOKUMENTASI | KET |
|---|---|---|---|---|---|---|---|---|---|
| 3 | Sp. 3 Jalan Desa Bulondala (Akses Agro) | 169 | 0+200 | 0+300 | RIGID | 3.5 | BAIK | | |

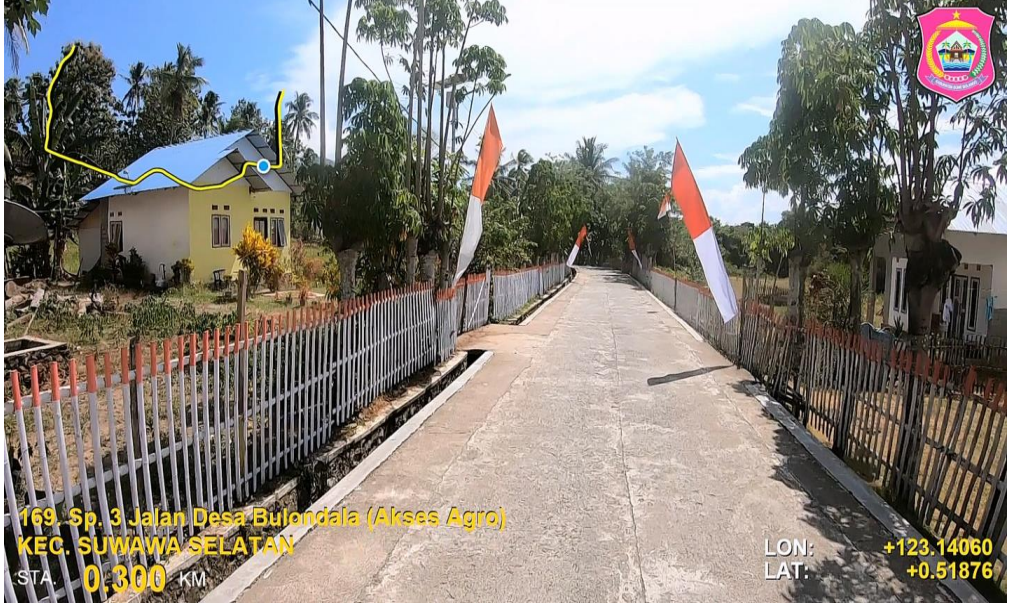
| NO | NAMA RUAS | NO. RUAS | STATION | | JENIS PERMUKAAN | LEBAR JALAN | KONDISI JALAN | DOKUMENTASI | KET |
|---|---|---|---|---|---|---|---|---|---|
| 4 | Sp. 3 Jalan Desa Bulondala (Akses Agro) | 169 | 0+300 | 0+400 | RIGID | 3.5 | BAIK | | |

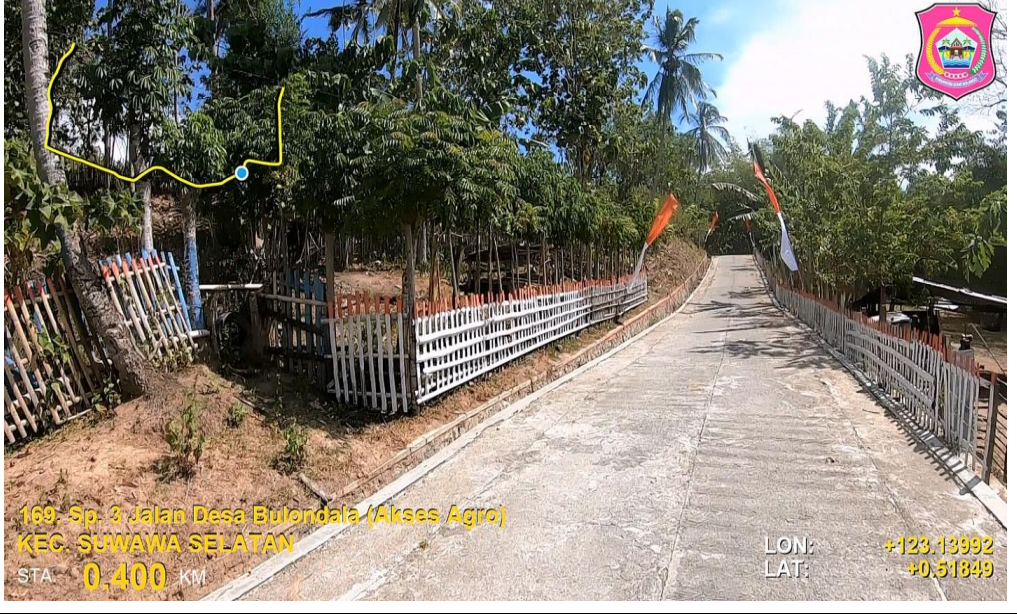
| NO | NAMA RUAS | NO. RUAS | STATION | | JENIS PERMUKAAN | LEBAR JALAN | KONDISI JALAN | DOKUMENTASI | KET |
|---|---|---|---|---|---|---|---|---|---|
| 5 | Sp. 3 Jalan Desa Bulondala (Akses Agro) | 169 | 0+400 | 0+500 | RIGID | 3.5 | BAIK | | |

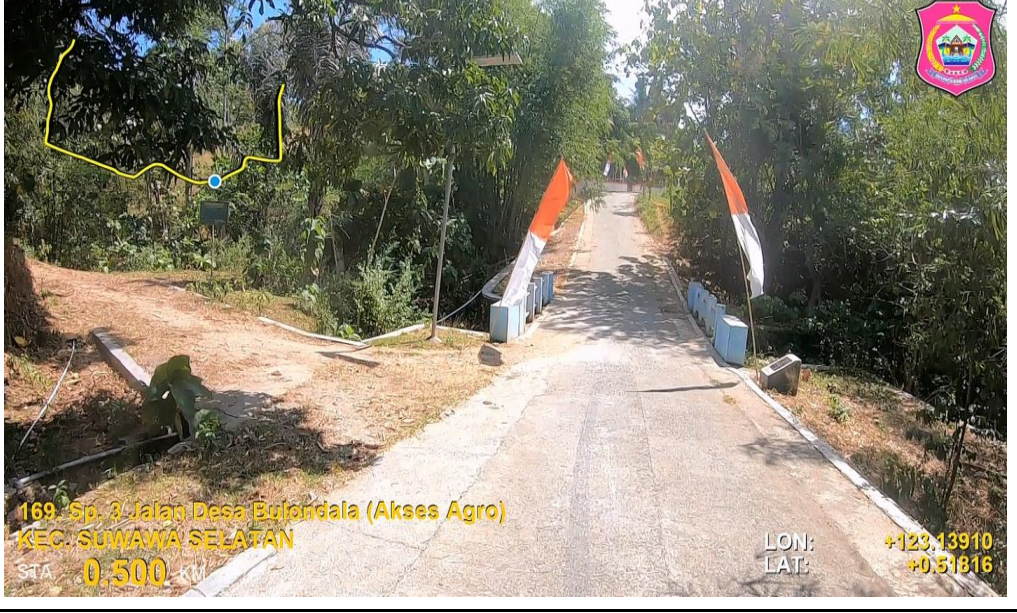
| NO | NAMA RUAS | NO. RUAS | STATION | | JENIS PERMUKAAN | LEBAR JALAN | KONDISI JALAN | DOKUMENTASI | KET |
|---|---|---|---|---|---|---|---|---|---|
| 6 | Sp. 3 Jalan Desa Bulondala (Akses Agro) | 169 | 0+500 | 0+600 | RIGID | 3.5 | BAIK | | |

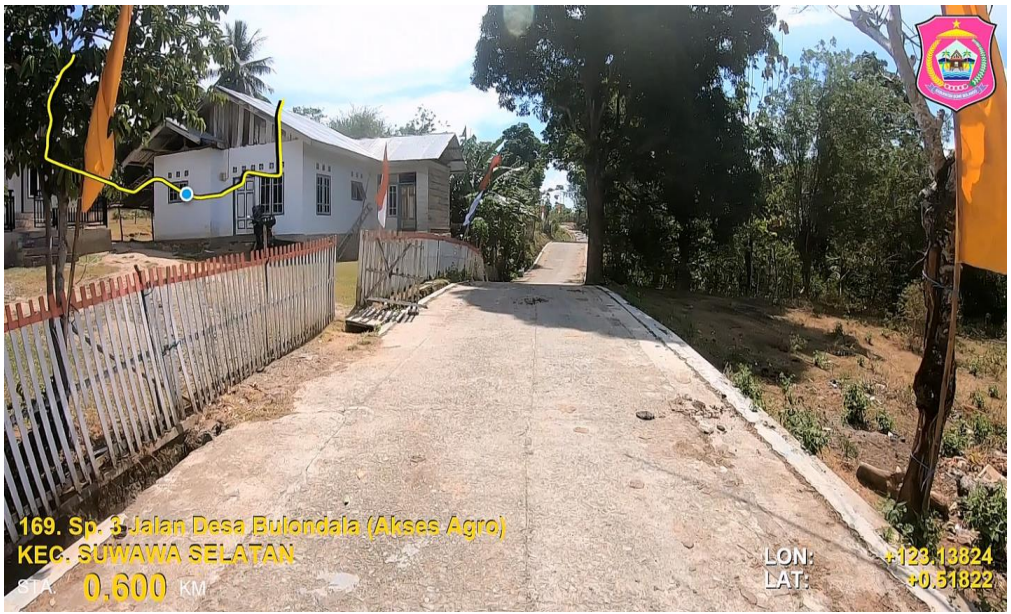
| NO | NAMA RUAS | NO. RUAS | STATION | | JENIS PERMUKAAN | LEBAR JALAN | KONDISI JALAN | DOKUMENTASI | KET |
|---|---|---|---|---|---|---|---|---|---|
| 7 | Sp. 3 Jalan Desa Bulondala (Akses Agro) | 169 | 0+600 | 0+700 | RIGID | 3.5 | BAIK | <p>169. Sp. 3 Jalan Desa Bulondala (Akses Agro)<br/>KEC. SUWAWA SELATAN<br/>STA. 0.600 KM</p> <p>LON: +123.13824<br/>LAT: +0.51822</p> | |

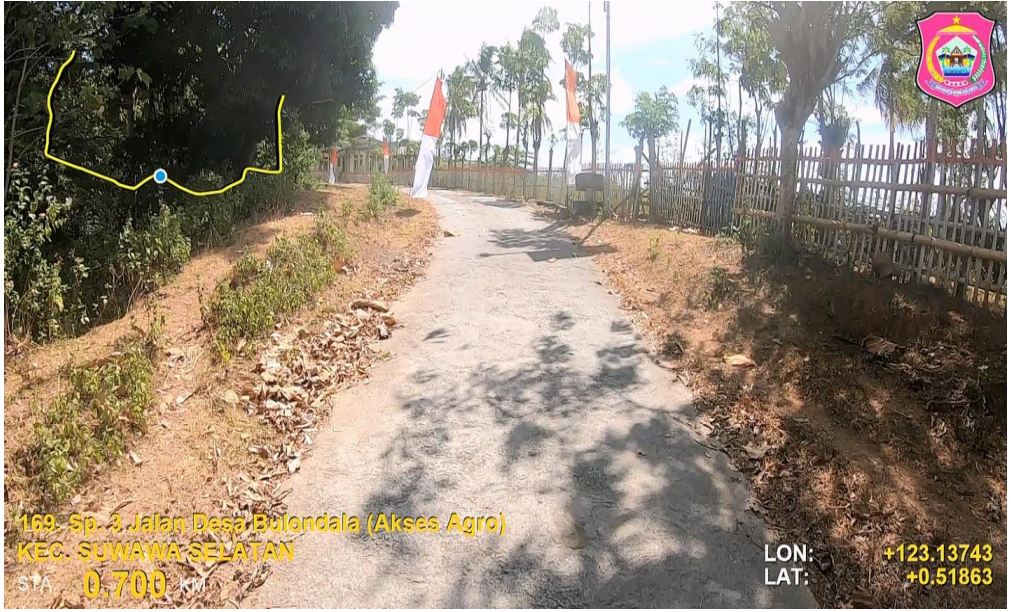
| NO | NAMA RUAS | NO. RUAS | STATION | | JENIS PERMUKAAN | LEBAR JALAN | KONDISI JALAN | DOKUMENTASI | KET |
|---|---|---|---|---|---|---|---|---|---|
| 8 | Sp. 3 Jalan Desa Bulondala (Akses Agro) | 169 | 0+700 | 0+800 | RIGID | 3.5 | BAIK | <p>169. Sp. 3 Jalan Desa Bulondala (Akses Agro)<br/>KEC. SUWAWA SELATAN<br/>STA. 0.700 KM</p> <p>LON: +123.13743<br/>LAT: +0.51863</p> | |

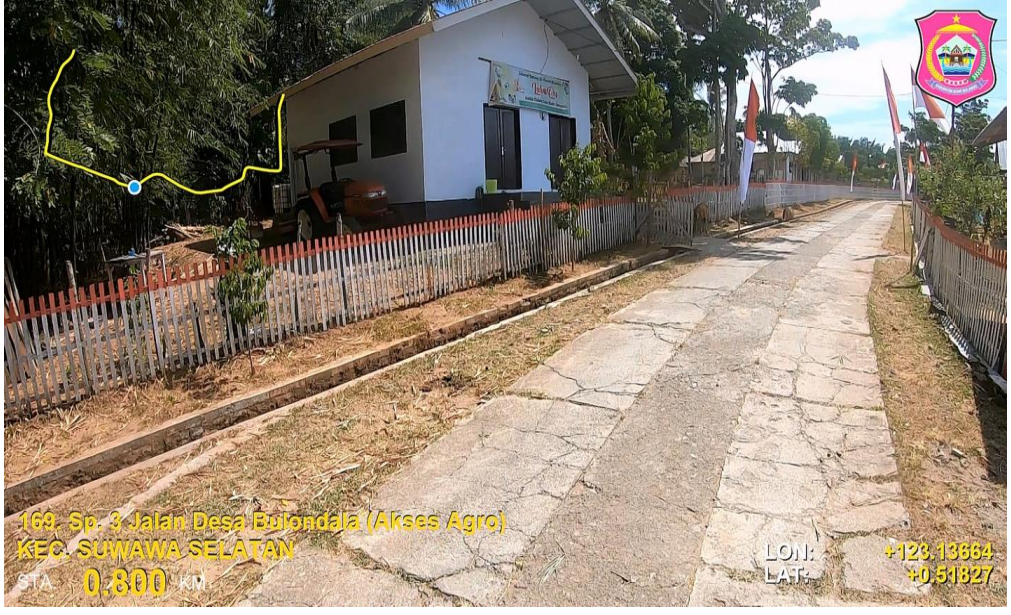
| NO | NAMA RUAS | NO. RUAS | STATION | | JENIS PERMUKAAN | LEBAR JALAN | KONDISI JALAN | DOKUMENTASI | KET |
|---|---|---|---|---|---|---|---|---|---|
| 9 | Sp. 3 Jalan Desa Bulondala (Akses Agro) | 169 | 0+800 | 0+900 | RIGID | 3.5 | BAIK | <p>169. Sp. 3 Jalan Desa Bulondala (Akses Agro)<br/>KEC. SUWAWA SELATAN<br/>STA. 0.800 KM</p> <p>LON: +123.13562<br/>LAT: +0.51827</p> | |

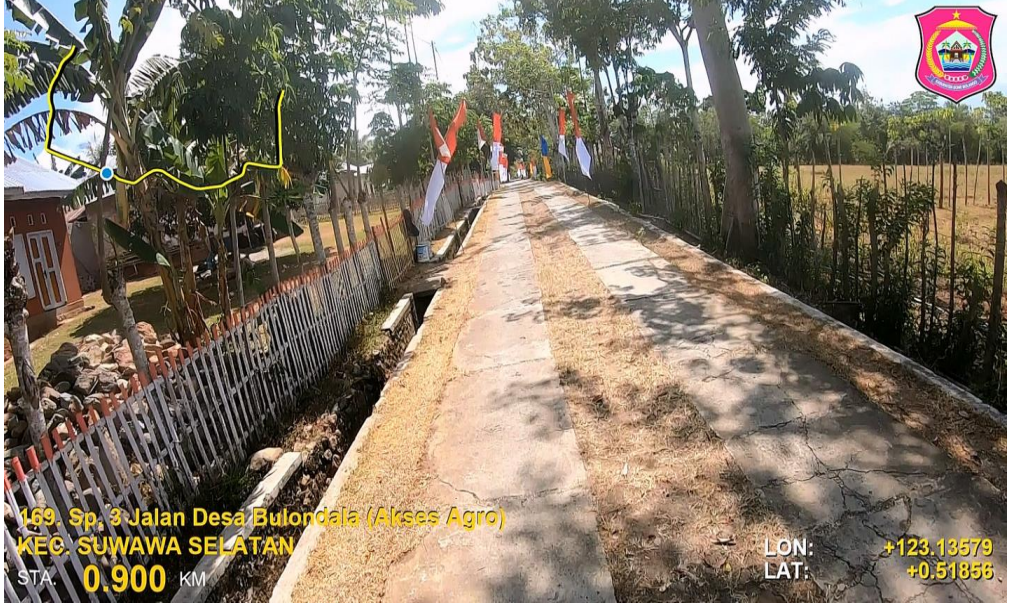
| NO | NAMA RUAS | NO. RUAS | STATION | | JENIS PERMUKAAN | LEBAR JALAN | KONDISI JALAN | DOKUMENTASI | KET |
|---|---|---|---|---|---|---|---|---|---|
| 10 | Sp. 3 Jalan Desa Bulondala (Akses Agro) | 169 | 0+900 | 1+000 | RIGID | 3.5 | BAIK | <p>169. Sp. 3 Jalan Desa Bulondala (Akses Agro)<br/>KEC. SUWAWA SELATAN<br/>STA. 0.900 KM</p> <p>LON: +123.13579<br/>LAT: +0.51856</p> | |

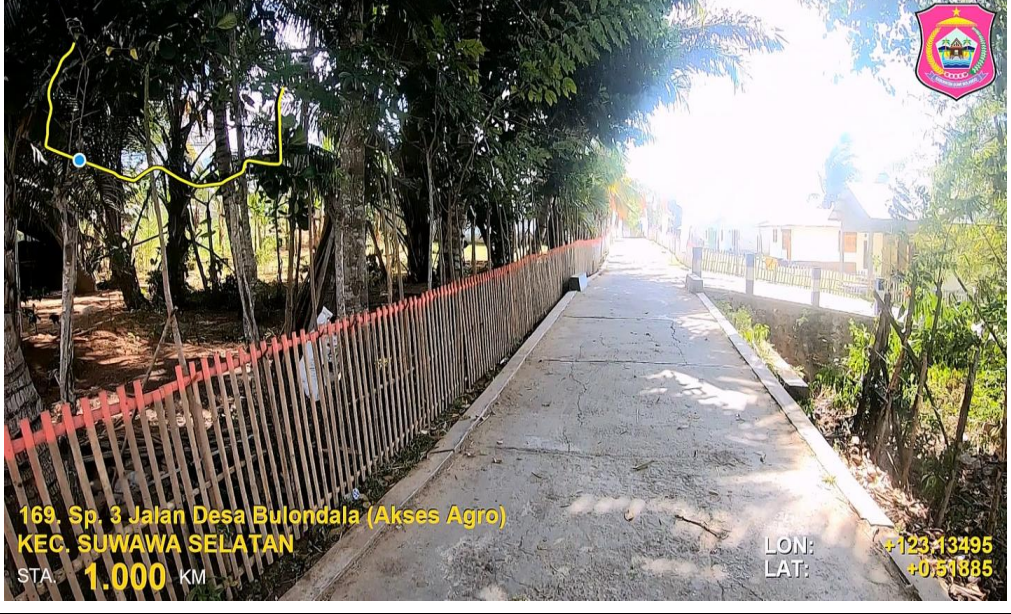
| NO | NAMA RUAS | NO. RUAS | STATION | | JENIS PERMUKAAN | LEBAR JALAN | KONDISI JALAN | DOKUMENTASI | KET |
|---|---|---|---|---|---|---|---|---|---|
| 11 | Sp. 3 Jalan Desa Bulondala (Akses Agro) | 169 | 1+000 | 1+100 | RIGID | 3.5 | BAIK | <p>169. Sp. 3 Jalan Desa Bulondala (Akses Agro)<br/>KEC. SUWAWA SELATAN<br/>STA. 1.000 KM</p> <p>LON: +123.13495<br/>LAT: +0.51885</p> | |

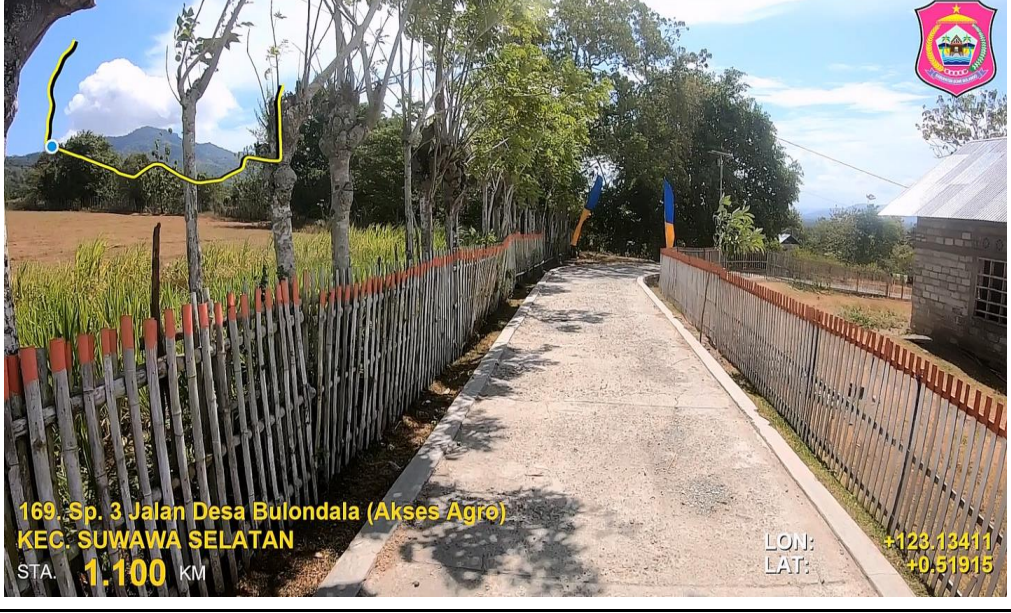
| NO | NAMA RUAS | NO. RUAS | STATION | | JENIS PERMUKAAN | LEBAR JALAN | KONDISI JALAN | DOKUMENTASI | KET |
|---|---|---|---|---|---|---|---|---|---|
| 12 | Sp. 3 Jalan Desa Bulondala (Akses Agro) | 169 | 1+100 | 1+200 | RIGID | 3.5 | BAIK | <p>169. Sp. 3 Jalan Desa Bulondala (Akses Agro)<br/>KEC. SUWAWA SELATAN<br/>STA. 1.100 KM</p> <p>LON: +123.13410<br/>LAT: +0.51915</p> | |

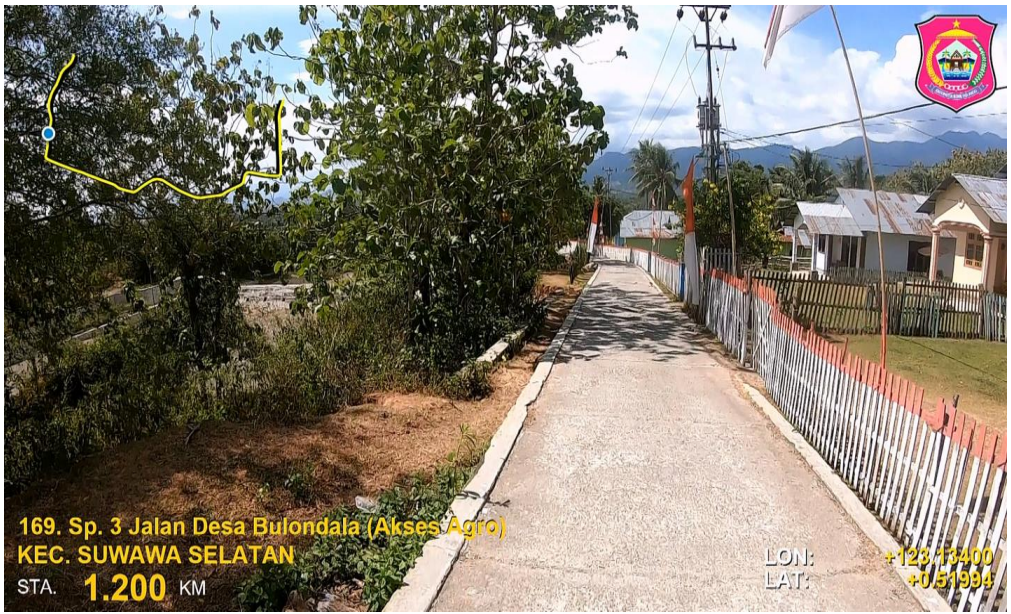
| NO | NAMA RUAS | NO. RUAS | STATION | | JENIS PERMUKAAN | LEBAR JALAN | KONDISI JALAN | DOKUMENTASI | KET |
|---|---|---|---|---|---|---|---|---|---|
| 13 | Sp. 3 Jalan Desa Bulondala (Akses Agro) | 169 | 1+200 | 1+300 | RIGID | 3.5 | BAIK | | |

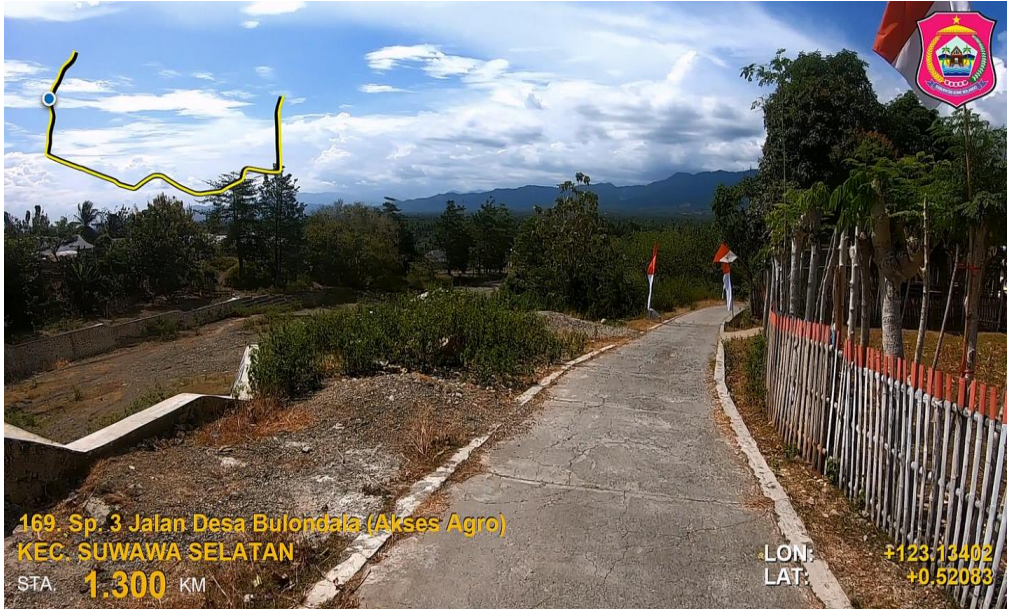
| NO | NAMA RUAS | NO. RUAS | STATION | | JENIS PERMUKAAN | LEBAR JALAN | KONDISI JALAN | DOKUMENTASI | KET |
|---|---|---|---|---|---|---|---|---|---|
| 14 | Sp. 3 Jalan Desa Bulondala (Akses Agro) | 169 | 1+300 | 1+400 | RIGID | 3.5 | BAIK | | |

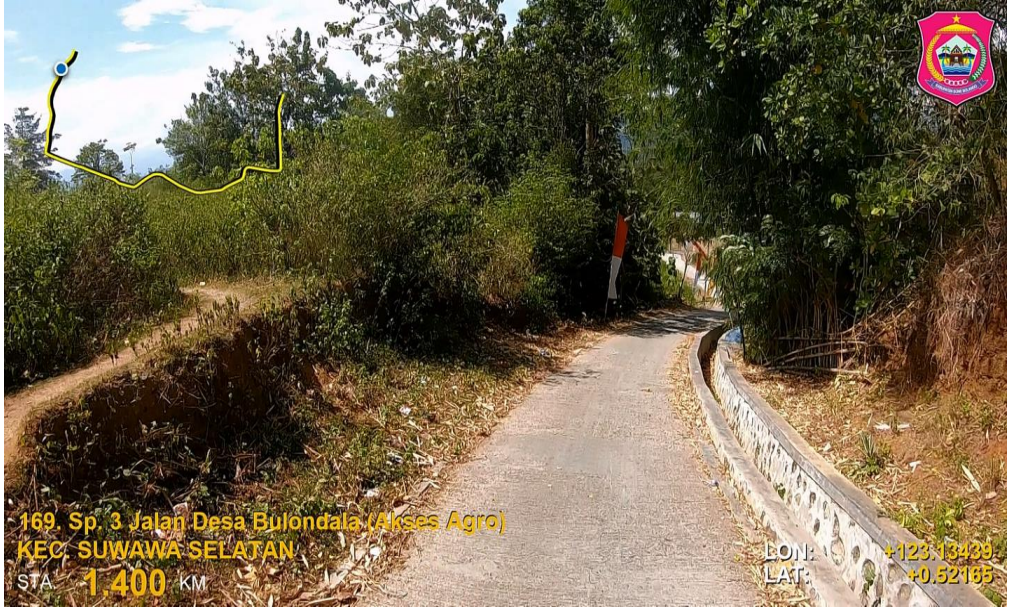
| NO | NAMA RUAS | NO. RUAS | STATION | | JENIS PERMUKAAN | LEBAR JALAN | KONDISI JALAN | DOKUMENTASI | KET |
|---|---|---|---|---|---|---|---|---|---|
| 15 | Sp. 3 Jalan Desa Bulondala (Akses Agro) | 169 | 1+400 | 1+478 | RIGID | 3.5 | BAIK | | |

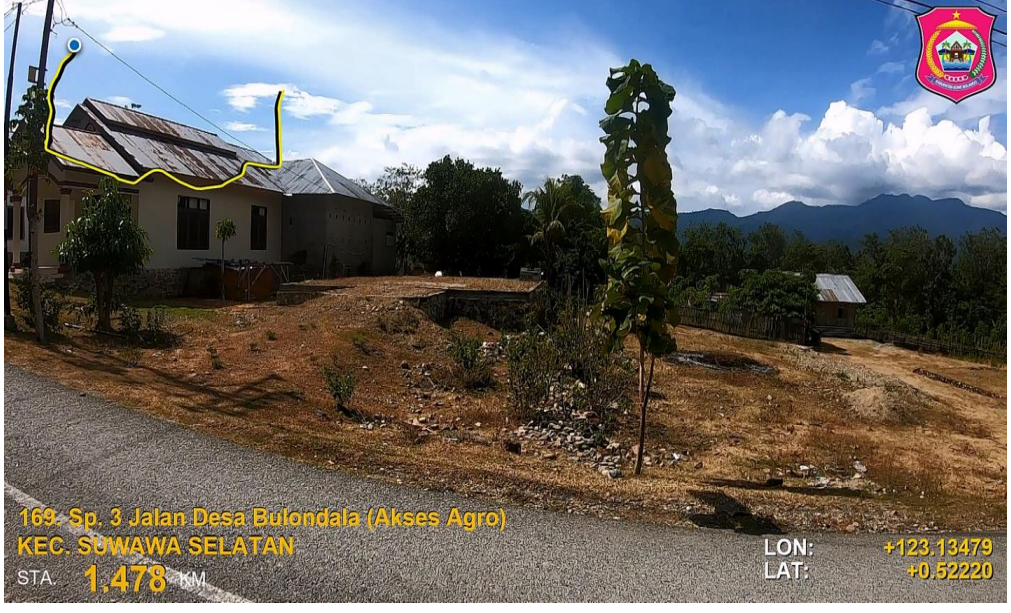
| NO | NAMA RUAS | NO. RUAS | STATION | | JENIS PERMUKAAN | LEBAR JALAN | KONDISI JALAN | DOKUMENTASI | KET |
|---|---|---|---|---|---|---|---|---|---|
| 16 | Sp. 3 Jalan Desa Bulondala (Akses Agro) | 169 | 1+478 | | RIGID | 3.5 | BAIK | | |
