DINAS PEKERJAAN UMUM DAN PENATAAN RUANG  
KABUPATEN BONE BOLANGO

FORMULIR SURVEI INVENTARISASI JARINGAN JALAN - SAAT INI

| | NAMA : | Sp. 2 Jalan Desa libungo (Dusun Binggele) | | |

LEMBAR SURVEY INVENTORY JALAN  
DINAS PEKERJAAN UMUM DAN PENATAAN RUANG KABUPATEN BONE BOLANGO  
Sp. 2 Jalan Desa libungo (Dusun Binggele)

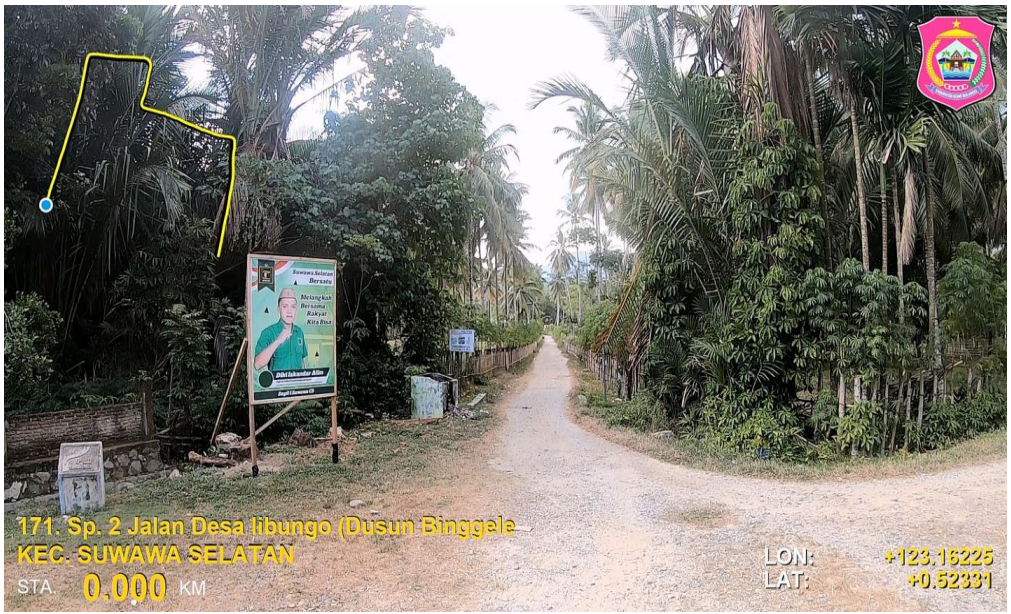
| NO | NAMA RUAS | NO. RUAS | STATION | | JENIS PERMUKAAN | LEBAR JALAN | KONDISI JALAN | DOKUMENTASI | KET |
|---|---|---|---|---|---|---|---|---|---|
| 1 | Sp. 2 Jalan Desa libungo (Dusun Binggele) | 171 | 0+000 | 0+100 | PENETRASI MACADAM 1 LAPIS | 3 | RUSAK BERAT | <p>171. Sp. 2 Jalan Desa libungo (Dusun Binggele)<br/>KEC. SUWAWA SELATAN<br/>STA. 0.000 KM</p> <p>LON: +123.16225<br/>LAT: +0.52331</p> | |

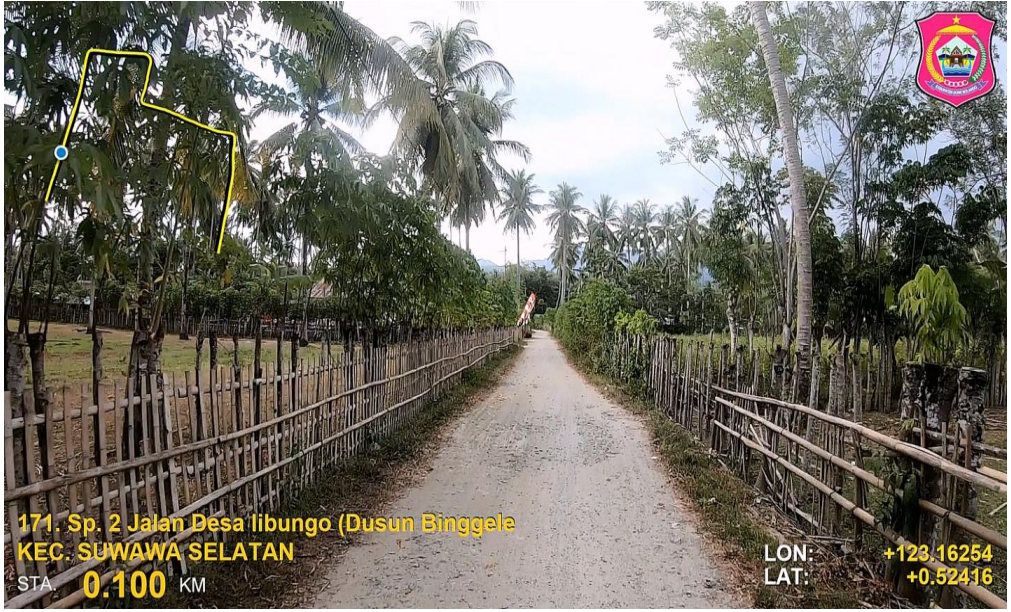
| NO | NAMA RUAS | NO. RUAS | STATION | | JENIS PERMUKAAN | LEBAR JALAN | KONDISI JALAN | DOKUMENTASI | KET |
|---|---|---|---|---|---|---|---|---|---|
| 2 | Sp. 2 Jalan Desa libungo (Dusun Binggele) | 171 | 0+100 | 0+200 | PENETRASI MACADAM 1 LAPIS | 3 | RUSAK BERAT | <p>171. Sp. 2 Jalan Desa libungo (Dusun Binggele)<br/>KEC. SUWAWA SELATAN<br/>STA. 0.100 KM</p> <p>LON: +123.16254<br/>LAT: +0.52416</p> | |

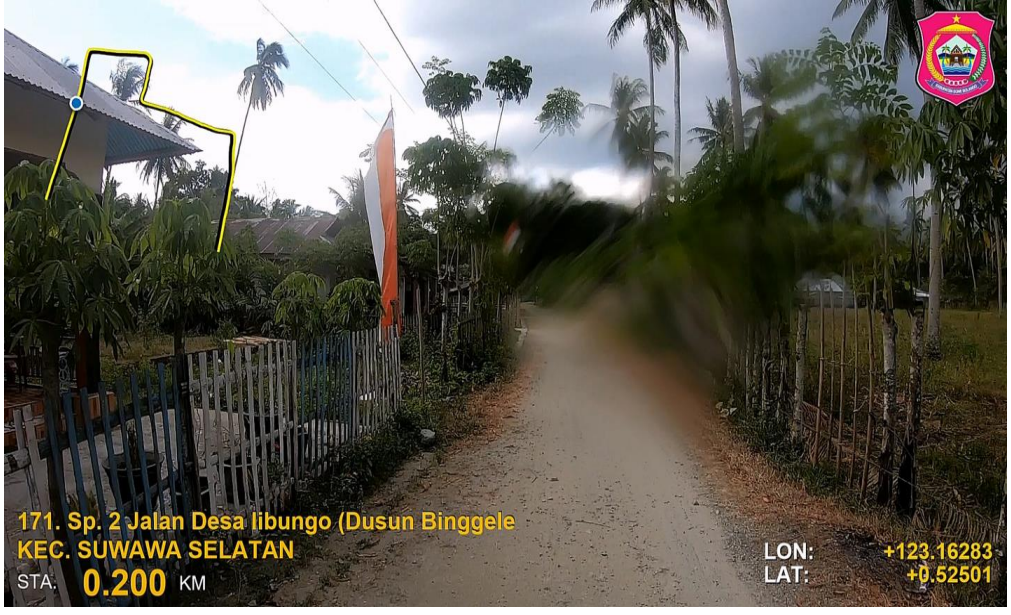
| NO | NAMA RUAS | NO. RUAS | STATION | | JENIS PERMUKAAN | LEBAR JALAN | KONDISI JALAN | DOKUMENTASI | KET |
|---|---|---|---|---|---|---|---|---|---|
| 3 | Sp. 2 Jalan Desa libungo (Dusun Binggele) | 171 | 0+200 | 0+300 | PENETRASI MACADAM 1 LAPIS | 3 | RUSAK BERAT | <p>171. Sp. 2 Jalan Desa libungo (Dusun Binggele)<br/>KEC. SUWAWA SELATAN<br/>STA. 0.200 KM</p> <p>LON: +123.16283<br/>LAT: +0.52501</p> | |

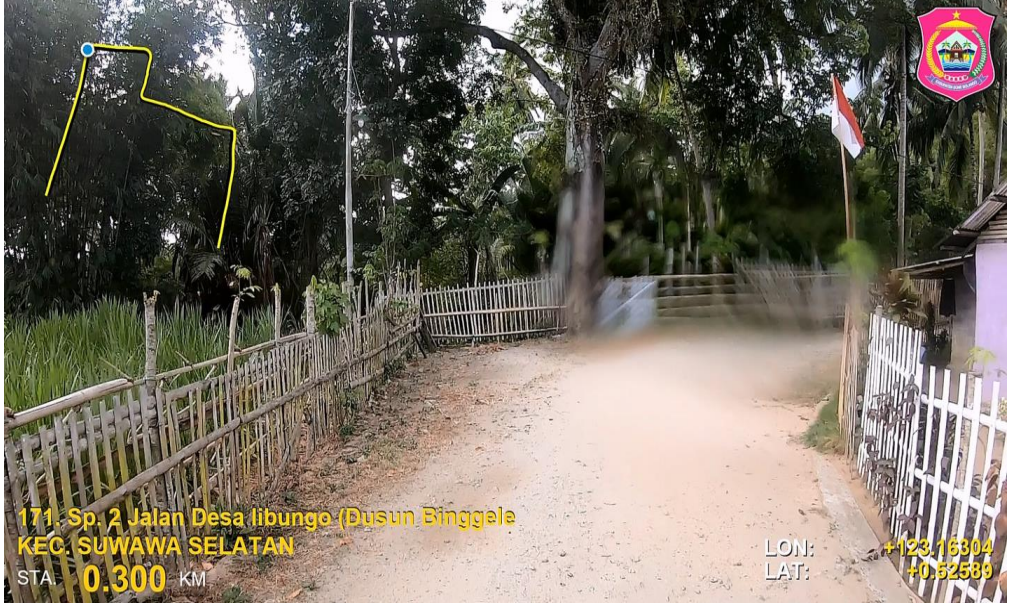
| NO | NAMA RUAS | NO. RUAS | STATION | | JENIS PERMUKAAN | LEBAR JALAN | KONDISI JALAN | DOKUMENTASI | KET |
|---|---|---|---|---|---|---|---|---|---|
| 4 | Sp. 2 Jalan Desa libungo (Dusun Binggele) | 171 | 0+300 | 0+400 | PENETRASI MACADAM 1 LAPIS | 3 | RUSAK BERAT | <p>171. Sp. 2 Jalan Desa libungo (Dusun Binggele)<br/>KEC. SUWAWA SELATAN<br/>STA. 0.300 KM</p> <p>LON: +123.16304<br/>LAT: +0.52588</p> | |

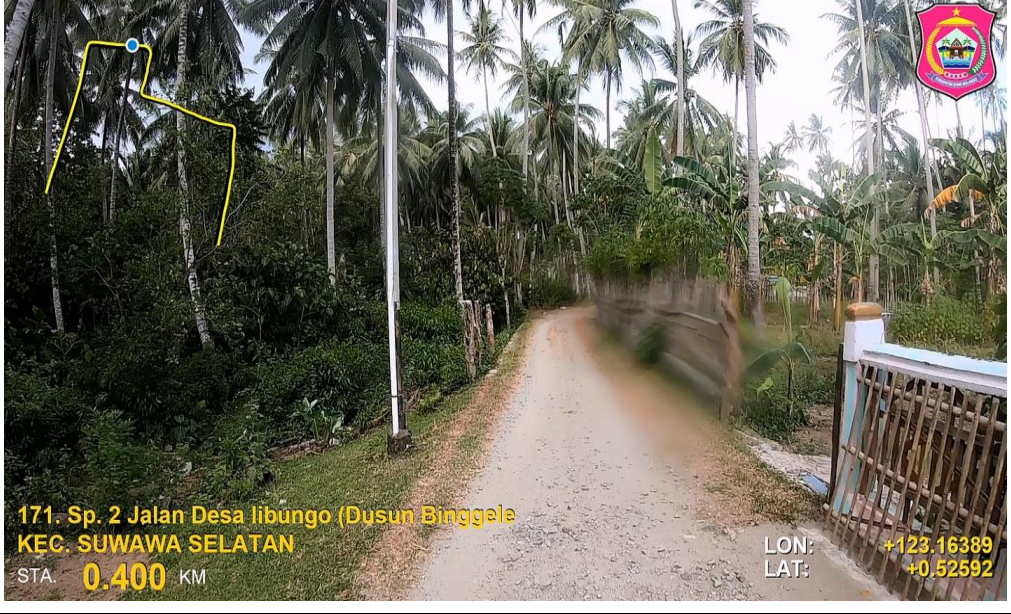
| NO | NAMA RUAS | NO. RUAS | STATION | | JENIS PERMUKAAN | LEBAR JALAN | KONDISI JALAN | DOKUMENTASI | KET |
|---|---|---|---|---|---|---|---|---|---|
| 5 | Sp. 2 Jalan Desa libungo (Dusun Binggele) | 171 | 0+400 | 0+500 | PENETRASI MACADAM 1 LAPIS | 3 | RUSAK BERAT | <p>171. Sp. 2 Jalan Desa libungo (Dusun Binggele)<br/>KEC. SUWAWA SELATAN<br/>STA. 0.400 KM</p> <p>LON: +123.16389<br/>LAT: +0.52592</p> | |

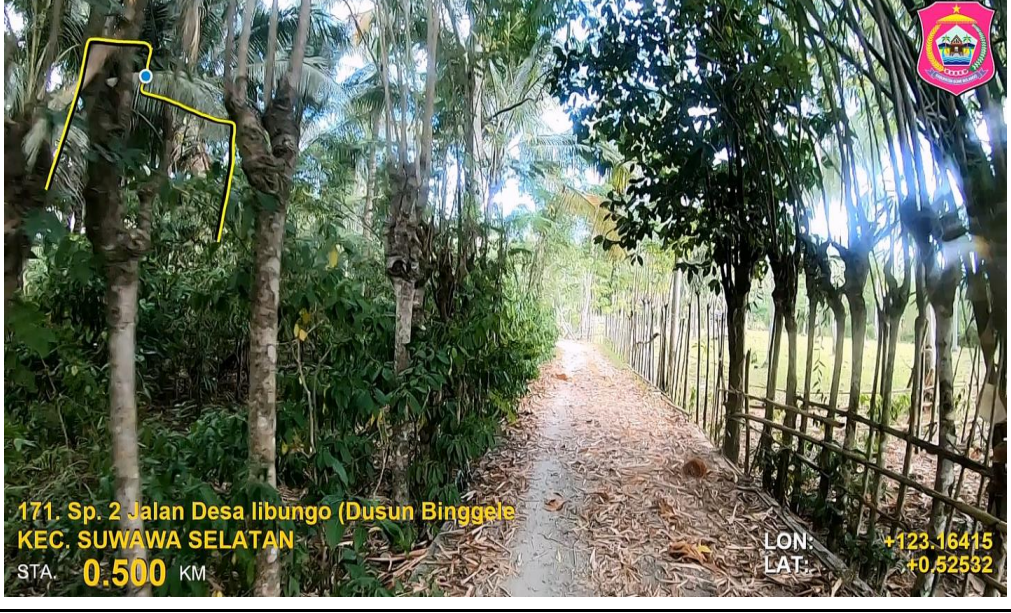
| NO | NAMA RUAS | NO. RUAS | STATION | | JENIS PERMUKAAN | LEBAR JALAN | KONDISI JALAN | DOKUMENTASI | KET |
|---|---|---|---|---|---|---|---|---|---|
| 6 | Sp. 2 Jalan Desa libungo (Dusun Binggele) | 171 | 0+500 | 0+600 | PENETRASI MACADAM 1 LAPIS | 3 | RUSAK BERAT | <p>171. Sp. 2 Jalan Desa libungo (Dusun Binggele)<br/>KEC. SUWAWA SELATAN<br/>STA. 0.500 KM</p> <p>LON: +123.16415<br/>LAT: +0.52592</p> | |

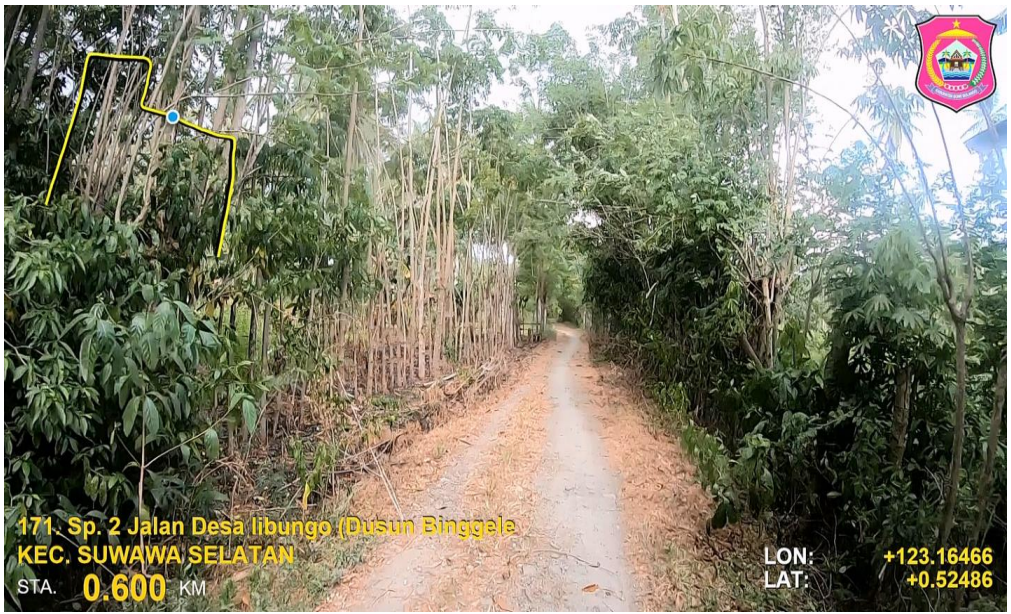
| NO | NAMA RUAS | NO. RUAS | STATION | | JENIS PERMUKAAN | LEBAR JALAN | KONDISI JALAN | DOKUMENTASI | KET |
|---|---|---|---|---|---|---|---|---|---|
| 7 | Sp. 2 Jalan Desa libungo (Dusun Binggele) | 171 | 0+600 | 0+700 | PENETRASI MACADAM 1 LAPIS | 3 | RUSAK BERAT | | |

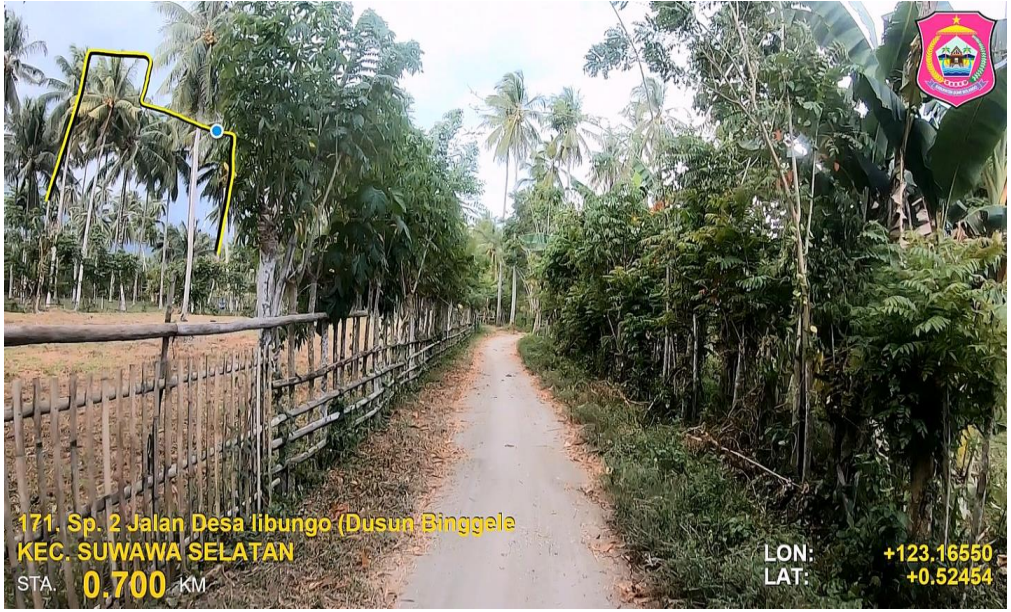
| NO | NAMA RUAS | NO. RUAS | STATION | | JENIS PERMUKAAN | LEBAR JALAN | KONDISI JALAN | DOKUMENTASI | KET |
|---|---|---|---|---|---|---|---|---|---|
| 8 | Sp. 2 Jalan Desa libungo (Dusun Binggele) | 171 | 0+700 | 0+800 | PENETRASI MACADAM 1 LAPIS | 3 | RUSAK BERAT | | |

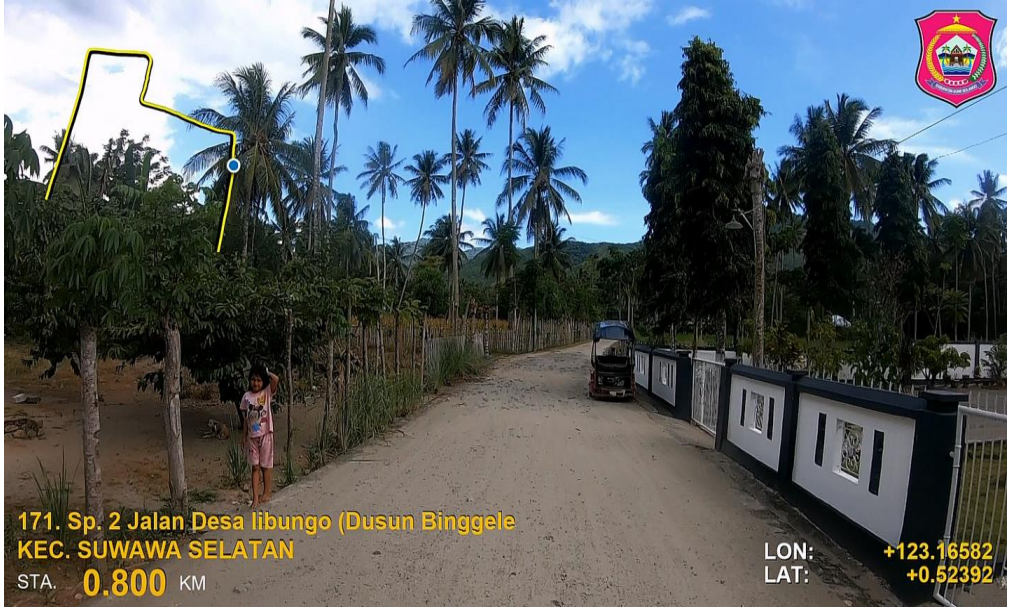
| NO | NAMA RUAS | NO. RUAS | STATION | | JENIS PERMUKAAN | LEBAR JALAN | KONDISI JALAN | DOKUMENTASI | KET |
|---|---|---|---|---|---|---|---|---|---|
| 9 | Sp. 2 Jalan Desa libungo (Dusun Binggele) | 171 | 0+800 | 0+900 | PENETRASI MACADAM 1 LAPIS | 3 | RUSAK BERAT | | |

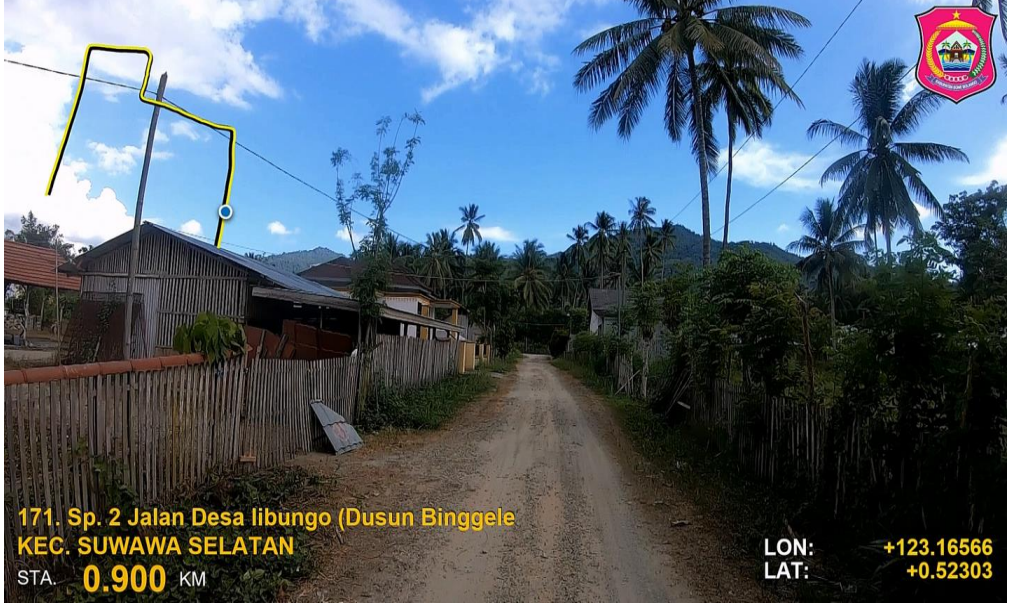
| NO | NAMA RUAS | NO. RUAS | STATION | | JENIS PERMUKAAN | LEBAR JALAN | KONDISI JALAN | DOKUMENTASI | KET |
|---|---|---|---|---|---|---|---|---|---|
| 10 | Sp. 2 Jalan Desa libungo (Dusun Binggele) | 171 | 0+900 | 0+973 | PENETRASI MACADAM 1 LAPIS | 3 | RUSAK BERAT | | |

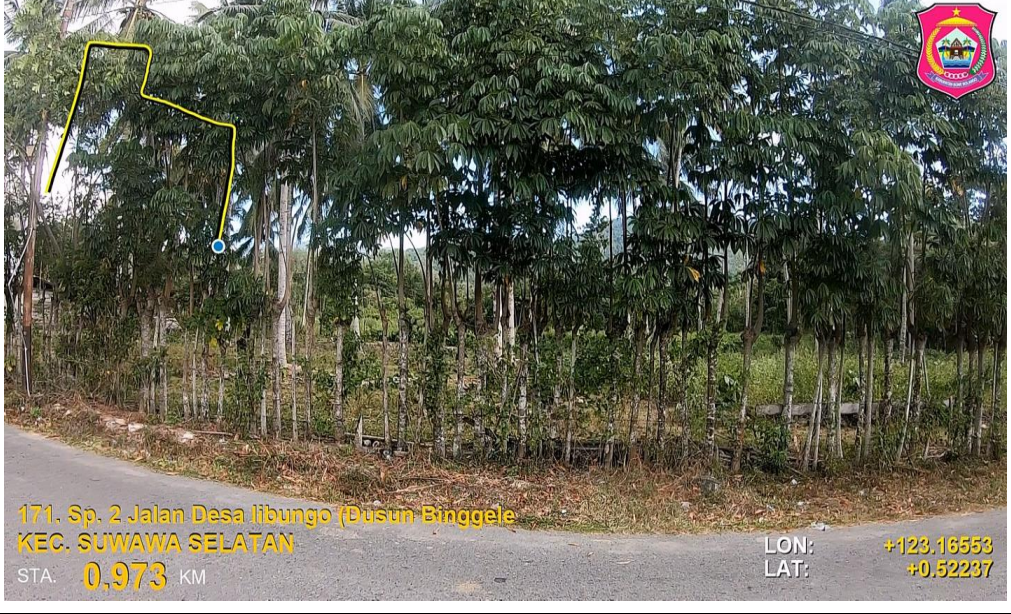
| NO | NAMA RUAS | NO. RUAS | STATION | | JENIS PERMUKAAN | LEBAR JALAN | KONDISI JALAN | DOKUMENTASI | KET |
|---|---|---|---|---|---|---|---|---|---|
| 11 | Sp. 2 Jalan Desa libungo (Dusun Binggele) | 171 | 0+973 | | PENETRASI MACADAM 1 LAPIS | 3 | RUSAK BERAT | | |
