DINAS PEKERJAAN UMUM DAN PENATAAN RUANG  
KABUPATEN BONE BOLANGO

### FORMULIR SURVEI KONDISI JALAN ASPAL Dalam 100 M

| Nama Propinsi : | <input type="text" value="BONE BOLANGO"/> | Nama Ruas : | <input type="text" value="Sp. 2 Jalan Desa Batu Barani"/> |

LEMBAR SURVEY INVENTORY JALAN  
DINAS PEKERJAAN UMUM DAN PENATAAN RUANG KABUPATEN BONE BOLANGO  
Sp. 2 Jalan Desa Batu Barani

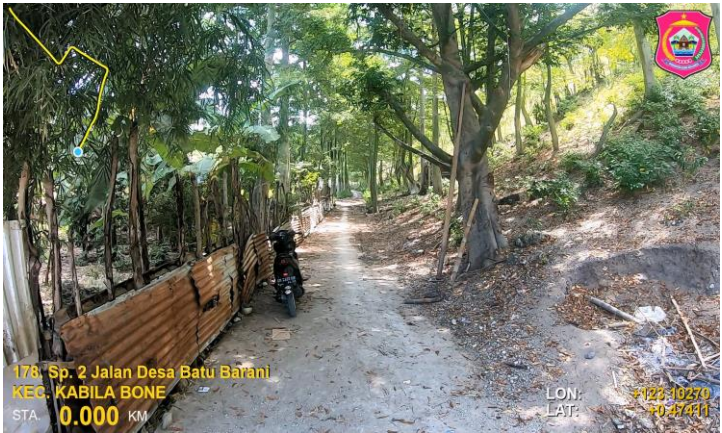
| NO | NAMA RUAS | NO. RUAS | STATION | | JENIS PERMUKAAN | LEBAR JALAN | KONDISI JALAN | DOKUMENTASI | KET |
|---|---|---|---|---|---|---|---|---|---|
| 1 | Sp. 2 Jalan Desa Batu Barani | 178 | 0+000 | 0+100 | RIGID | 3 | SEDANG | | |

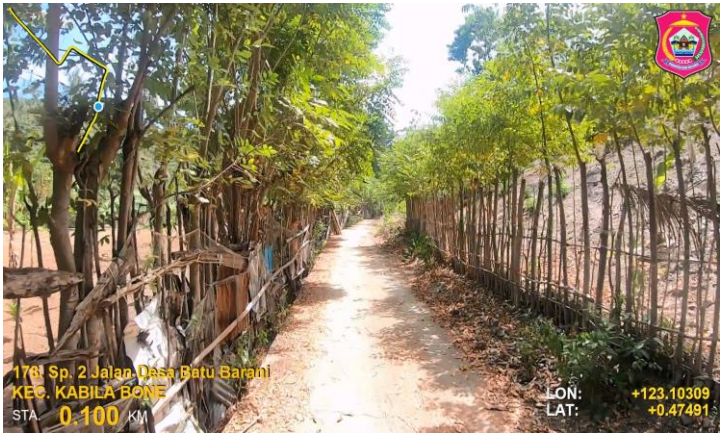
| NO | NAMA RUAS | NO. RUAS | STATION | | JENIS PERMUKAAN | LEBAR JALAN | KONDISI JALAN | DOKUMENTASI | KET |
|---|---|---|---|---|---|---|---|---|---|
| 2 | Sp. 2 Jalan Desa Batu Barani | 178 | 0+100 | 0+200 | RIGID | 3 | BAIK | | |

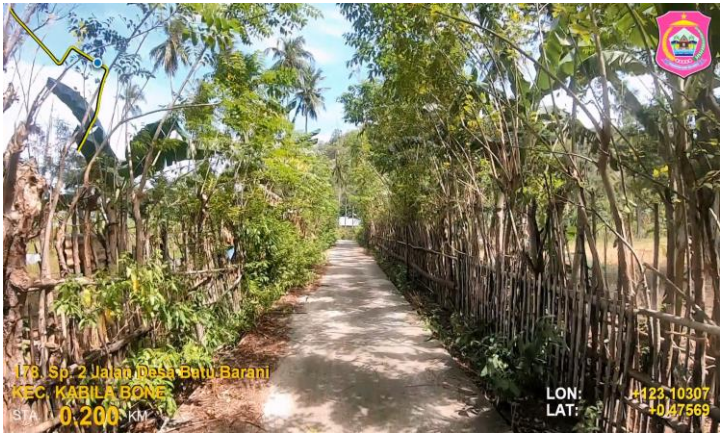
| NO | NAMA RUAS | NO. RUAS | STATION | | JENIS PERMUKAAN | LEBAR JALAN | KONDISI JALAN | DOKUMENTASI | KET |
|---|---|---|---|---|---|---|---|---|---|
| 3 | Sp. 2 Jalan Desa Batu Barani | 178 | 0+200 | 0+300 | RIGID | 3 | BAIK | | |

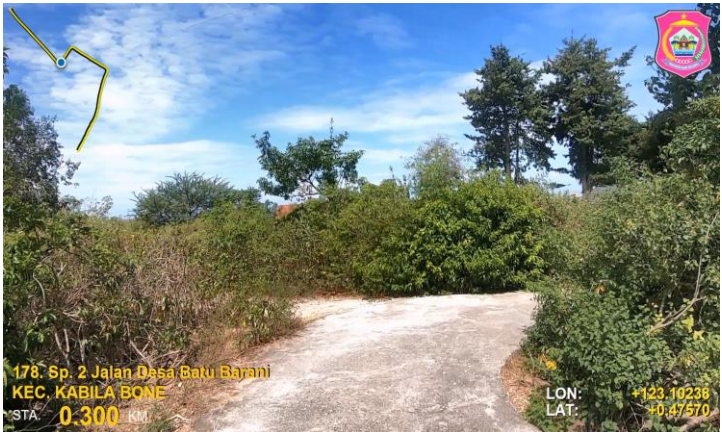
| NO | NAMA RUAS | NO. RUAS | STATION | | JENIS PERMUKAAN | LEBAR JALAN | KONDISI JALAN | DOKUMENTASI | KET |
|---|---|---|---|---|---|---|---|---|---|
| 4 | Sp. 2 Jalan Desa Batu Barani | 178 | 0+300 | 0+400 | RIGID | 3 | BAIK | | |

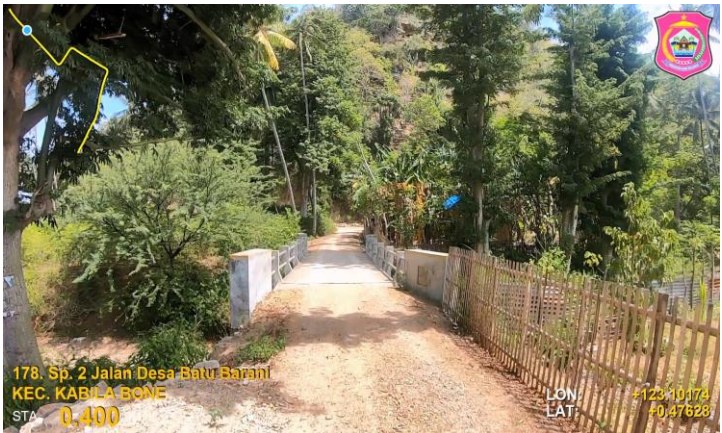
| NO | NAMA RUAS | NO. RUAS | STATION | | JENIS PERMUKAAN | LEBAR JALAN | KONDISI JALAN | DOKUMENTASI | KET |
|---|---|---|---|---|---|---|---|---|---|
| 5 | Sp. 2 Jalan Desa Batu Barani | 178 | 0+400 | 0+417 | RIGID | 3 | SEDANG | | |

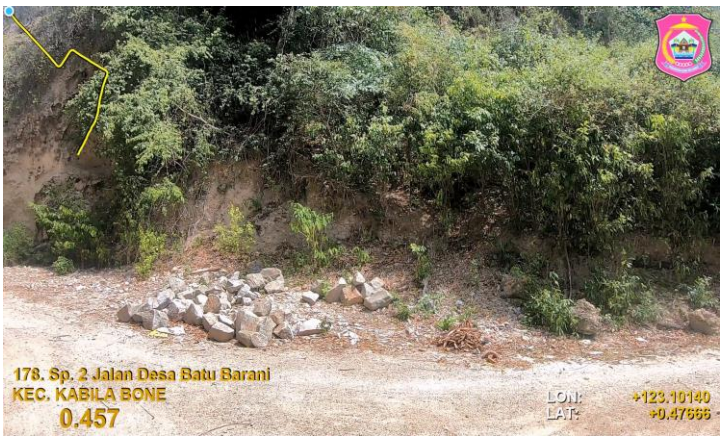
| NO | NAMA RUAS | NO. RUAS | STATION | | JENIS PERMUKAAN | LEBAR JALAN | KONDISI JALAN | DOKUMENTASI | KET |
|---|---|---|---|---|---|---|---|---|---|
| 6 | Sp. 2 Jalan Desa Batu Barani | 178 | 0+417 | 0+457 | JAPAT (AWCAS) / KERIKIL | 3 | RUSAK BERAT | | |
