DINAS PEKERJAAN UMUM DAN PENATAAN RUANG  
KABUPATEN BONE BOLANGO

FORMULIR SURVEI INVENTARISASI JARINGAN JALAN - SAAT INI

| | NAMA : | Sp. Botutonuo - Molotabu | | |

### FORMULIR SURVEI KONDISI JALAN ASPAL Dalam 100 M

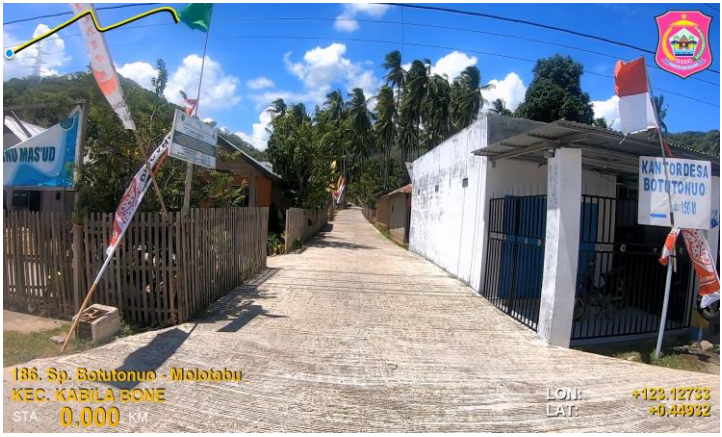
| NO | NAMA RUAS | NO. RUAS | STATION | | JENIS PERMUKAAN | LEBAR JALAN | KONDISI JALAN | DOKUMENTASI | KET |
|---|---|---|---|---|---|---|---|---|---|
| 1 | Sp. Botutonuo - Molotabu | 186 | 0+000 | 0+100 | RIGID | 3 | BAIK | | |

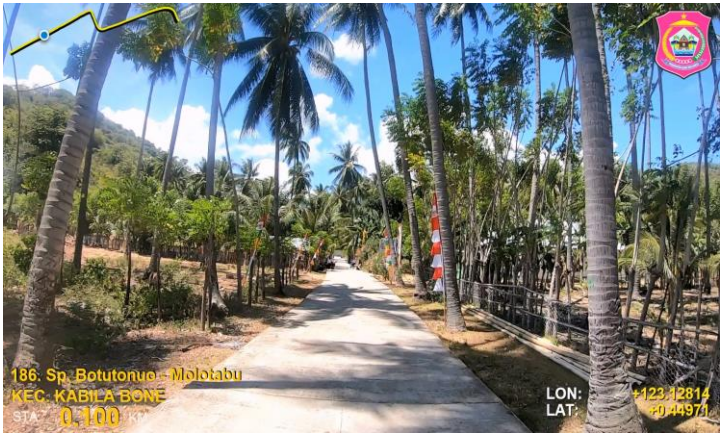
| NO | NAMA RUAS | NO. RUAS | STATION | | JENIS PERMUKAAN | LEBAR JALAN | KONDISI JALAN | DOKUMENTASI | KET |
|---|---|---|---|---|---|---|---|---|---|
| 2 | Sp. Botutonuo - Molotabu | 186 | 0+100 | 0+200 | RIGID | 3 | BAIK | | |

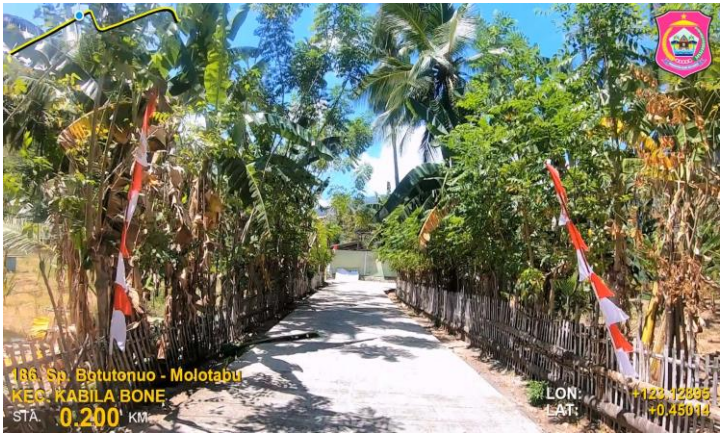
| NO | NAMA RUAS | NO. RUAS | STATION | | JENIS PERMUKAAN | LEBAR JALAN | KONDISI JALAN | DOKUMENTASI | KET |
|---|---|---|---|---|---|---|---|---|---|
| 3 | Sp. Botutonuo - Molotabu | 186 | 0+200 | 0+300 | RIGID | 3 | BAIK | | |

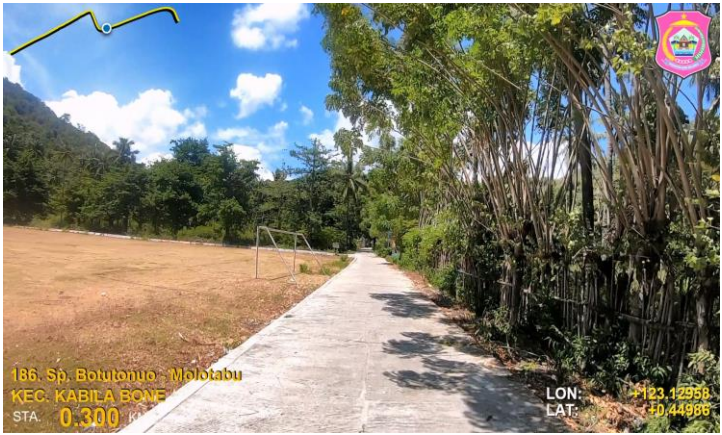
| NO | NAMA RUAS | NO. RUAS | STATION | | JENIS PERMUKAAN | LEBAR JALAN | KONDISI JALAN | DOKUMENTASI | KET |
|---|---|---|---|---|---|---|---|---|---|
| 4 | Sp. Botutonuo - Molotabu | 186 | 0+300 | 0+400 | RIGID | 3 | BAIK | | |

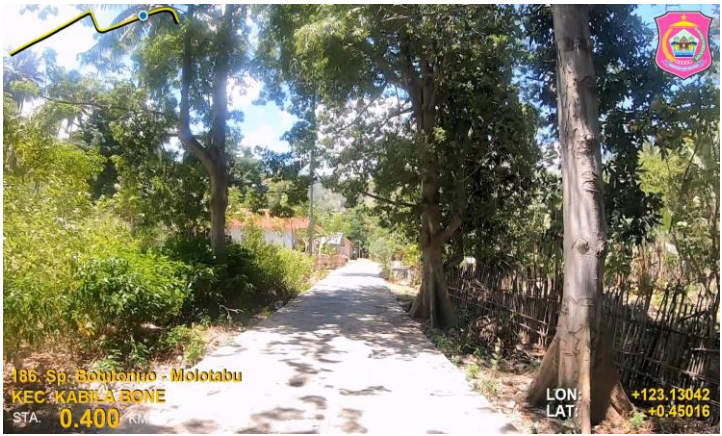
| NO | NAMA RUAS | NO. RUAS | STATION | | JENIS PERMUKAAN | LEBAR JALAN | KONDISI JALAN | DOKUMENTASI | KET |
|---|---|---|---|---|---|---|---|---|---|
| 5 | Sp. Botutonuo - Molotabu | 186 | 0+400 | 0+500 | RIGID | 3 | BAIK | | |

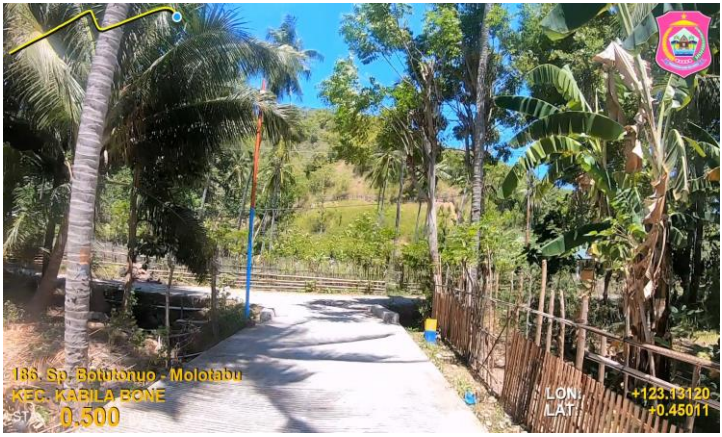
| NO | NAMA RUAS | NO. RUAS | STATION | | JENIS PERMUKAAN | LEBAR JALAN | KONDISI JALAN | DOKUMENTASI | KET |
|---|---|---|---|---|---|---|---|---|---|
| 6 | Sp. Botutonuo - Molotabu | 186 | 0+500 | 0+512 | RIGID | 3 | BAIK | | |

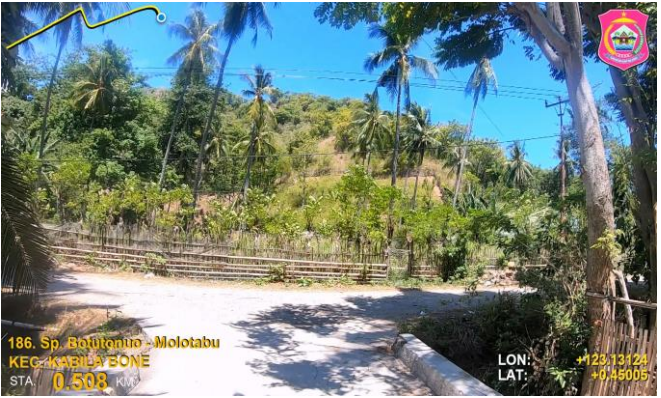
| NO | NAMA RUAS | NO. RUAS | STATION | JENIS | Koordinat | | DOKUMENTASI | KET |
|---|---|---|---|---|---|---|---|---|
| 3 | Sp. Botutonuo - Molotabu | 186 | 0+508 | GORONG-GORONG | 0.45005 | 123.13124 | <p>186. Sp. Botutonuo - Molotabu<br/>KEC. KASILA BONE<br/>STA. 0.508<br/>LON: +123.13124<br/>LAT: +0.45005</p> | |
