DINAS PEKERJAAN UMUM DAN PENATAAN RUANG  
KABUPATEN BONE BOLANGO

FORMULIR SURVEI INVENTARISASI JARINGAN JALAN - SAAT INI

| | NAMA : | Sp. 1 Jalan Desa Mamungaa 2 | | | | | | |

FORMULIR SURVEI RCI SECARA VISUAL

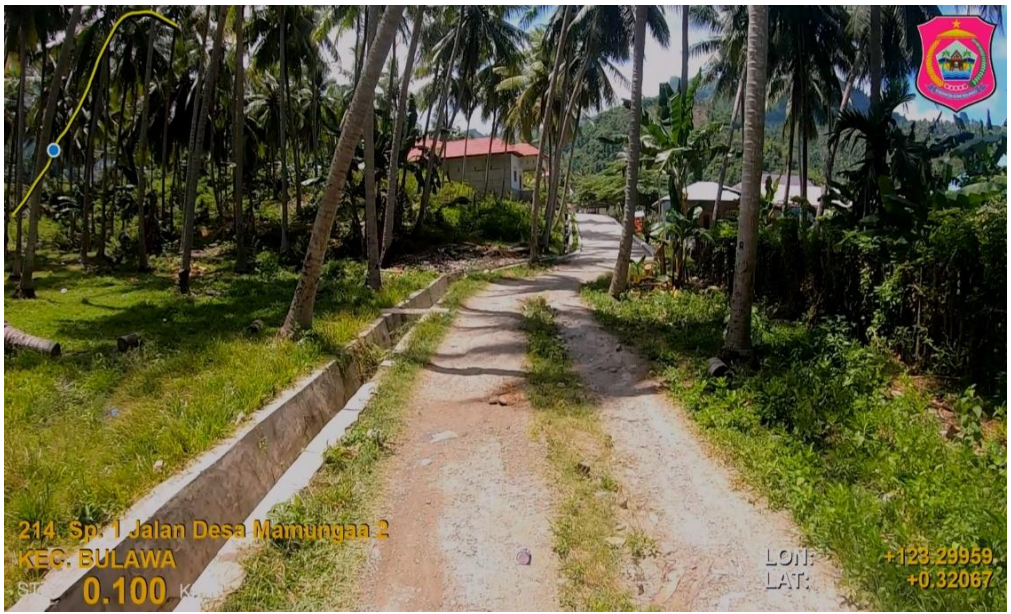
| NO | NAMA RUAS | NO. RUAS | STATION | | JENIS PERMUKAAN | LEBAR JALAN | KONDISI JALAN | DOKUMENTASI | KET |
|---|---|---|---|---|---|---|---|---|---|
| 1 | Sp. 1 Jalan Desa Mamungaa 2 | 214 | 0+000 | 0+100 | RIGID | 3 | RUSAK BERAT | | |

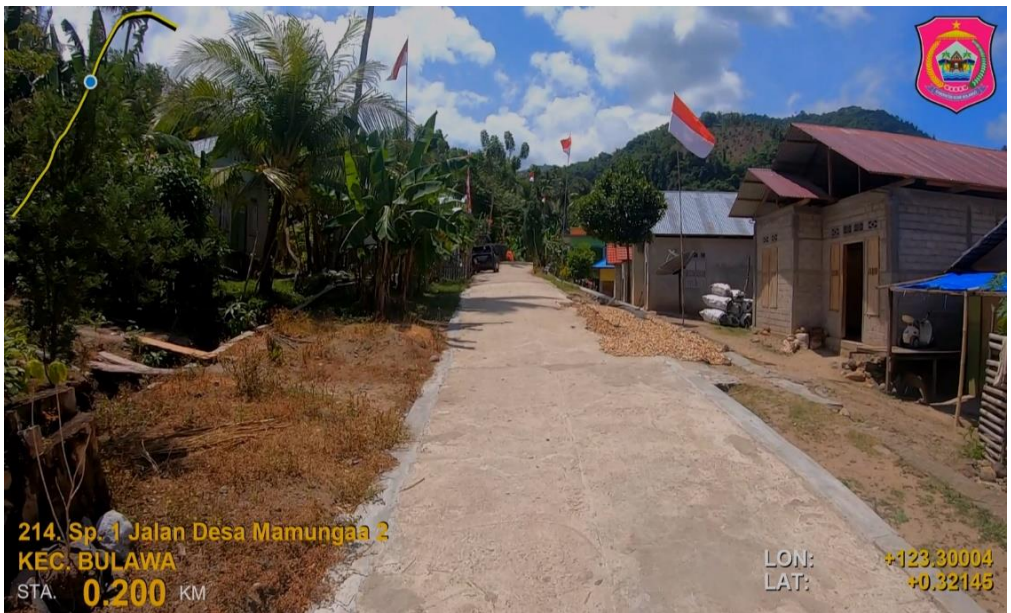
| NO | NAMA RUAS | NO. RUAS | STATION | | JENIS PERMUKAAN | LEBAR JALAN | KONDISI JALAN | DOKUMENTASI | KET |
|---|---|---|---|---|---|---|---|---|---|
| 2 | Sp. 1 Jalan Desa Mamungaa 2 | 214 | 0+100 | 0+200 | RIGID | 3 | BAIK | | |

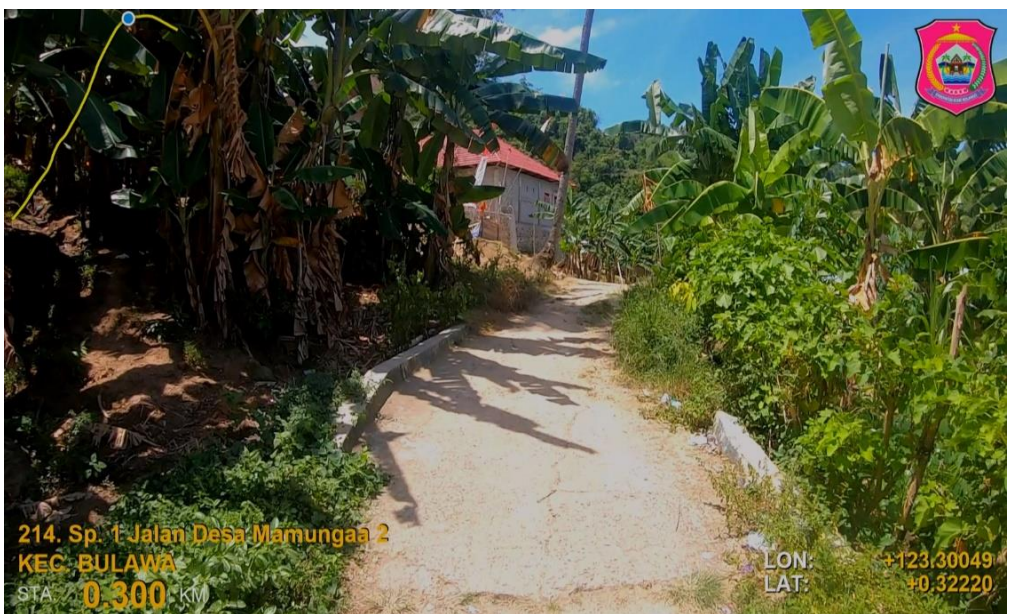
| NO | NAMA RUAS | NO. RUAS | STATION | | JENIS PERMUKAAN | LEBAR JALAN | KONDISI JALAN | DOKUMENTASI | KET |
|---|---|---|---|---|---|---|---|---|---|
| 3 | Sp. 1 Jalan Desa Mamungaa 2 | 214 | 0+200 | 0+300 | RIGID | 3 | BAIK | | |
