DINAS PEKERJAAN UMUM DAN PENATAAN RUANG  
KABUPATEN BONE BOLANGO

### FORMULIR SURVEI INVENTARISASI JARINGAN JALAN - SAAT INI

| | NAMA : | Sp. Oluhuta - Bulotalangi | | | | |

**LEMBAR SURVEY INVENTORY JALAN**  
**DINAS PEKERJAAN UMUM DAN PENATAAN RUANG KABUPATEN BONE BOLANGO**  
**Sp. Oluhuta - Bulotalangi**

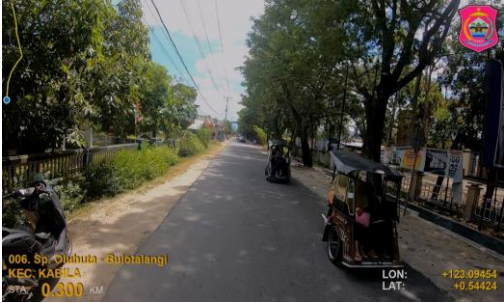
| NO | NAMA RUAS | NO. RUAS | STATION | | JENIS PERMUKAAN | LEBAR JALAN | KONDISI JALAN | DOKUMENTASI | KET |
|---|---|---|---|---|---|---|---|---|---|
| 3 | Sp. Oluhuta - Bulotalangi | 006 | 0+200 | 0+300 | ASPAL BETON (A.C.) | 4.2 | BAIK | | |

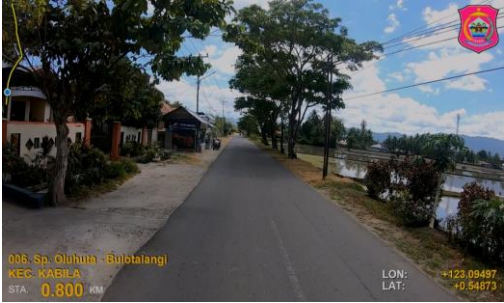
| NO | NAMA RUAS | NO. RUAS | STATION | | JENIS PERMUKAAN | LEBAR JALAN | KONDISI JALAN | DOKUMENTASI | KET |
|---|---|---|---|---|---|---|---|---|---|
| 8 | Sp. Oluhuta - Bulotalangi | 006 | 0+700 | 0+800 | ASPAL BETON (A.C.) | 4.2 | BAIK | | |

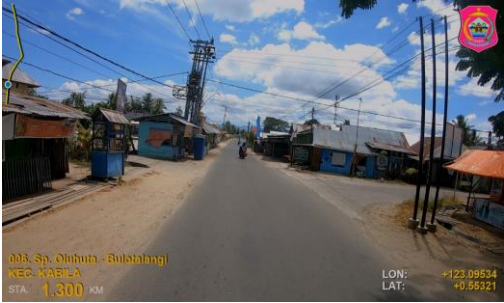
| NO | NAMA RUAS | NO. RUAS | STATION | | JENIS PERMUKAAN | LEBAR JALAN | KONDISI JALAN | DOKUMENTASI | KET |
|---|---|---|---|---|---|---|---|---|---|
| 13 | Sp. Oluhuta - Bulotalangi | 006 | 1+200 | 1+300 | ASPAL BETON (A.C.) | 4.2 | BAIK | | |

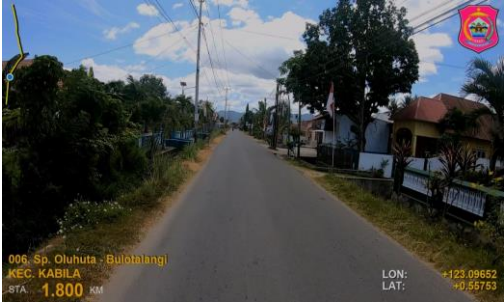
| NO | NAMA RUAS | NO. RUAS | STATION | | JENIS PERMUKAAN | LEBAR JALAN | KONDISI JALAN | DOKUMENTASI | KET |
|---|---|---|---|---|---|---|---|---|---|
| 18 | Sp. Oluhuta - Bulotalangi | 006 | 1+700 | 1+800 | ASPAL BETON (A.C.) | 4.2 | BAIK | A photograph showing a paved road with a station marker at 1+800. The road is flanked by trees and some buildings. The image includes a logo in the top right corner and coordinates at the bottom right: LON: +123 09652, LAT: +0 55753. | |

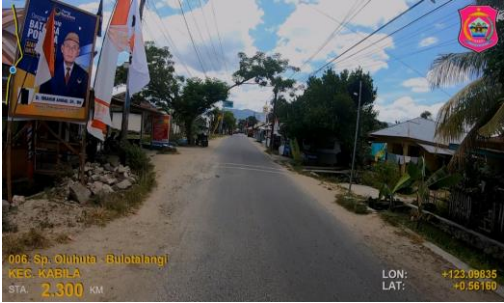
| NO | NAMA RUAS | NO. RUAS | STATION | | JENIS PERMUKAAN | LEBAR JALAN | KONDISI JALAN | DOKUMENTASI | KET |
|---|---|---|---|---|---|---|---|---|---|
| 23 | Sp. Oluhuta - Bulotalangi | 006 | 2+200 | 2+300 | ASPAL BETON (A.C.) | 4 | SEDANG | 006, Sp. Oluhuta - Bulotalangi<br>KEC. KABILA<br>STA. 2.300 KM<br>LON: +123 09635<br>LAT: +0 56160 | |

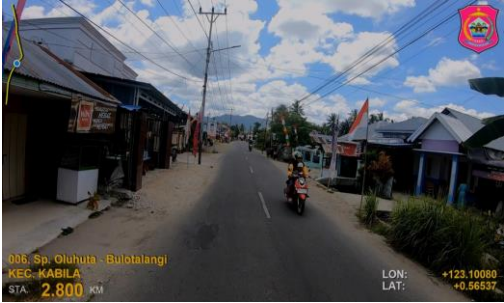
| NO | NAMA RUAS | NO. RUAS | STATION | | JENIS PERMUKAAN | LEBAR JALAN | KONDISI JALAN | DOKUMENTASI | KET |
|---|---|---|---|---|---|---|---|---|---|
| 28 | Sp. Oluhuta - Bulotalangi | 006 | 2+700 | 2+800 | ASPAL BETON (A.C.) | 4 | BAIK | A photograph of a paved road with a white center line, showing buildings and trees on both sides. A small yellow text overlay in the bottom left corner reads '006, Sp. Oluhuta - Bulotalangi, KEC. KABILA, STA. 2.800 KM'. In the bottom right corner, it shows 'LON: +123.10080' and 'LAT: +0.56537'. | |

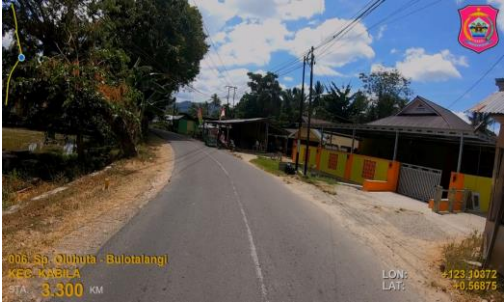
| NO | NAMA RUAS | NO. RUAS | STATION | | JENIS PERMUKAAN | LEBAR JALAN | KONDISI JALAN | DOKUMENTASI | KET |
|---|---|---|---|---|---|---|---|---|---|
| 33 | Sp. Oluhuta - Bulotalangi | 006 | 3+200 | 3+300 | ASPAL BETON (A.C.) | 4.2 | BAIK | 006 Sp. Oluhuta - Bulotalangi<br>KEC. KABILA<br>STA. 3.300 KM<br>LON: +123.10372<br>LAT: +0.56875 | |

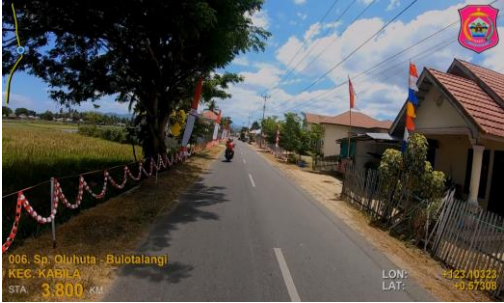
| NO | NAMA RUAS | NO. RUAS | STATION | | JENIS PERMUKAAN | LEBAR JALAN | KONDISI JALAN | DOKUMENTASI | KET |
|---|---|---|---|---|---|---|---|---|---|
| 38 | Sp. Oluhuta - Bulotalangi | 006 | 3+700 | 3+800 | ASPAL BETON (A.C.) | 4.2 | BAIK | | |

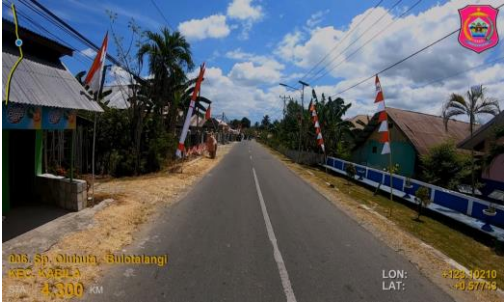
| NO | NAMA RUAS | NO. RUAS | STATION | | JENIS PERMUKAAN | LEBAR JALAN | KONDISI JALAN | DOKUMENTASI | KET |
|---|---|---|---|---|---|---|---|---|---|
| 43 | Sp. Oluhuta - Bulotalangi | 006 | 4+200 | 4+300 | ASPAL BETON (A.C.) | 4 | BAIK | | |

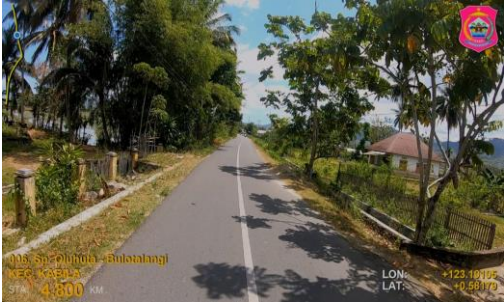
| NO | NAMA RUAS | NO. RUAS | STATION | | JENIS PERMUKAAN | LEBAR JALAN | KONDISI JALAN | DOKUMENTASI | KET |
|---|---|---|---|---|---|---|---|---|---|
| 48 | Sp. Oluhuta - Bulotalangi | 006 | 4+700 | 4+800 | ASPAL BETON (A.C.) | 4 | BAIK | | |

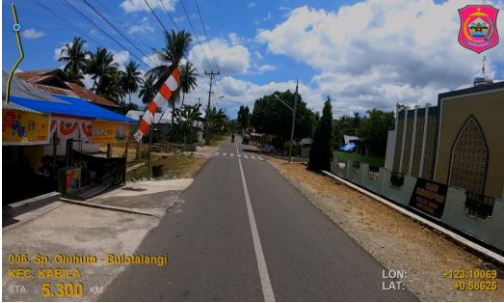
| NO | NAMA RUAS | NO. RUAS | STATION | | JENIS PERMUKAAN | LEBAR JALAN | KONDISI JALAN | DOKUMENTASI | KET |
|---|---|---|---|---|---|---|---|---|---|
| 53 | Sp. Oluhuta - Bulotalangi | 006 | 5+200 | 5+300 | ASPAL BETON (A.C.) | 4 | BAIK | | |

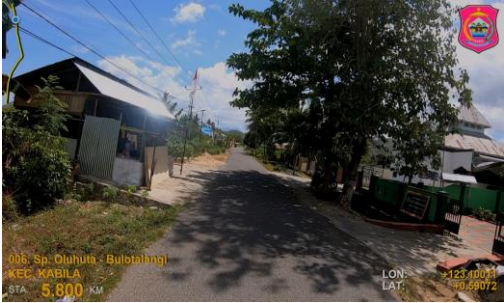
| NO | NAMA RUAS | NO. RUAS | STATION | | JENIS PERMUKAAN | LEBAR JALAN | KONDISI JALAN | DOKUMENTASI | KET |
|---|---|---|---|---|---|---|---|---|---|
| 58 | Sp. Oluhuta - Bulotalangi | 006 | 5+700 | 5+800 | ASPAL BETON (A.C.) | 4 | BAIK | | |

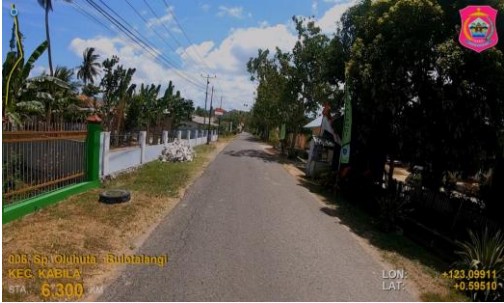
| NO | NAMA RUAS | NO. RUAS | STATION | | JENIS PERMUKAAN | LEBAR JALAN | KONDISI JALAN | DOKUMENTASI | KET |
|---|---|---|---|---|---|---|---|---|---|
| 63 | Sp. Oluhuta - Bulotalangi | 006 | 6+200 | 6+300 | ASPAL BETON (A.C.) | 4 | SEDANG | | |

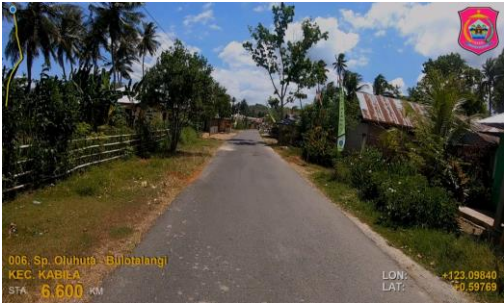
| NO | NAMA RUAS | NO. RUAS | STATION | | JENIS PERMUKAAN | LEBAR JALAN | KONDISI JALAN | DOKUMENTASI | KET |
|---|---|---|---|---|---|---|---|---|---|
| 66 | Sp. Oluhuta - Bulotalangi | 006 | 6+500 | 6+600 | ASPAL BETON (A.C.) | 4 | SEDANG | | |

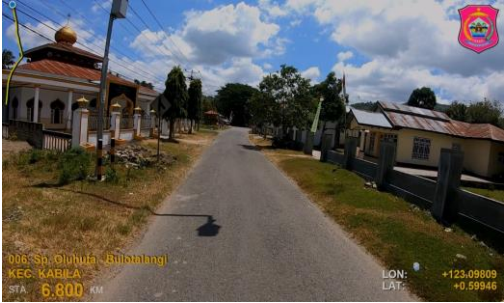
| NO | NAMA RUAS | NO. RUAS | STATION | | JENIS PERMUKAAN | LEBAR JALAN | KONDISI JALAN | DOKUMENTASI | KET |
|---|---|---|---|---|---|---|---|---|---|
| 68 | Sp. Oluhuta - Bulotalangi | 006 | 6+700 | 6+800 | ASPAL BETON (A.C.) | 4 | SEDANG | | |

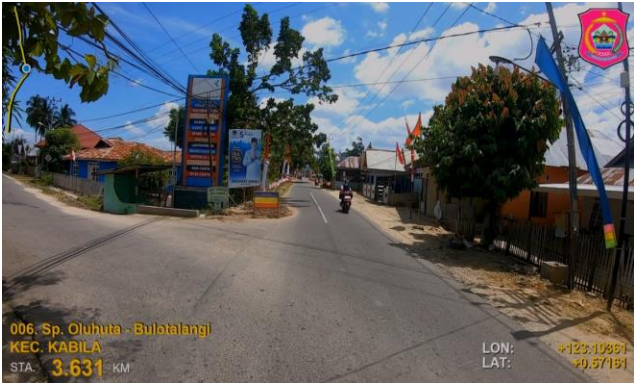
| NO | NAMA RUAS | NO. RUAS | STATION | JENIS | Koordinat | | DOKUMENTASI | KET |
|---|---|---|---|---|---|---|---|---|
| 11 | Sp. Oluhuta - Bulotalangi | 006 | 3+631 | PERSIMPANGAN | 0.57161 | 123.10361 | | |

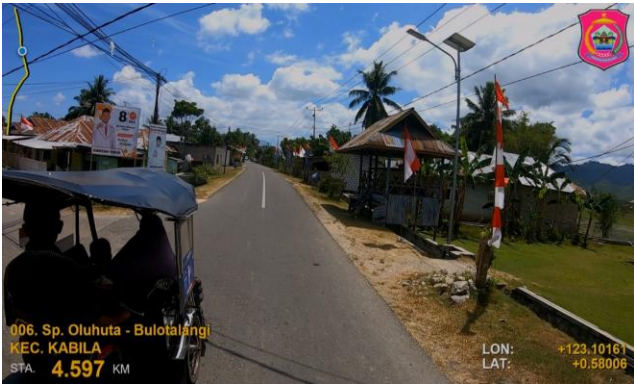
| NO | NAMA RUAS | NO. RUAS | STATION | JENIS | Koordinat | | DOKUMENTASI | KET |
|---|---|---|---|---|---|---|---|---|
| 12 | Sp. Oluhuta - Bulotalangi | 006 | 4+597 | PERSIMPANGAN | 0.58006 | 123.10161 | | |

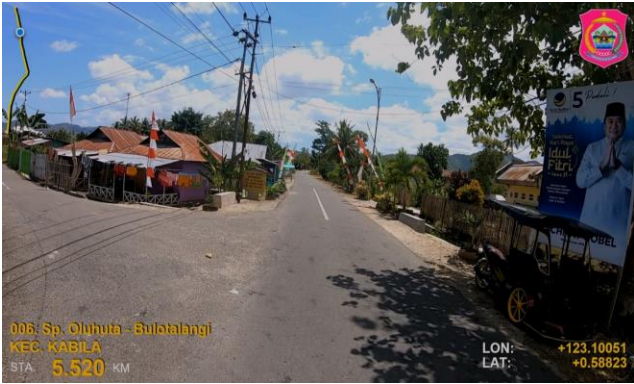
| NO | NAMA RUAS | NO. RUAS | STATION | JENIS | Koordinat | | DOKUMENTASI | KET |
|---|---|---|---|---|---|---|---|---|
| 13 | Sp. Oluhuta - Bulotalangi | 006 | 5+520 | PERSIMPANGAN | 0.58823 | 123.10051 | | |

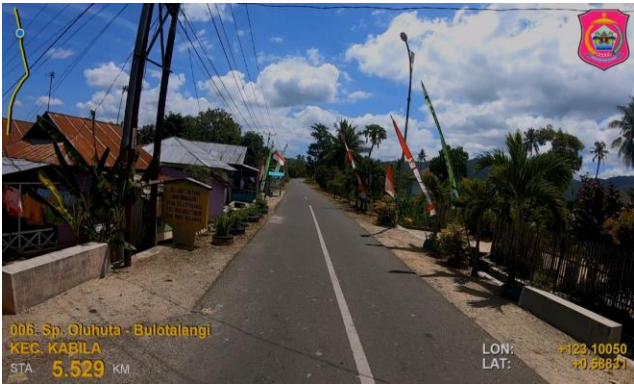
| NO | NAMA RUAS | NO. RUAS | STATION | JENIS | Koordinat | | DOKUMENTASI | KET |
|---|---|---|---|---|---|---|---|---|
| 14 | Sp. Oluhuta - Bulotalangi | 006 | 5+529 | GORONG-GORONG | 0.58831 | 123.1005 | | |

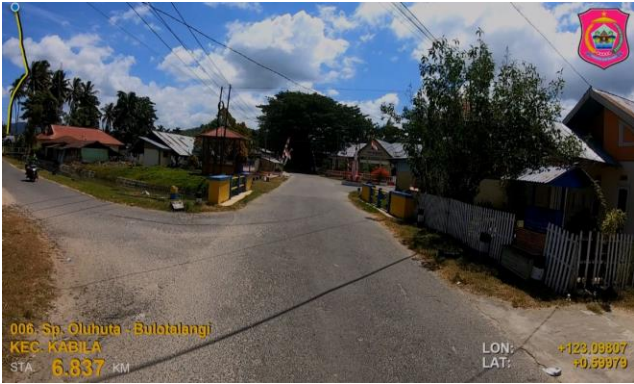
| NO | NAMA RUAS | NO. RUAS | STATION | JENIS | Koordinat | | DOKUMENTASI | KET |
|---|---|---|---|---|---|---|---|---|
| 15 | Sp. Oluhuta - Bulotalangi | 006 | 6+837 | PERSIMPANGAN | 0.59979 | 123.09807 | <p>006 Sp. Oluhuta - Bulotalangi<br/>KEC. KABILA<br/>STA 6.837 KM</p> <p>LON: +123.09807<br/>LAT: +0.59979</p> | |

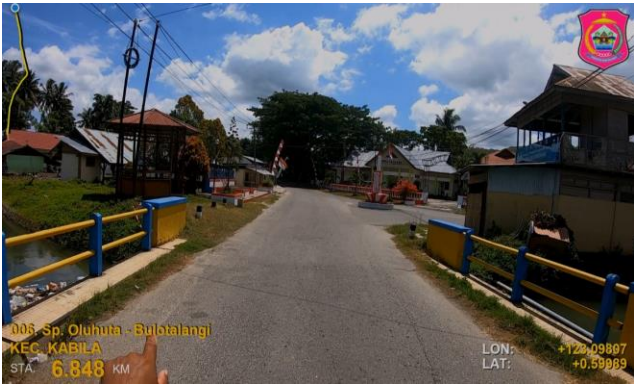
| NO | NAMA RUAS | NO. RUAS | STATION | JENIS | Koordinat | | DOKUMENTASI | KET |
|---|---|---|---|---|---|---|---|---|
| 16 | Sp. Oluhuta - Bulotalangi | 006 | 6+848 | JEMBATAN | 0.59989 | 123.09807 | <p>006 Sp. Oluhuta - Bulotalangi<br/>KEC. KABILA<br/>STA 6.848 KM</p> <p>LON: +123.09807<br/>LAT: +0.59989</p> | |

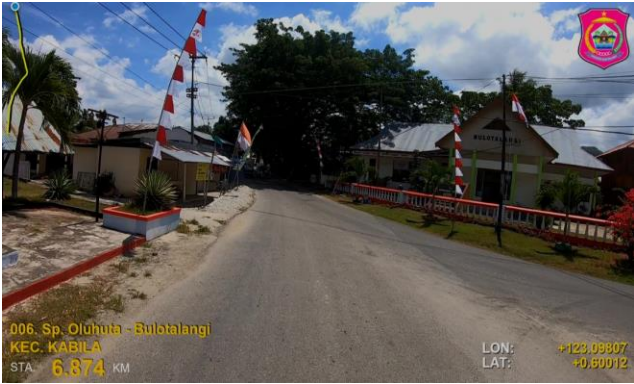
| NO | NAMA RUAS | NO. RUAS | STATION | JENIS | Koordinat | | DOKUMENTASI | KET |
|---|---|---|---|---|---|---|---|---|
| 17 | Sp. Oluhuta - Bulotalangi | 006 | 6+874 | TITIK AKHIR | 0.60012 | 123.09807 | <p>006. Sp. Oluhuta - Bulotalangi<br/>KEC. KABILA<br/>STA. 6.874 KM</p> <p>LON: +123.09807<br/>LAT: +0.60012</p> | |
