DINAS PEKERJAAN UMUM DAN PENATAAN RUANG  
KABUPATEN BONE BOLANGO

### FORMULIR SURVEI INVENTARISASI JARINGAN JALAN - SAAT INI

| | NAMA : | Sp. Bonedaa - Tulabolo | | | | |

LEMBAR SURVEY INVENTORY JALAN  
DINAS PEKERJAAN UMUM DAN PENATAAN RUANG KABUPATEN BONE BOLANGO  
Sp. Bonedaa - Tulabolo

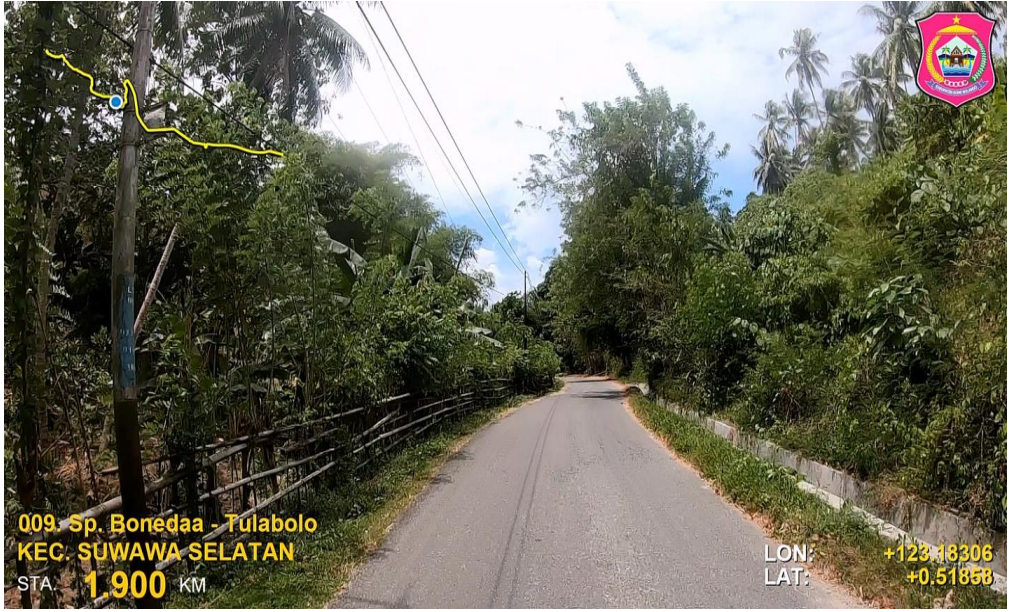
| NO | NAMA RUAS | NO. RUAS | STATION | | JENIS PERMUKAAN | LEBAR JALAN | KONDISI JALAN | DOKUMENTASI | KET |
|---|---|---|---|---|---|---|---|---|---|
| 20 | Sp. Bonedaa - Tulabolo | 009 | 1+900 | 2+000 | ASPAL BETON (A.C.) | 3.5 | RUSAK RINGAN | | |

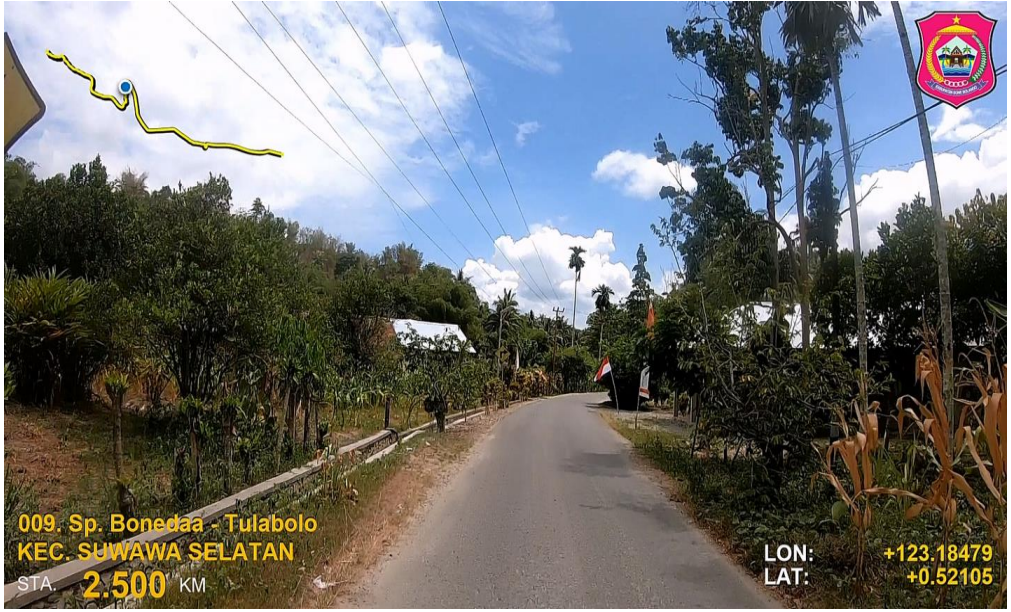
| NO | NAMA RUAS | NO. RUAS | STATION | | JENIS PERMUKAAN | LEBAR JALAN | KONDISI JALAN | DOKUMENTASI | KET |
|---|---|---|---|---|---|---|---|---|---|
| 26 | Sp. Bonedaa - Tulabolo | 009 | 2+500 | 2+600 | ASPAL BETON (A.C.) | 3.5 | SEDANG | | |

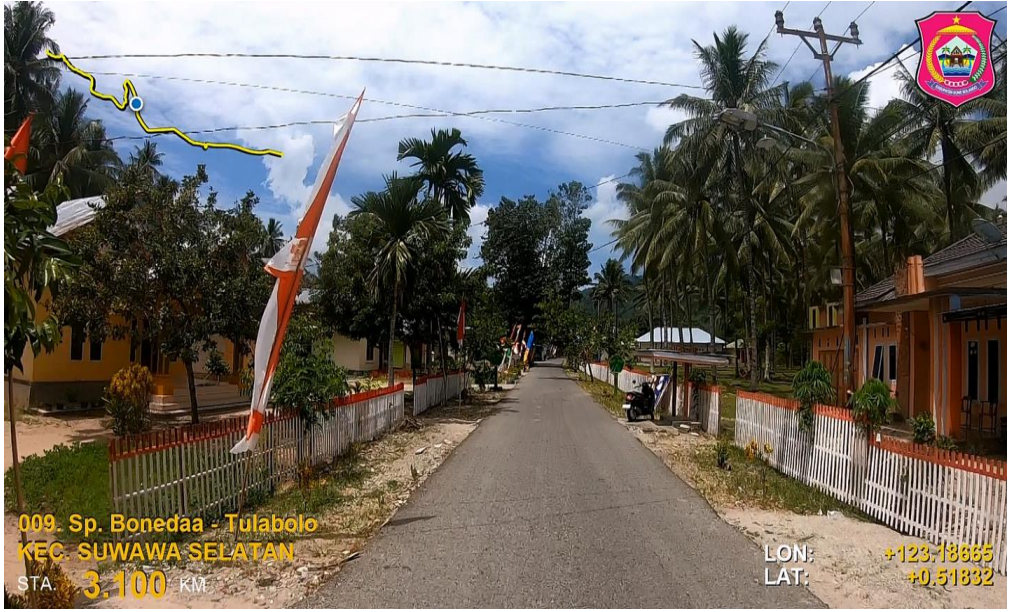
| NO | NAMA RUAS | NO. RUAS | STATION | | JENIS PERMUKAAN | LEBAR JALAN | KONDISI JALAN | DOKUMENTASI | KET |
|---|---|---|---|---|---|---|---|---|---|
| 32 | Sp. Bonedaa - Tulabolo | 009 | 3+100 | 3+200 | ASPAL BETON (A.C.) | 3.5 | SEDANG | | |

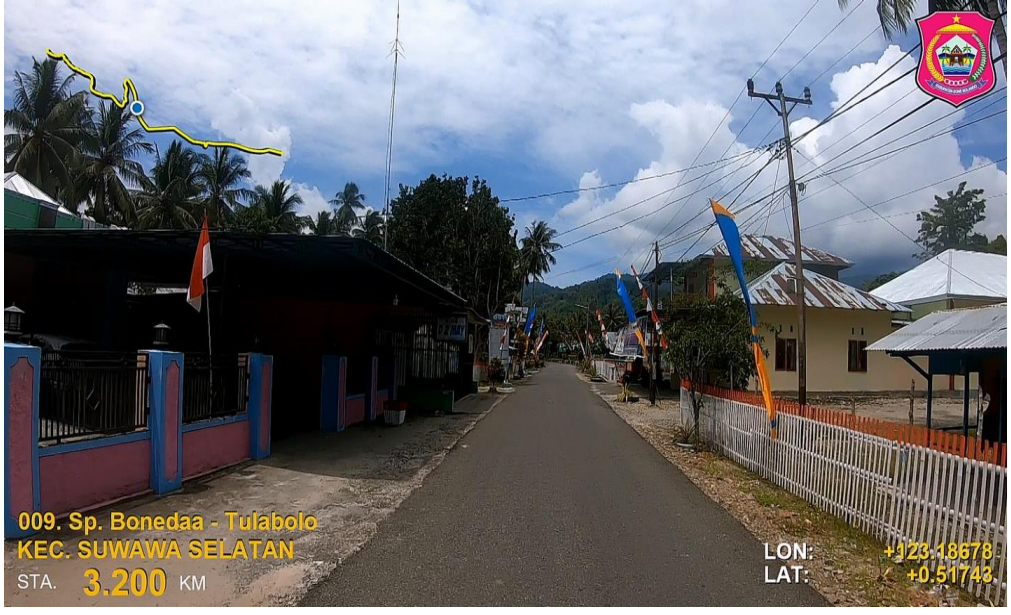
| NO | NAMA RUAS | NO. RUAS | STATION | | JENIS PERMUKAAN | LEBAR JALAN | KONDISI JALAN | DOKUMENTASI | KET |
|---|---|---|---|---|---|---|---|---|---|
| 33 | Sp. Bonedaa - Tulabolo | 009 | 3+200 | 3+300 | ASPAL BETON (A.C.) | 3.5 | BAIK | | |

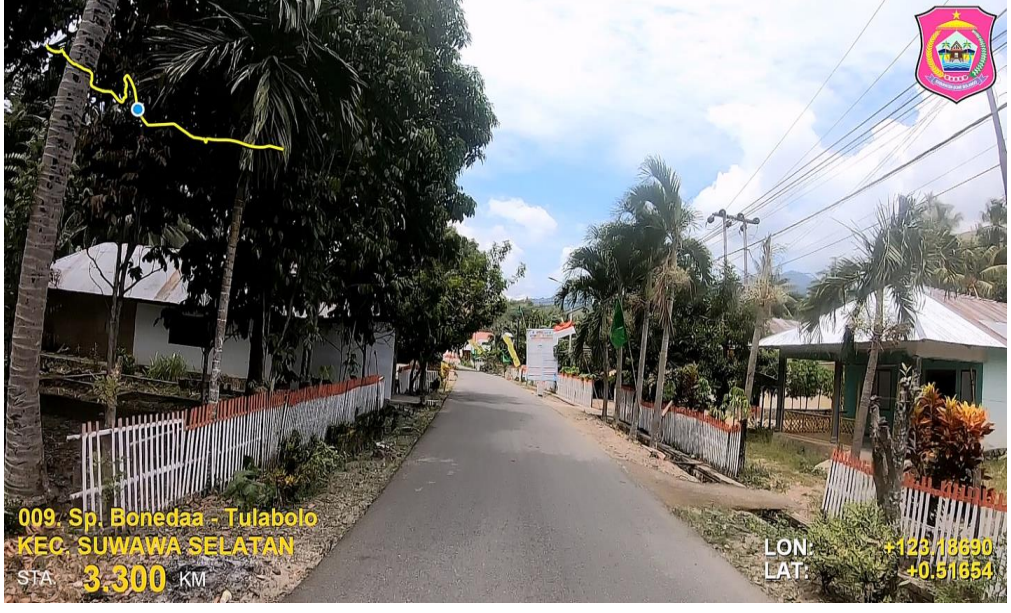
| NO | NAMA RUAS | NO. RUAS | STATION | | JENIS PERMUKAAN | LEBAR JALAN | KONDISI JALAN | DOKUMENTASI | KET |
|---|---|---|---|---|---|---|---|---|---|
| 34 | Sp. Bonedaa - Tulabolo | 009 | 3+300 | 3+400 | ASPAL BETON (A.C.) | 3.5 | BAIK | | |

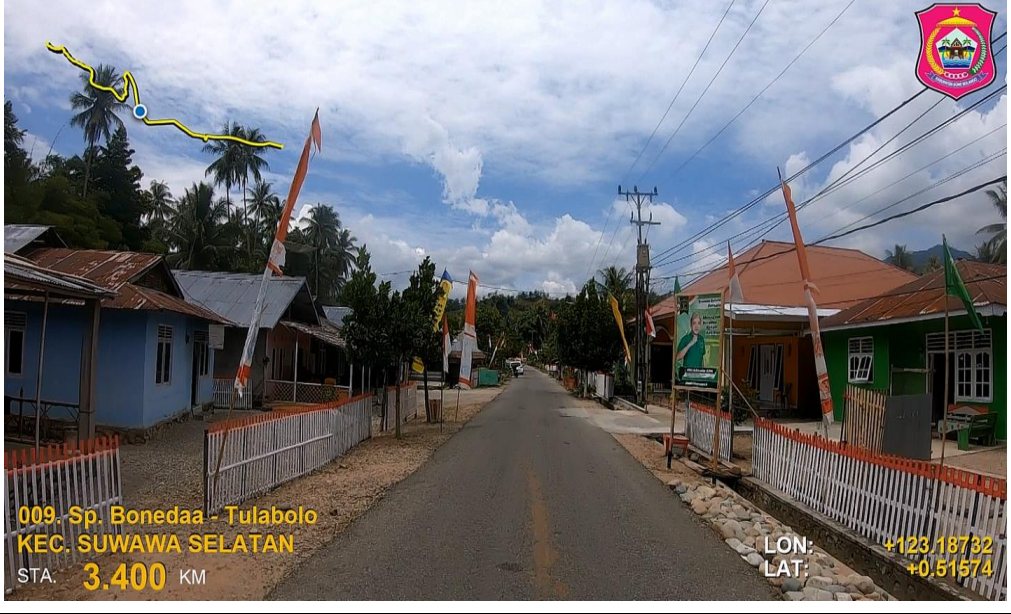
| NO | NAMA RUAS | NO. RUAS | STATION | | JENIS PERMUKAAN | LEBAR JALAN | KONDISI JALAN | DOKUMENTASI | KET |
|---|---|---|---|---|---|---|---|---|---|
| 35 | Sp. Bonedaa - Tulabolo | 009 | 3+400 | 3+500 | ASPAL BETON (A.C.) | 3.5 | BAIK | | |

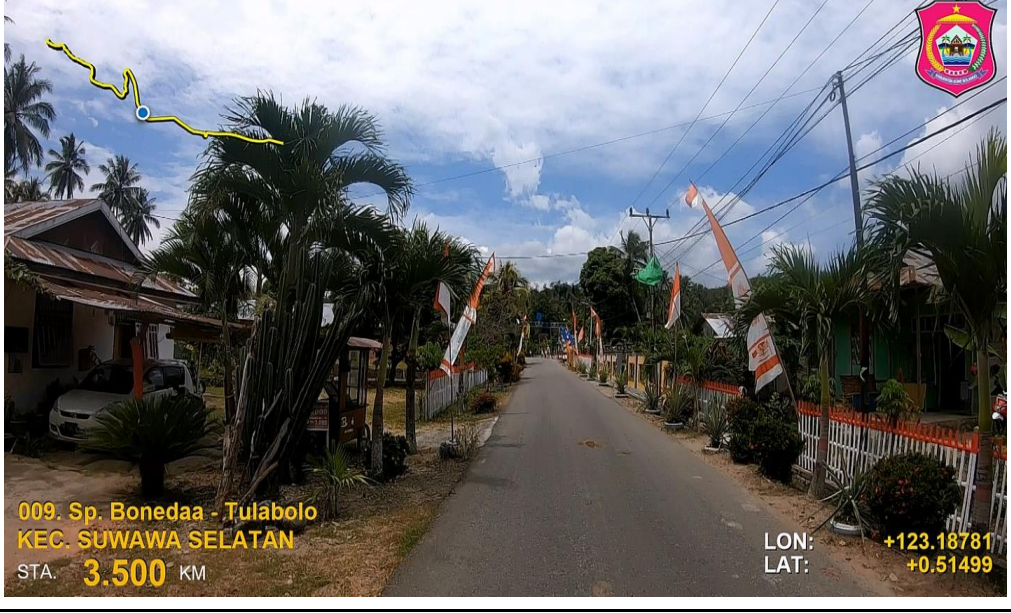
| NO | NAMA RUAS | NO. RUAS | STATION | | JENIS PERMUKAAN | LEBAR JALAN | KONDISI JALAN | DOKUMENTASI | KET |
|---|---|---|---|---|---|---|---|---|---|
| 36 | Sp. Bonedaa - Tulabolo | 009 | 3+500 | 3+600 | ASPAL BETON (A.C.) | 3.5 | BAIK | | |

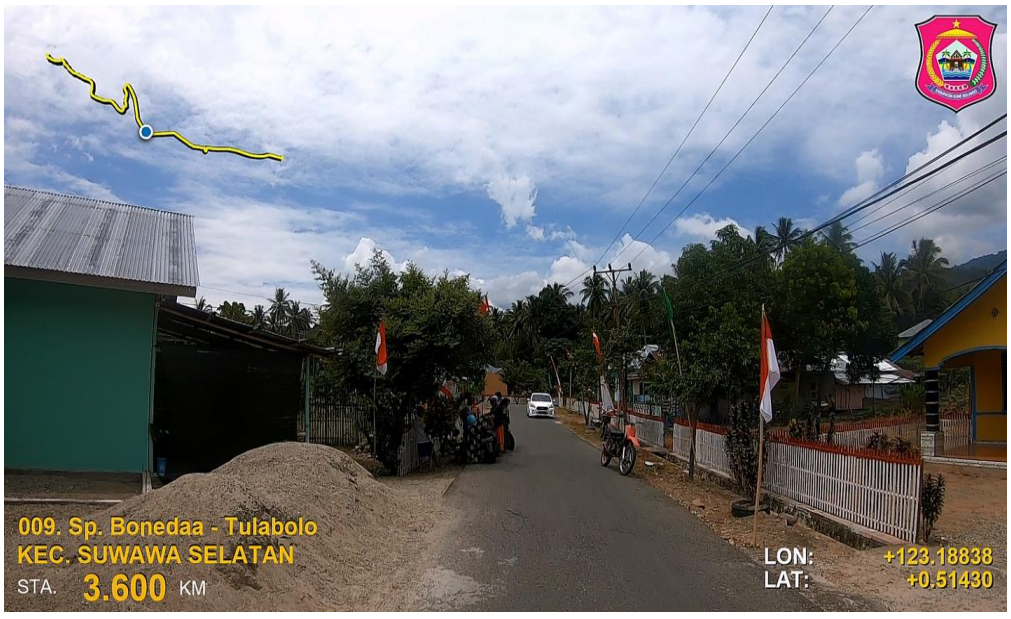
| NO | NAMA RUAS | NO. RUAS | STATION | | JENIS PERMUKAAN | LEBAR JALAN | KONDISI JALAN | DOKUMENTASI | KET |
|---|---|---|---|---|---|---|---|---|---|
| 37 | Sp. Bonedaa - Tulabolo | 009 | 3+600 | 3+700 | ASPAL BETON (A.C.) | 3.5 | BAIK | <p>009. Sp. Bonedaa - Tulabolo<br/>KEC. SUWAWA SELATAN<br/>STA. 3.600 KM</p> <p>LON: +123.18838<br/>LAT: +0.51430</p> | |

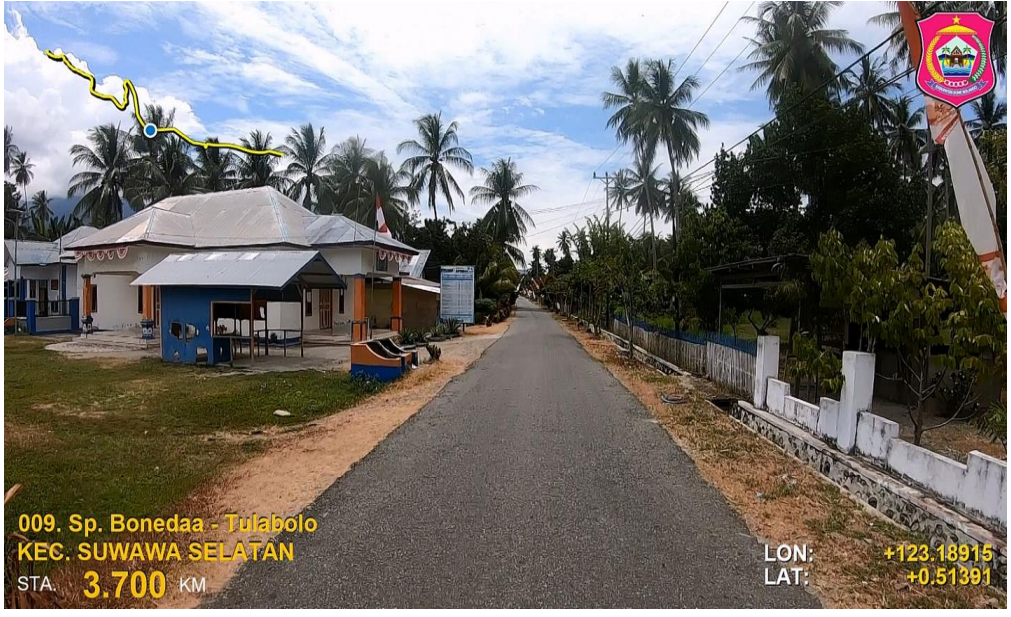
| NO | NAMA RUAS | NO. RUAS | STATION | | JENIS PERMUKAAN | LEBAR JALAN | KONDISI JALAN | DOKUMENTASI | KET |
|---|---|---|---|---|---|---|---|---|---|
| 38 | Sp. Bonedaa - Tulabolo | 009 | 3+700 | 3+800 | ASPAL BETON (A.C.) | 3.5 | BAIK | <p>009. Sp. Bonedaa - Tulabolo<br/>KEC. SUWAWA SELATAN<br/>STA. 3.700 KM</p> <p>LON: +123.18915<br/>LAT: +0.51391</p> | |

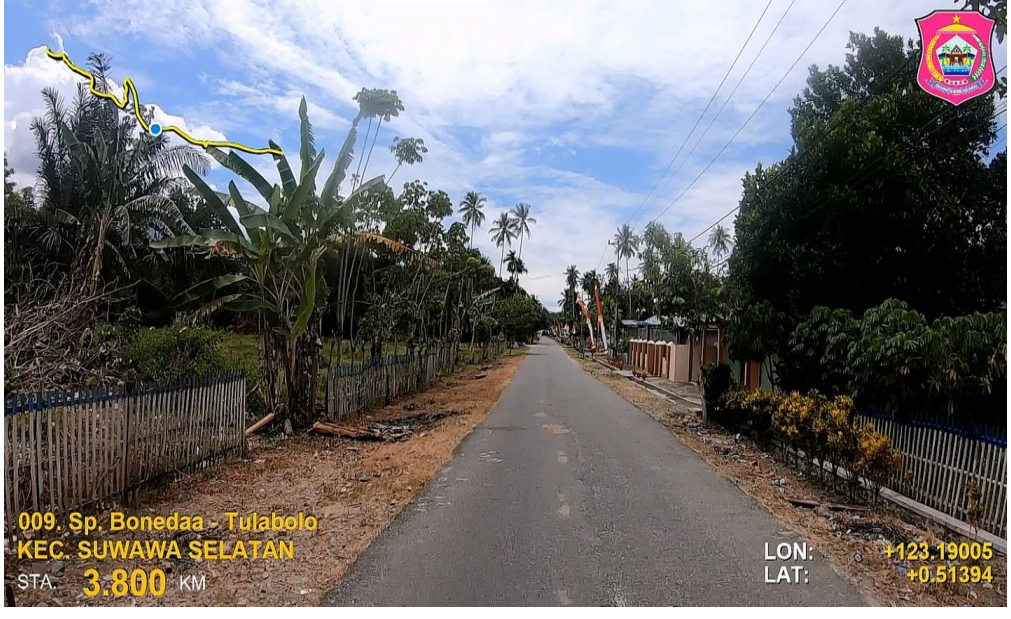
| NO | NAMA RUAS | NO. RUAS | STATION | | JENIS PERMUKAAN | LEBAR JALAN | KONDISI JALAN | DOKUMENTASI | KET |
|---|---|---|---|---|---|---|---|---|---|
| 39 | Sp. Bonedaa - Tulabolo | 009 | 3+800 | 3+900 | ASPAL BETON (A.C.) | 3.5 | BAIK | <p>009. Sp. Bonedaa - Tulabolo<br/>KEC. SUWAWA SELATAN<br/>STA. 3.800 KM</p> <p>LON: +123.19005<br/>LAT: +0.51394</p> | |

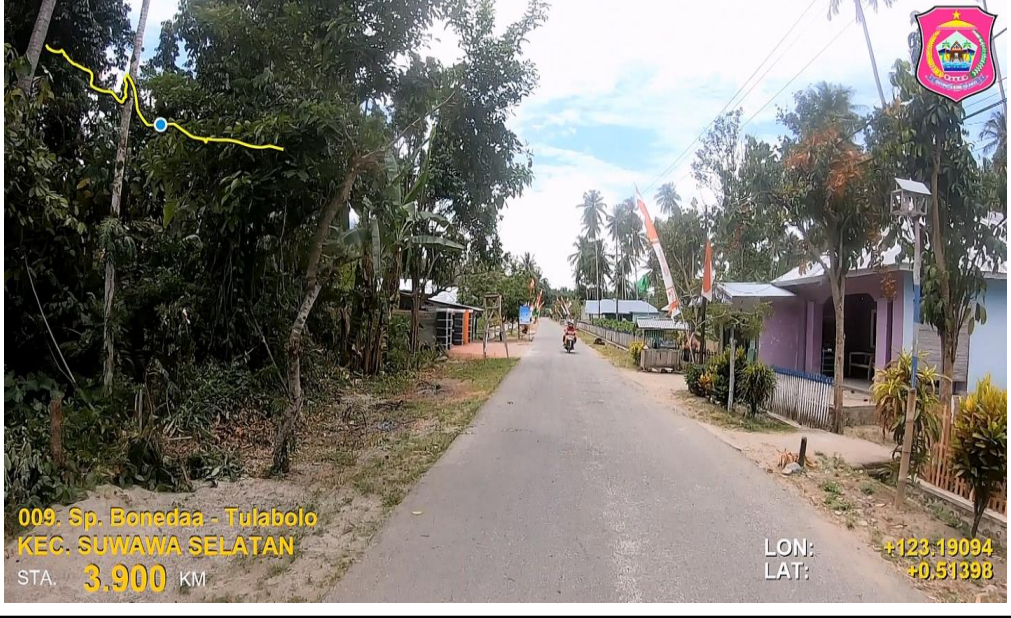
| NO | NAMA RUAS | NO. RUAS | STATION | | JENIS PERMUKAAN | LEBAR JALAN | KONDISI JALAN | DOKUMENTASI | KET |
|---|---|---|---|---|---|---|---|---|---|
| 40 | Sp. Bonedaa - Tulabolo | 009 | 3+900 | 4+000 | ASPAL BETON (A.C.) | 3.5 | BAIK | <p>009. Sp. Bonedaa - Tulabolo<br/>KEC. SUWAWA SELATAN<br/>STA. 3.900 KM</p> <p>LON: +123.19094<br/>LAT: +0.51396</p> | |

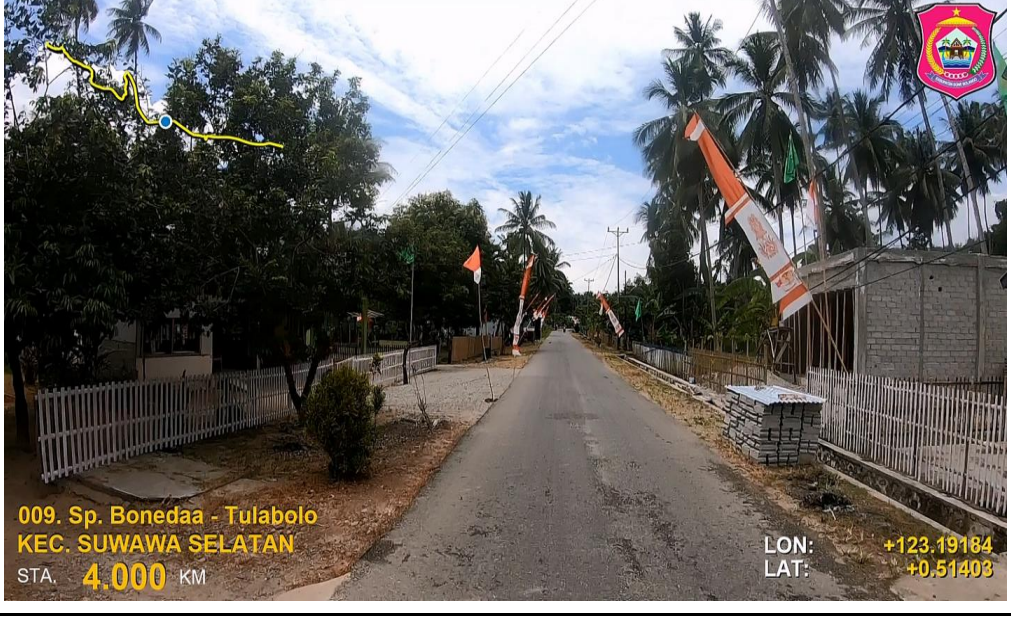
| NO | NAMA RUAS | NO. RUAS | STATION | | JENIS PERMUKAAN | LEBAR JALAN | KONDISI JALAN | DOKUMENTASI | KET |
|---|---|---|---|---|---|---|---|---|---|
| 41 | Sp. Bonedaa - Tulabolo | 009 | 4+000 | 4+100 | ASPAL BETON (A.C.) | 3.5 | BAIK | <p>009. Sp. Bonedaa - Tulabolo<br/>KEC. SUWAWA SELATAN<br/>STA. 4.000 KM</p> <p>LON: +123.19164<br/>LAT: +0.51402</p> | |

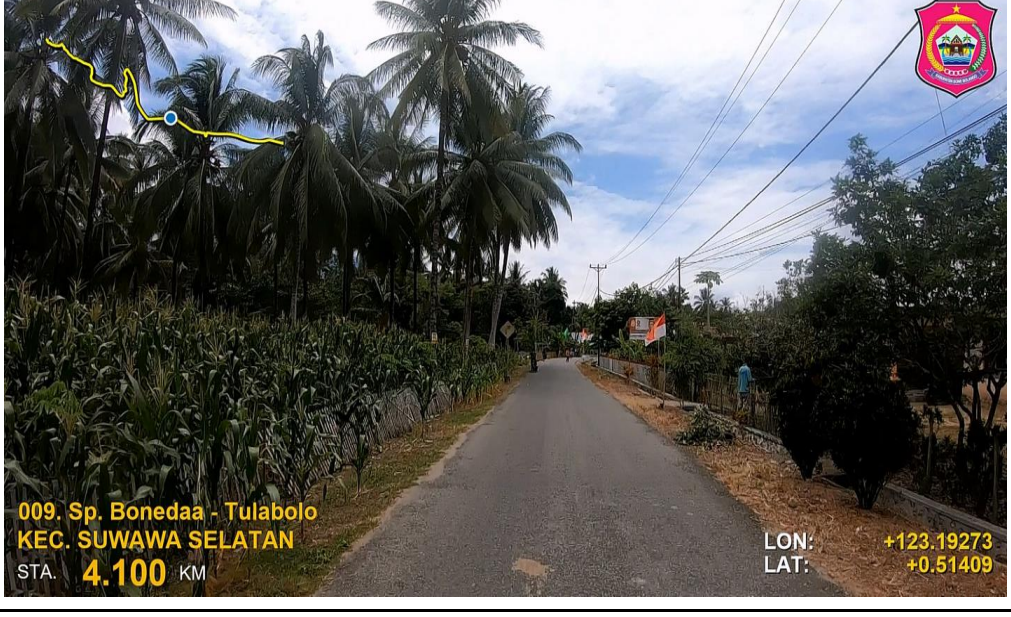
| NO | NAMA RUAS | NO. RUAS | STATION | | JENIS PERMUKAAN | LEBAR JALAN | KONDISI JALAN | DOKUMENTASI | KET |
|---|---|---|---|---|---|---|---|---|---|
| 42 | Sp. Bonedaa - Tulabolo | 009 | 4+100 | 4+200 | ASPAL BETON (A.C.) | 3.5 | BAIK | <p>009. Sp. Bonedaa - Tulabolo<br/>KEC. SUWAWA SELATAN<br/>STA. 4.100 KM</p> <p>LON: +123.19273<br/>LAT: +0.51409</p> | |

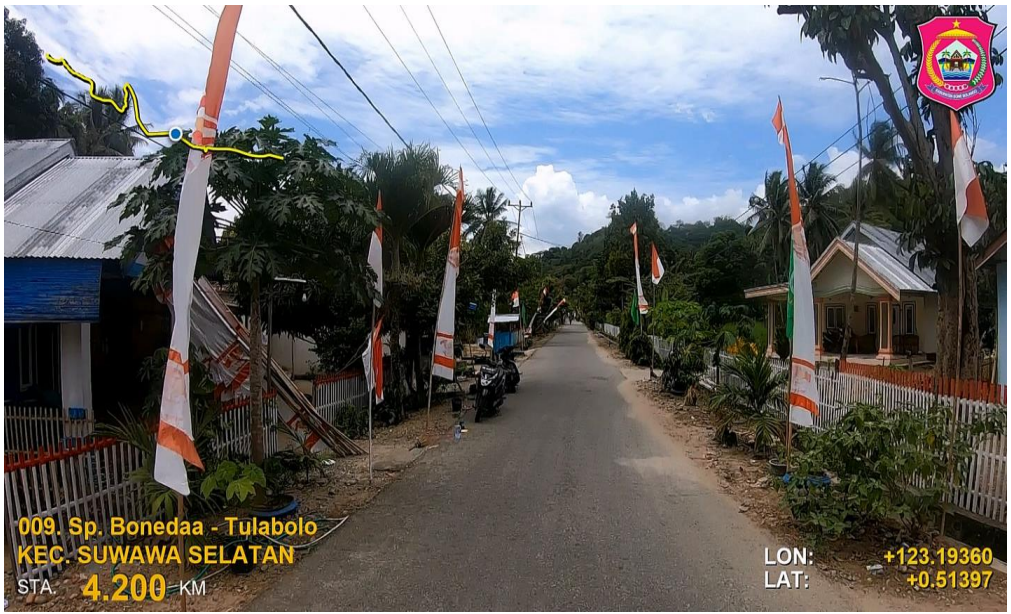
| NO | NAMA RUAS | NO. RUAS | STATION | | JENIS PERMUKAAN | LEBAR JALAN | KONDISI JALAN | DOKUMENTASI | KET |
|---|---|---|---|---|---|---|---|---|---|
| 43 | Sp. Bonedaa - Tulabolo | 009 | 4+200 | 4+300 | ASPAL BETON (A.C.) | 3.5 | BAIK | | |

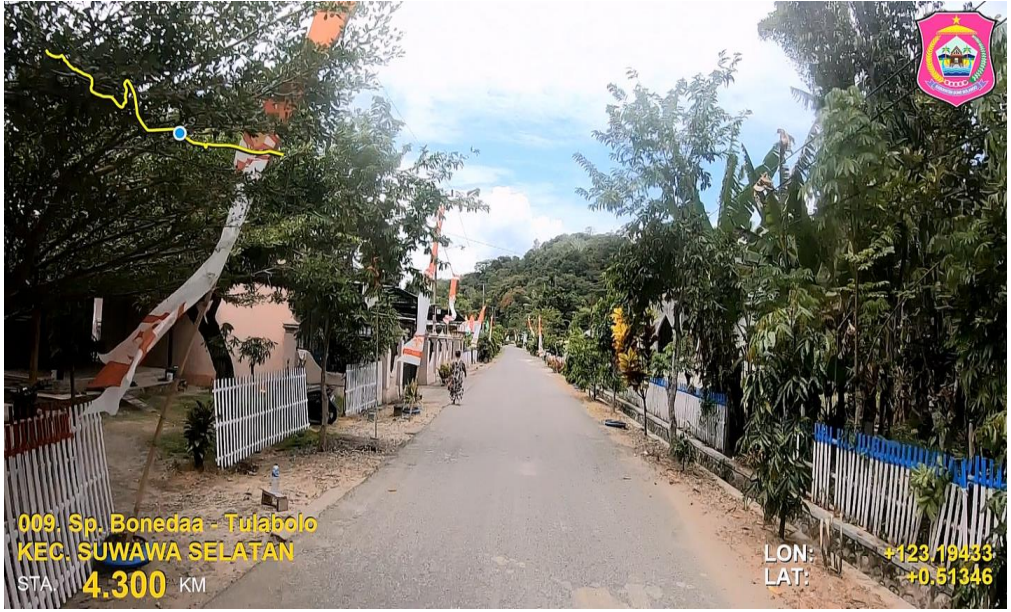
| NO | NAMA RUAS | NO. RUAS | STATION | | JENIS PERMUKAAN | LEBAR JALAN | KONDISI JALAN | DOKUMENTASI | KET |
|---|---|---|---|---|---|---|---|---|---|
| 44 | Sp. Bonedaa - Tulabolo | 009 | 4+300 | 4+400 | ASPAL BETON (A.C.) | 3.5 | BAIK | | |

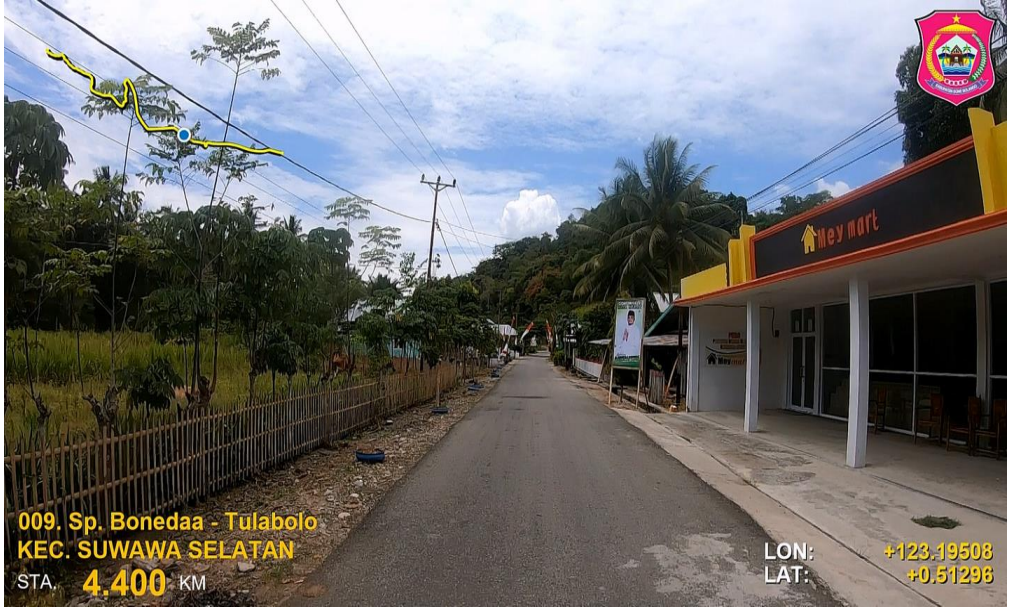
| NO | NAMA RUAS | NO. RUAS | STATION | | JENIS PERMUKAAN | LEBAR JALAN | KONDISI JALAN | DOKUMENTASI | KET |
|---|---|---|---|---|---|---|---|---|---|
| 45 | Sp. Bonedaa - Tulabolo | 009 | 4+400 | 4+500 | ASPAL BETON (A.C.) | 3.5 | BAIK | | |

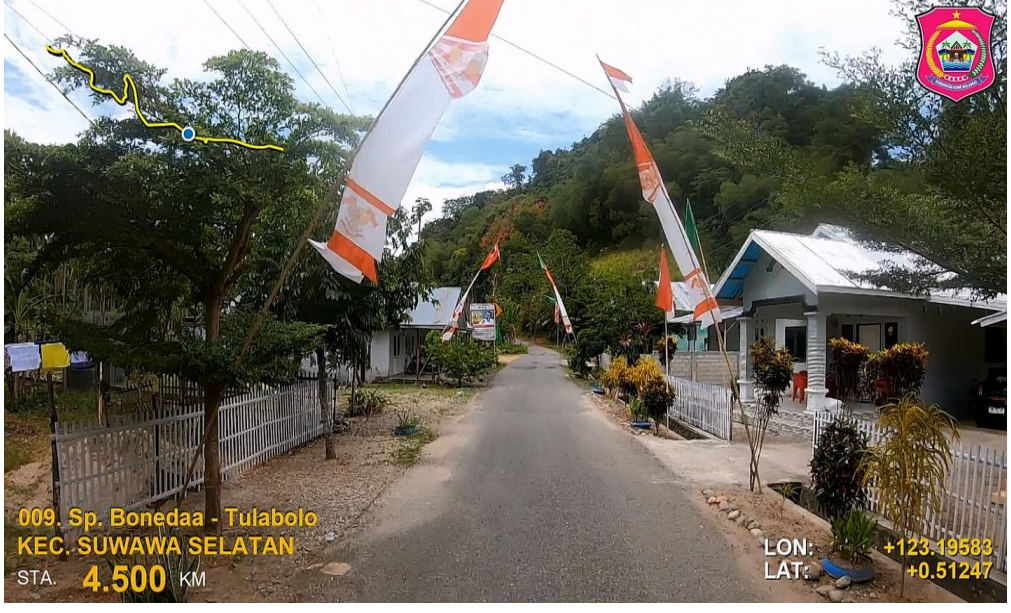
| NO | NAMA RUAS | NO. RUAS | STATION | | JENIS PERMUKAAN | LEBAR JALAN | KONDISI JALAN | DOKUMENTASI | KET |
|---|---|---|---|---|---|---|---|---|---|
| 46 | Sp. Bonedaa - Tulabolo | 009 | 4+500 | 4+600 | ASPAL BETON (A.C.) | 3.5 | BAIK | | |

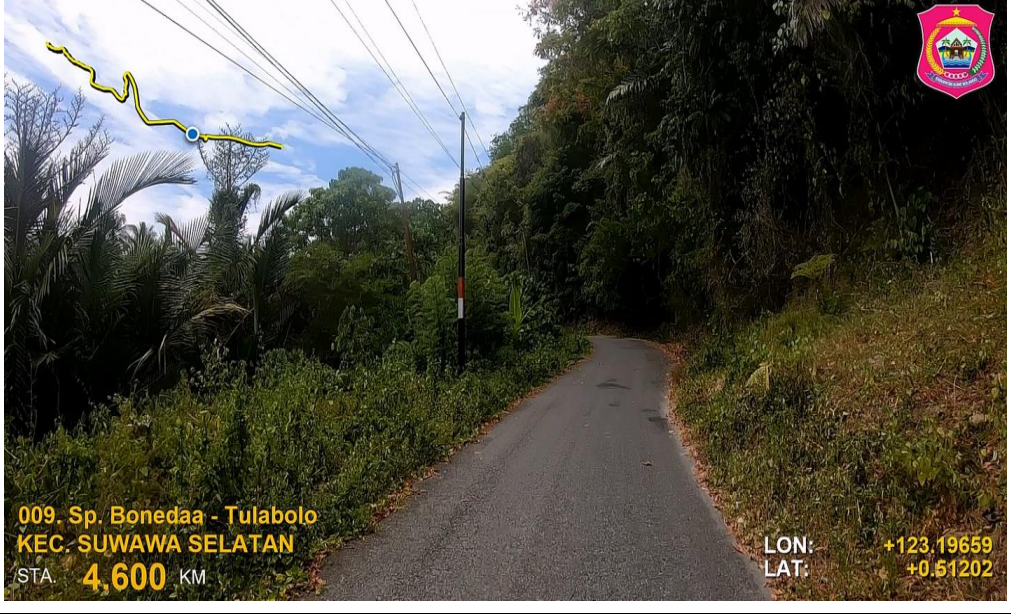
| NO | NAMA RUAS | NO. RUAS | STATION | | JENIS PERMUKAAN | LEBAR JALAN | KONDISI JALAN | DOKUMENTASI | KET |
|---|---|---|---|---|---|---|---|---|---|
| 47 | Sp. Bonedaa - Tulabolo | 009 | 4+600 | 4+700 | ASPAL BETON (A.C.) | 3.5 | BAIK | | |

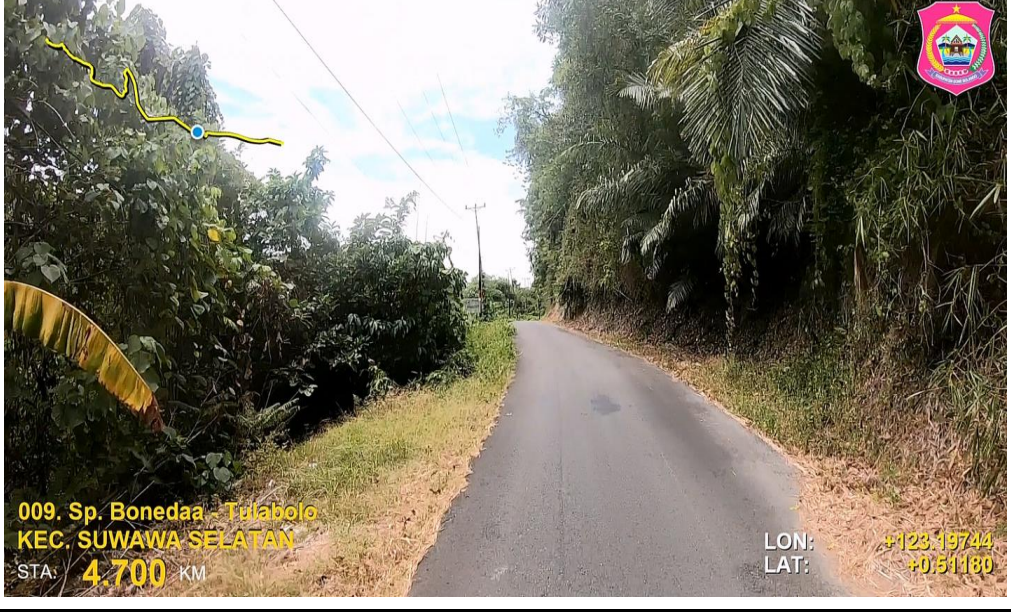
| NO | NAMA RUAS | NO. RUAS | STATION | | JENIS PERMUKAAN | LEBAR JALAN | KONDISI JALAN | DOKUMENTASI | KET |
|---|---|---|---|---|---|---|---|---|---|
| 48 | Sp. Bonedaa - Tulabolo | 009 | 4+700 | 4+800 | ASPAL BETON (A.C.) | 3.5 | BAIK | | |

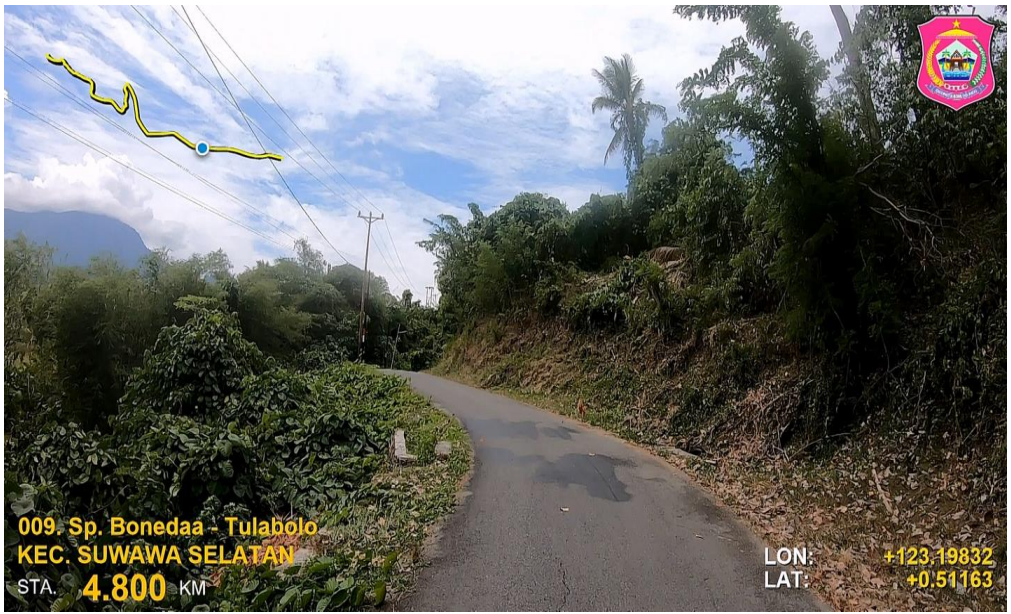
| NO | NAMA RUAS | NO. RUAS | STATION | | JENIS PERMUKAAN | LEBAR JALAN | KONDISI JALAN | DOKUMENTASI | KET |
|---|---|---|---|---|---|---|---|---|---|
| 49 | Sp. Bonedaa - Tulabolo | 009 | 4+800 | 4+900 | ASPAL BETON (A.C.) | 3.5 | BAIK | | |

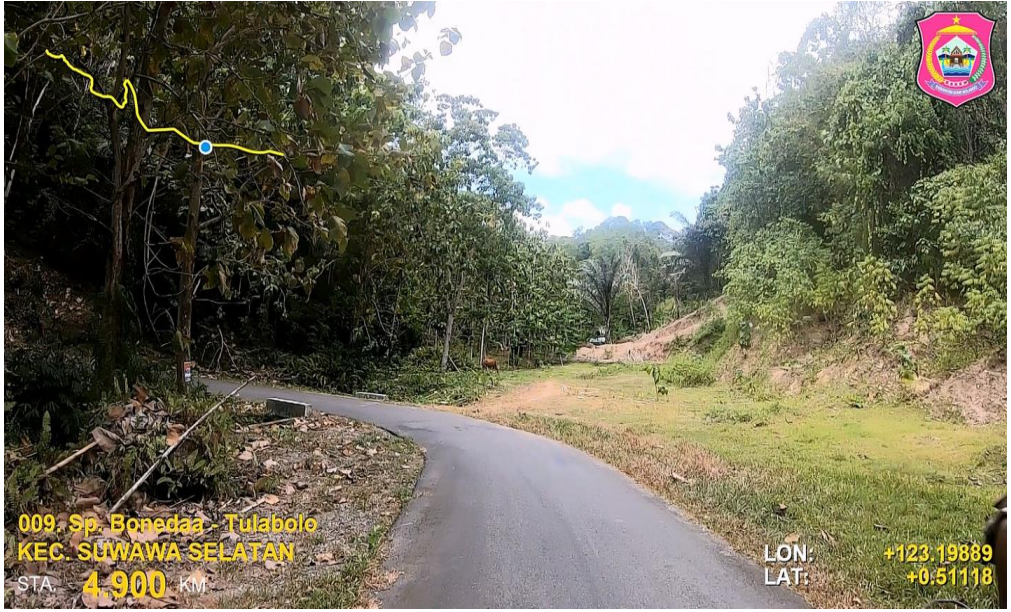
| NO | NAMA RUAS | NO. RUAS | STATION | | JENIS PERMUKAAN | LEBAR JALAN | KONDISI JALAN | DOKUMENTASI | KET |
|---|---|---|---|---|---|---|---|---|---|
| 50 | Sp. Bonedaa - Tulabolo | 009 | 4+900 | 5+000 | ASPAL BETON (A.C.) | 3.5 | BAIK | | |

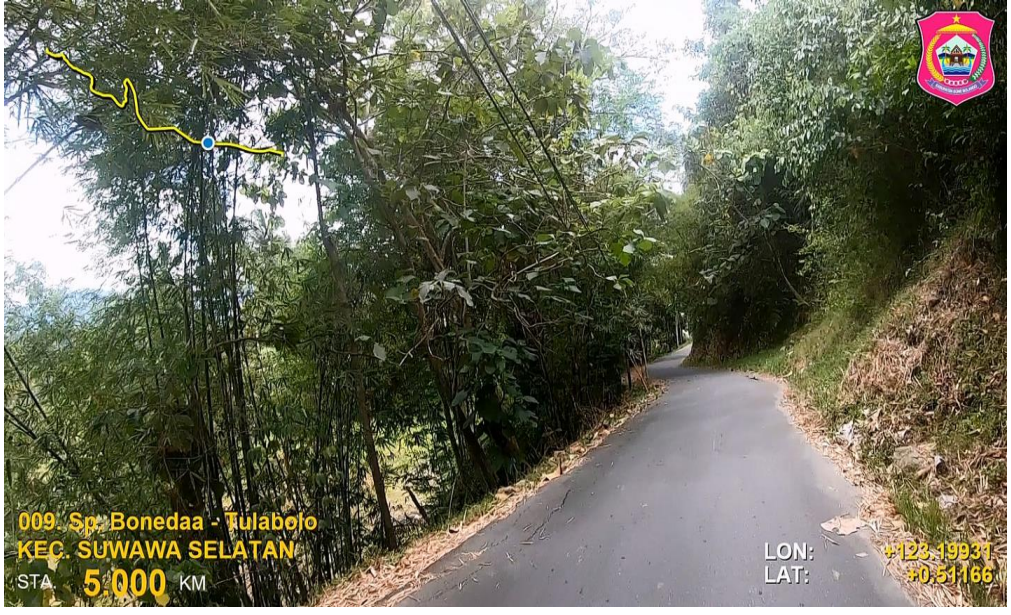
| NO | NAMA RUAS | NO. RUAS | STATION | | JENIS PERMUKAAN | LEBAR JALAN | KONDISI JALAN | DOKUMENTASI | KET |
|---|---|---|---|---|---|---|---|---|---|
| 51 | Sp. Bonedaa - Tulabolo | 009 | 5+000 | 5+100 | ASPAL BETON (A.C.) | 3.5 | BAIK | | |

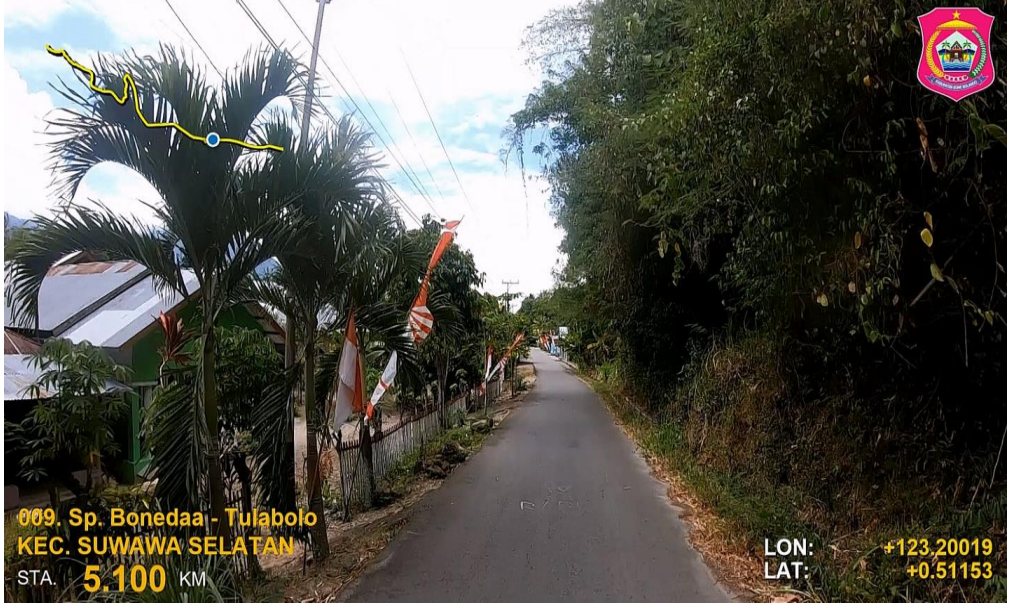
| NO | NAMA RUAS | NO. RUAS | STATION | | JENIS PERMUKAAN | LEBAR JALAN | KONDISI JALAN | DOKUMENTASI | KET |
|---|---|---|---|---|---|---|---|---|---|
| 52 | Sp. Bonedaa - Tulabolo | 009 | 5+100 | 5+200 | ASPAL BETON (A.C.) | 3.5 | BAIK | | |

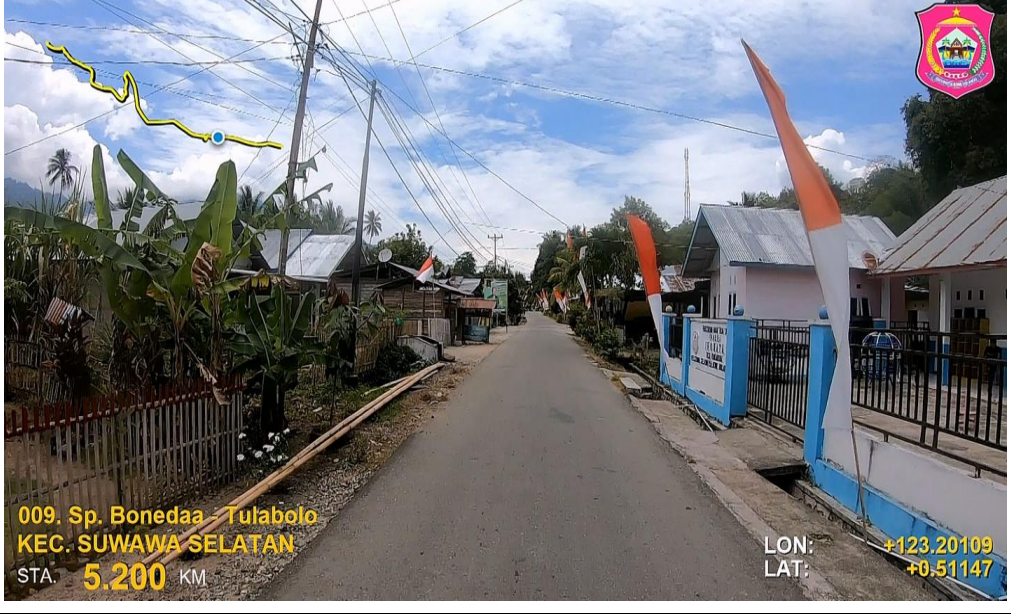
| NO | NAMA RUAS | NO. RUAS | STATION | | JENIS PERMUKAAN | LEBAR JALAN | KONDISI JALAN | DOKUMENTASI | KET |
|---|---|---|---|---|---|---|---|---|---|
| 53 | Sp. Bonedaa - Tulabolo | 009 | 5+200 | 5+300 | ASPAL BETON (A.C.) | 3.5 | BAIK | | |

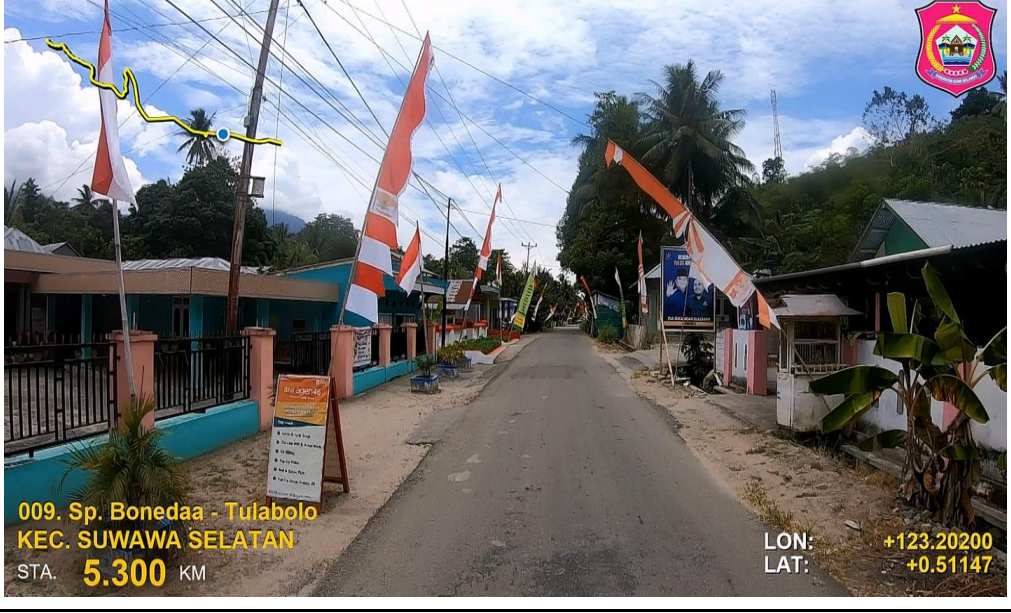
| NO | NAMA RUAS | NO. RUAS | STATION | | JENIS PERMUKAAN | LEBAR JALAN | KONDISI JALAN | DOKUMENTASI | KET |
|---|---|---|---|---|---|---|---|---|---|
| 54 | Sp. Bonedaa - Tulabolo | 009 | 5+300 | 5+400 | ASPAL BETON (A.C.) | 3.5 | BAIK | | |

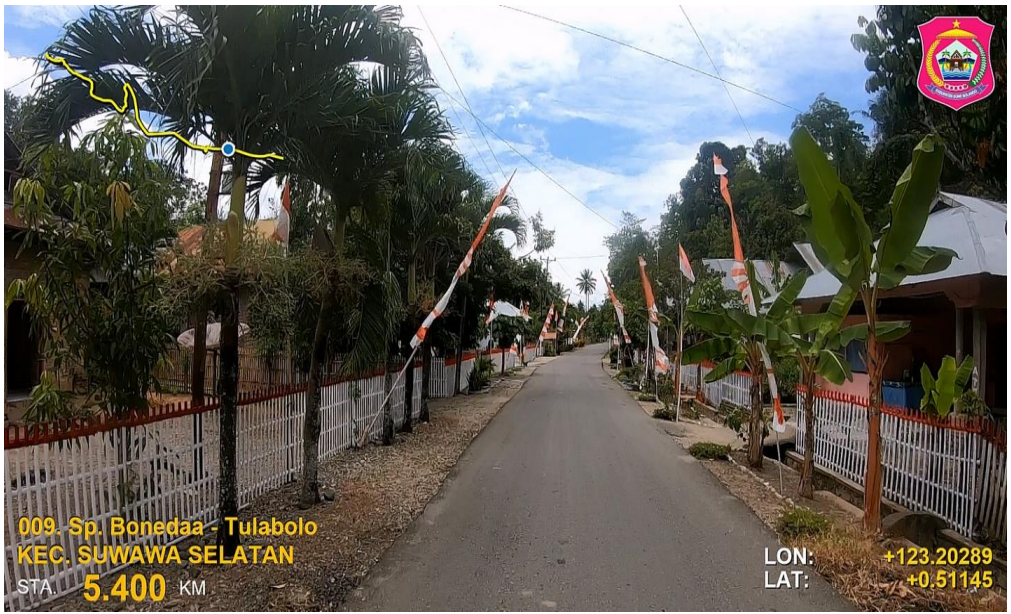
| NO | NAMA RUAS | NO. RUAS | STATION | | JENIS PERMUKAAN | LEBAR JALAN | KONDISI JALAN | DOKUMENTASI | KET |
|---|---|---|---|---|---|---|---|---|---|
| 55 | Sp. Bonedaa - Tulabolo | 009 | 5+400 | 5+500 | ASPAL BETON (A.C.) | 3.5 | BAIK | | |

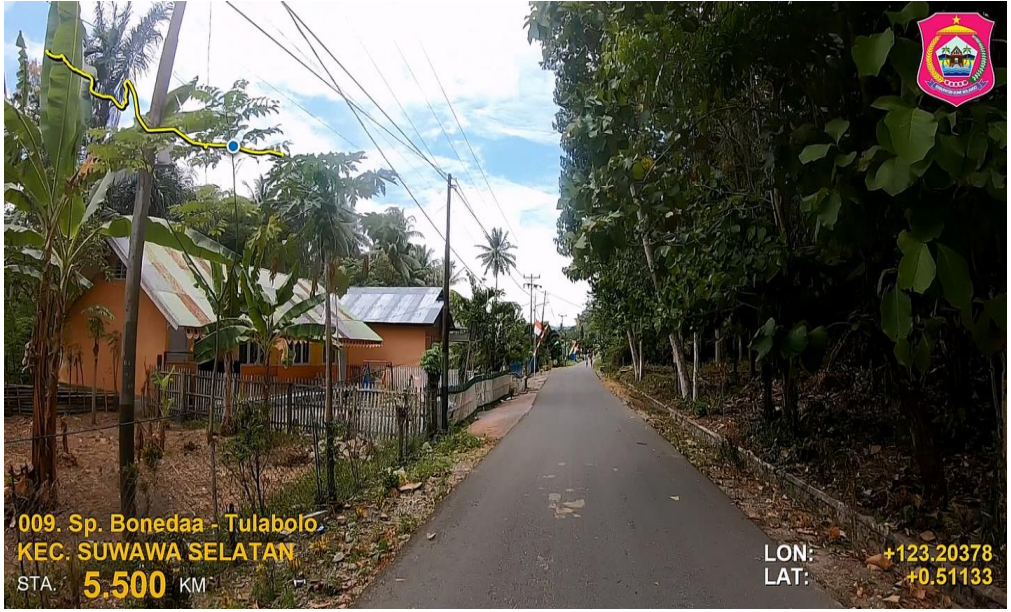
| NO | NAMA RUAS | NO. RUAS | STATION | | JENIS PERMUKAAN | LEBAR JALAN | KONDISI JALAN | DOKUMENTASI | KET |
|---|---|---|---|---|---|---|---|---|---|
| 56 | Sp. Bonedaa - Tulabolo | 009 | 5+500 | 5+600 | ASPAL BETON (A.C.) | 3.5 | BAIK | | |

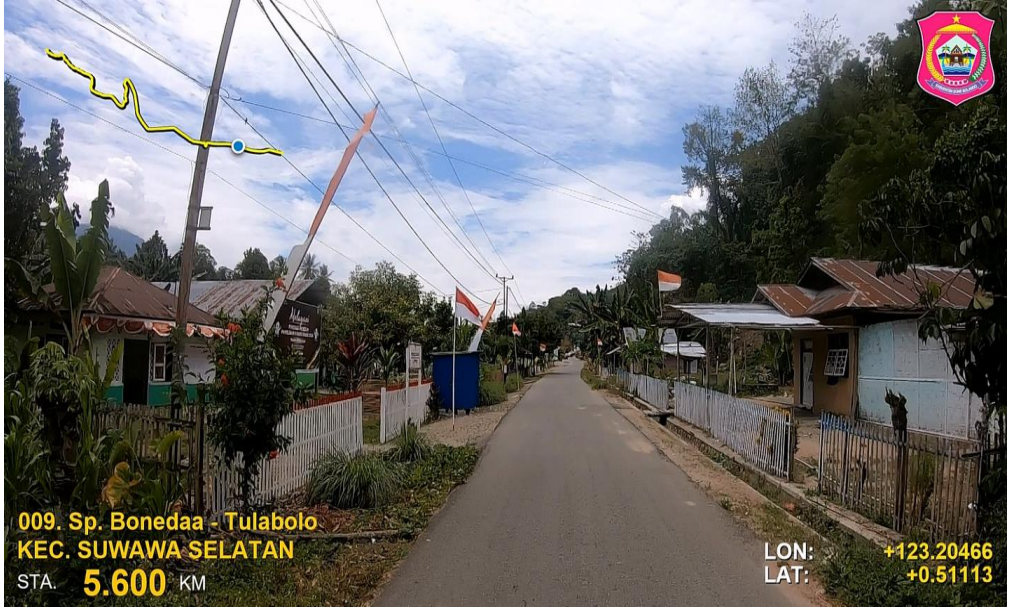
| NO | NAMA RUAS | NO. RUAS | STATION | | JENIS PERMUKAAN | LEBAR JALAN | KONDISI JALAN | DOKUMENTASI | KET |
|---|---|---|---|---|---|---|---|---|---|
| 57 | Sp. Bonedaa - Tulabolo | 009 | 5+600 | 5+700 | ASPAL BETON (A.C.) | 3.5 | BAIK | | |

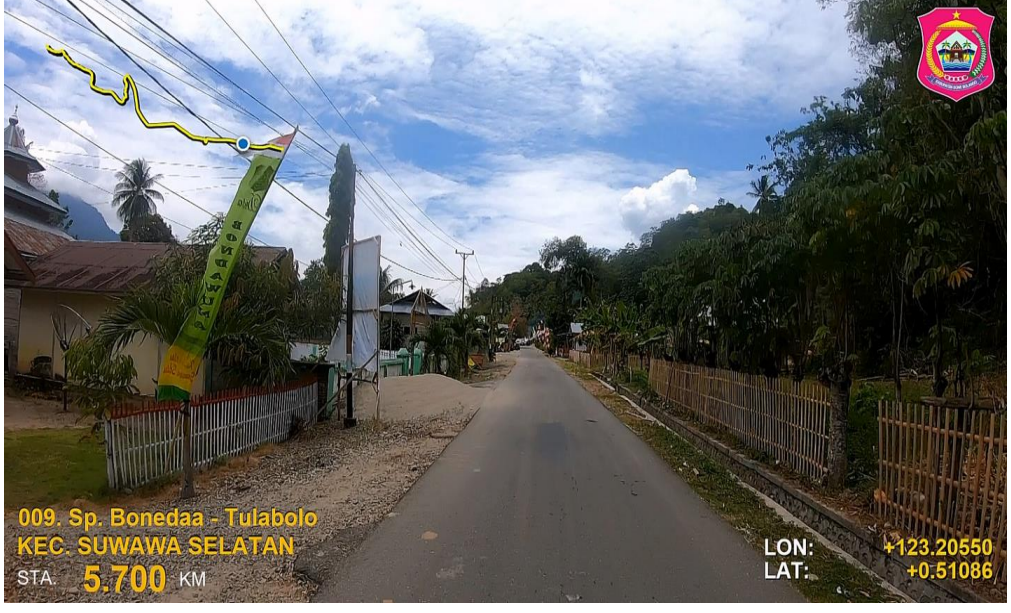
| NO | NAMA RUAS | NO. RUAS | STATION | | JENIS PERMUKAAN | LEBAR JALAN | KONDISI JALAN | DOKUMENTASI | KET |
|---|---|---|---|---|---|---|---|---|---|
| 58 | Sp. Bonedaa - Tulabolo | 009 | 5+700 | 5+800 | ASPAL BETON (A.C.) | 3.5 | BAIK | | |

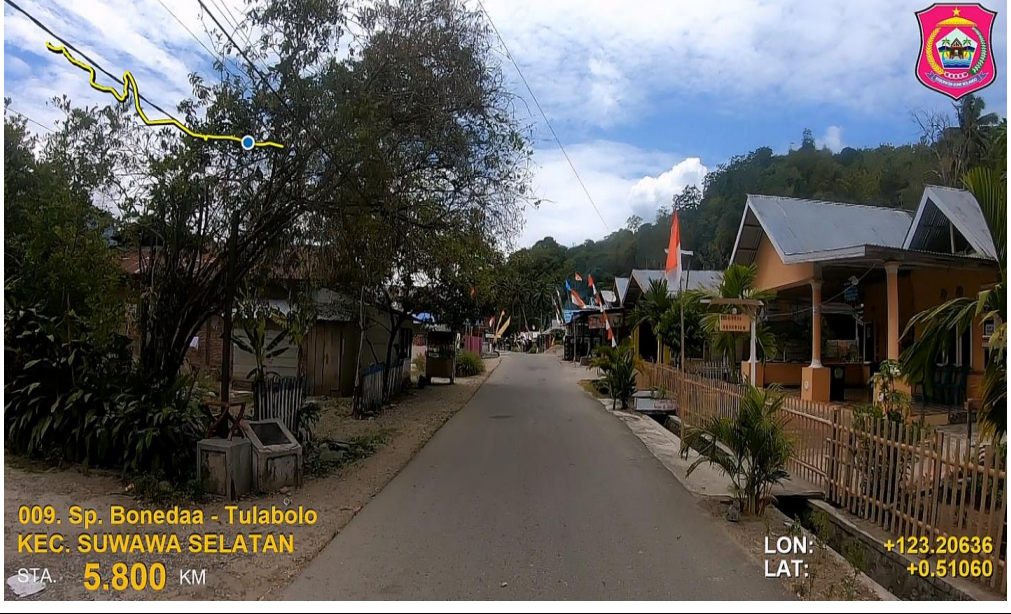
| NO | NAMA RUAS | NO. RUAS | STATION | | JENIS PERMUKAAN | LEBAR JALAN | KONDISI JALAN | DOKUMENTASI | KET |
|---|---|---|---|---|---|---|---|---|---|
| 59 | Sp. Bonedaa - Tulabolo | 009 | 5+800 | 5+900 | ASPAL BETON (A.C.) | 3.5 | BAIK | | |

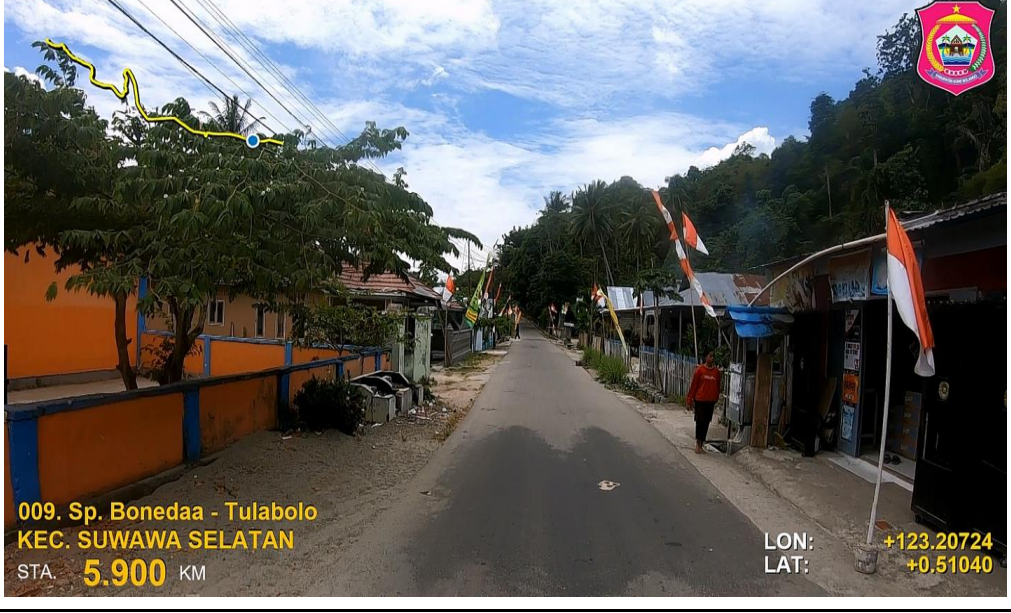
| NO | NAMA RUAS | NO. RUAS | STATION | | JENIS PERMUKAAN | LEBAR JALAN | KONDISI JALAN | DOKUMENTASI | KET |
|---|---|---|---|---|---|---|---|---|---|
| 60 | Sp. Bonedaa - Tulabolo | 009 | 5+900 | 6+000 | ASPAL BETON (A.C.) | 3.5 | BAIK | | |

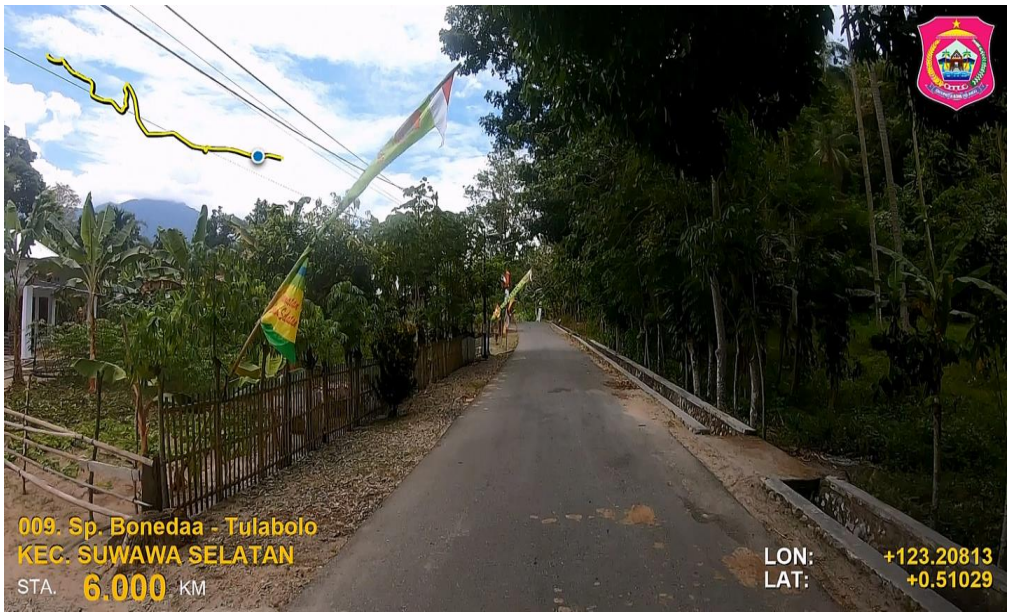
| NO | NAMA RUAS | NO. RUAS | STATION | | JENIS PERMUKAAN | LEBAR JALAN | KONDISI JALAN | DOKUMENTASI | KET |
|---|---|---|---|---|---|---|---|---|---|
| 61 | Sp. Bonedaa - Tulabolo | 009 | 6+000 | 6+100 | ASPAL BETON (A.C.) | 3.5 | BAIK | <p>009. Sp. Bonedaa - Tulabolo<br/>KEC. SUWAWA SELATAN<br/>STA. 6.000 KM</p> <p>LON: +123.20813<br/>LAT: +0.51029</p> | |

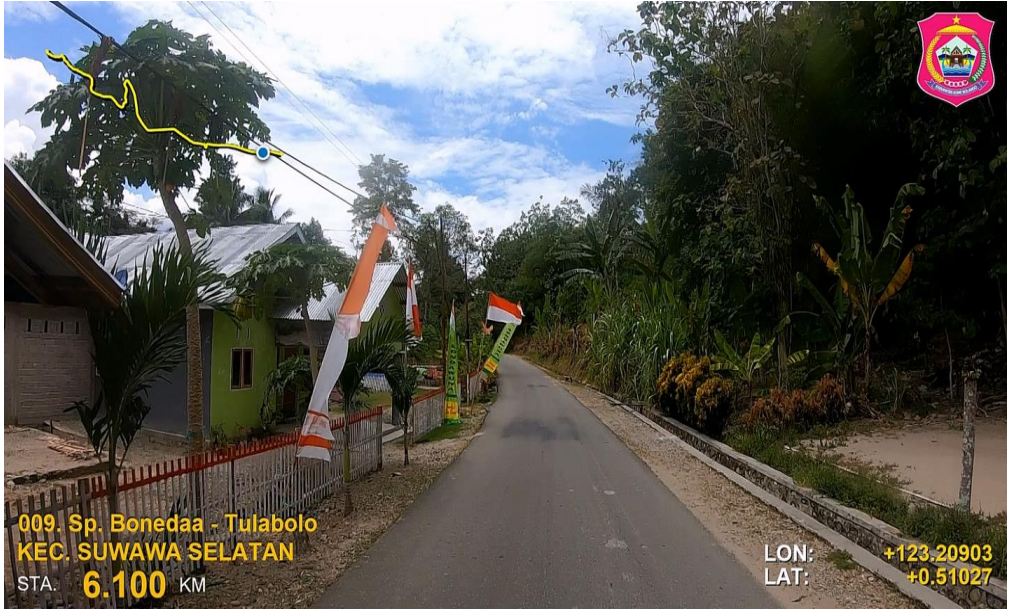
| NO | NAMA RUAS | NO. RUAS | STATION | | JENIS PERMUKAAN | LEBAR JALAN | KONDISI JALAN | DOKUMENTASI | KET |
|---|---|---|---|---|---|---|---|---|---|
| 62 | Sp. Bonedaa - Tulabolo | 009 | 6+100 | 6+200 | ASPAL BETON (A.C.) | 3.5 | BAIK | <p>009. Sp. Bonedaa - Tulabolo<br/>KEC. SUWAWA SELATAN<br/>STA. 6.100 KM</p> <p>LON: +123.20903<br/>LAT: +0.51027</p> | |
