DINAS PEKERJAAN UMUM DAN PENATAAN RUANG  
KABUPATEN BONE BOLANGO

### FORMULIR SURVEI INVENTARISASI JARINGAN JALAN - SAAT INI

| | NAMA : | Sp. Bonedaa - Tulabolo | | | | |

LEMBAR SURVEY INVENTORY JALAN  
DINAS PEKERJAAN UMUM DAN PENATAAN RUANG KABUPATEN BONE BOLANGO  
Sp. Bonedaa - Tulabolo

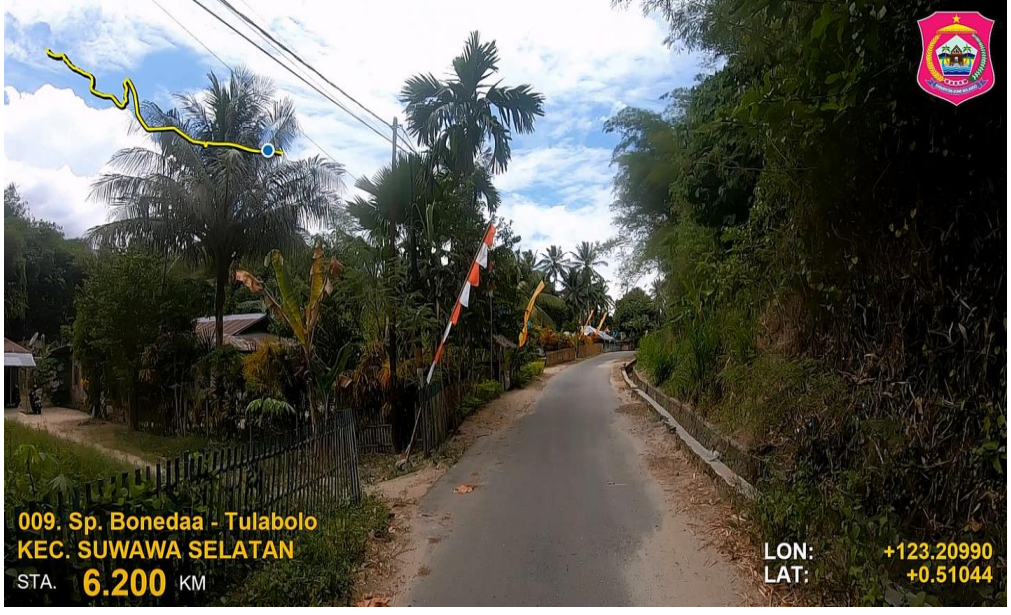
| NO | NAMA RUAS | NO. RUAS | STATION | | JENIS PERMUKAAN | LEBAR JALAN | KONDISI JALAN | DOKUMENTASI | KET |
|---|---|---|---|---|---|---|---|---|---|
| 63 | Sp. Bonedaa - Tulabolo | 009 | 6+200 | 6+300 | ASPAL BETON (A.C.) | 3.5 | BAIK | <p>009. Sp. Bonedaa - Tulabolo<br/>KEC. SUWAWA SELATAN<br/>STA. 6.200 KM</p> <p>LON: +123.20990<br/>LAT: +0.51044</p> | |

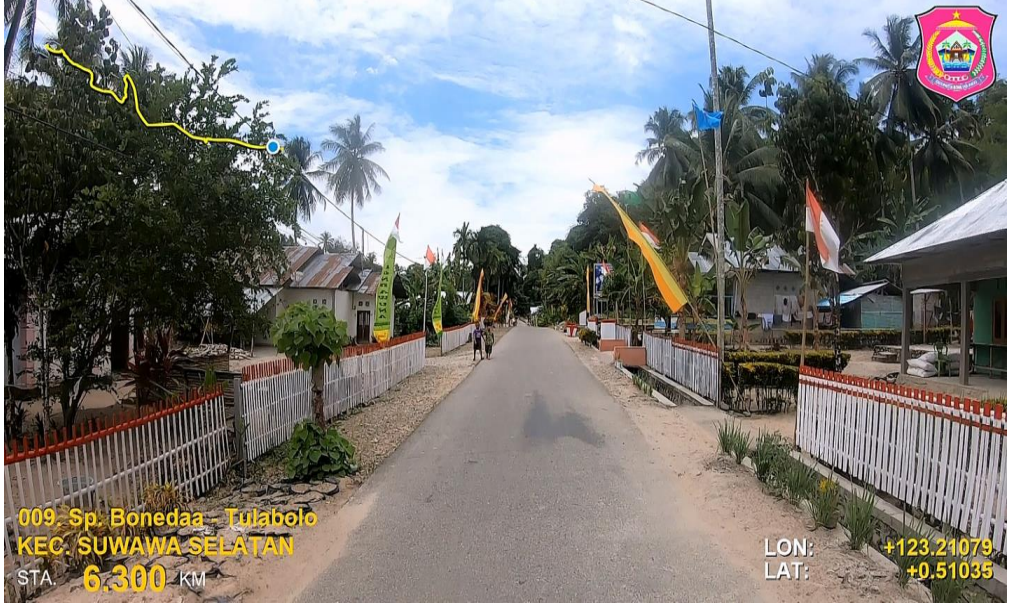
| NO | NAMA RUAS | NO. RUAS | STATION | | JENIS PERMUKAAN | LEBAR JALAN | KONDISI JALAN | DOKUMENTASI | KET |
|---|---|---|---|---|---|---|---|---|---|
| 64 | Sp. Bonedaa - Tulabolo | 009 | 6+300 | 6+400 | ASPAL BETON (A.C.) | 3.5 | BAIK | <p>009. Sp. Bonedaa - Tulabolo<br/>KEC. SUWAWA SELATAN<br/>STA. 6.300 KM</p> <p>LON: +123.21079<br/>LAT: +0.51039</p> | |

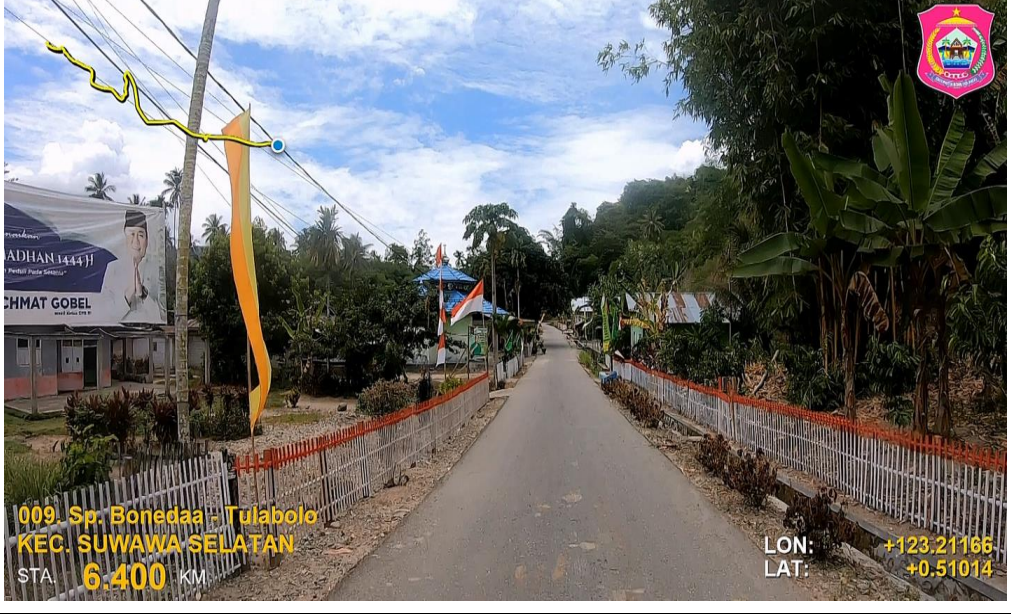
| NO | NAMA RUAS | NO. RUAS | STATION | | JENIS PERMUKAAN | LEBAR JALAN | KONDISI JALAN | DOKUMENTASI | KET |
|---|---|---|---|---|---|---|---|---|---|
| 65 | Sp. Bonedaa - Tulabolo | 009 | 6+400 | 6+500 | ASPAL BETON (A.C.) | 3.5 | BAIK | <p>009. Sp. Bonedaa - Tulabolo<br/>KEC. SUWAWA SELATAN<br/>STA. 6.400 KM</p> <p>LON: +123.21165<br/>LAT: +0.51014</p> | |

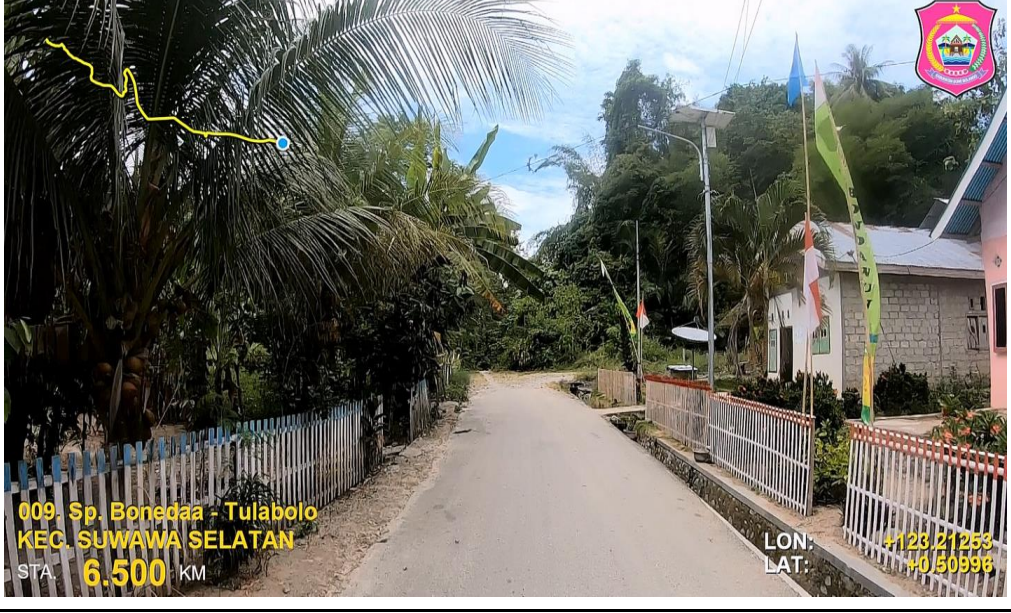
| NO | NAMA RUAS | NO. RUAS | STATION | | JENIS PERMUKAAN | LEBAR JALAN | KONDISI JALAN | DOKUMENTASI | KET |
|---|---|---|---|---|---|---|---|---|---|
| 66 | Sp. Bonedaa - Tulabolo | 009 | 6+500 | 6+516 | ASPAL BETON (A.C.) | 3.5 | BAIK | <p>009. Sp. Bonedaa - Tulabolo<br/>KEC. SUWAWA SELATAN<br/>STA. 6.500 KM</p> <p>LON: +123.21252<br/>LAT: +0.50994</p> | |

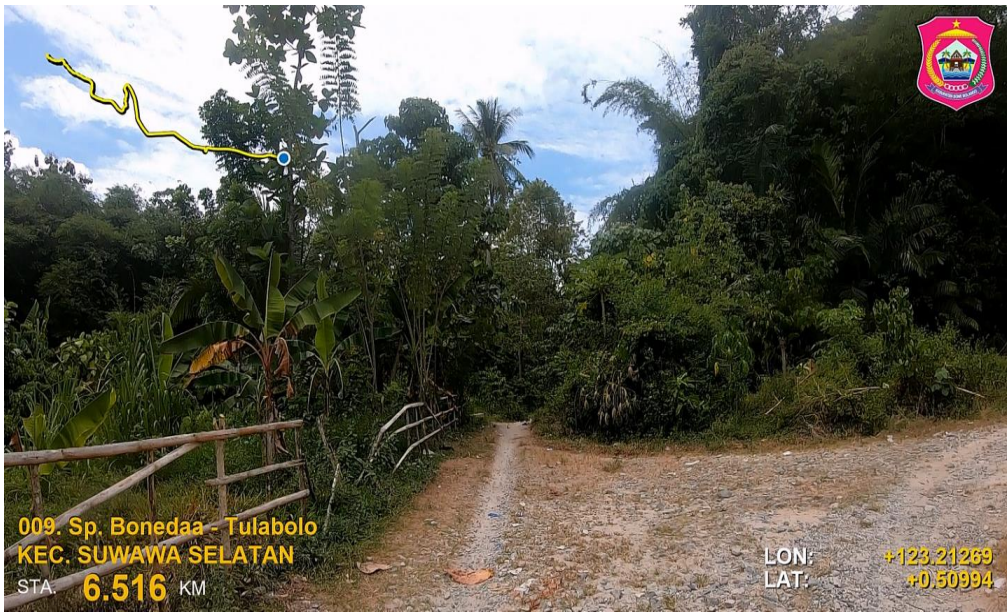
| NO | NAMA RUAS | NO. RUAS | STATION | | JENIS PERMUKAAN | LEBAR JALAN | KONDISI JALAN | DOKUMENTASI | KET |
|---|---|---|---|---|---|---|---|---|---|
| 67 | Sp. Bonedaa - Tulabolo | 009 | 6+516 | | ASPAL BETON (A.C.) | 3.5 | BAIK | | |
