DINAS PEKERJAAN UMUM DAN PENATAAN RUANG  
KABUPATEN BONE BOLANGO

### FORMULIR SURVEI INVENTARISASI JARINGAN JALAN - SAAT INI

| | NAMA : | Sp. Talango - Bube | | | | |

LEMBAR SURVEY INVENTORY JALAN  
DINAS PEKERJAAN UMUM DAN PENATAAN RUANG KABUPATEN BONE BOLANGO  
Sp. Talango - Bube

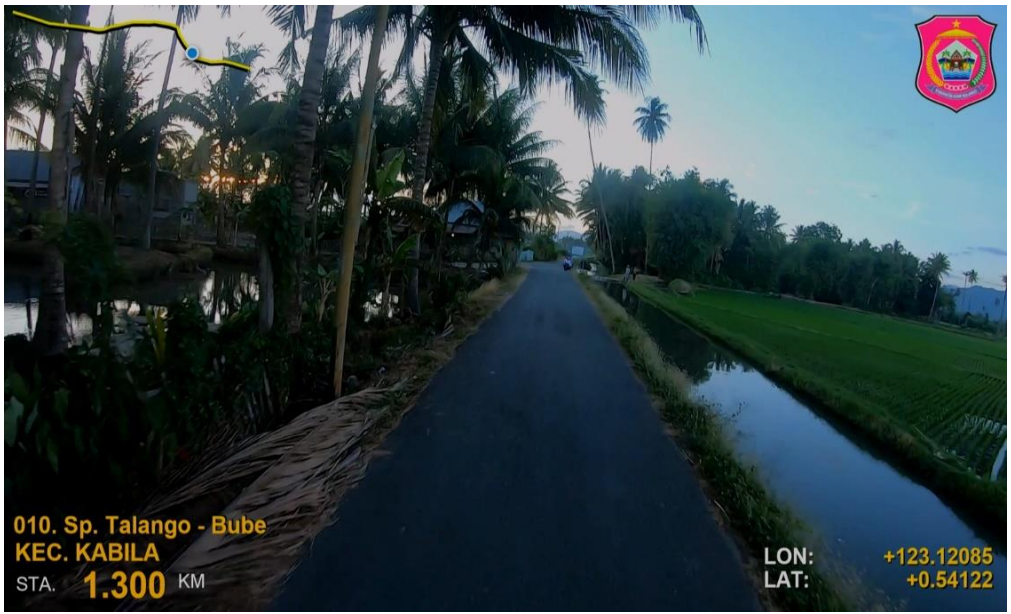
| NO | NAMA RUAS | NO. RUAS | STATION | | JENIS PERMUKAAN | LEBAR JALAN | KONDISI JALAN | DOKUMENTASI | KET |
|---|---|---|---|---|---|---|---|---|---|
| 13 | Sp. Talango - Bube | 010 | 1+200 | 1+300 | ASPAL BETON (A.C.) | 3 | BAIK | | |

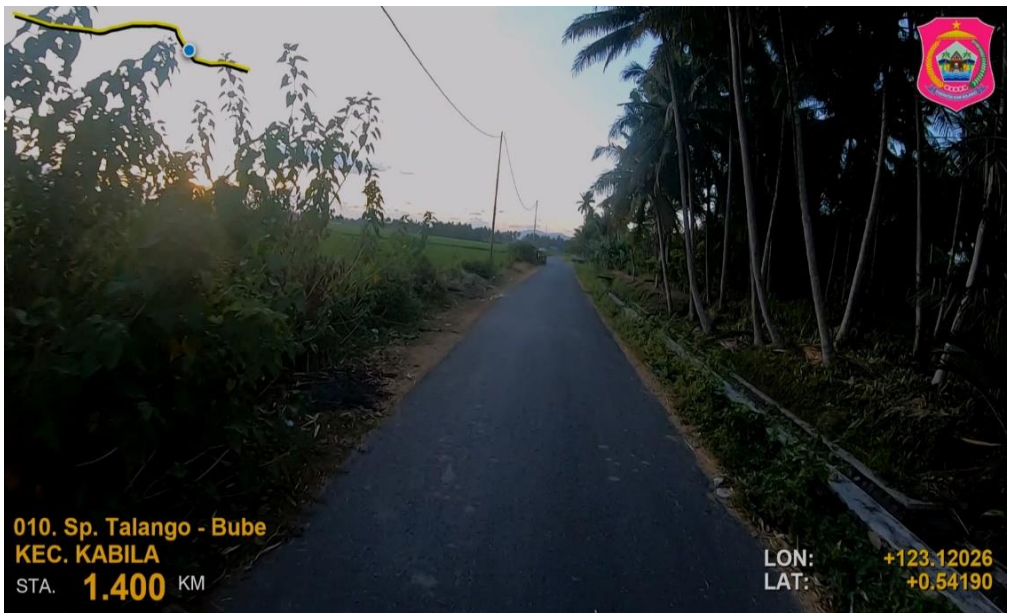
| NO | NAMA RUAS | NO. RUAS | STATION | | JENIS PERMUKAAN | LEBAR JALAN | KONDISI JALAN | DOKUMENTASI | KET |
|---|---|---|---|---|---|---|---|---|---|
| 14 | Sp. Talango - Bube | 010 | 1+300 | 1+400 | ASPAL BETON (A.C.) | 3 | BAIK | | |

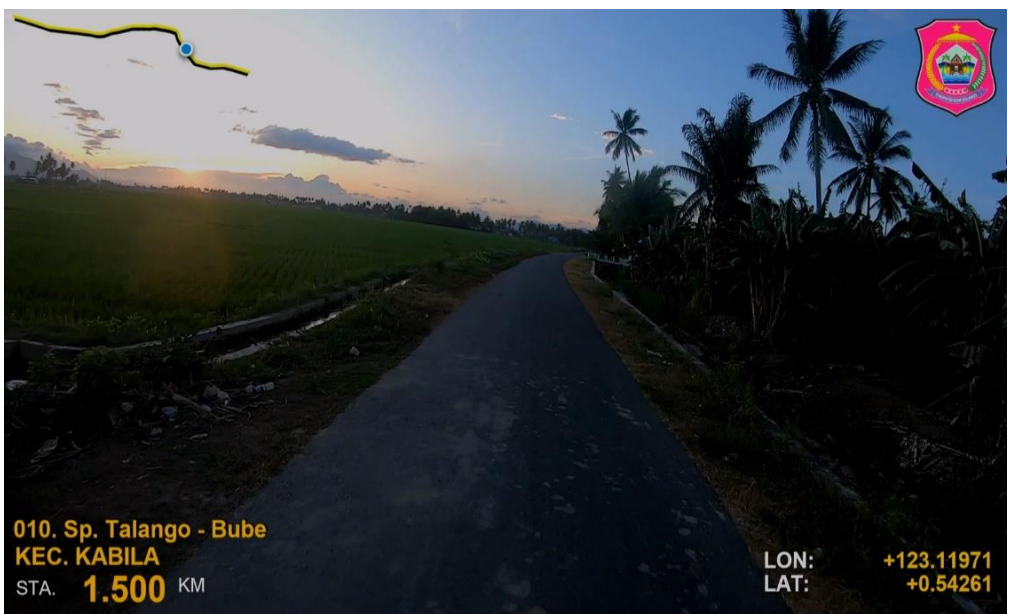
| NO | NAMA RUAS | NO. RUAS | STATION | | JENIS PERMUKAAN | LEBAR JALAN | KONDISI JALAN | DOKUMENTASI | KET |
|---|---|---|---|---|---|---|---|---|---|
| 15 | Sp. Talango - Bube | 010 | 1+400 | 1+500 | ASPAL BETON (A.C.) | 3 | BAIK | | |

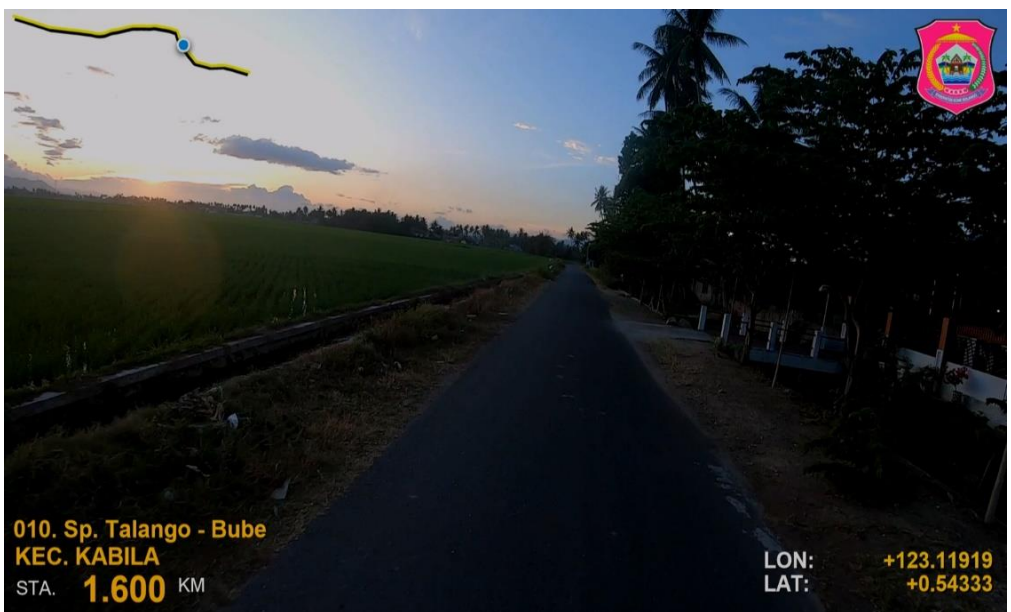
| NO | NAMA RUAS | NO. RUAS | STATION | | JENIS PERMUKAAN | LEBAR JALAN | KONDISI JALAN | DOKUMENTASI | KET |
|---|---|---|---|---|---|---|---|---|---|
| 16 | Sp. Talango - Bube | 010 | 1+500 | 1+600 | ASPAL BETON (A.C.) | 3 | BAIK | | |

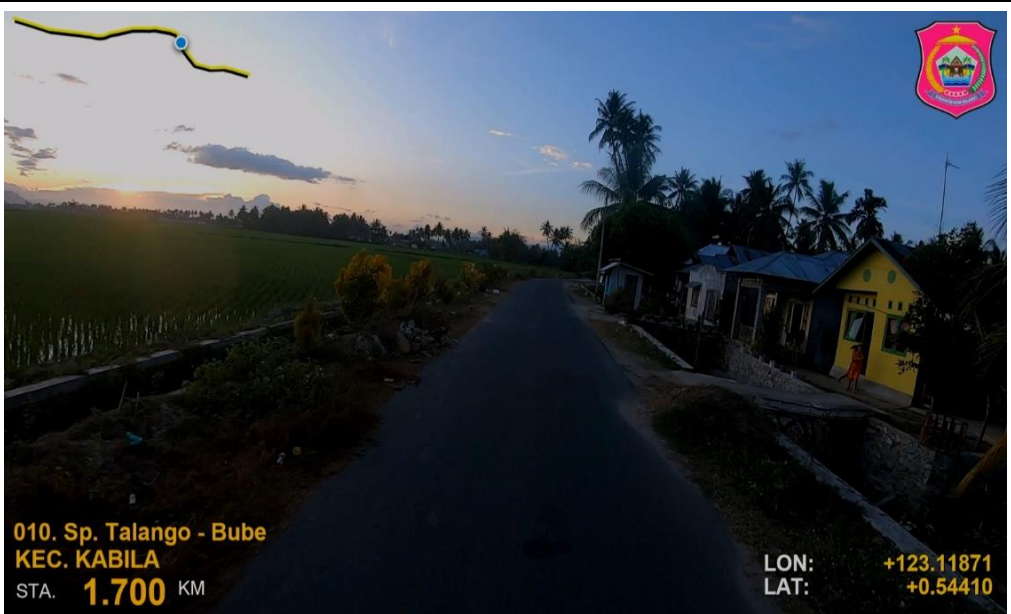
| NO | NAMA RUAS | NO. RUAS | STATION | | JENIS PERMUKAAN | LEBAR JALAN | KONDISI JALAN | DOKUMENTASI | KET |
|---|---|---|---|---|---|---|---|---|---|
| 17 | Sp. Talango - Bube | 010 | 1+600 | 1+700 | ASPAL BETON (A.C.) | 3 | BAIK | | |

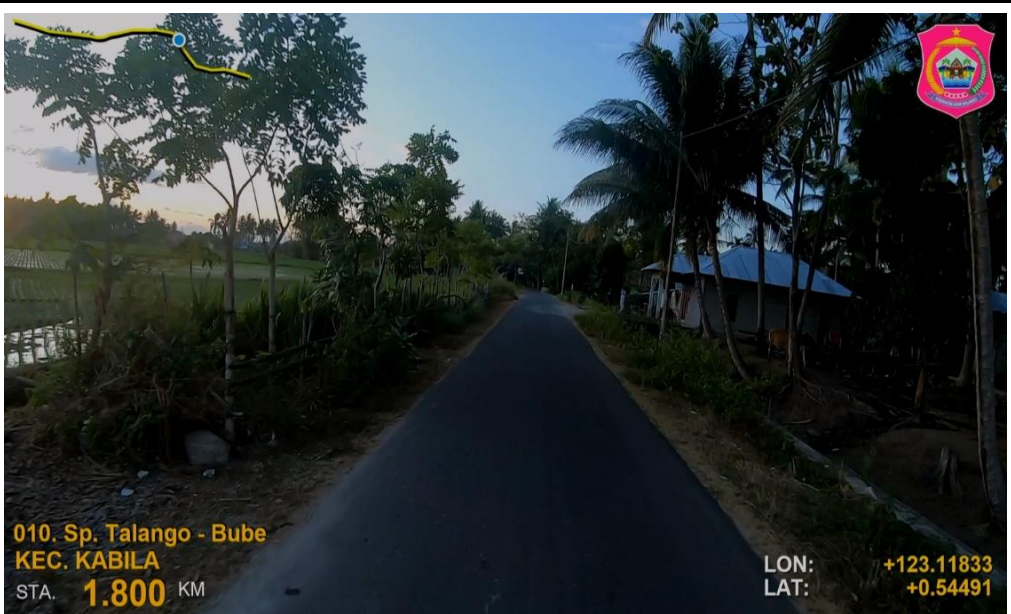
| NO | NAMA RUAS | NO. RUAS | STATION | | JENIS PERMUKAAN | LEBAR JALAN | KONDISI JALAN | DOKUMENTASI | KET |
|---|---|---|---|---|---|---|---|---|---|
| 18 | Sp. Talango - Bube | 010 | 1+700 | 1+800 | ASPAL BETON (A.C.) | 3 | BAIK | | |

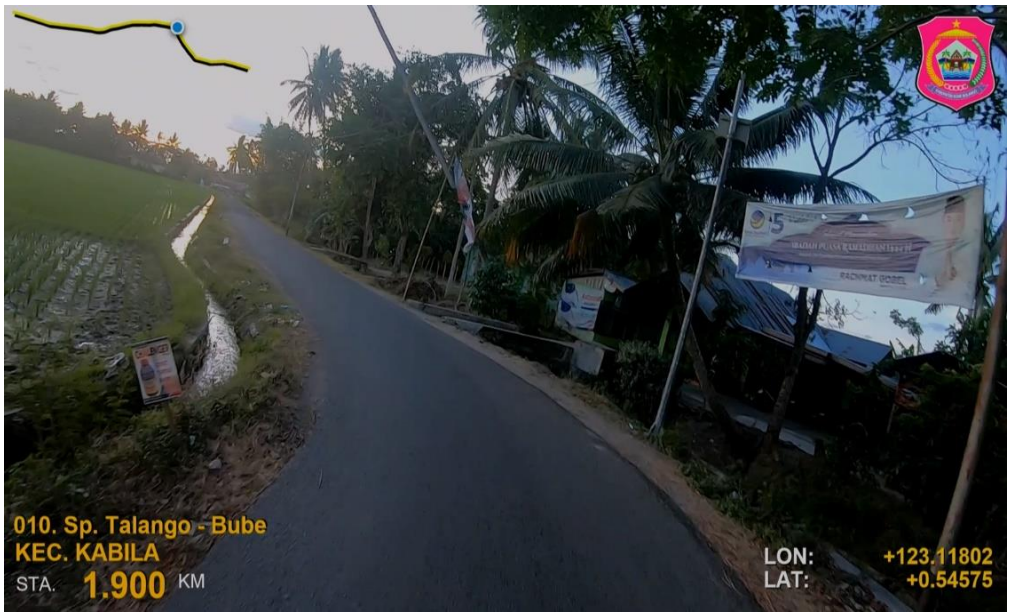
| NO | NAMA RUAS | NO. RUAS | STATION | | JENIS PERMUKAAN | LEBAR JALAN | KONDISI JALAN | DOKUMENTASI | KET |
|---|---|---|---|---|---|---|---|---|---|
| 19 | Sp. Talango - Bube | 010 | 1+800 | 1+900 | ASPAL BETON (A.C.) | 3 | BAIK | | |

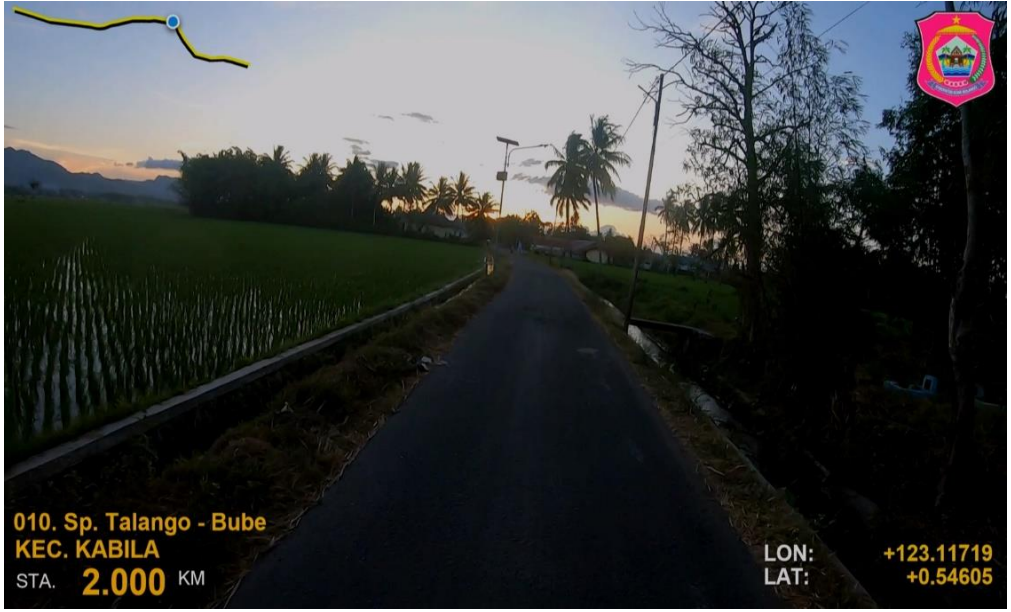
| NO | NAMA RUAS | NO. RUAS | STATION | | JENIS PERMUKAAN | LEBAR JALAN | KONDISI JALAN | DOKUMENTASI | KET |
|---|---|---|---|---|---|---|---|---|---|
| 20 | Sp. Talango - Bube | 010 | 1+900 | 2+000 | ASPAL BETON (A.C.) | 3 | BAIK | | |

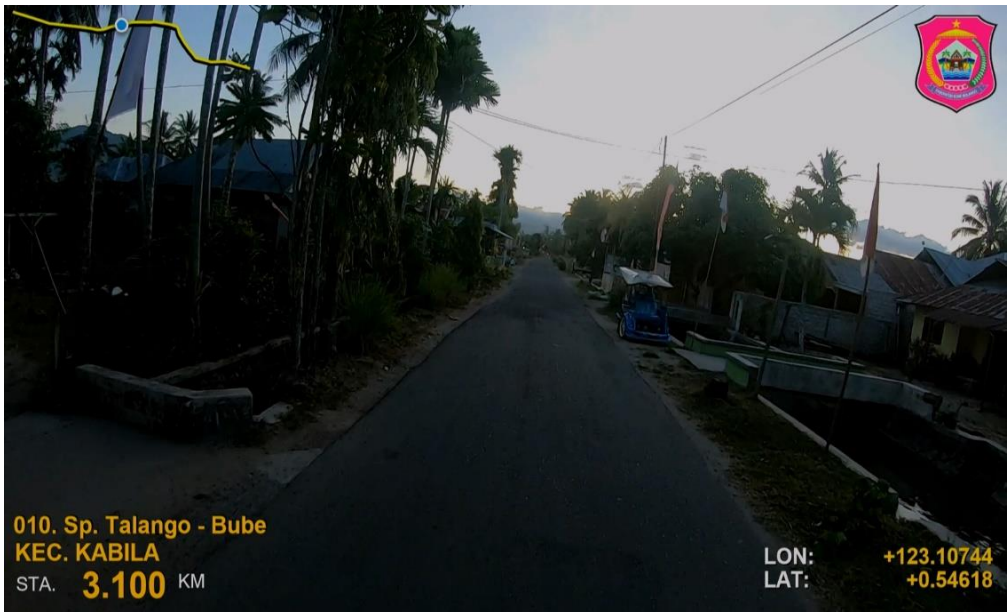
| NO | NAMA RUAS | NO. RUAS | STATION | | JENIS PERMUKAAN | LEBAR JALAN | KONDISI JALAN | DOKUMENTASI | KET |
|---|---|---|---|---|---|---|---|---|---|
| 31 | Sp. Talango - Bube | 010 | 3+000 | 3+100 | ASPAL BETON (A.C.) | 3 | BAIK | <div>010. Sp. Talango - Bube<br/>KEC. KABILA<br/>STA. 3.100 KM</div> <div>LON: +123.10744<br/>LAT: +0.54618</div> | |

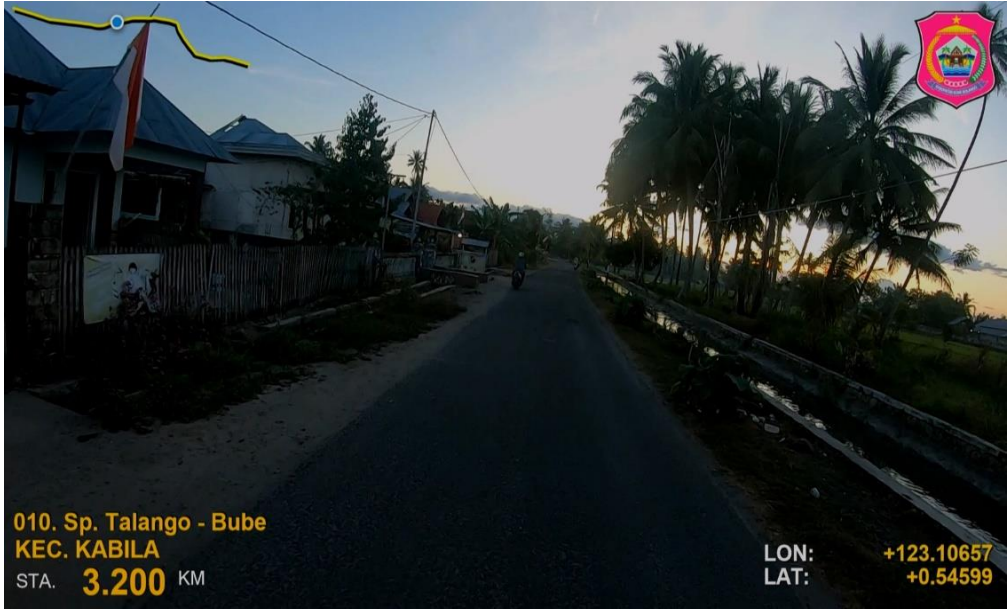
| NO | NAMA RUAS | NO. RUAS | STATION | | JENIS PERMUKAAN | LEBAR JALAN | KONDISI JALAN | DOKUMENTASI | KET |
|---|---|---|---|---|---|---|---|---|---|
| 32 | Sp. Talango - Bube | 010 | 3+100 | 3+200 | ASPAL BETON (A.C.) | 3 | BAIK | <div>010. Sp. Talango - Bube<br/>KEC. KABILA<br/>STA. 3.200 KM</div> <div>LON: +123.10657<br/>LAT: +0.54599</div> | |

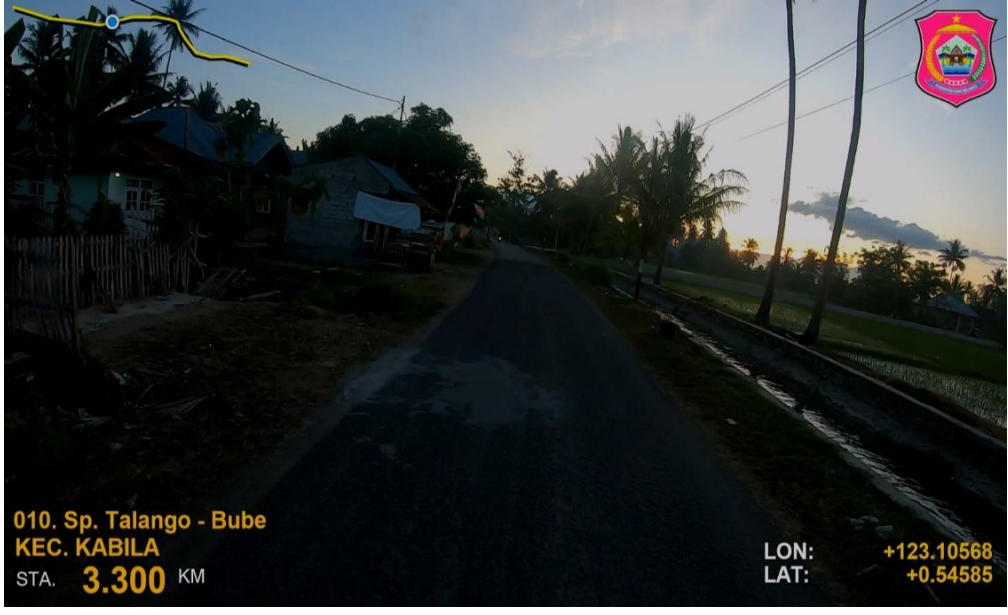
| NO | NAMA RUAS | NO. RUAS | STATION | | JENIS PERMUKAAN | LEBAR JALAN | KONDISI JALAN | DOKUMENTASI | KET |
|---|---|---|---|---|---|---|---|---|---|
| 33 | Sp. Talango - Bube | 010 | 3+200 | 3+300 | ASPAL BETON (A.C.) | 3 | BAIK | <div>010. Sp. Talango - Bube<br/>KEC. KABILA<br/>STA. 3.300 KM</div> <div>LON: +123.10568<br/>LAT: +0.54585</div> | |

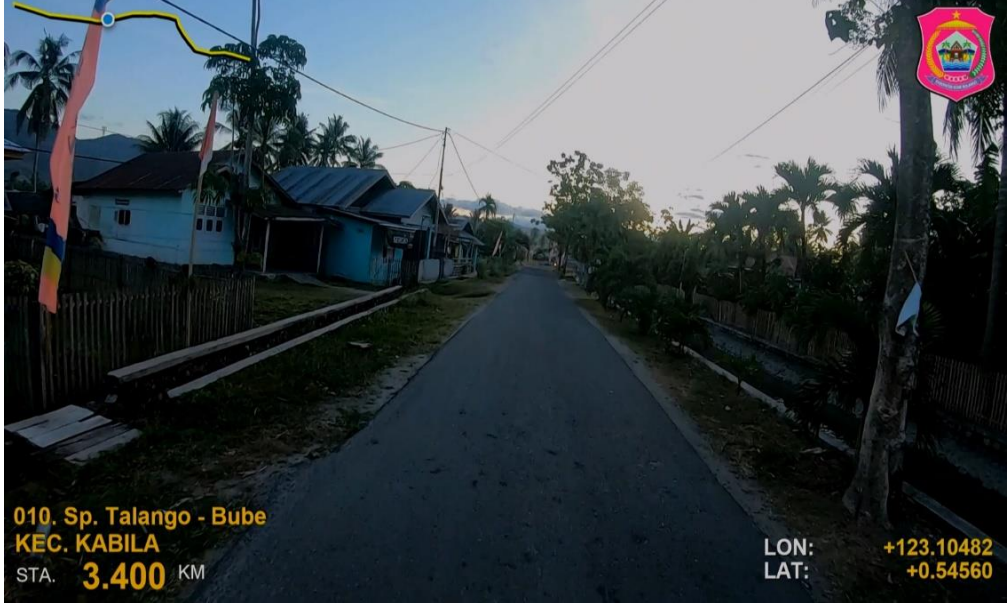
| NO | NAMA RUAS | NO. RUAS | STATION | | JENIS PERMUKAAN | LEBAR JALAN | KONDISI JALAN | DOKUMENTASI | KET |
|---|---|---|---|---|---|---|---|---|---|
| 34 | Sp. Talango - Bube | 010 | 3+300 | 3+400 | ASPAL BETON (A.C.) | 3 | BAIK | <div>010. Sp. Talango - Bube<br/>KEC. KABILA<br/>STA. 3.400 KM</div> <div>LON: +123.10482<br/>LAT: +0.54560</div> | |

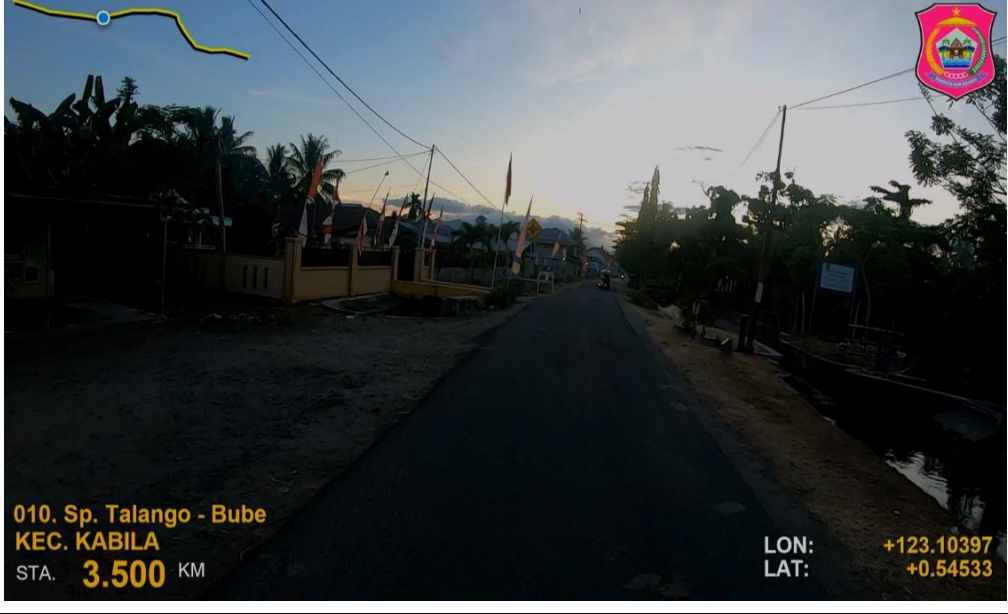
| NO | NAMA RUAS | NO. RUAS | STATION | | JENIS PERMUKAAN | LEBAR JALAN | KONDISI JALAN | DOKUMENTASI | KET |
|---|---|---|---|---|---|---|---|---|---|
| 35 | Sp. Talango - Bube | 010 | 3+400 | 3+500 | ASPAL BETON (A.C.) | 3 | BAIK | <div>010. Sp. Talango - Bube<br/>KEC. KABILA<br/>STA. 3.500 KM</div> <div>LON: +123.10397<br/>LAT: +0.54533</div> | |

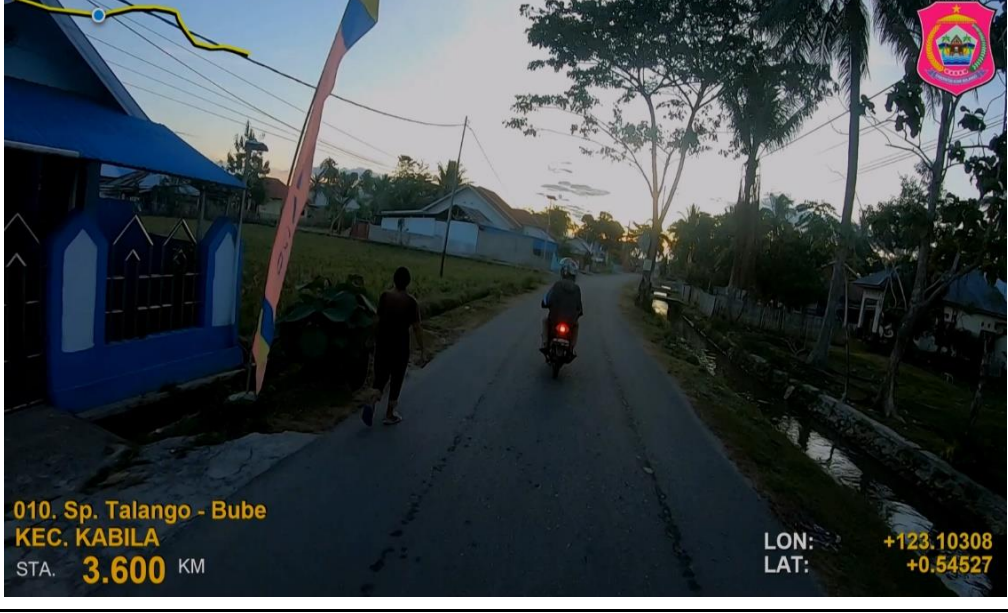
| NO | NAMA RUAS | NO. RUAS | STATION | | JENIS PERMUKAAN | LEBAR JALAN | KONDISI JALAN | DOKUMENTASI | KET |
|---|---|---|---|---|---|---|---|---|---|
| 36 | Sp. Talango - Bube | 010 | 3+500 | 3+600 | ASPAL BETON (A.C.) | 3 | BAIK | <div>010. Sp. Talango - Bube<br/>KEC. KABILA<br/>STA. 3.600 KM</div> <div>LON: +123.10308<br/>LAT: +0.54527</div> | |

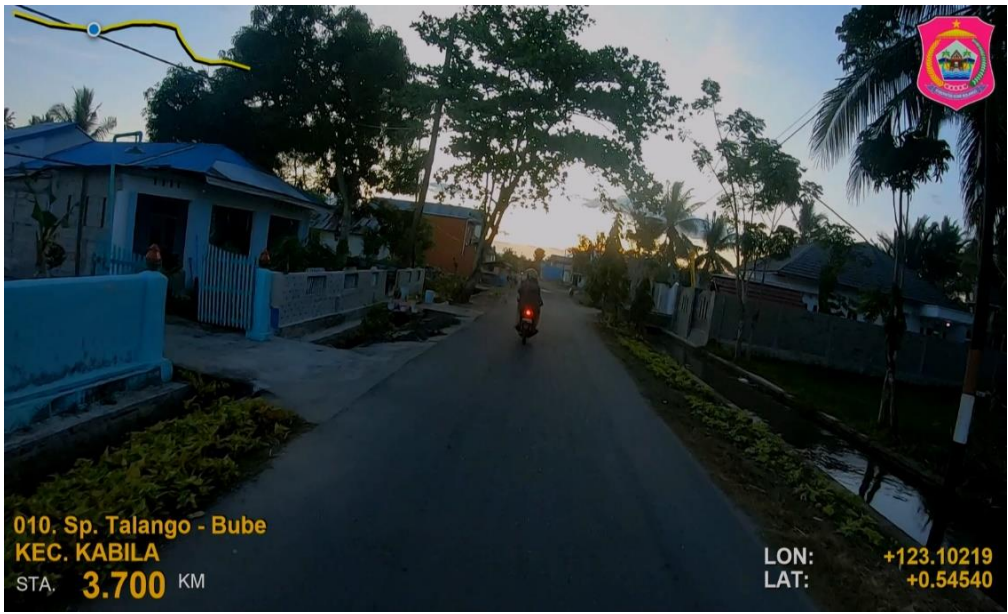
| NO | NAMA RUAS | NO. RUAS | STATION | | JENIS PERMUKAAN | LEBAR JALAN | KONDISI JALAN | DOKUMENTASI | KET |
|---|---|---|---|---|---|---|---|---|---|
| 37 | Sp. Talango - Bube | 010 | 3+600 | 3+700 | ASPAL BETON (A.C.) | 3 | BAIK | | |

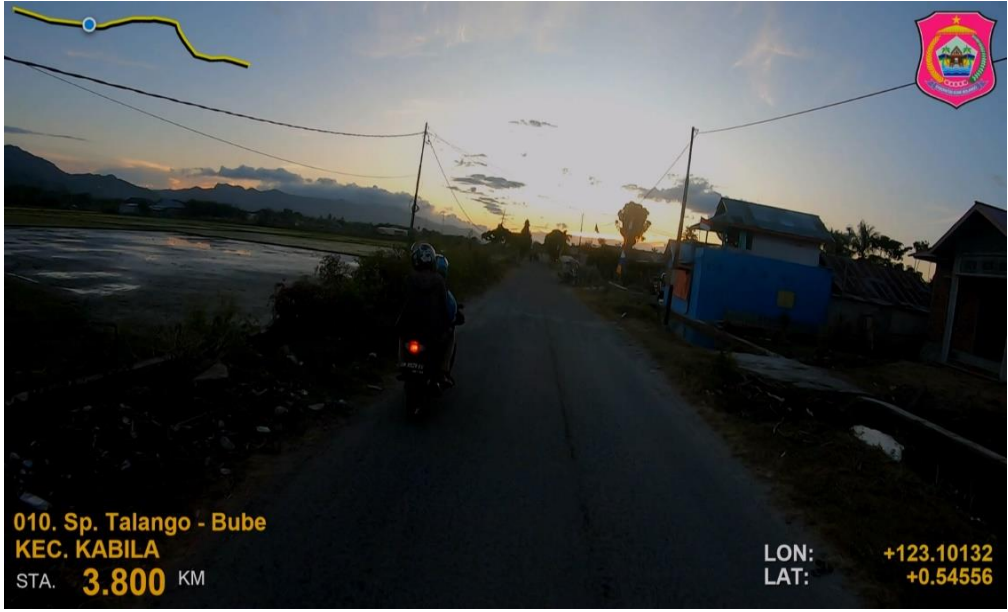
| NO | NAMA RUAS | NO. RUAS | STATION | | JENIS PERMUKAAN | LEBAR JALAN | KONDISI JALAN | DOKUMENTASI | KET |
|---|---|---|---|---|---|---|---|---|---|
| 38 | Sp. Talango - Bube | 010 | 3+700 | 3+800 | ASPAL BETON (A.C.) | 3 | BAIK | | |

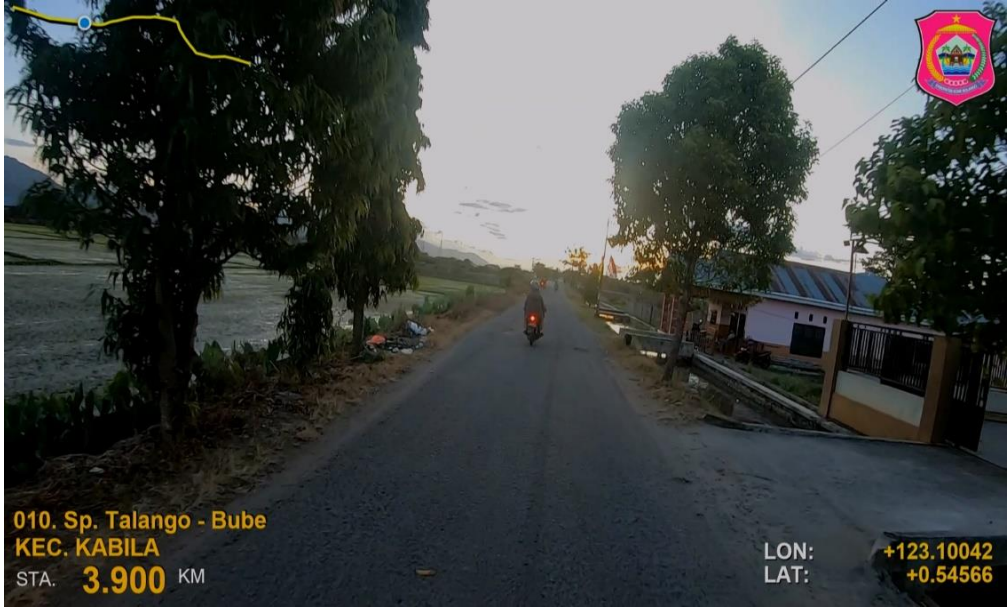
| NO | NAMA RUAS | NO. RUAS | STATION | | JENIS PERMUKAAN | LEBAR JALAN | KONDISI JALAN | DOKUMENTASI | KET |
|---|---|---|---|---|---|---|---|---|---|
| 39 | Sp. Talango - Bube | 010 | 3+800 | 3+900 | ASPAL BETON (A.C.) | 3 | BAIK | | |

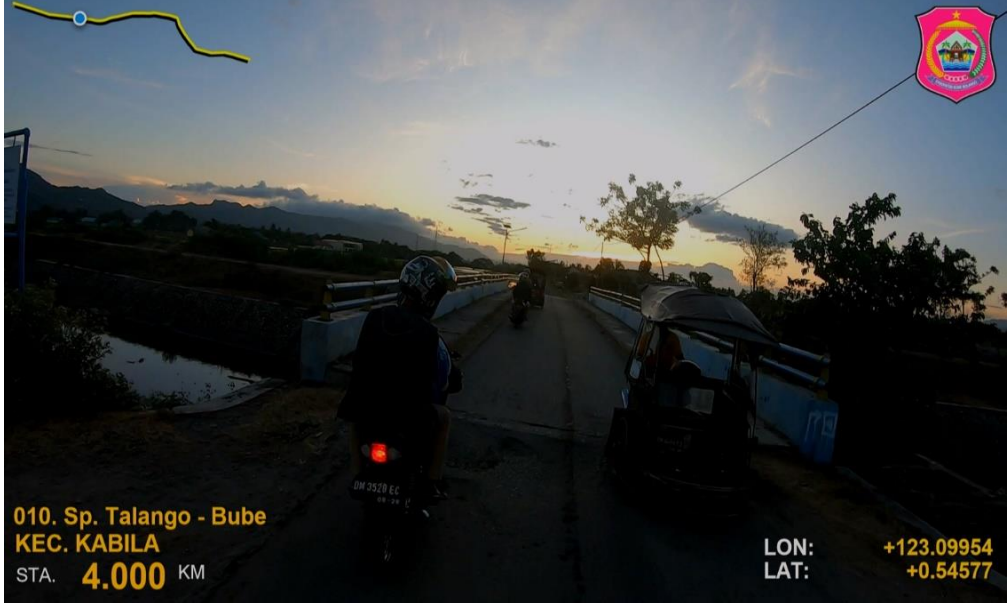
| NO | NAMA RUAS | NO. RUAS | STATION | | JENIS PERMUKAAN | LEBAR JALAN | KONDISI JALAN | DOKUMENTASI | KET |
|---|---|---|---|---|---|---|---|---|---|
| 40 | Sp. Talango - Bube | 010 | 3+900 | 4+000 | ASPAL BETON (A.C.) | 3 | BAIK | | |
