DINAS PEKERJAAN UMUM DAN PENATAAN RUANG  
KABUPATEN BONE BOLANGO

### FORMULIR SURVEI INVENTARISASI JARINGAN JALAN - SAAT INI

| | NAMA : | Sp. Toto - Kantor Bupati - Danau Perintis | | | | |

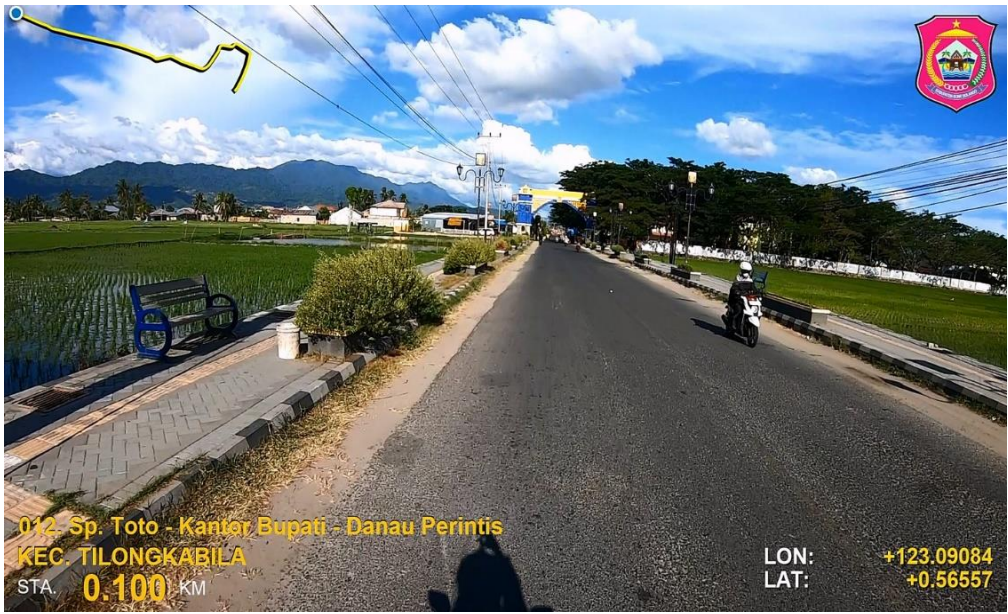
| NO | NAMA RUAS | NO. RUAS | STATION | | JENIS PERMUKAAN | LEBAR JALAN<br>(M) | KONDISI JALAN | DOKUMENTASI | KET |
|---|---|---|---|---|---|---|---|---|---|
| 1 | Sp. Toto - Kantor Bupati - Danau Perintis | 012 | 0+000 | 0+100 | ASPAL BETON (A.C.) | 5 | BAIK | | |

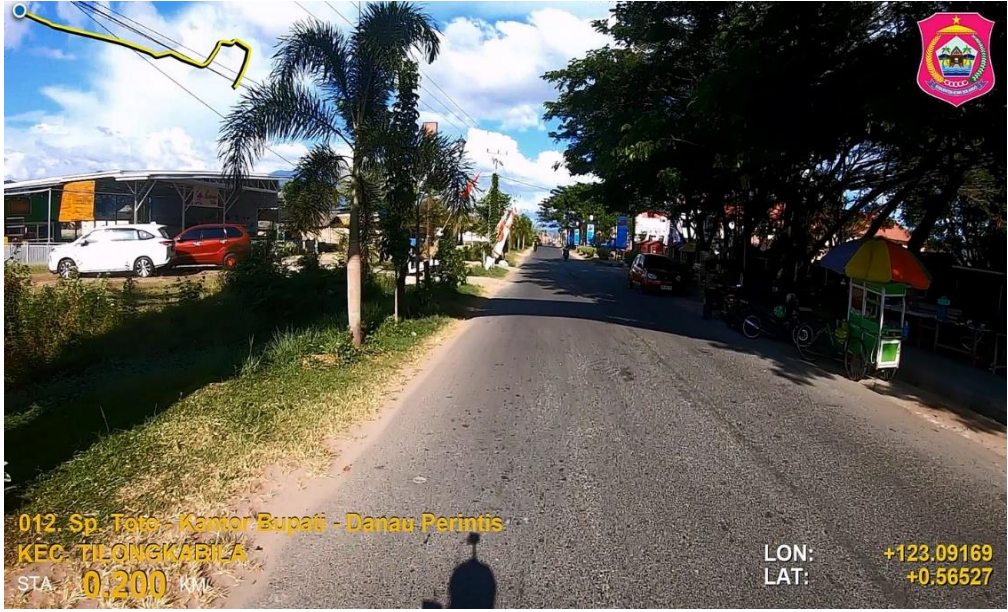
| NO | NAMA RUAS | NO. RUAS | STATION | | JENIS PERMUKAAN | LEBAR JALAN<br>(M) | KONDISI JALAN | DOKUMENTASI | KET |
|---|---|---|---|---|---|---|---|---|---|
| 2 | Sp. Toto - Kantor Bupati - Danau Perintis | 012 | 0+100 | 0+200 | ASPAL BETON (A.C.) | 5 | BAIK | | |

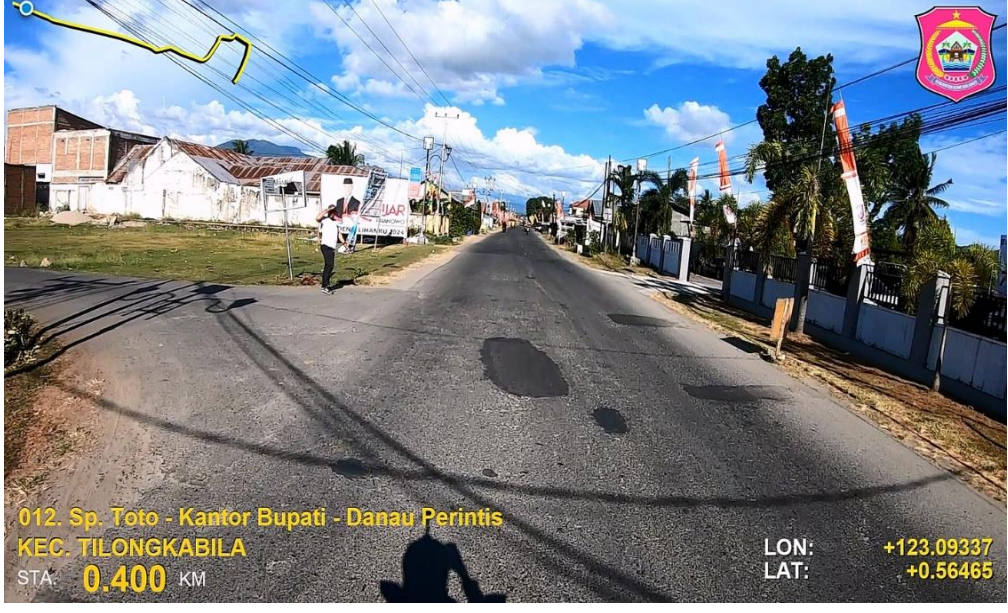
| NO | NAMA RUAS | NO. RUAS | STATION | | JENIS PERMUKAAN | LEBAR JALAN<br>(M) | KONDISI JALAN | DOKUMENTASI | KET |
|---|---|---|---|---|---|---|---|---|---|
| 4 | Sp. Toto - Kantor Bupati - Danau Perintis | 012 | 0+300 | 0+400 | ASPAL BETON (A.C.) | 5 | BAIK | | |

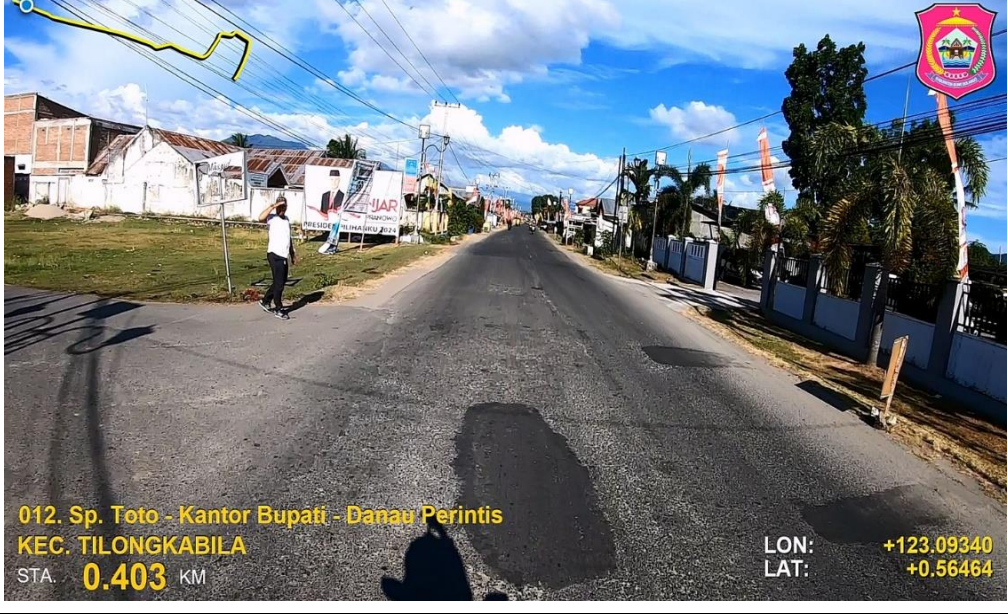
| NO | NAMA RUAS | NO. RUAS | STATION | | JENIS PERMUKAAN | LEBAR JALAN<br>(M) | KONDISI JALAN | DOKUMENTASI | KET |
|---|---|---|---|---|---|---|---|---|---|
| 5 | Sp. Toto - Kantor Bupati - Danau Perintis | 012 | 0+400 | 0+500 | ASPAL BETON (A.C.) | 5 | BAIK | | |

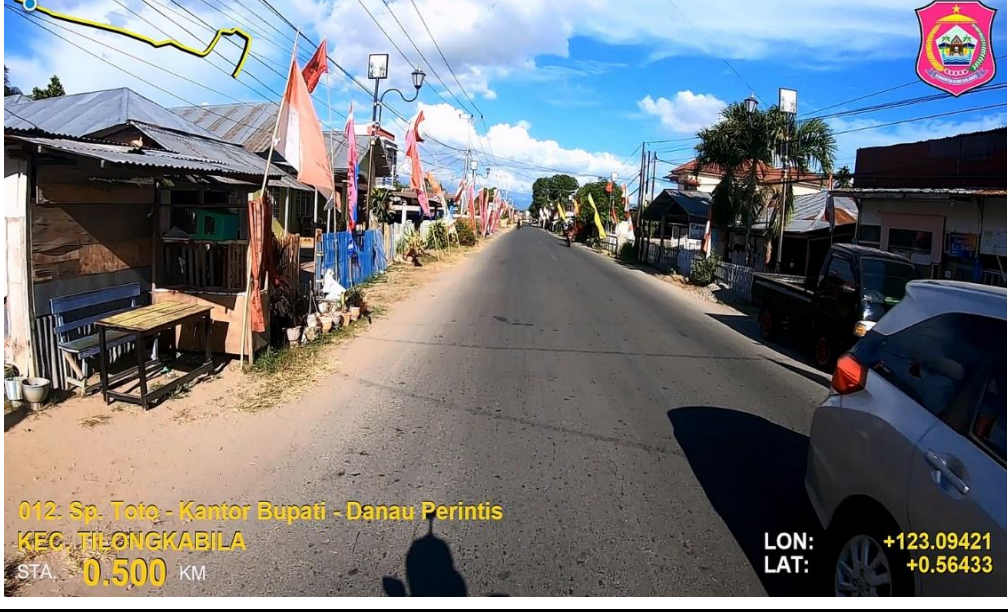
| NO | NAMA RUAS | NO. RUAS | STATION | | JENIS PERMUKAAN | LEBAR JALAN<br>(M) | KONDISI JALAN | DOKUMENTASI | KET |
|---|---|---|---|---|---|---|---|---|---|
| 6 | Sp. Toto - Kantor Bupati - Danau Perintis | 012 | 0+500 | 0+600 | ASPAL BETON (A.C.) | 5 | BAIK | | |

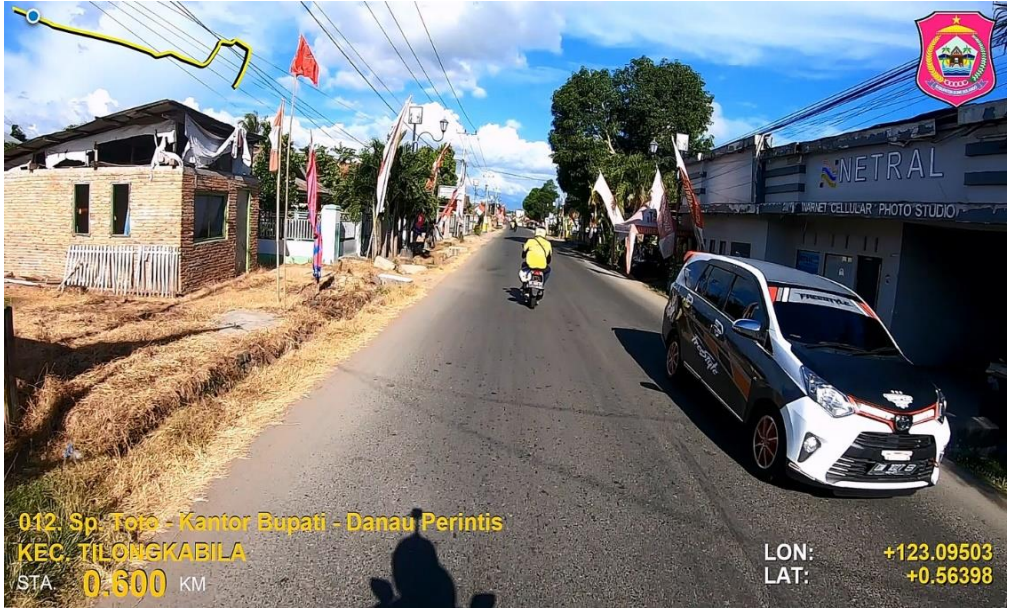
| NO | NAMA RUAS | NO. RUAS | STATION | | JENIS PERMUKAAN | LEBAR JALAN<br>(M) | KONDISI JALAN | DOKUMENTASI | KET |
|---|---|---|---|---|---|---|---|---|---|
| 7 | Sp. Toto - Kantor Bupati - Danau Perintis | 012 | 0+600 | 0+700 | ASPAL BETON (A.C.) | 5 | BAIK | <p>012 Sp. Toto - Kantor Bupati - Danau Perintis<br/>KEC. TILONGKABILA<br/>STA. 0.600 KM</p> <p>LON: +123.09503<br/>LAT: +0.56398</p> | |

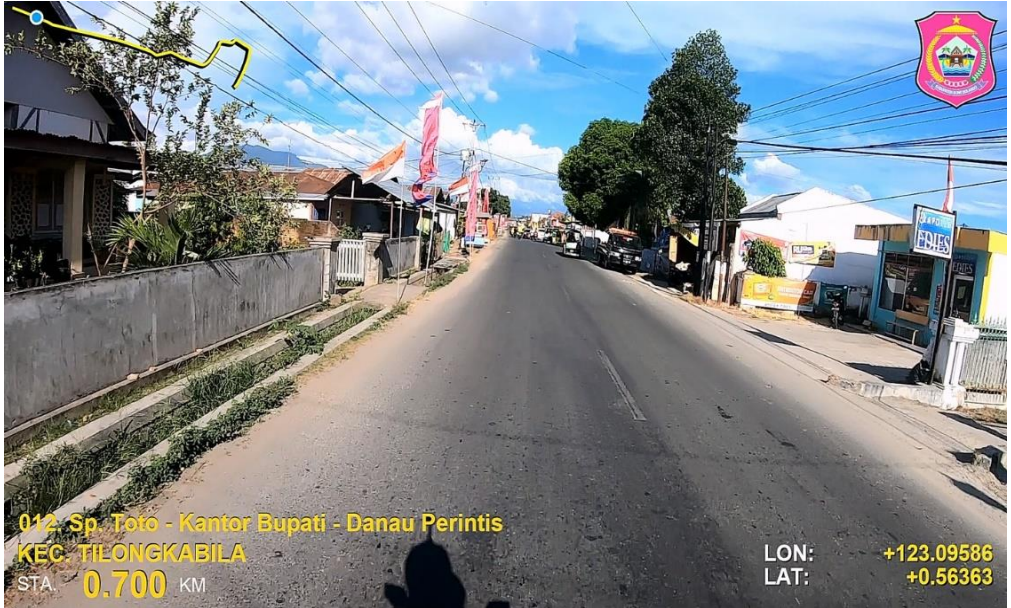
| NO | NAMA RUAS | NO. RUAS | STATION | | JENIS PERMUKAAN | LEBAR JALAN<br>(M) | KONDISI JALAN | DOKUMENTASI | KET |
|---|---|---|---|---|---|---|---|---|---|
| 8 | Sp. Toto - Kantor Bupati - Danau Perintis | 012 | 0+700 | 0+800 | ASPAL BETON (A.C.) | 5 | BAIK | <p>012 Sp. Toto - Kantor Bupati - Danau Perintis<br/>KEC. TILONGKABILA<br/>STA. 0.700 KM</p> <p>LON: +123.09586<br/>LAT: +0.56363</p> | |

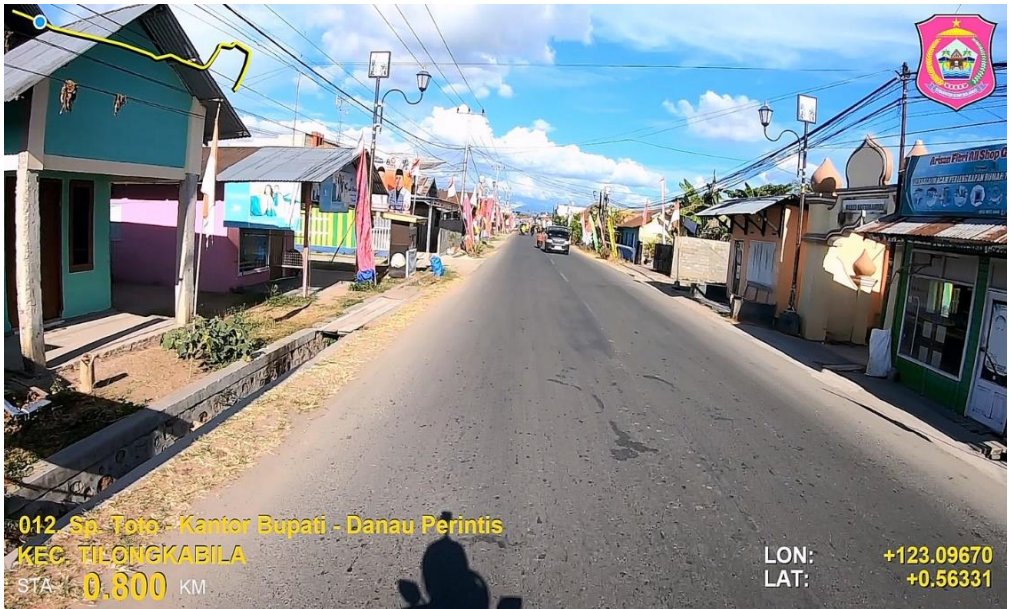
| NO | NAMA RUAS | NO. RUAS | STATION | | JENIS PERMUKAAN | LEBAR JALAN<br>(M) | KONDISI JALAN | DOKUMENTASI | KET |
|---|---|---|---|---|---|---|---|---|---|
| 9 | Sp. Toto - Kantor Bupati - Danau Perintis | 012 | 0+800 | 0+900 | ASPAL BETON (A.C.) | 5 | BAIK | <p>012 Sp. Toto - Kantor Bupati - Danau Perintis<br/>KEC. TILONGKABILA<br/>STA. 0.800 KM</p> <p>LON: +123.09670<br/>LAT: +0.56331</p> | |

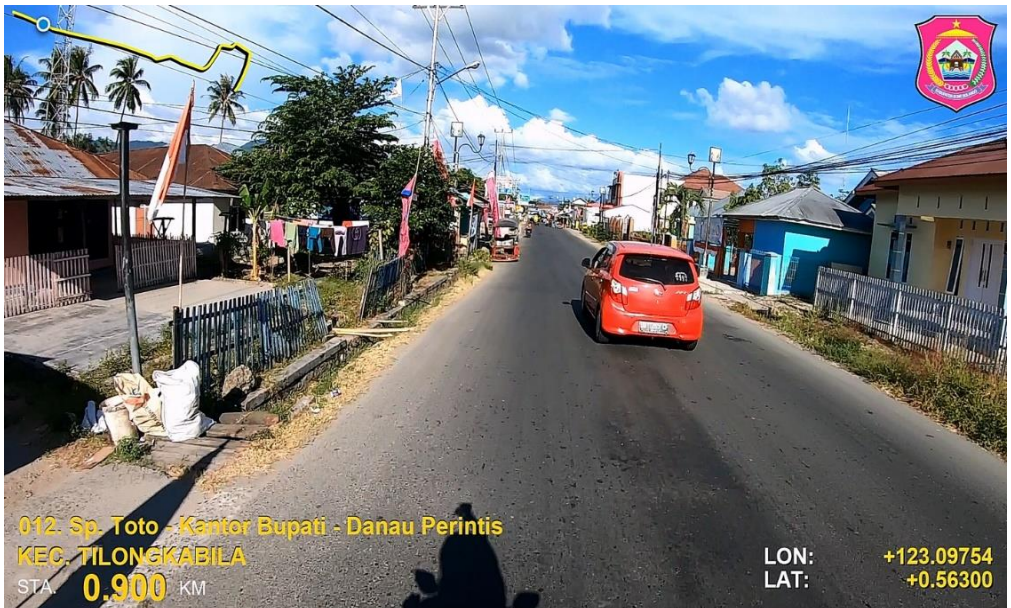
| NO | NAMA RUAS | NO. RUAS | STATION | | JENIS PERMUKAAN | LEBAR JALAN<br>(M) | KONDISI JALAN | DOKUMENTASI | KET |
|---|---|---|---|---|---|---|---|---|---|
| 10 | Sp. Toto - Kantor Bupati - Danau Perintis | 012 | 0+900 | 1+000 | ASPAL BETON (A.C.) | 5 | BAIK | <p>012 Sp. Toto - Kantor Bupati - Danau Perintis<br/>KEC. TILONGKABILA<br/>STA. 0.900 KM</p> <p>LON: +123.09754<br/>LAT: +0.56300</p> | |

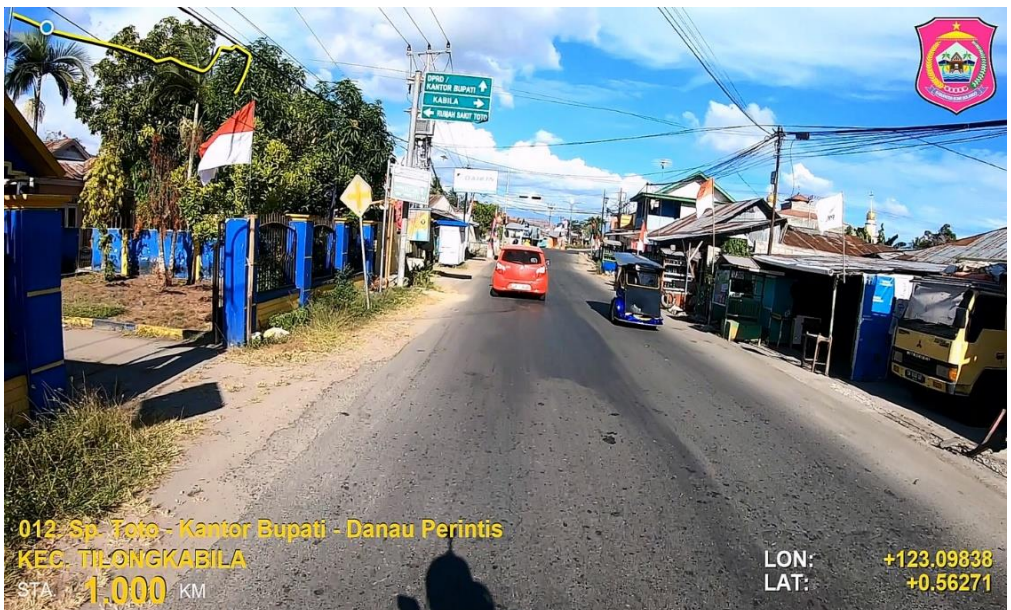
| NO | NAMA RUAS | NO. RUAS | STATION | | JENIS PERMUKAAN | LEBAR JALAN<br>(M) | KONDISI JALAN | DOKUMENTASI | KET |
|---|---|---|---|---|---|---|---|---|---|
| 11 | Sp. Toto - Kantor Bupati - Danau Perintis | 012 | 1+000 | 1+100 | ASPAL BETON (A.C.) | 5 | BAIK | <p>012 Sp. Toto - Kantor Bupati - Danau Perintis<br/>KEC. TILONGKABILA<br/>STA. 1.000 KM</p> <p>LON: +123.09838<br/>LAT: +0.56271</p> | |

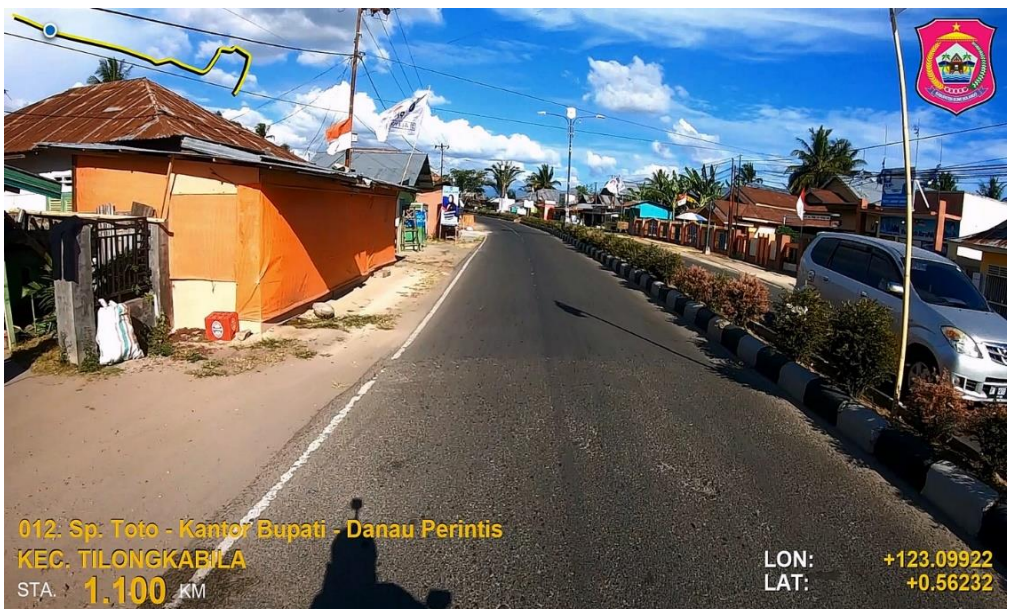
| NO | NAMA RUAS | NO. RUAS | STATION | | JENIS PERMUKAAN | LEBAR JALAN<br>(M) | KONDISI JALAN | DOKUMENTASI | KET |
|---|---|---|---|---|---|---|---|---|---|
| 12 | Sp. Toto - Kantor Bupati - Danau Perintis | 012 | 1+100 | 1+200 | ASPAL BETON (A.C.) | 8 | BAIK | <p>012 Sp. Toto - Kantor Bupati - Danau Perintis<br/>KEC. TILONGKABILA<br/>STA. 1.100 KM</p> <p>LON: +123.09922<br/>LAT: +0.56232</p> | |

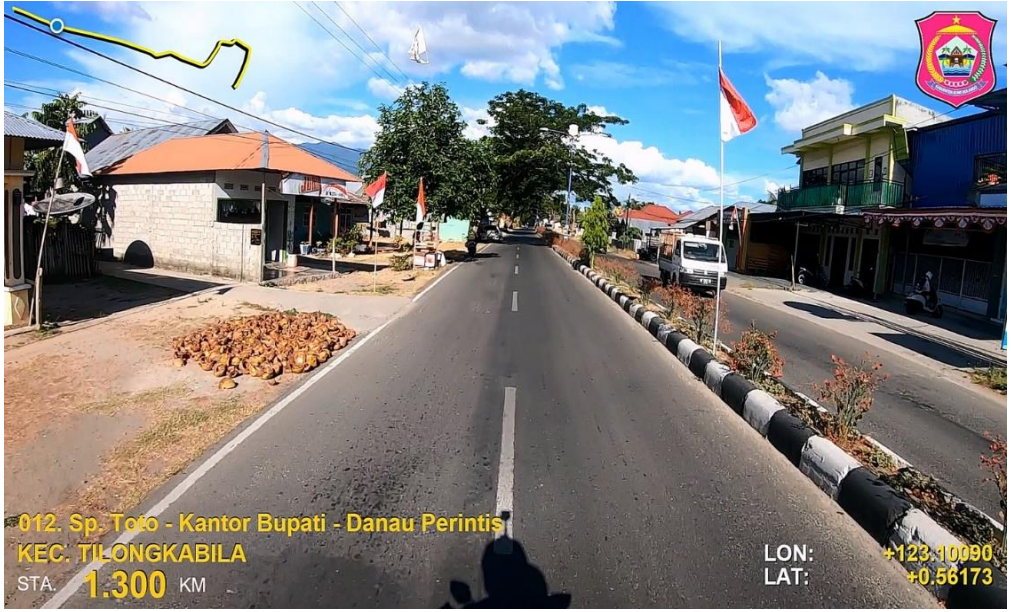
| NO | NAMA RUAS | NO. RUAS | STATION | | JENIS PERMUKAAN | LEBAR JALAN<br>(M) | KONDISI JALAN | DOKUMENTASI | KET |
|---|---|---|---|---|---|---|---|---|---|
| 14 | Sp. Toto - Kantor Bupati - Danau Perintis | 012 | 1+300 | 1+400 | ASPAL BETON (A.C.) | 8 | BAIK | <p>012. Sp. Toto - Kantor Bupati - Danau Perintis<br/>KEC. TILONGKABILA<br/>STA. 1.300 KM</p> <p>LON: +123.10090<br/>LAT: +0.56173</p> | |

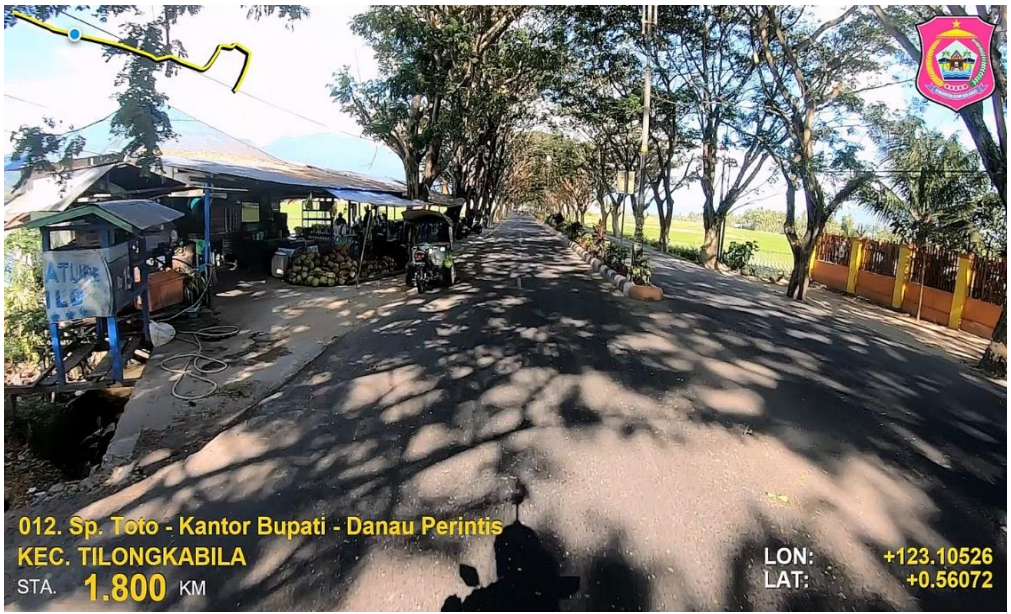
| NO | NAMA RUAS | NO. RUAS | STATION | | JENIS PERMUKAAN | LEBAR JALAN | KONDISI JALAN | DOKUMENTASI | KET |
|---|---|---|---|---|---|---|---|---|---|
| 19 | Sp. Toto - Kantor Bupati - Danau Perintis | 012 | 1+800 | 1+900 | ASPAL BETON (A.C.) | 10 | BAIK | <p>012. Sp. Toto - Kantor Bupati - Danau Perintis<br/>KEC. TILONGKABILA<br/>STA. 1.800 KM</p> <p>LON: +123.10526<br/>LAT: +0.56072</p> | |

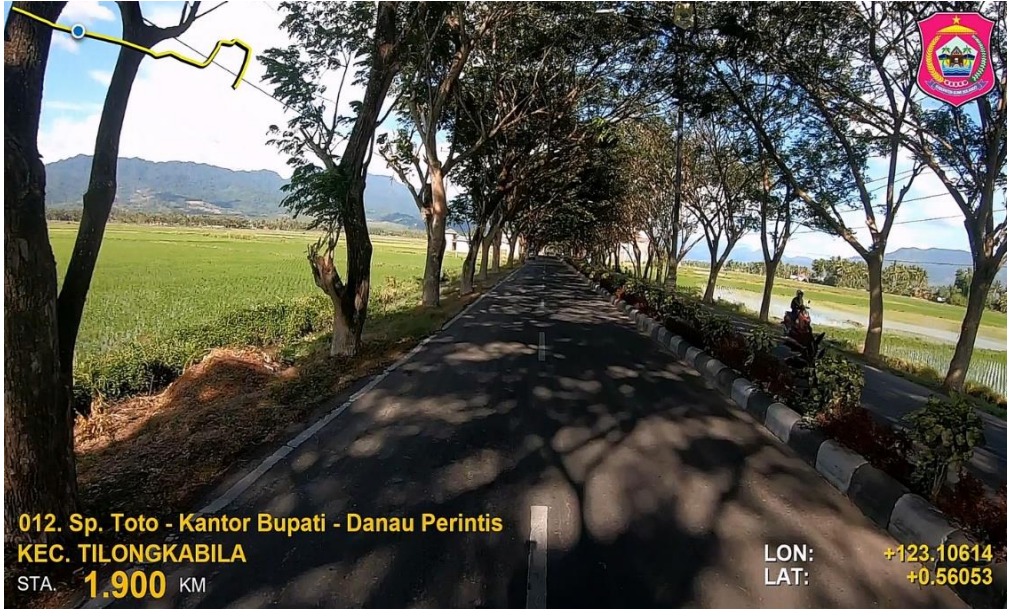
| NO | NAMA RUAS | NO. RUAS | STATION | | JENIS PERMUKAAN | LEBAR JALAN | KONDISI JALAN | DOKUMENTASI | KET |
|---|---|---|---|---|---|---|---|---|---|
| 20 | Sp. Toto - Kantor Bupati - Danau Perintis | 012 | 1+900 | 2+000 | ASPAL BETON (A.C.) | 10 | BAIK | <p>012. Sp. Toto - Kantor Bupati - Danau Perintis<br/>KEC. TILONGKABILA<br/>STA. 1.900 KM</p> <p>LON: +123.10614<br/>LAT: +0.56053</p> | |

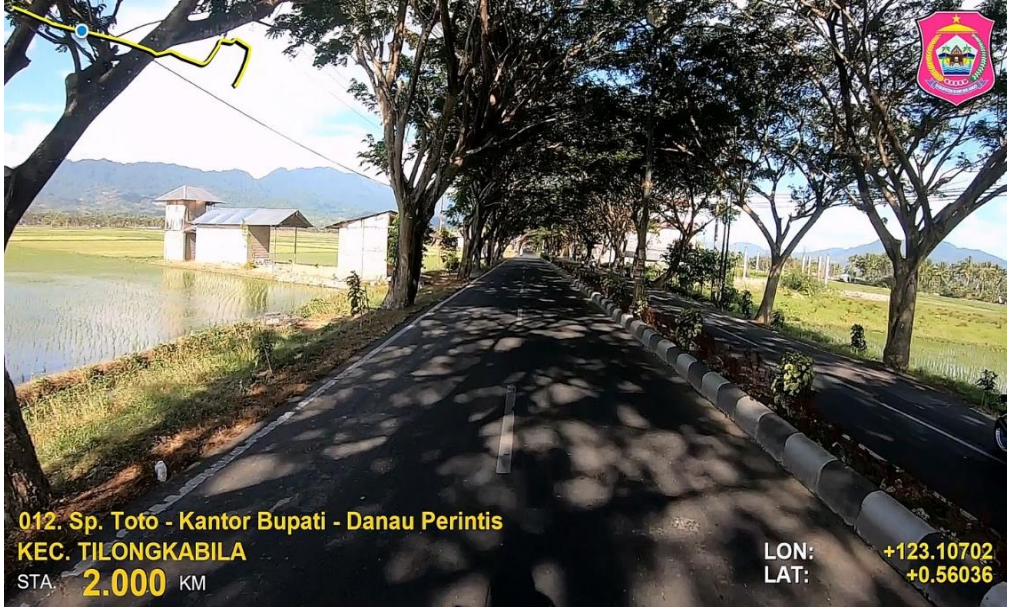
| NO | NAMA RUAS | NO. RUAS | STATION | | JENIS PERMUKAAN | LEBAR JALAN | KONDISI JALAN | DOKUMENTASI | KET |
|---|---|---|---|---|---|---|---|---|---|
| 21 | Sp. Toto - Kantor Bupati - Danau Perintis | 012 | 2+000 | 2+100 | ASPAL BETON (A.C.) | 10 | BAIK | <p>012. Sp. Toto - Kantor Bupati - Danau Perintis<br/>KEC. TILONGKABILA<br/>STA. 2.000 KM</p> <p>LON: +123.10702<br/>LAT: +0.56036</p> | |

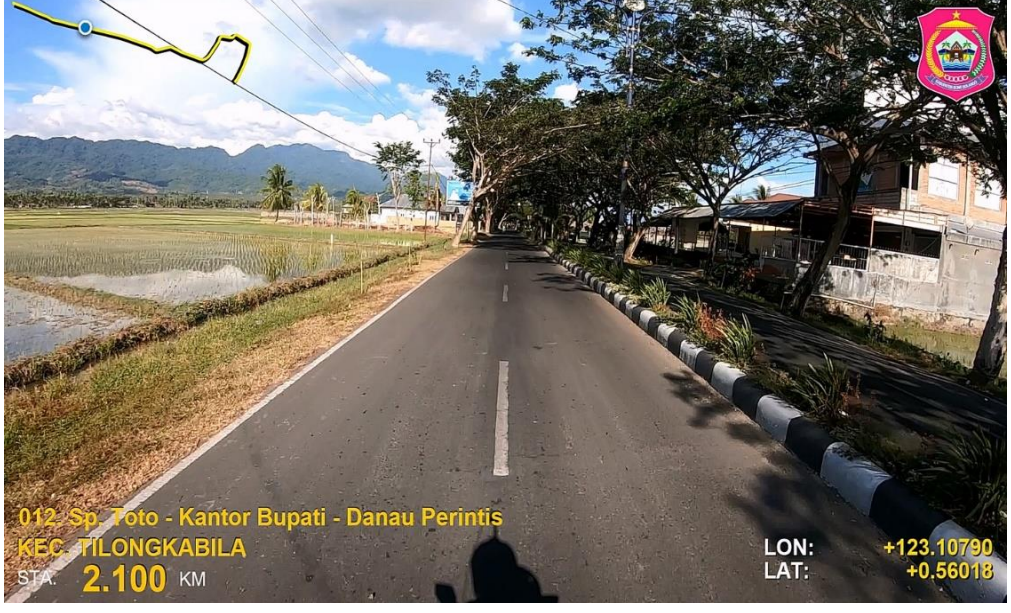
| NO | NAMA RUAS | NO. RUAS | STATION | | JENIS PERMUKAAN | LEBAR JALAN | KONDISI JALAN | DOKUMENTASI | KET |
|---|---|---|---|---|---|---|---|---|---|
| 22 | Sp. Toto - Kantor Bupati - Danau Perintis | 012 | 2+100 | 2+200 | ASPAL BETON (A.C.) | 10 | BAIK | <p>012. Sp. Toto - Kantor Bupati - Danau Perintis<br/>KEC. TILONGKABILA<br/>STA. 2.100 KM</p> <p>LON: +123.10790<br/>LAT: +0.56018</p> | |

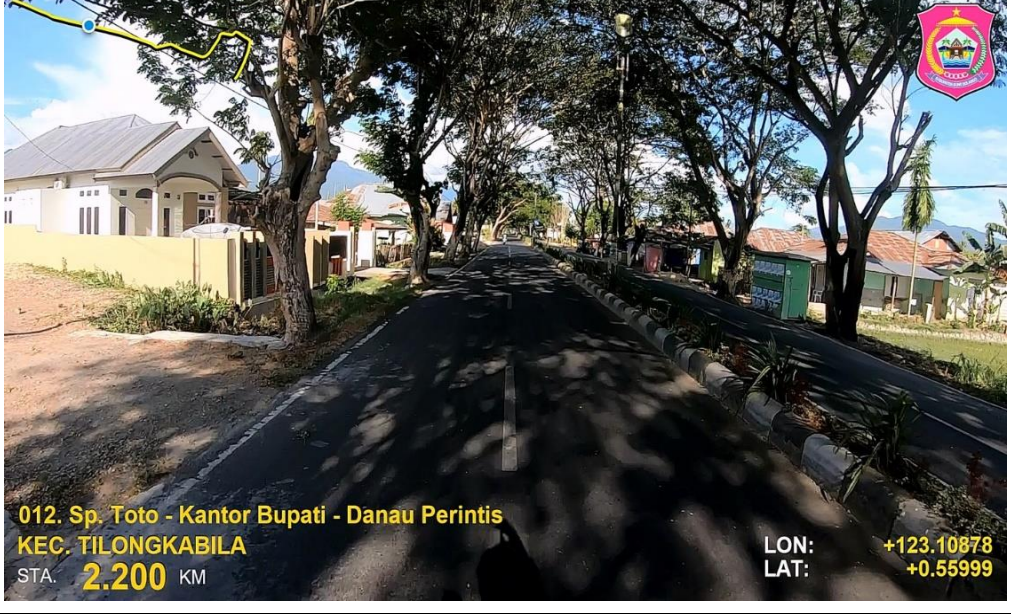
| NO | NAMA RUAS | NO. RUAS | STATION | | JENIS PERMUKAAN | LEBAR JALAN | KONDISI JALAN | DOKUMENTASI | KET |
|---|---|---|---|---|---|---|---|---|---|
| 23 | Sp. Toto - Kantor Bupati - Danau Perintis | 012 | 2+200 | 2+300 | ASPAL BETON (A.C.) | 10 | BAIK | <p>012. Sp. Toto - Kantor Bupati - Danau Perintis<br/>KEC. TILONGKABILA<br/>STA. 2.200 KM</p> <p>LON: +123.10878<br/>LAT: +0.55999</p> | |

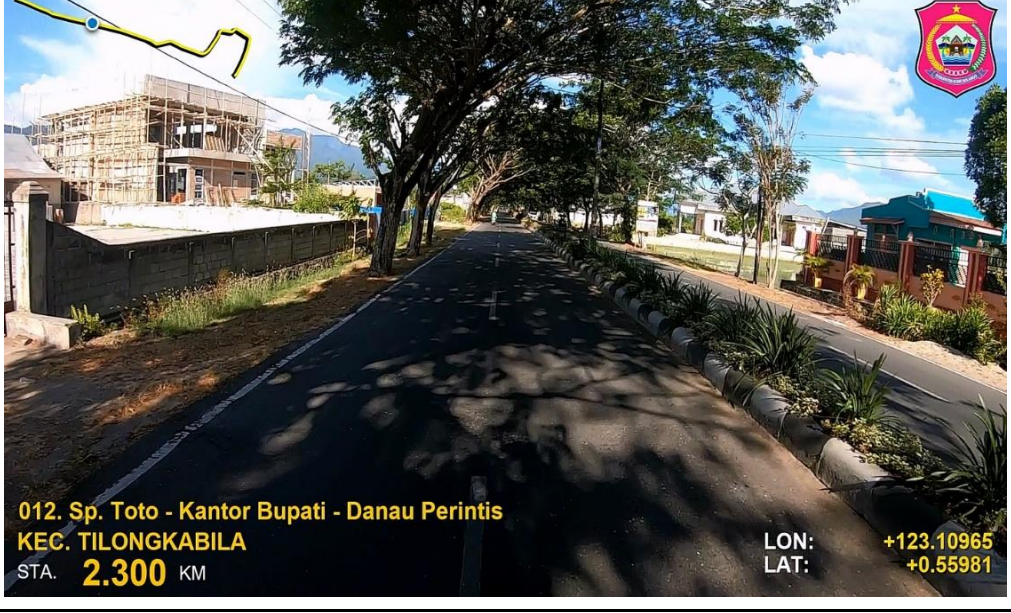
| NO | NAMA RUAS | NO. RUAS | STATION | | JENIS PERMUKAAN | LEBAR JALAN | KONDISI JALAN | DOKUMENTASI | KET |
|---|---|---|---|---|---|---|---|---|---|
| 24 | Sp. Toto - Kantor Bupati - Danau Perintis | 012 | 2+300 | 2+400 | ASPAL BETON (A.C.) | 10 | BAIK | <p>012. Sp. Toto - Kantor Bupati - Danau Perintis<br/>KEC. TILONGKABILA<br/>STA. 2.300 KM</p> <p>LON: +123.10965<br/>LAT: +0.55981</p> | |

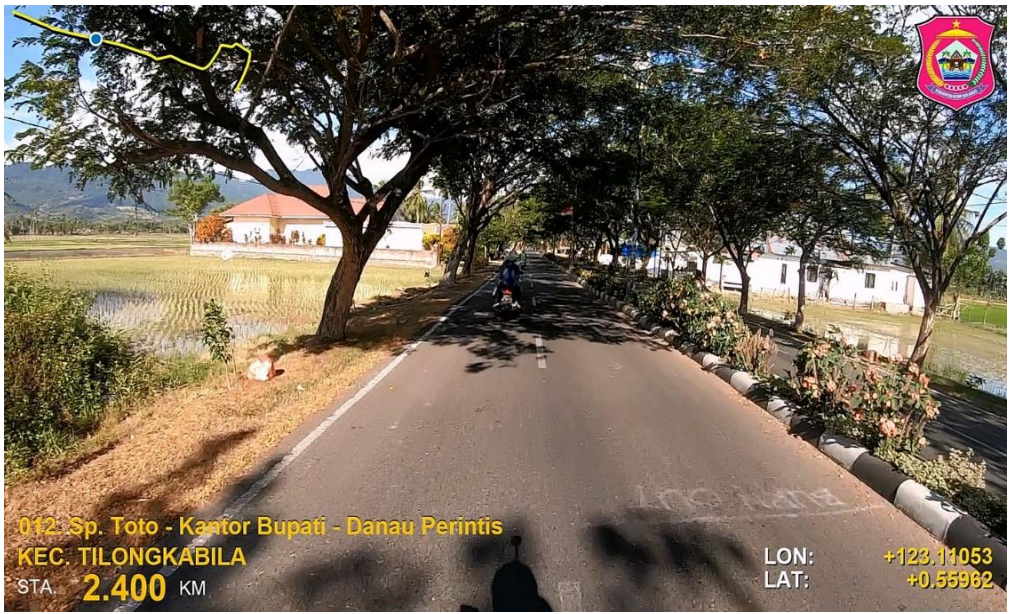
| NO | NAMA RUAS | NO. RUAS | STATION | | JENIS PERMUKAAN | LEBAR JALAN | KONDISI JALAN | DOKUMENTASI | KET |
|---|---|---|---|---|---|---|---|---|---|
| 25 | Sp. Toto - Kantor Bupati - Danau Perintis | 012 | 2+400 | 2+500 | ASPAL BETON (A.C.) | 10 | BAIK | <p>012 Sp. Toto - Kantor Bupati - Danau Perintis<br/>KEC. TILONGKABILA<br/>STA. 2.400 KM<br/>LON: +123.11053<br/>LAT: +0.55982</p> | |

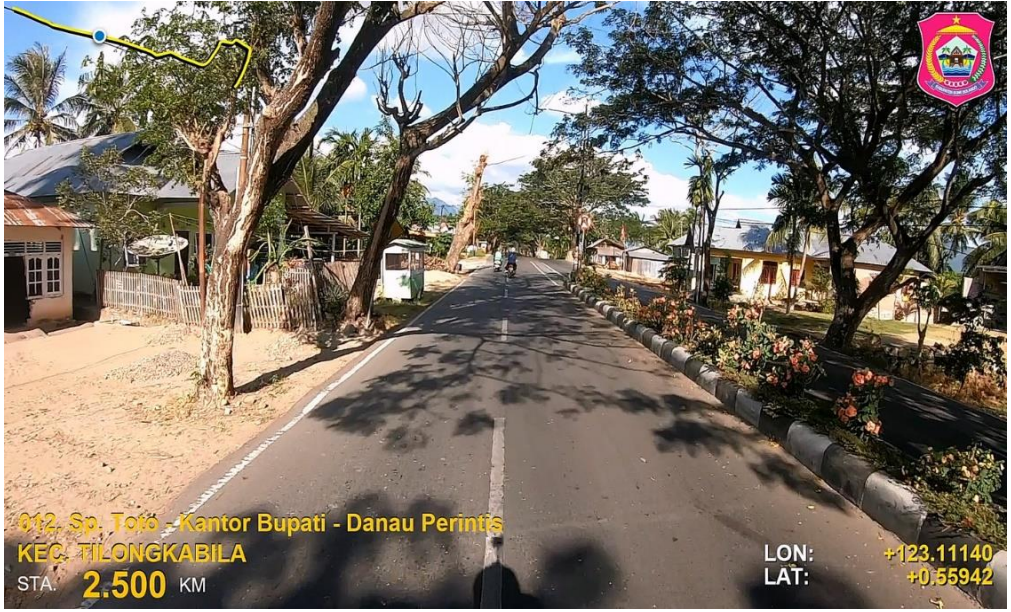
| NO | NAMA RUAS | NO. RUAS | STATION | | JENIS PERMUKAAN | LEBAR JALAN | KONDISI JALAN | DOKUMENTASI | KET |
|---|---|---|---|---|---|---|---|---|---|
| 26 | Sp. Toto - Kantor Bupati - Danau Perintis | 012 | 2+500 | 2+600 | ASPAL BETON (A.C.) | 10 | BAIK | <p>012 Sp. Toto - Kantor Bupati - Danau Perintis<br/>KEC. TILONGKABILA<br/>STA. 2.500 KM<br/>LON: +123.11140<br/>LAT: +0.55942</p> | |

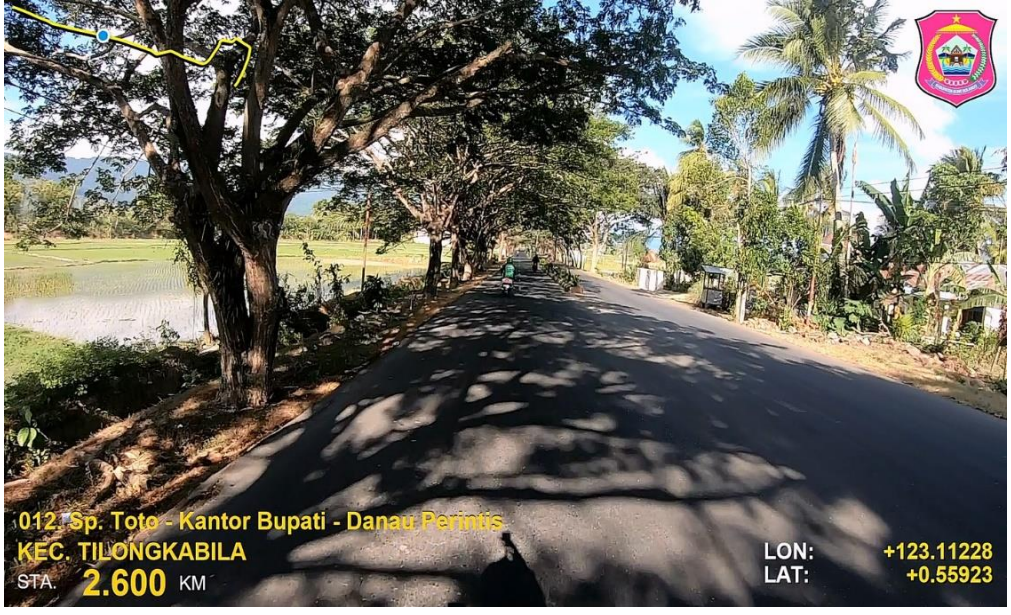
| NO | NAMA RUAS | NO. RUAS | STATION | | JENIS PERMUKAAN | LEBAR JALAN | KONDISI JALAN | DOKUMENTASI | KET |
|---|---|---|---|---|---|---|---|---|---|
| 27 | Sp. Toto - Kantor Bupati - Danau Perintis | 012 | 2+600 | 2+700 | ASPAL BETON (A.C.) | 10 | BAIK | <p>012 Sp. Toto - Kantor Bupati - Danau Perintis<br/>KEC. TILONGKABILA<br/>STA. 2.600 KM<br/>LON: +123.11228<br/>LAT: +0.55923</p> | |

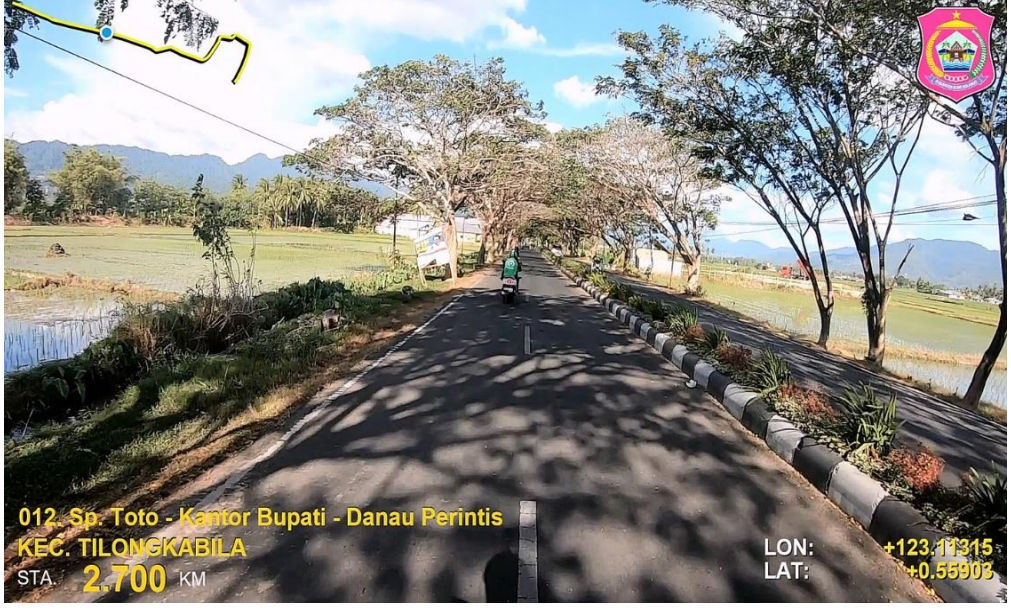
| NO | NAMA RUAS | NO. RUAS | STATION | | JENIS PERMUKAAN | LEBAR JALAN | KONDISI JALAN | DOKUMENTASI | KET |
|---|---|---|---|---|---|---|---|---|---|
| 28 | Sp. Toto - Kantor Bupati - Danau Perintis | 012 | 2+700 | 2+800 | ASPAL BETON (A.C.) | 10 | BAIK | <p>012 Sp. Toto - Kantor Bupati - Danau Perintis<br/>KEC. TILONGKABILA<br/>STA. 2.700 KM<br/>LON: +123.11315<br/>LAT: +0.55908</p> | |

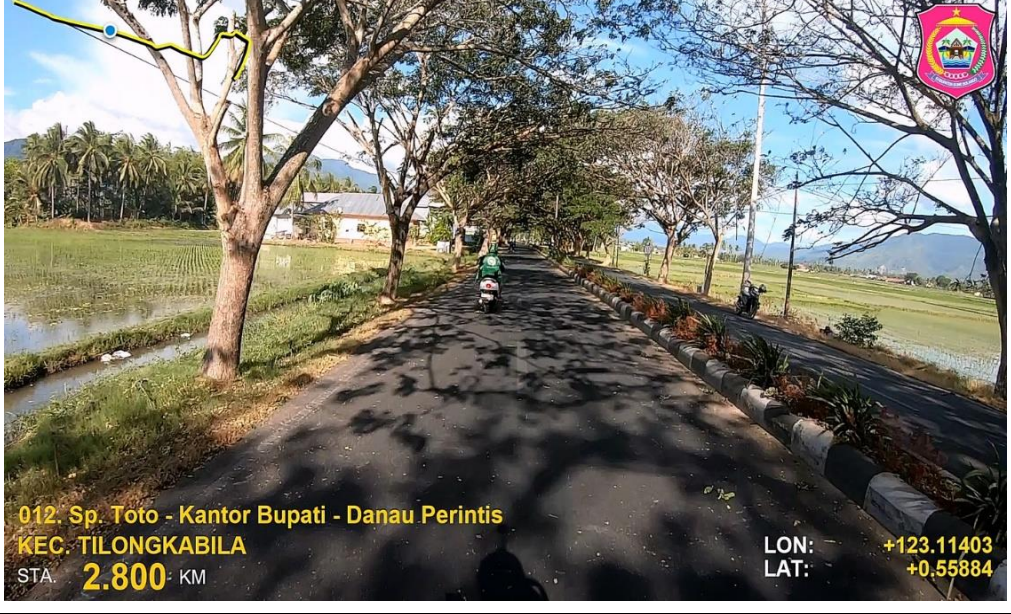
| NO | NAMA RUAS | NO. RUAS | STATION | | JENIS PERMUKAAN | LEBAR JALAN | KONDISI JALAN | DOKUMENTASI | KET |
|---|---|---|---|---|---|---|---|---|---|
| 29 | Sp. Toto - Kantor Bupati - Danau Perintis | 012 | 2+800 | 2+900 | ASPAL BETON (A.C.) | 10 | BAIK | <p>012 Sp. Toto - Kantor Bupati - Danau Perintis<br/>KEC. TILONGKABILA<br/>STA. 2.800 KM<br/>LON: +123.11403<br/>LAT: +0.55884</p> | |

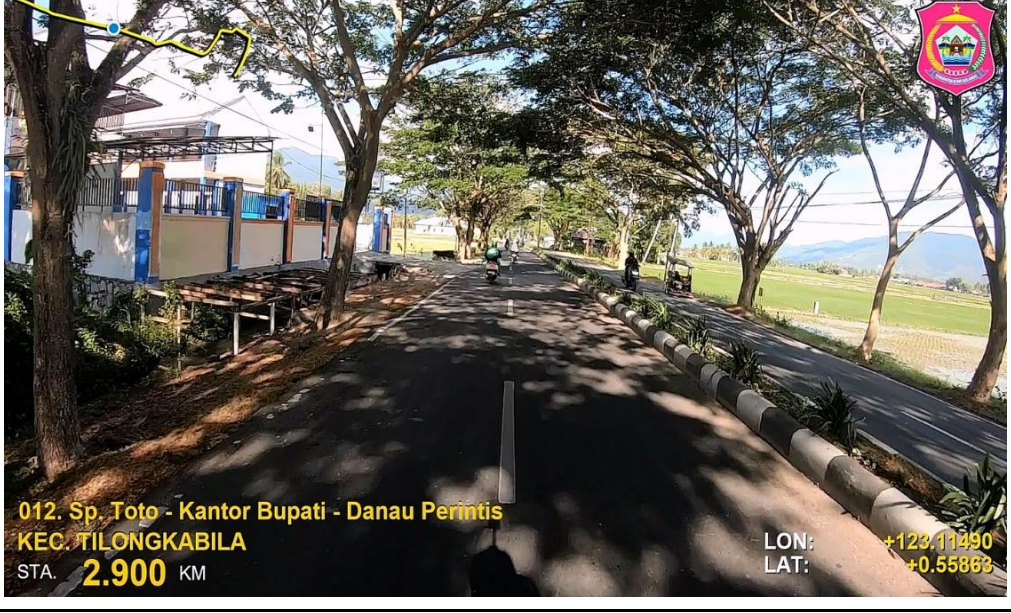
| NO | NAMA RUAS | NO. RUAS | STATION | | JENIS PERMUKAAN | LEBAR JALAN | KONDISI JALAN | DOKUMENTASI | KET |
|---|---|---|---|---|---|---|---|---|---|
| 30 | Sp. Toto - Kantor Bupati - Danau Perintis | 012 | 2+900 | 3+000 | ASPAL BETON (A.C.) | 10 | BAIK | <p>012 Sp. Toto - Kantor Bupati - Danau Perintis<br/>KEC. TILONGKABILA<br/>STA. 2.900 KM<br/>LON: +123.11390<br/>LAT: +0.55868</p> | |

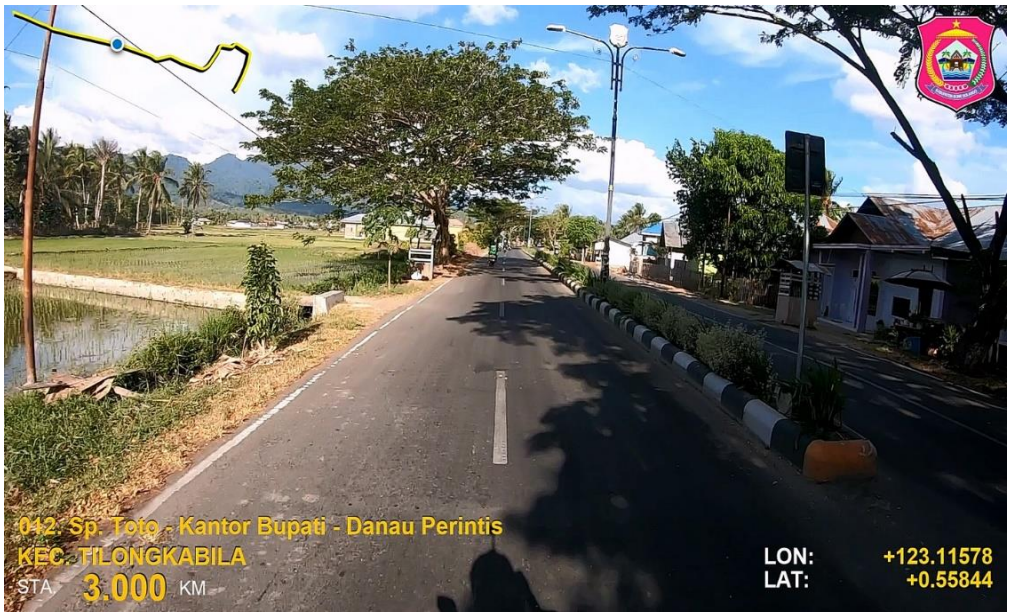
| NO | NAMA RUAS | NO. RUAS | STATION | | JENIS PERMUKAAN | LEBAR JALAN<br>(M) | KONDISI JALAN | DOKUMENTASI | KET |
|---|---|---|---|---|---|---|---|---|---|
| 31 | Sp. Toto - Kantor Bupati - Danau Perintis | 012 | 3+000 | 3+100 | ASPAL BETON (A.C.) | 10 | BAIK | | |

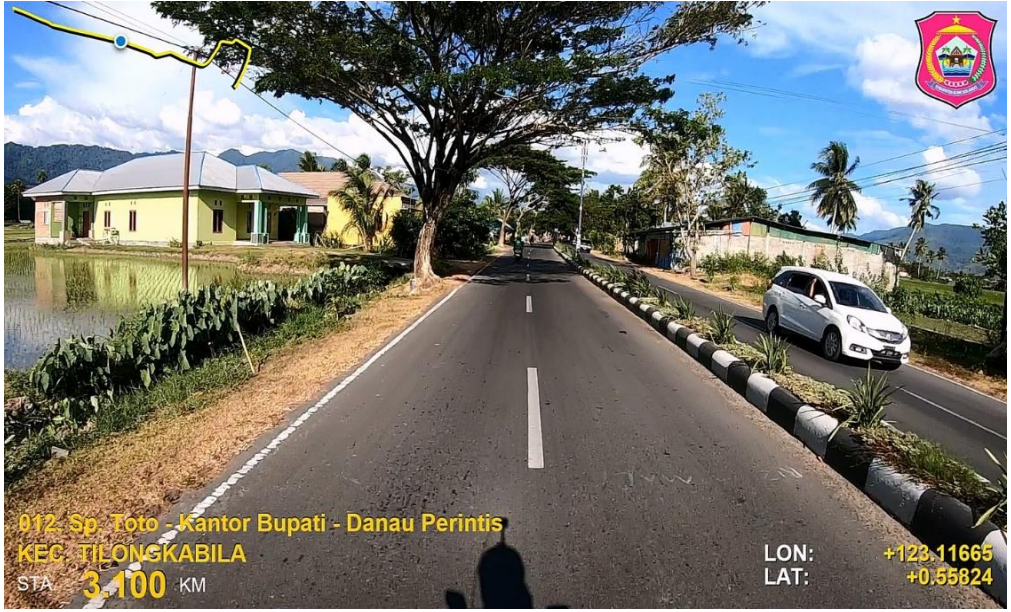
| NO | NAMA RUAS | NO. RUAS | STATION | | JENIS PERMUKAAN | LEBAR JALAN<br>(M) | KONDISI JALAN | DOKUMENTASI | KET |
|---|---|---|---|---|---|---|---|---|---|
| 32 | Sp. Toto - Kantor Bupati - Danau Perintis | 012 | 3+100 | 3+200 | ASPAL BETON (A.C.) | 10 | BAIK | | |

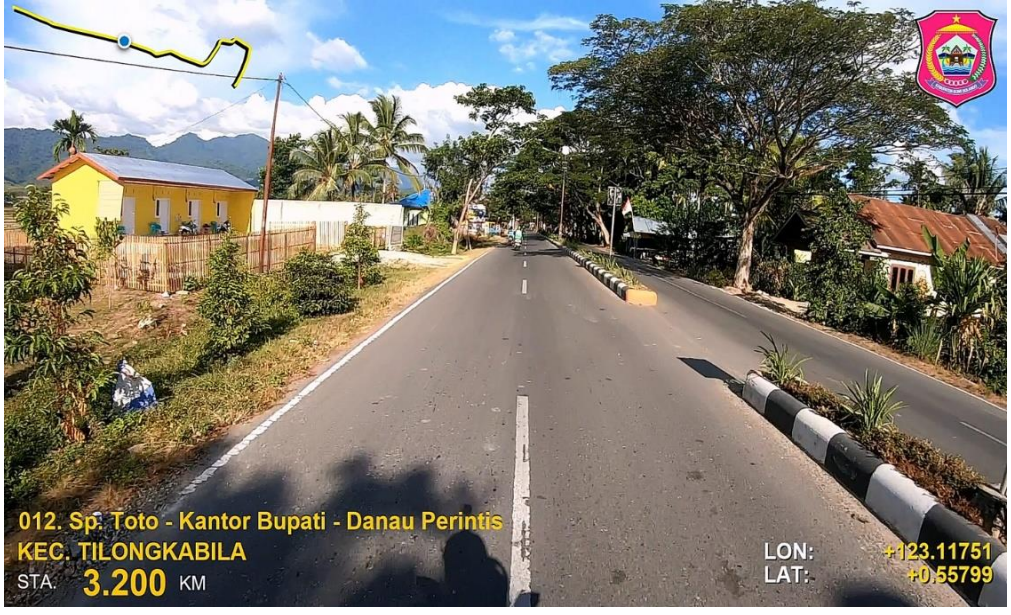
| NO | NAMA RUAS | NO. RUAS | STATION | | JENIS PERMUKAAN | LEBAR JALAN<br>(M) | KONDISI JALAN | DOKUMENTASI | KET |
|---|---|---|---|---|---|---|---|---|---|
| 33 | Sp. Toto - Kantor Bupati - Danau Perintis | 012 | 3+200 | 3+300 | ASPAL BETON (A.C.) | 10 | BAIK | | |

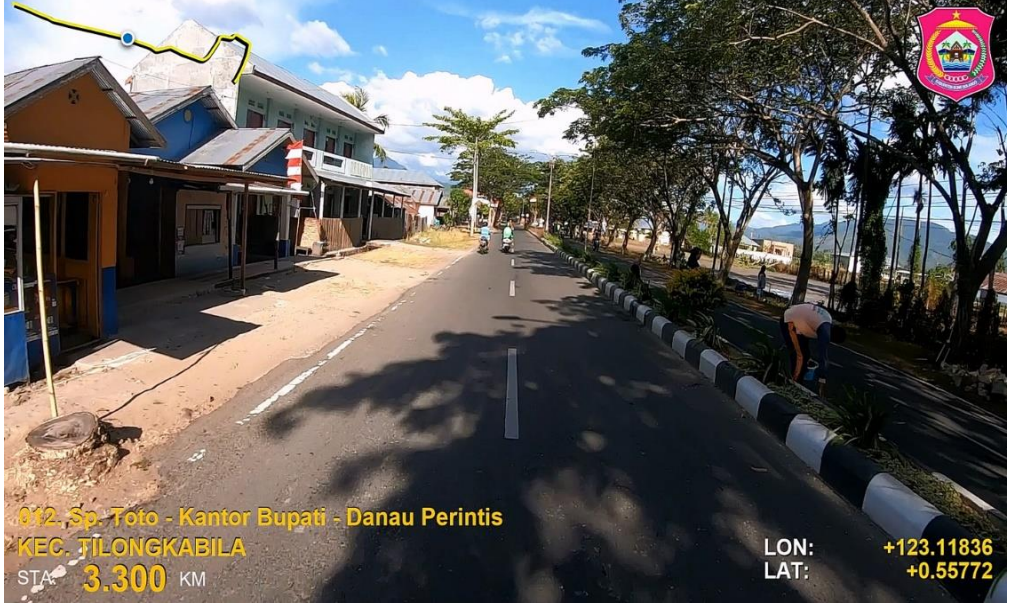
| NO | NAMA RUAS | NO. RUAS | STATION | | JENIS PERMUKAAN | LEBAR JALAN<br>(M) | KONDISI JALAN | DOKUMENTASI | KET |
|---|---|---|---|---|---|---|---|---|---|
| 34 | Sp. Toto - Kantor Bupati - Danau Perintis | 012 | 3+300 | 3+400 | ASPAL BETON (A.C.) | 10 | BAIK | | |

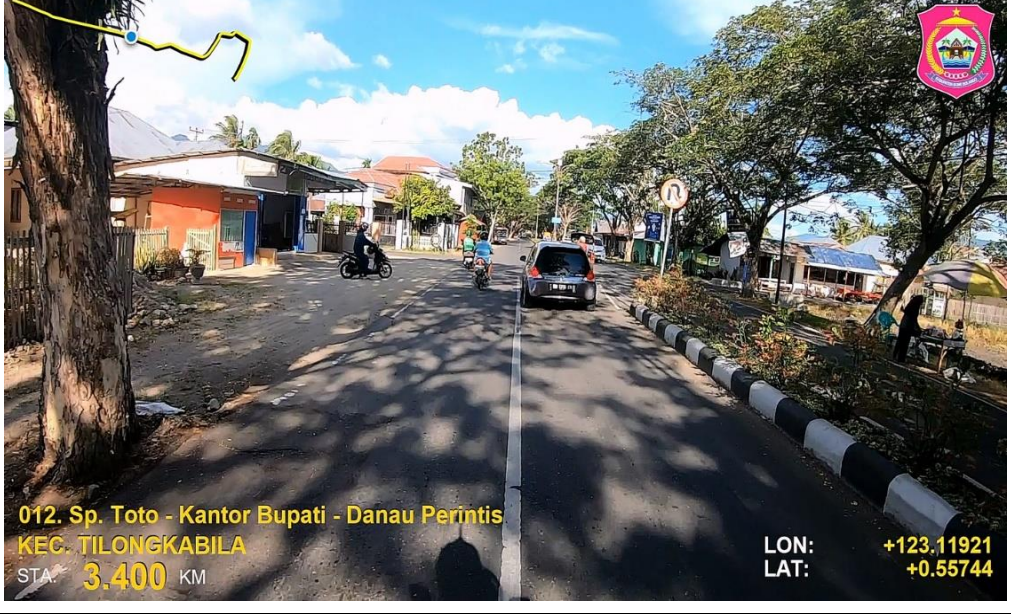
| NO | NAMA RUAS | NO. RUAS | STATION | | JENIS PERMUKAAN | LEBAR JALAN<br>(M) | KONDISI JALAN | DOKUMENTASI | KET |
|---|---|---|---|---|---|---|---|---|---|
| 35 | Sp. Toto - Kantor Bupati - Danau Perintis | 012 | 3+400 | 3+500 | ASPAL BETON (A.C.) | 10 | BAIK | | |

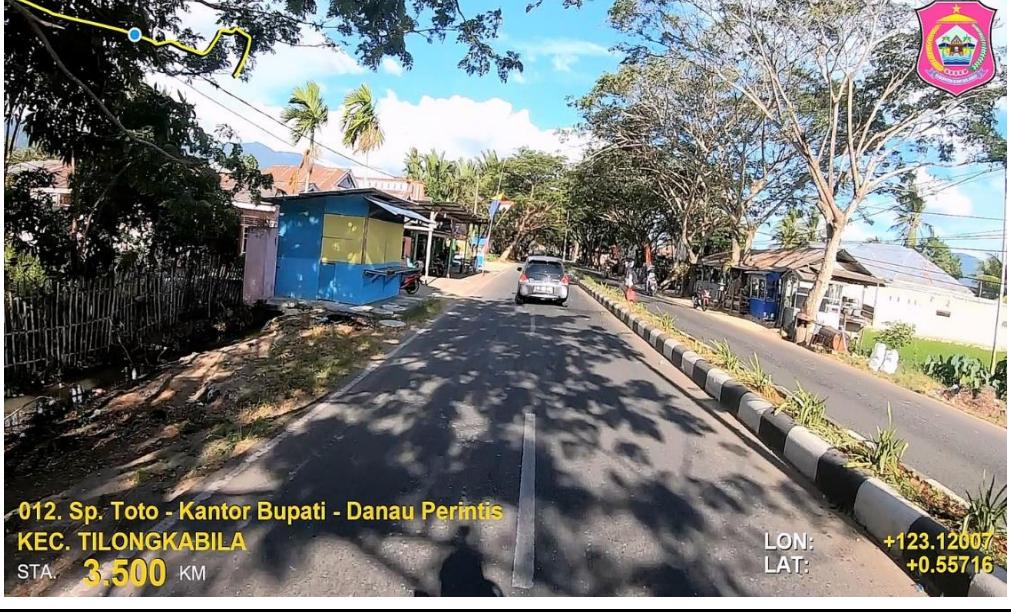
| NO | NAMA RUAS | NO. RUAS | STATION | | JENIS PERMUKAAN | LEBAR JALAN<br>(M) | KONDISI JALAN | DOKUMENTASI | KET |
|---|---|---|---|---|---|---|---|---|---|
| 36 | Sp. Toto - Kantor Bupati - Danau Perintis | 012 | 3+500 | 3+600 | ASPAL BETON (A.C.) | 10 | BAIK | | |

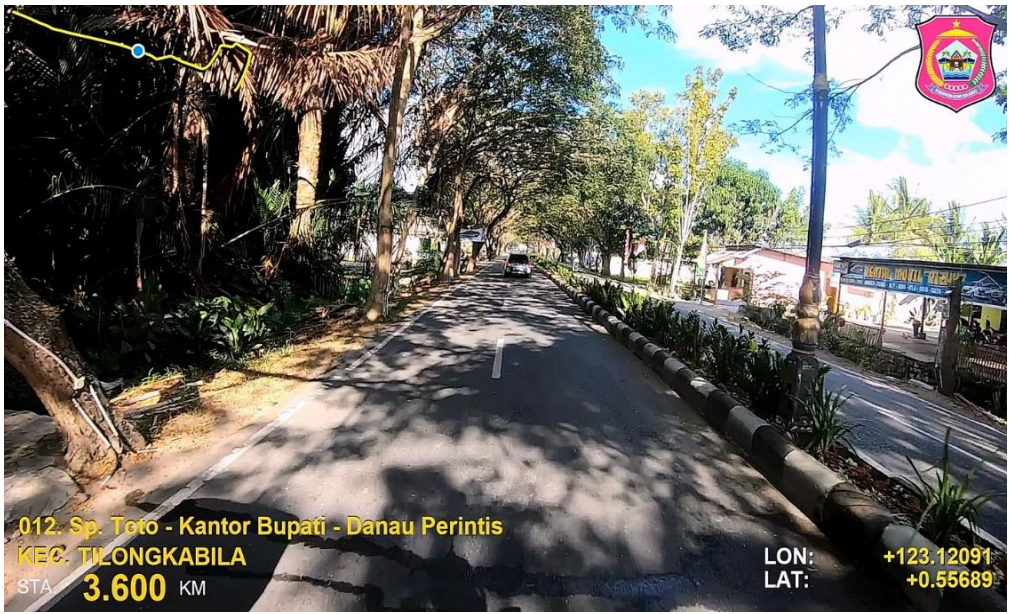
| NO | NAMA RUAS | NO. RUAS | STATION | | JENIS PERMUKAAN | LEBAR JALAN<br>(M) | KONDISI JALAN | DOKUMENTASI | KET |
|---|---|---|---|---|---|---|---|---|---|
| 37 | Sp. Toto - Kantor Bupati - Danau Perintis | 012 | 3+600 | 3+700 | ASPAL BETON (A.C.) | 10 | BAIK | | |

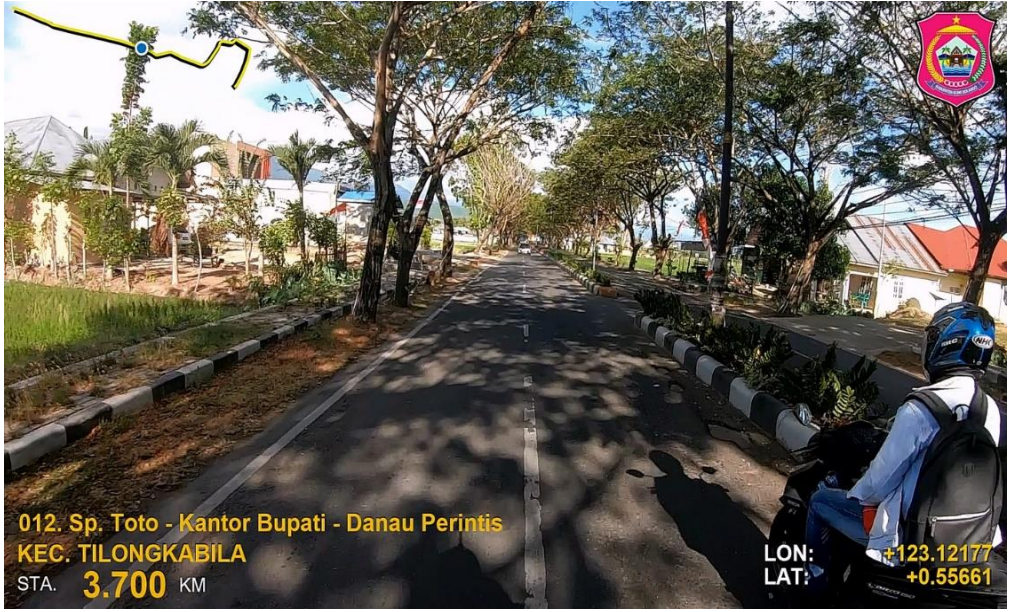
| NO | NAMA RUAS | NO. RUAS | STATION | | JENIS PERMUKAAN | LEBAR JALAN<br>(M) | KONDISI JALAN | DOKUMENTASI | KET |
|---|---|---|---|---|---|---|---|---|---|
| 38 | Sp. Toto - Kantor Bupati - Danau Perintis | 012 | 3+700 | 3+800 | ASPAL BETON (A.C.) | 10 | BAIK | | |
