DINAS PEKERJAAN UMUM DAN PENATAAN RUANG  
KABUPATEN BONE BOLANGO

### FORMULIR SURVEI INVENTARISASI JARINGAN JALAN - SAAT INI

| | NAMA : | Sp. Toto - Kantor Bupati - Danau Perintis | | | | |

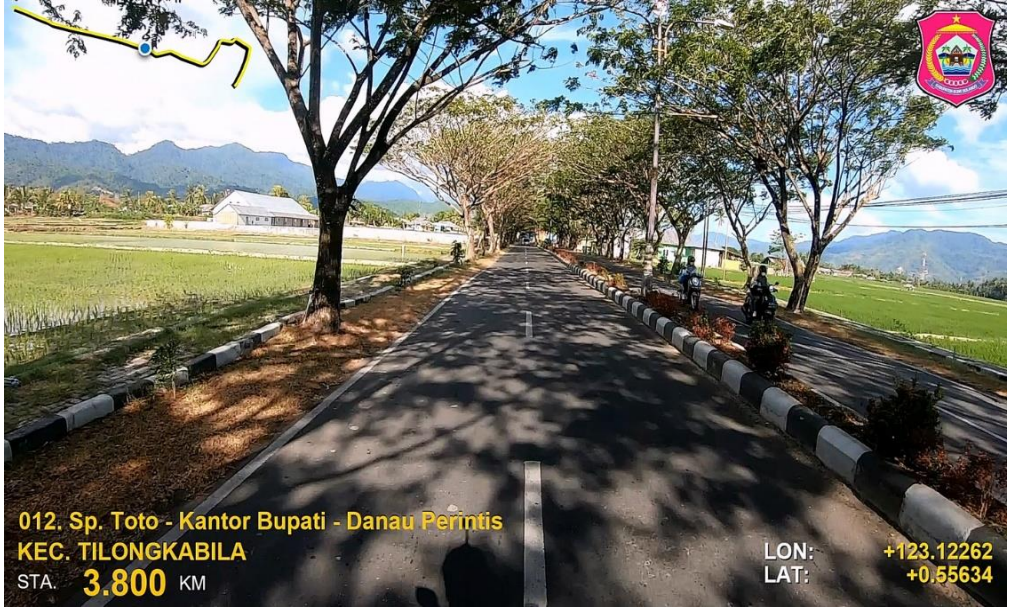
| NO | NAMA RUAS | NO. RUAS | STATION | | JENIS PERMUKAAN | LEBAR JALAN<br>(M) | KONDISI JALAN | DOKUMENTASI | KET |
|---|---|---|---|---|---|---|---|---|---|
| 39 | Sp. Toto - Kantor Bupati - Danau Perintis | 012 | 3+800 | 3+900 | ASPAL BETON (A.C.) | 10 | BAIK | | |

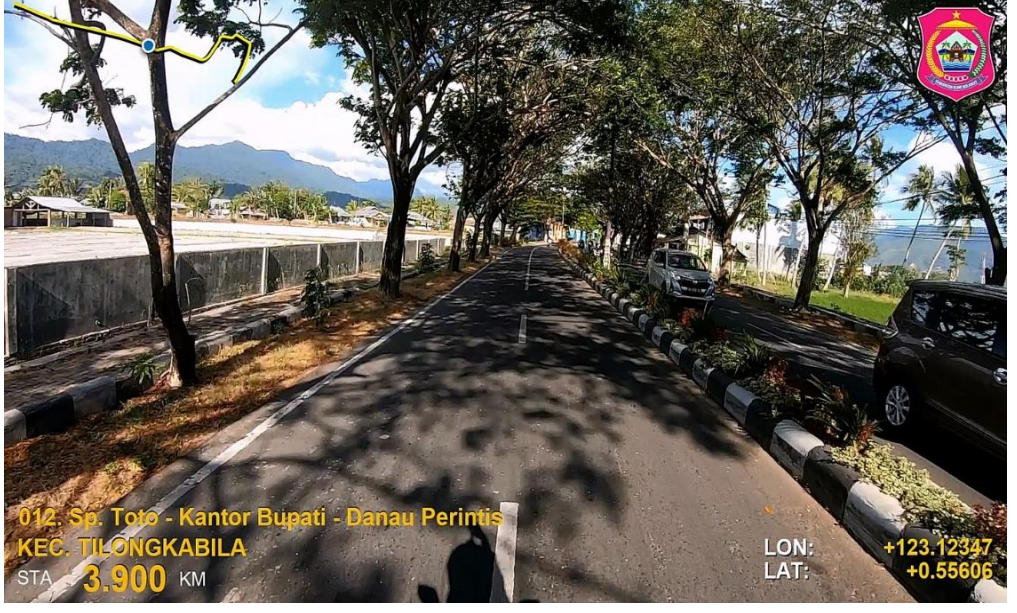
| NO | NAMA RUAS | NO. RUAS | STATION | | JENIS PERMUKAAN | LEBAR JALAN<br>(M) | KONDISI JALAN | DOKUMENTASI | KET |
|---|---|---|---|---|---|---|---|---|---|
| 40 | Sp. Toto - Kantor Bupati - Danau Perintis | 012 | 3+900 | 4+000 | ASPAL BETON (A.C.) | 10 | BAIK | | |

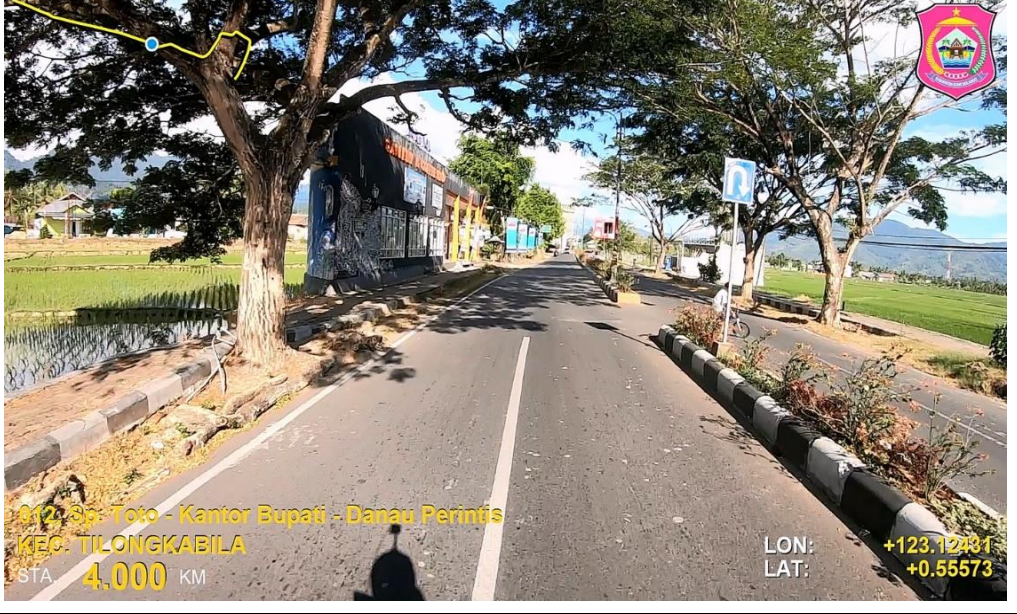
| NO | NAMA RUAS | NO. RUAS | STATION | | JENIS PERMUKAAN | LEBAR JALAN<br>(M) | KONDISI JALAN | DOKUMENTASI | KET |
|---|---|---|---|---|---|---|---|---|---|
| 41 | Sp. Toto - Kantor Bupati - Danau Perintis | 012 | 4+000 | 4+100 | ASPAL BETON (A.C.) | 10 | BAIK | | |

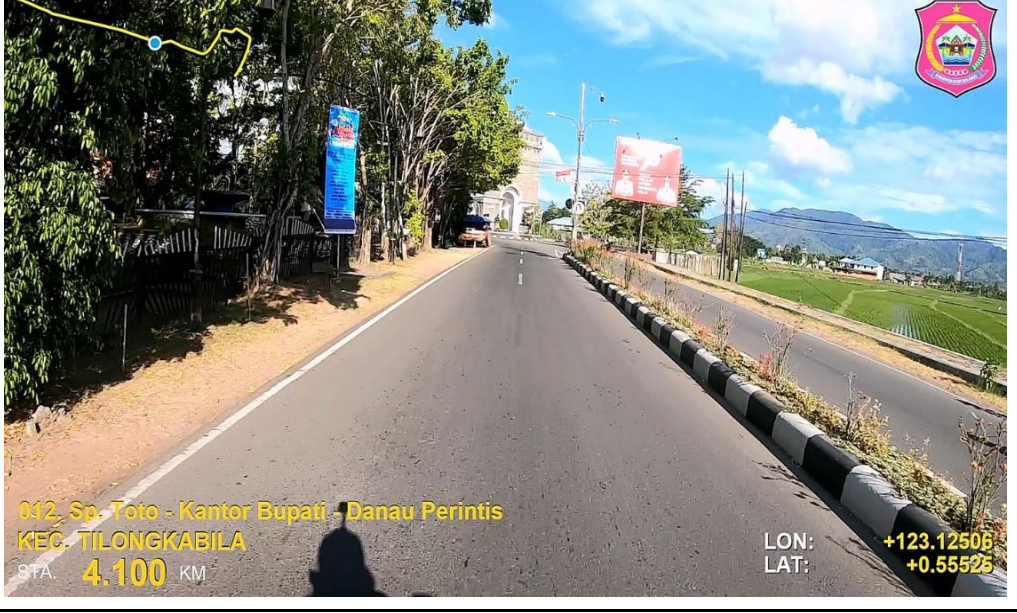
| NO | NAMA RUAS | NO. RUAS | STATION | | JENIS PERMUKAAN | LEBAR JALAN<br>(M) | KONDISI JALAN | DOKUMENTASI | KET |
|---|---|---|---|---|---|---|---|---|---|
| 42 | Sp. Toto - Kantor Bupati - Danau Perintis | 012 | 4+100 | 4+200 | ASPAL BETON (A.C.) | 10 | BAIK | | |

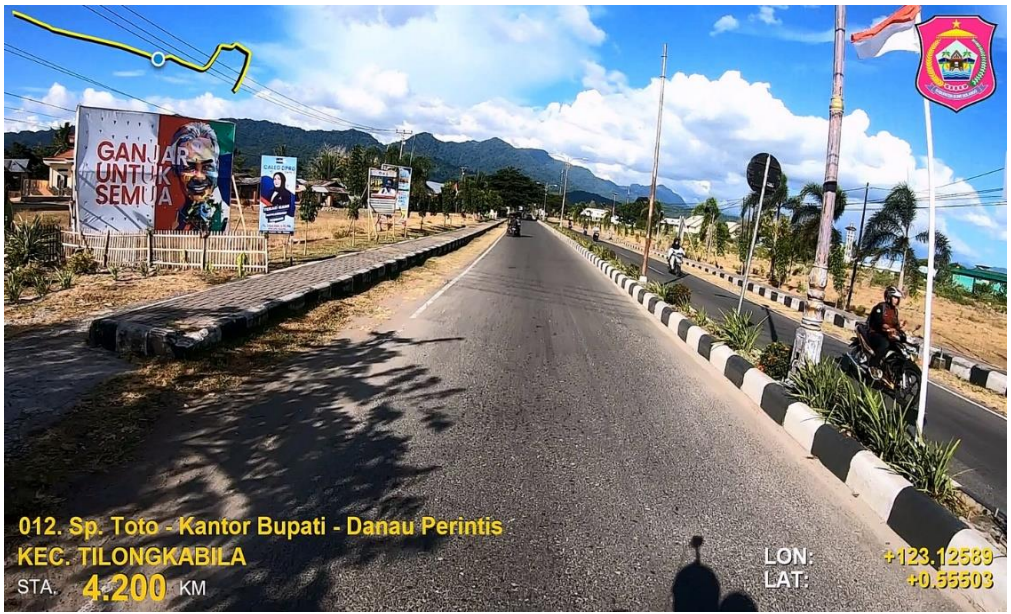
| NO | NAMA RUAS | NO. RUAS | STATION | | JENIS PERMUKAAN | LEBAR JALAN | KONDISI JALAN | DOKUMENTASI | KET |
|---|---|---|---|---|---|---|---|---|---|
| 43 | Sp. Toto - Kantor Bupati - Danau Perintis | 012 | 4+200 | 4+300 | ASPAL BETON (A.C.) | 10 | BAIK | <p>012. Sp. Toto - Kantor Bupati - Danau Perintis<br/>KEC. TILONGKABILA<br/>STA. 4.200 KM</p> <p>LON: +123.12589<br/>LAT: +0.55503</p> | |

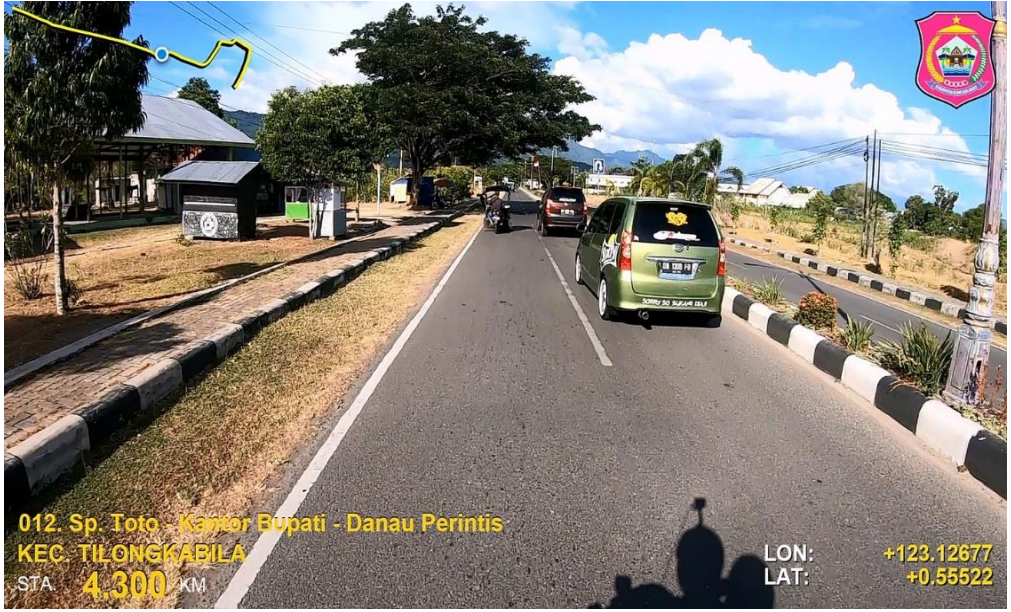
| NO | NAMA RUAS | NO. RUAS | STATION | | JENIS PERMUKAAN | LEBAR JALAN | KONDISI JALAN | DOKUMENTASI | KET |
|---|---|---|---|---|---|---|---|---|---|
| 44 | Sp. Toto - Kantor Bupati - Danau Perintis | 012 | 4+300 | 4+400 | ASPAL BETON (A.C.) | 10 | BAIK | <p>012. Sp. Toto - Kantor Bupati - Danau Perintis<br/>KEC. TILONGKABILA<br/>STA. 4.300 KM</p> <p>LON: +123.12677<br/>LAT: +0.55522</p> | |

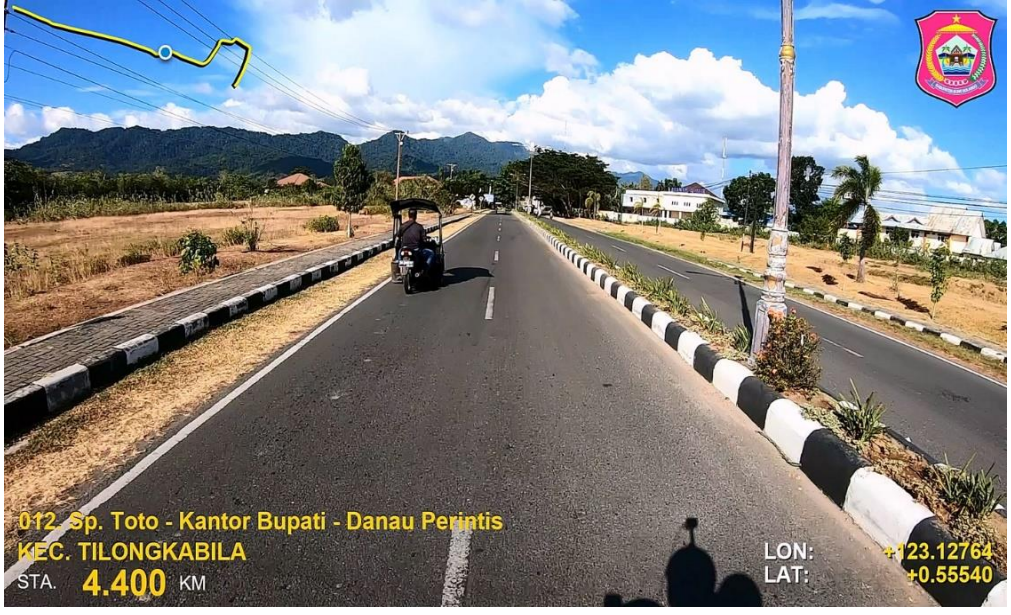
| NO | NAMA RUAS | NO. RUAS | STATION | | JENIS PERMUKAAN | LEBAR JALAN | KONDISI JALAN | DOKUMENTASI | KET |
|---|---|---|---|---|---|---|---|---|---|
| 45 | Sp. Toto - Kantor Bupati - Danau Perintis | 012 | 4+400 | 4+500 | ASPAL BETON (A.C.) | 10 | BAIK | <p>012. Sp. Toto - Kantor Bupati - Danau Perintis<br/>KEC. TILONGKABILA<br/>STA. 4.400 KM</p> <p>LON: +123.12764<br/>LAT: +0.55540</p> | |

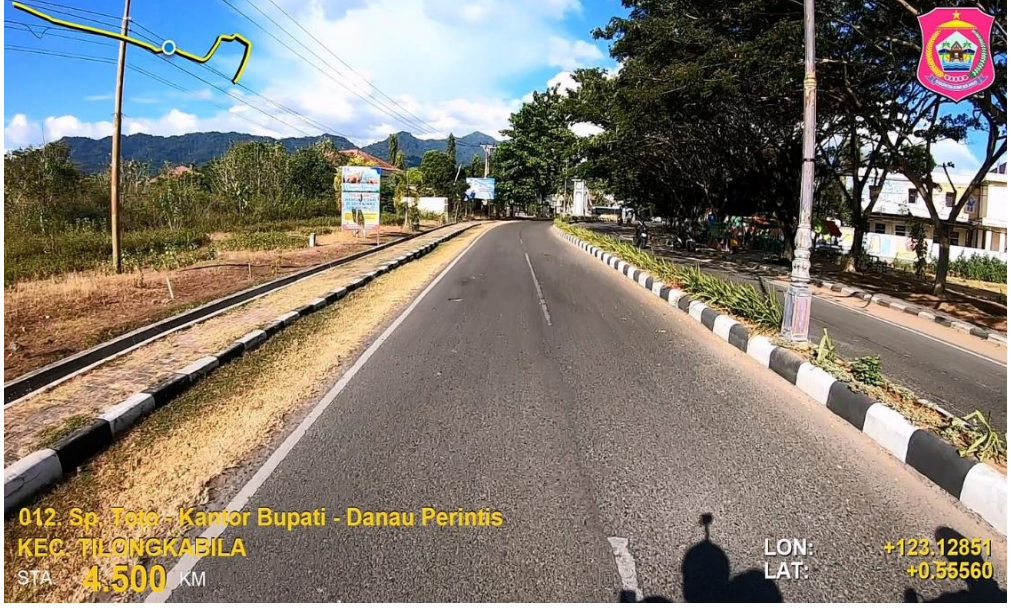
| NO | NAMA RUAS | NO. RUAS | STATION | | JENIS PERMUKAAN | LEBAR JALAN | KONDISI JALAN | DOKUMENTASI | KET |
|---|---|---|---|---|---|---|---|---|---|
| 46 | Sp. Toto - Kantor Bupati - Danau Perintis | 012 | 4+500 | 4+600 | ASPAL BETON (A.C.) | 10 | BAIK | <p>012. Sp. Toto - Kantor Bupati - Danau Perintis<br/>KEC. TILONGKABILA<br/>STA. 4.500 KM</p> <p>LON: +123.12851<br/>LAT: +0.55560</p> | |

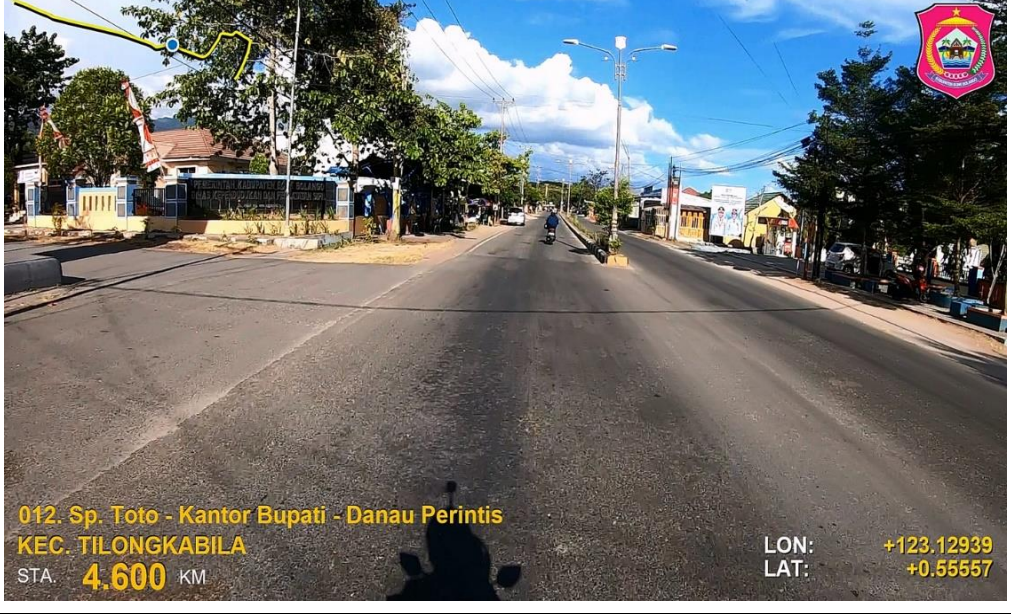
| NO | NAMA RUAS | NO. RUAS | STATION | | JENIS PERMUKAAN | LEBAR JALAN | KONDISI JALAN | DOKUMENTASI | KET |
|---|---|---|---|---|---|---|---|---|---|
| 47 | Sp. Toto - Kantor Bupati - Danau Perintis | 012 | 4+600 | 4+700 | ASPAL BETON (A.C.) | 10 | BAIK | <p>012. Sp. Toto - Kantor Bupati - Danau Perintis<br/>KEC. TILONGKABILA<br/>STA. 4.600 KM</p> <p>LON: +123.12939<br/>LAT: +0.55557</p> | |

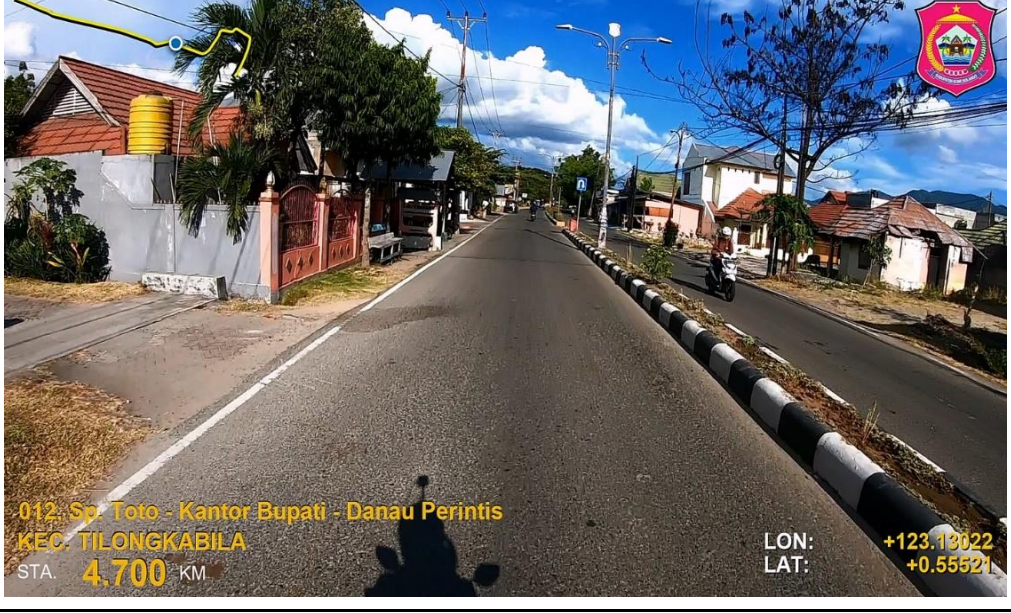
| NO | NAMA RUAS | NO. RUAS | STATION | | JENIS PERMUKAAN | LEBAR JALAN | KONDISI JALAN | DOKUMENTASI | KET |
|---|---|---|---|---|---|---|---|---|---|
| 48 | Sp. Toto - Kantor Bupati - Danau Perintis | 012 | 4+700 | 4+800 | ASPAL BETON (A.C.) | 10 | BAIK | <p>012. Sp. Toto - Kantor Bupati - Danau Perintis<br/>KEC. TILONGKABILA<br/>STA. 4.700 KM</p> <p>LON: +123.12822<br/>LAT: +0.55521</p> | |

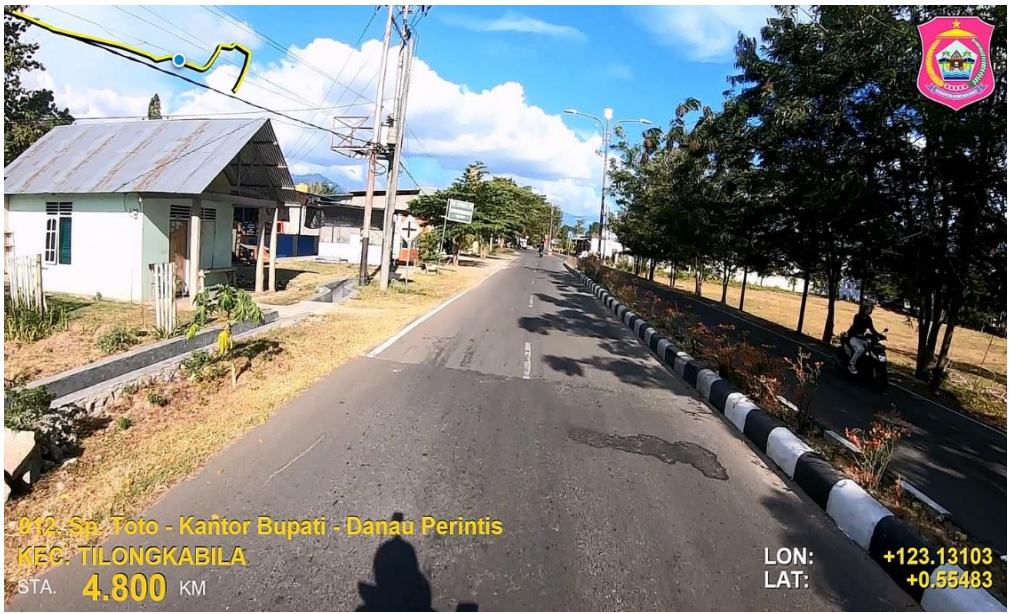
| NO | NAMA RUAS | NO. RUAS | STATION | | JENIS PERMUKAAN | LEBAR JALAN<br>(M) | KONDISI JALAN | DOKUMENTASI | KET |
|---|---|---|---|---|---|---|---|---|---|
| 49 | Sp. Toto - Kantor Bupati - Danau Perintis | 012 | 4+800 | 4+900 | ASPAL BETON (A.C.) | 10 | BAIK | <p>012 Sp. Toto - Kantor Bupati - Danau Perintis<br/>KEC. TILONGKABILA<br/>STA. 4.800 KM<br/>LON: +123.13103<br/>LAT: +0.55483</p> | |

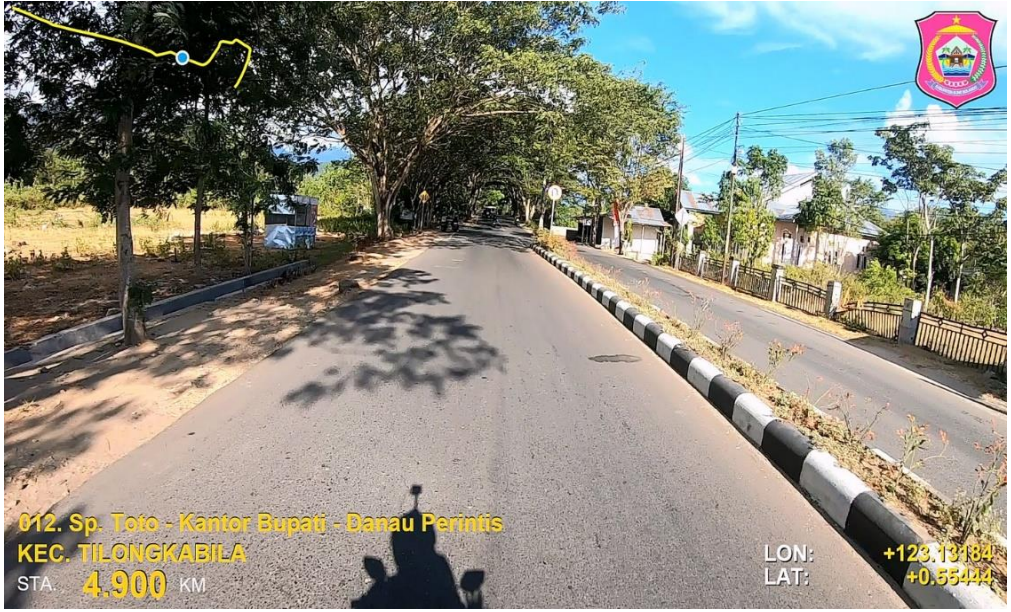
| NO | NAMA RUAS | NO. RUAS | STATION | | JENIS PERMUKAAN | LEBAR JALAN<br>(M) | KONDISI JALAN | DOKUMENTASI | KET |
|---|---|---|---|---|---|---|---|---|---|
| 50 | Sp. Toto - Kantor Bupati - Danau Perintis | 012 | 4+900 | 5+000 | ASPAL BETON (A.C.) | 10 | BAIK | <p>012 Sp. Toto - Kantor Bupati - Danau Perintis<br/>KEC. TILONGKABILA<br/>STA. 4.900 KM<br/>LON: +123.13189<br/>LAT: +0.55449</p> | |

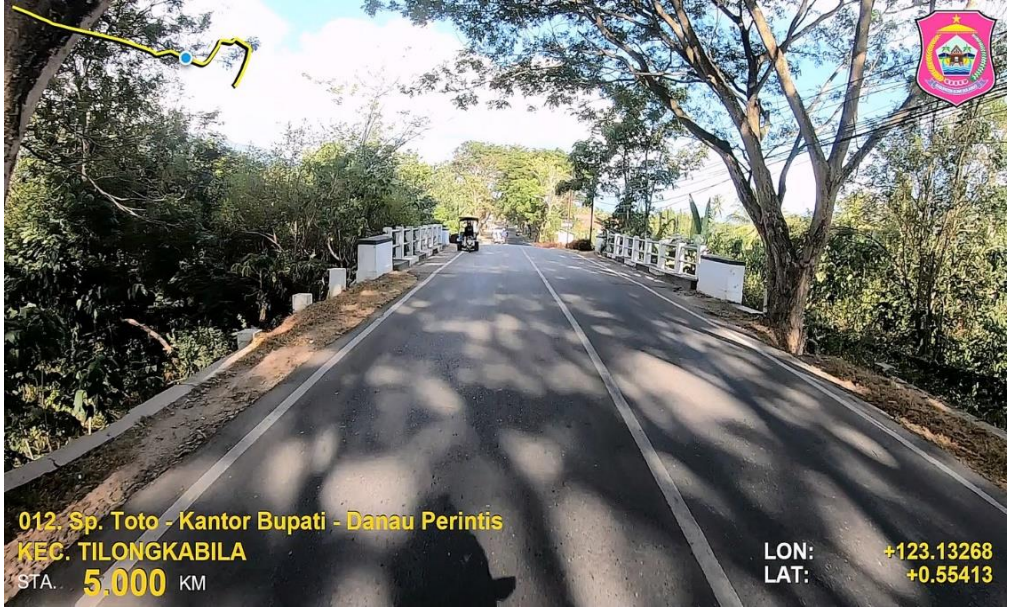
| NO | NAMA RUAS | NO. RUAS | STATION | | JENIS PERMUKAAN | LEBAR JALAN<br>(M) | KONDISI JALAN | DOKUMENTASI | KET |
|---|---|---|---|---|---|---|---|---|---|
| 51 | Sp. Toto - Kantor Bupati - Danau Perintis | 012 | 5+000 | 5+100 | ASPAL BETON (A.C.) | 10 | BAIK | <p>012 Sp. Toto - Kantor Bupati - Danau Perintis<br/>KEC. TILONGKABILA<br/>STA. 5.000 KM<br/>LON: +123.13268<br/>LAT: +0.55413</p> | |

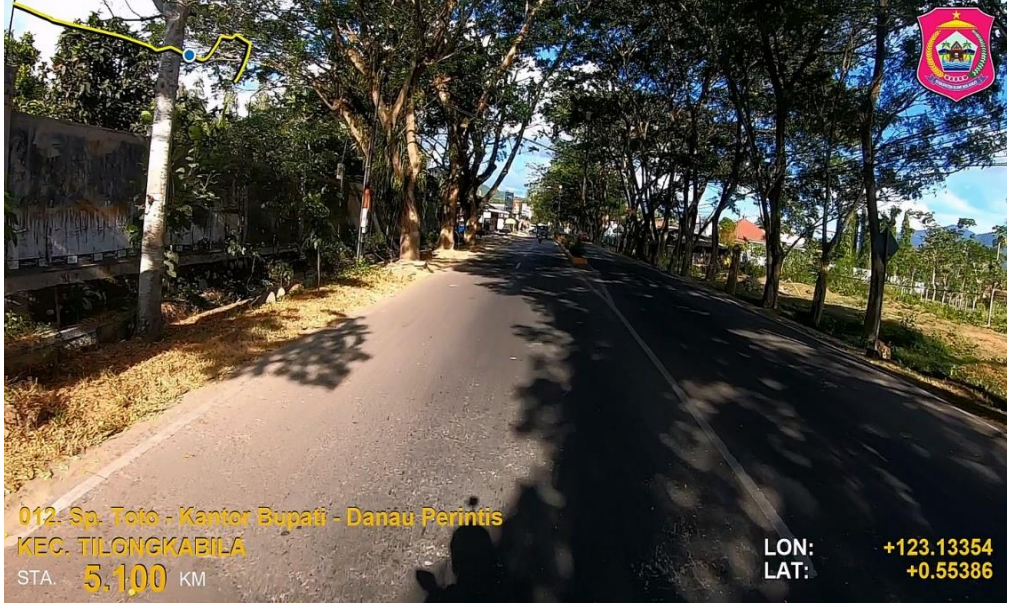
| NO | NAMA RUAS | NO. RUAS | STATION | | JENIS PERMUKAAN | LEBAR JALAN<br>(M) | KONDISI JALAN | DOKUMENTASI | KET |
|---|---|---|---|---|---|---|---|---|---|
| 52 | Sp. Toto - Kantor Bupati - Danau Perintis | 012 | 5+100 | 5+200 | ASPAL BETON (A.C.) | 10 | BAIK | <p>012 Sp. Toto - Kantor Bupati - Danau Perintis<br/>KEC. TILONGKABILA<br/>STA. 5.100 KM<br/>LON: +123.13354<br/>LAT: +0.55386</p> | |

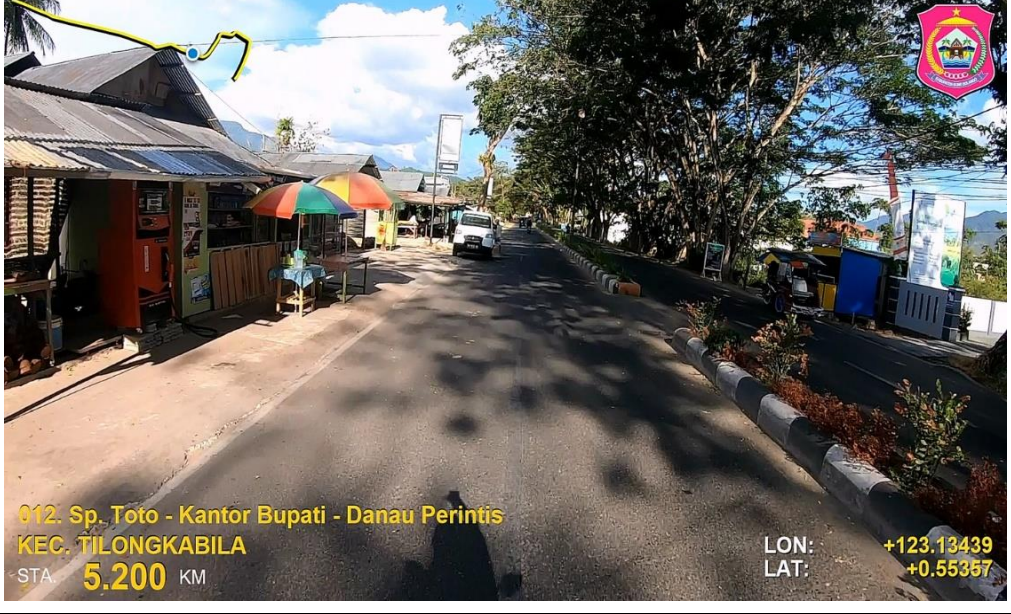
| NO | NAMA RUAS | NO. RUAS | STATION | | JENIS PERMUKAAN | LEBAR JALAN<br>(M) | KONDISI JALAN | DOKUMENTASI | KET |
|---|---|---|---|---|---|---|---|---|---|
| 53 | Sp. Toto - Kantor Bupati - Danau Perintis | 012 | 5+200 | 5+300 | ASPAL BETON (A.C.) | 10 | BAIK | <p>012 Sp. Toto - Kantor Bupati - Danau Perintis<br/>KEC. TILONGKABILA<br/>STA. 5.200 KM<br/>LON: +123.13439<br/>LAT: +0.55367</p> | |

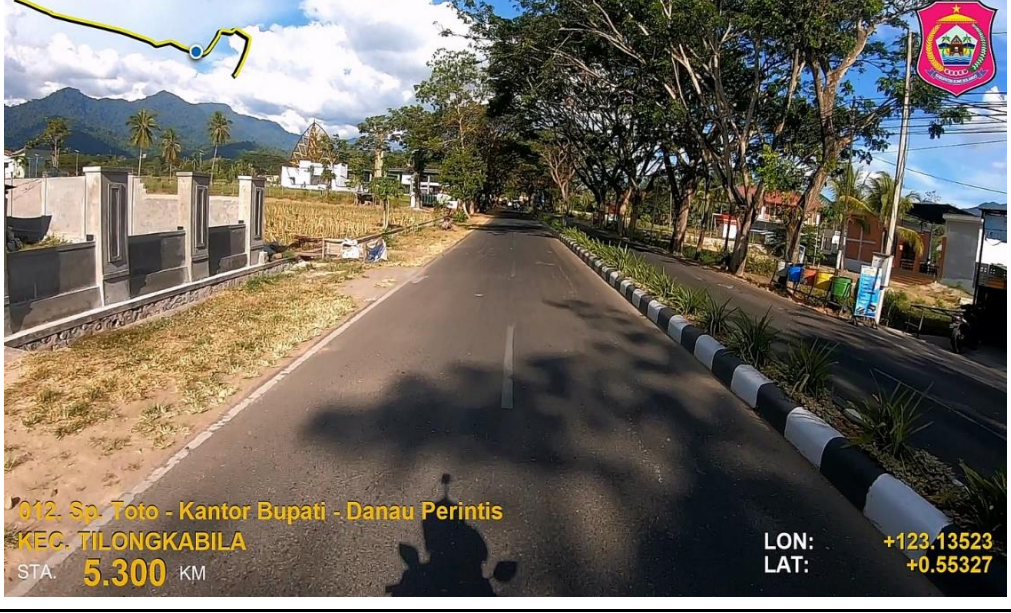
| NO | NAMA RUAS | NO. RUAS | STATION | | JENIS PERMUKAAN | LEBAR JALAN<br>(M) | KONDISI JALAN | DOKUMENTASI | KET |
|---|---|---|---|---|---|---|---|---|---|
| 54 | Sp. Toto - Kantor Bupati - Danau Perintis | 012 | 5+300 | 5+400 | ASPAL BETON (A.C.) | 10 | BAIK | <p>012 Sp. Toto - Kantor Bupati - Danau Perintis<br/>KEC. TILONGKABILA<br/>STA. 5.300 KM<br/>LON: +123.13523<br/>LAT: +0.55327</p> | |

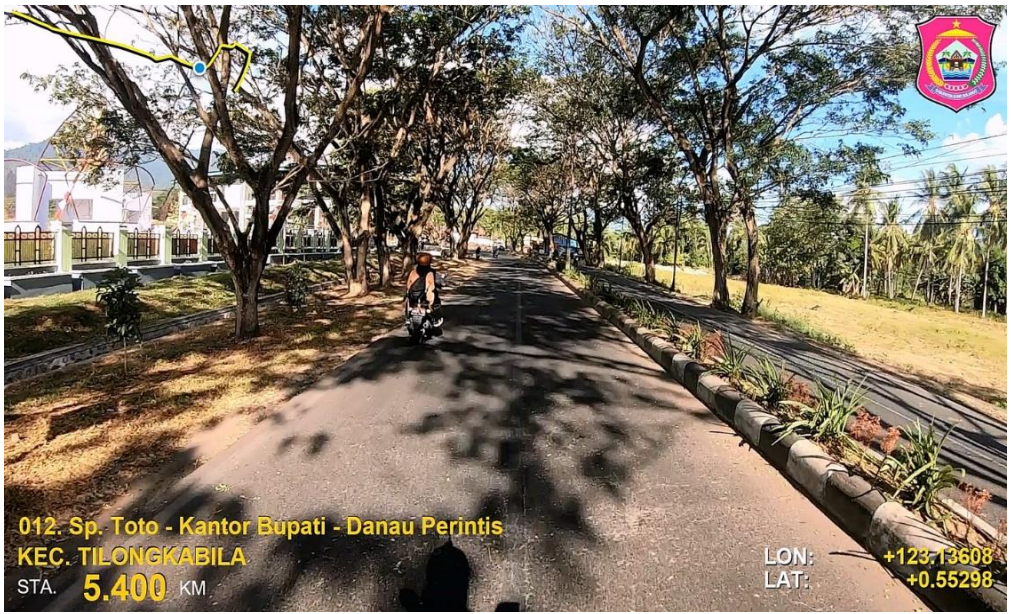
| NO | NAMA RUAS | NO. RUAS | STATION | | JENIS PERMUKAAN | LEBAR JALAN | KONDISI JALAN | DOKUMENTASI | KET |
|---|---|---|---|---|---|---|---|---|---|
| 55 | Sp. Toto - Kantor Bupati - Danau Perintis | 012 | 5+400 | 5+500 | ASPAL BETON (A.C.) | 10 | BAIK | <p>012. Sp. Toto - Kantor Bupati - Danau Perintis<br/>KEC. TILONGKABILA<br/>STA. 5.400 KM</p> <p>LON: +123.13608<br/>LAT: +0.55298</p> | |

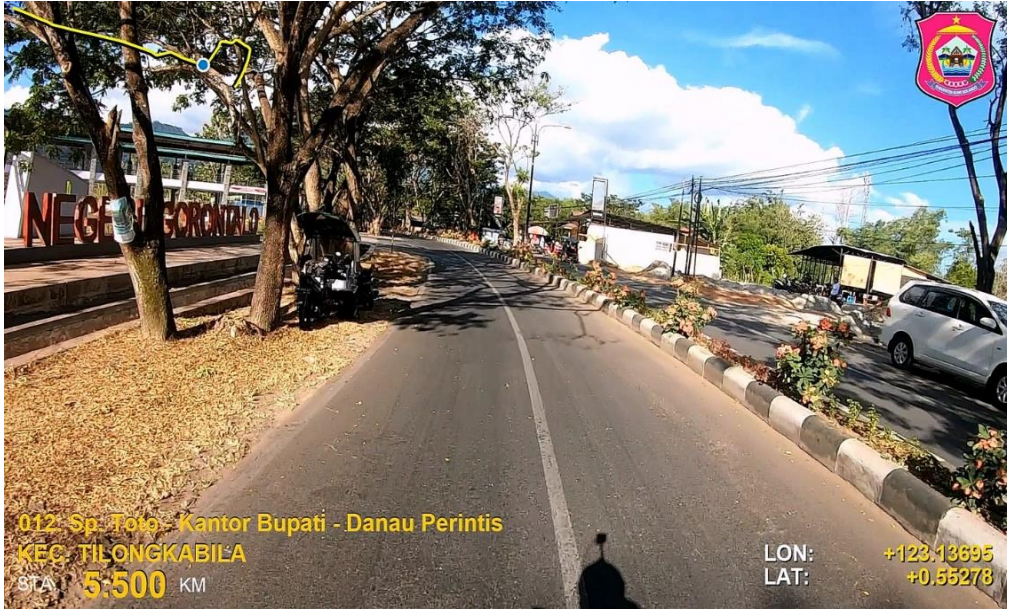
| NO | NAMA RUAS | NO. RUAS | STATION | | JENIS PERMUKAAN | LEBAR JALAN | KONDISI JALAN | DOKUMENTASI | KET |
|---|---|---|---|---|---|---|---|---|---|
| 56 | Sp. Toto - Kantor Bupati - Danau Perintis | 012 | 5+500 | 5+600 | ASPAL BETON (A.C.) | 10 | BAIK | <p>012. Sp. Toto - Kantor Bupati - Danau Perintis<br/>KEC. TILONGKABILA<br/>STA. 5.500 KM</p> <p>LON: +123.13695<br/>LAT: +0.55278</p> | |

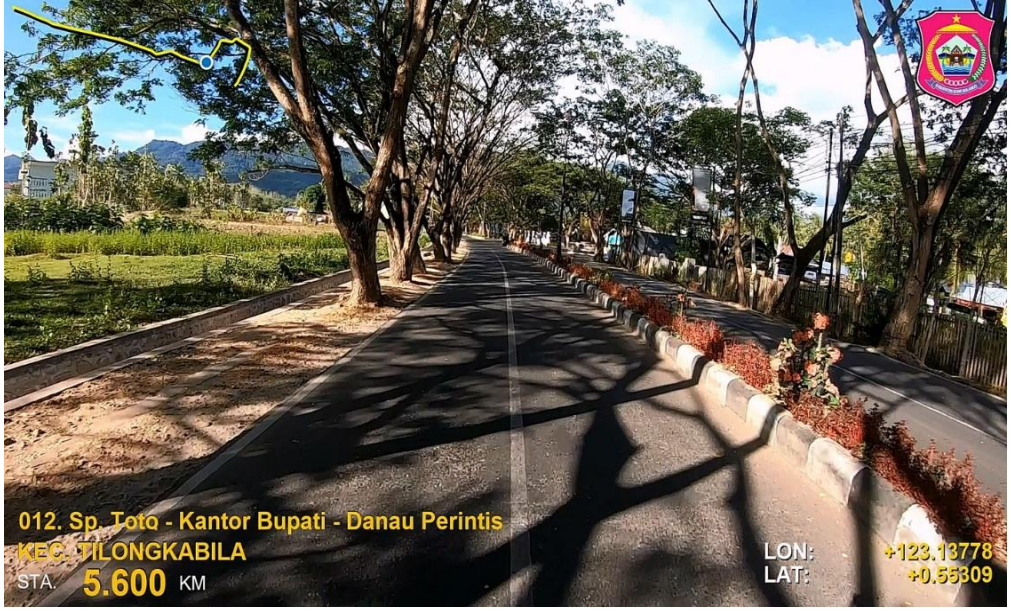
| NO | NAMA RUAS | NO. RUAS | STATION | | JENIS PERMUKAAN | LEBAR JALAN | KONDISI JALAN | DOKUMENTASI | KET |
|---|---|---|---|---|---|---|---|---|---|
| 57 | Sp. Toto - Kantor Bupati - Danau Perintis | 012 | 5+600 | 5+700 | ASPAL BETON (A.C.) | 10 | BAIK | <p>012. Sp. Toto - Kantor Bupati - Danau Perintis<br/>KEC. TILONGKABILA<br/>STA. 5.600 KM</p> <p>LON: +123.13778<br/>LAT: +0.55309</p> | |

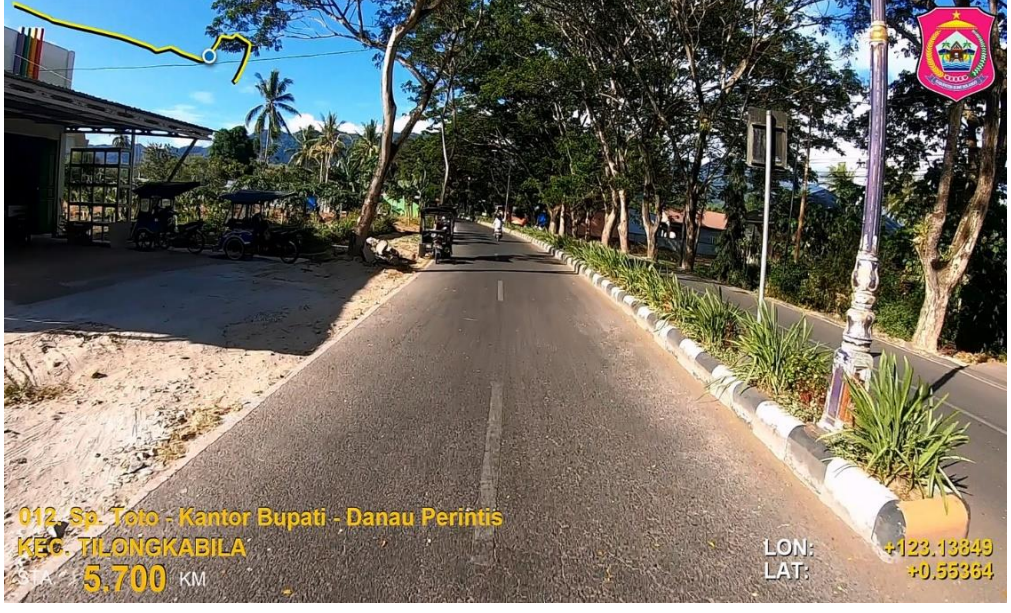
| NO | NAMA RUAS | NO. RUAS | STATION | | JENIS PERMUKAAN | LEBAR JALAN | KONDISI JALAN | DOKUMENTASI | KET |
|---|---|---|---|---|---|---|---|---|---|
| 58 | Sp. Toto - Kantor Bupati - Danau Perintis | 012 | 5+700 | 5+800 | ASPAL BETON (A.C.) | 10 | BAIK | <p>012. Sp. Toto - Kantor Bupati - Danau Perintis<br/>KEC. TILONGKABILA<br/>STA. 5.700 KM</p> <p>LON: +123.13849<br/>LAT: +0.55384</p> | |

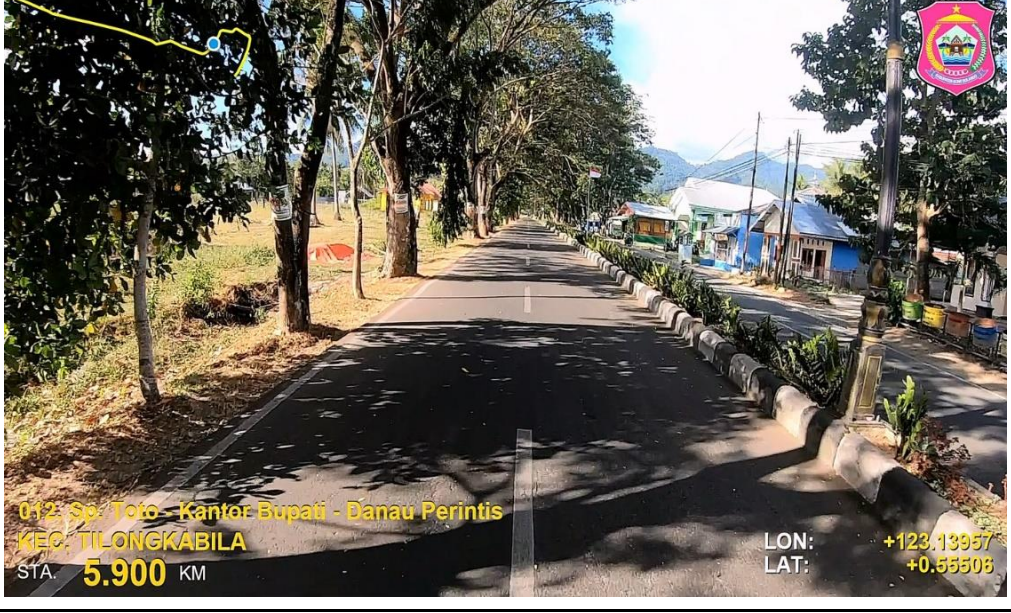
| NO | NAMA RUAS | NO. RUAS | STATION | | JENIS PERMUKAAN | LEBAR JALAN | KONDISI JALAN | DOKUMENTASI | KET |
|---|---|---|---|---|---|---|---|---|---|
| 60 | Sp. Toto - Kantor Bupati - Danau Perintis | 012 | 5+900 | 6+000 | ASPAL BETON (A.C.) | 10 | RUSAK RINGAN | <p>012. Sp. Toto - Kantor Bupati - Danau Perintis<br/>KEC. TILONGKABILA<br/>STA. 5.900 KM</p> <p>LON: +123.13957<br/>LAT: +0.55598</p> | |

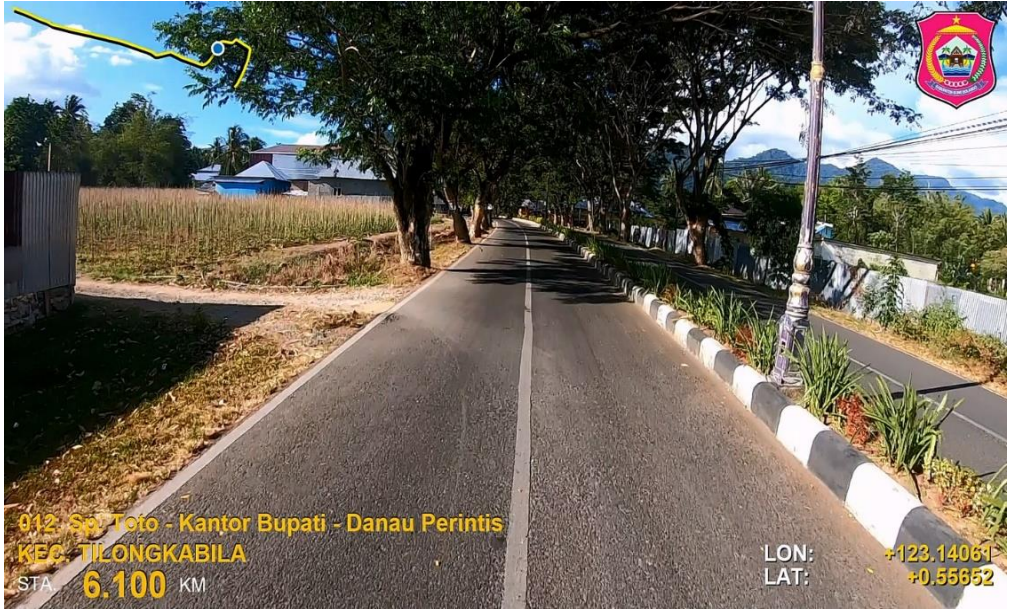
| NO | NAMA RUAS | NO. RUAS | STATION | | JENIS PERMUKAAN | LEBAR JALAN | KONDISI JALAN | DOKUMENTASI | KET |
|---|---|---|---|---|---|---|---|---|---|
| 62 | Sp. Toto - Kantor Bupati - Danau Perintis | 012 | 6+100 | 6+200 | ASPAL BETON (A.C.) | 10 | RUSAK RINGAN | | |

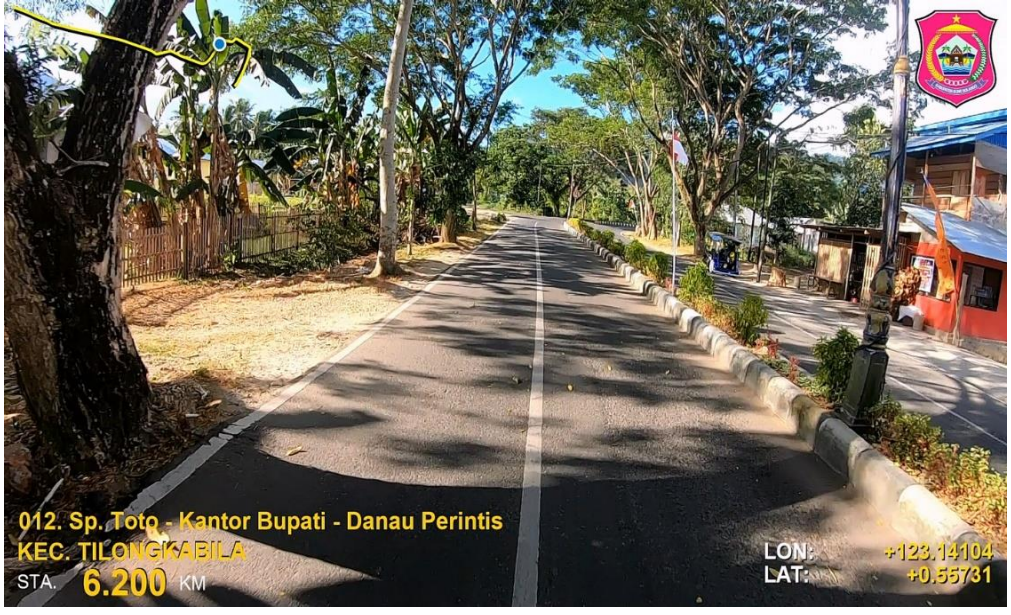
| NO | NAMA RUAS | NO. RUAS | STATION | | JENIS PERMUKAAN | LEBAR JALAN | KONDISI JALAN | DOKUMENTASI | KET |
|---|---|---|---|---|---|---|---|---|---|
| 63 | Sp. Toto - Kantor Bupati - Danau Perintis | 012 | 6+200 | 6+300 | ASPAL BETON (A.C.) | 10 | BAIK | | |

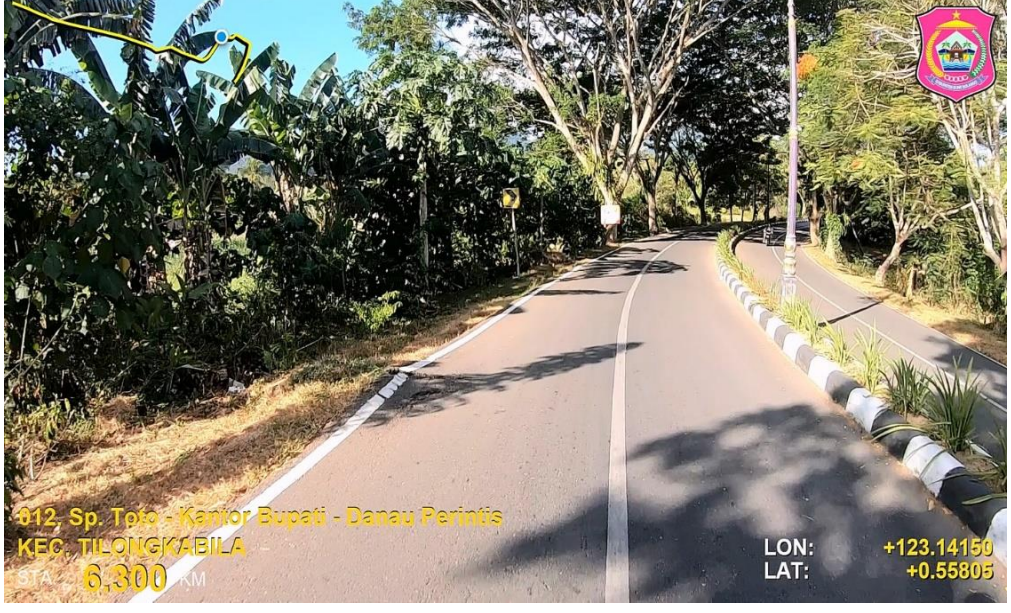
| NO | NAMA RUAS | NO. RUAS | STATION | | JENIS PERMUKAAN | LEBAR JALAN | KONDISI JALAN | DOKUMENTASI | KET |
|---|---|---|---|---|---|---|---|---|---|
| 64 | Sp. Toto - Kantor Bupati - Danau Perintis | 012 | 6+300 | 6+400 | ASPAL BETON (A.C.) | 10 | BAIK | | |

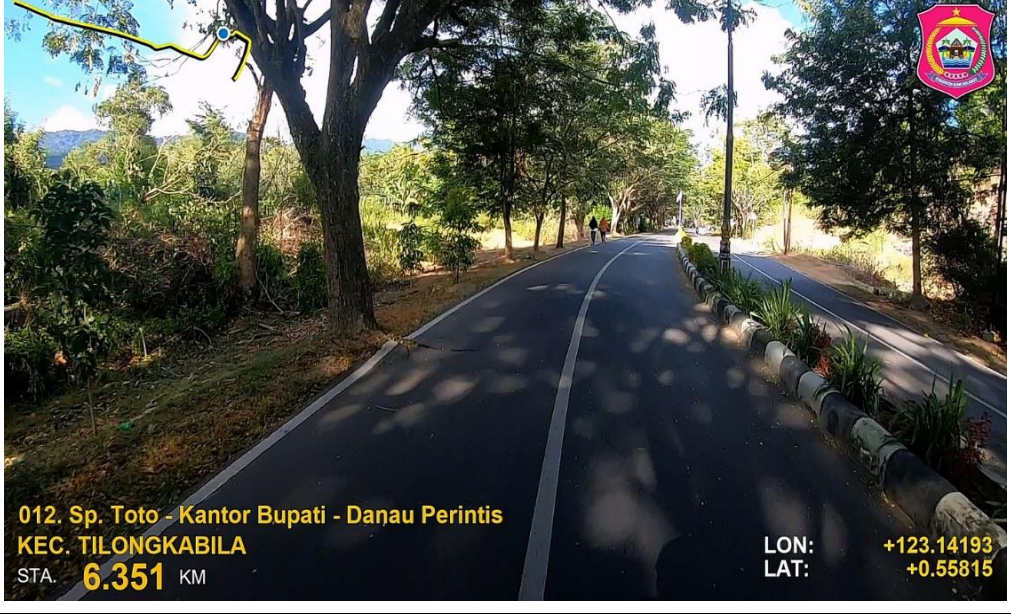
| NO | NAMA RUAS | NO. RUAS | STATION | | JENIS PERMUKAAN | LEBAR JALAN | KONDISI JALAN | DOKUMENTASI | KET |
|---|---|---|---|---|---|---|---|---|---|
| 65 | Sp. Toto - Kantor Bupati - Danau Perintis | 012 | 6+400 | 6+500 | ASPAL BETON (A.C.) | 10 | BAIK | | |

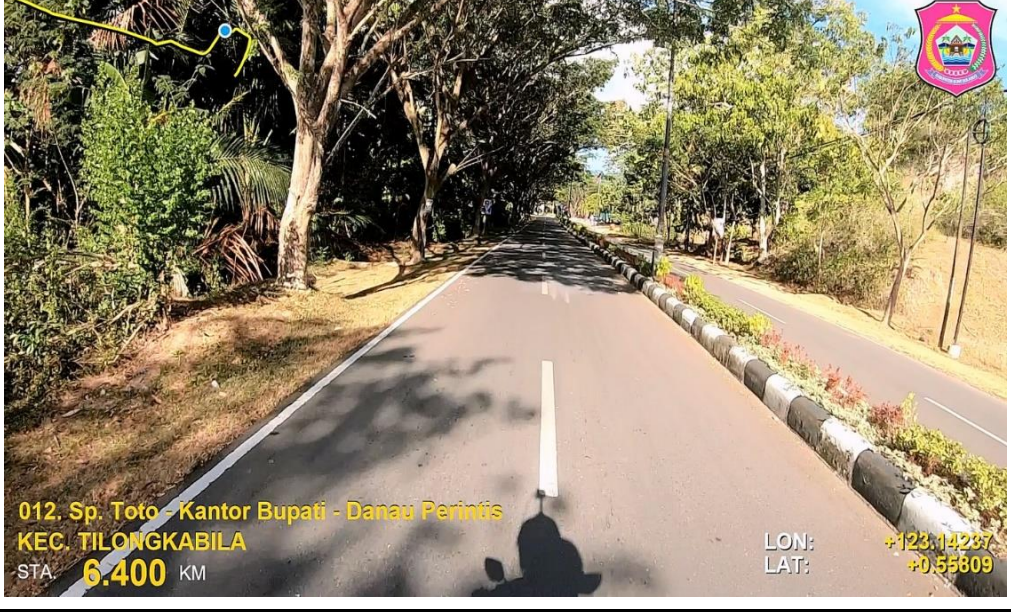
| NO | NAMA RUAS | NO. RUAS | STATION | | JENIS PERMUKAAN | LEBAR JALAN | KONDISI JALAN | DOKUMENTASI | KET |
|---|---|---|---|---|---|---|---|---|---|
| 66 | Sp. Toto - Kantor Bupati - Danau Perintis | 012 | 6+500 | 6+600 | ASPAL BETON (A.C.) | 10 | BAIK | | |

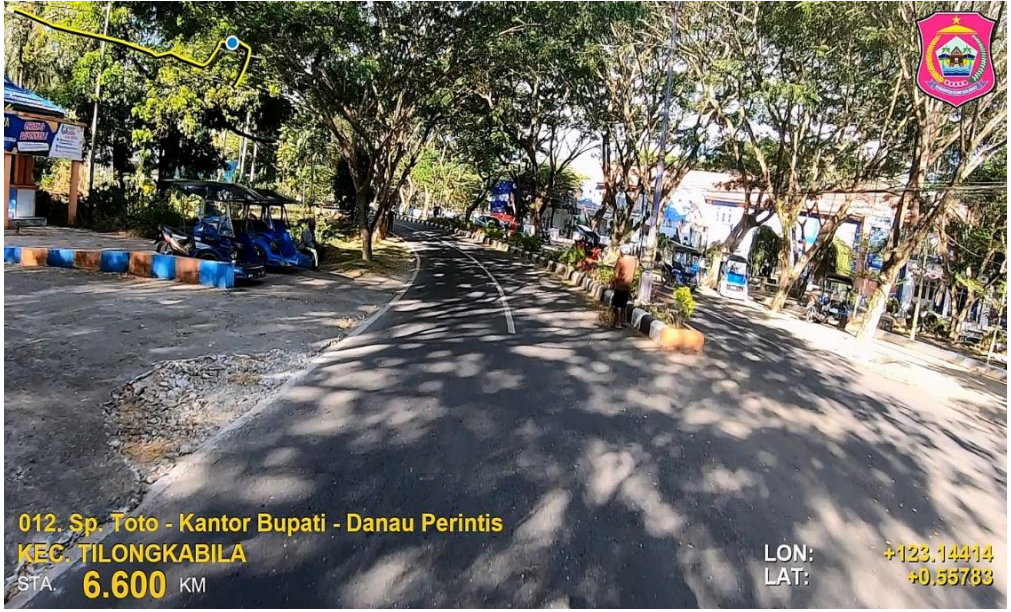
| NO | NAMA RUAS | NO. RUAS | STATION | | JENIS PERMUKAAN | LEBAR JALAN<br>(M) | KONDISI JALAN | DOKUMENTASI | KET |
|---|---|---|---|---|---|---|---|---|---|
| 68 | Sp. Toto - Kantor Bupati - Danau Perintis | 012 | 6+700 | 6+800 | ASPAL BETON (A.C.) | 10 | SEDANG | <p>012. Sp. Toto - Kantor Bupati - Danau Perintis<br/>KEC. TILONGKABILA<br/>STA. 6.600 KM</p> <p>LON: +123.14414<br/>LAT: +0.55789</p> | |

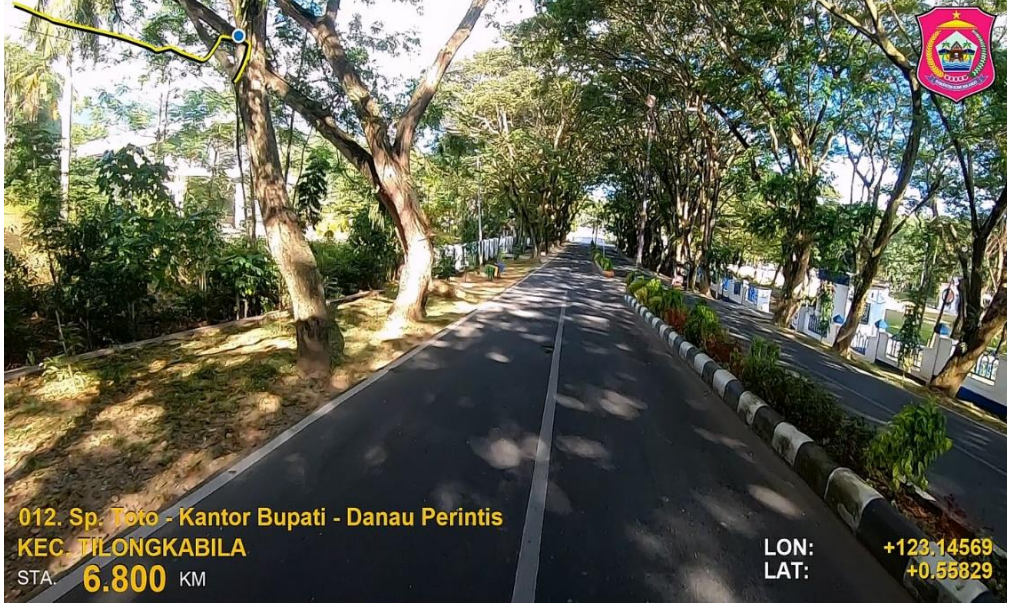
| NO | NAMA RUAS | NO. RUAS | STATION | | JENIS PERMUKAAN | LEBAR JALAN<br>(M) | KONDISI JALAN | DOKUMENTASI | KET |
|---|---|---|---|---|---|---|---|---|---|
| 70 | Sp. Toto - Kantor Bupati - Danau Perintis | 012 | 6+900 | 7+000 | ASPAL BETON (A.C.) | 10 | SEDANG | <p>012. Sp. Toto - Kantor Bupati - Danau Perintis<br/>KEC. TILONGKABILA<br/>STA. 6.800 KM</p> <p>LON: +123.14569<br/>LAT: +0.55829</p> | |

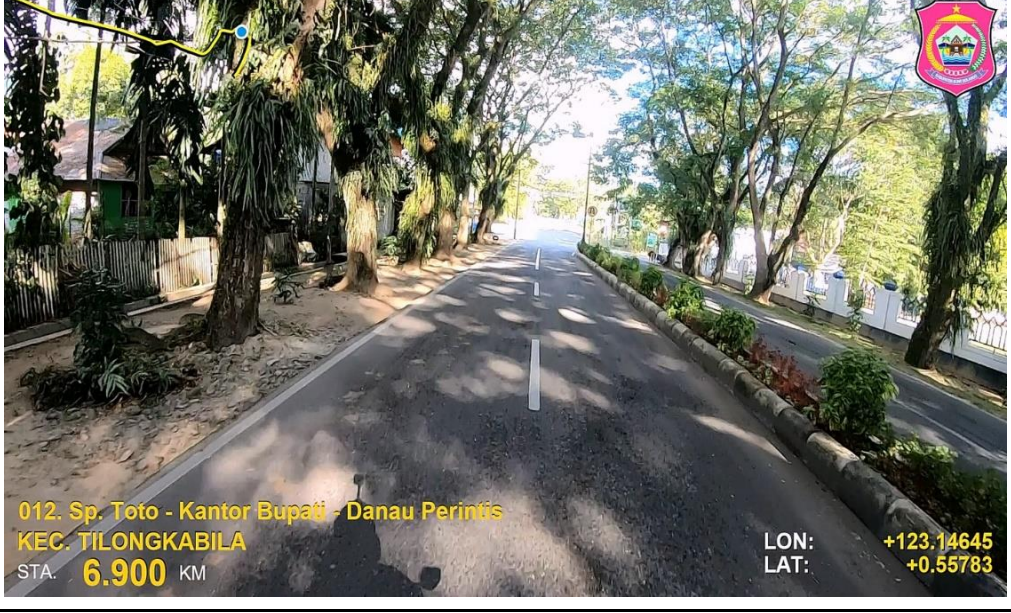
| NO | NAMA RUAS | NO. RUAS | STATION | | JENIS PERMUKAAN | LEBAR JALAN<br>(M) | KONDISI JALAN | DOKUMENTASI | KET |
|---|---|---|---|---|---|---|---|---|---|
| 72 | Sp. Toto - Kantor Bupati - Danau Perintis | 012 | 7+100 | 7+200 | ASPAL BETON (A.C.) | 10 | SEDANG | <p>012. Sp. Toto - Kantor Bupati - Danau Perintis<br/>KEC. TILONGKABILA<br/>STA. 6.900 KM</p> <p>LON: +123.14645<br/>LAT: +0.55783</p> | |

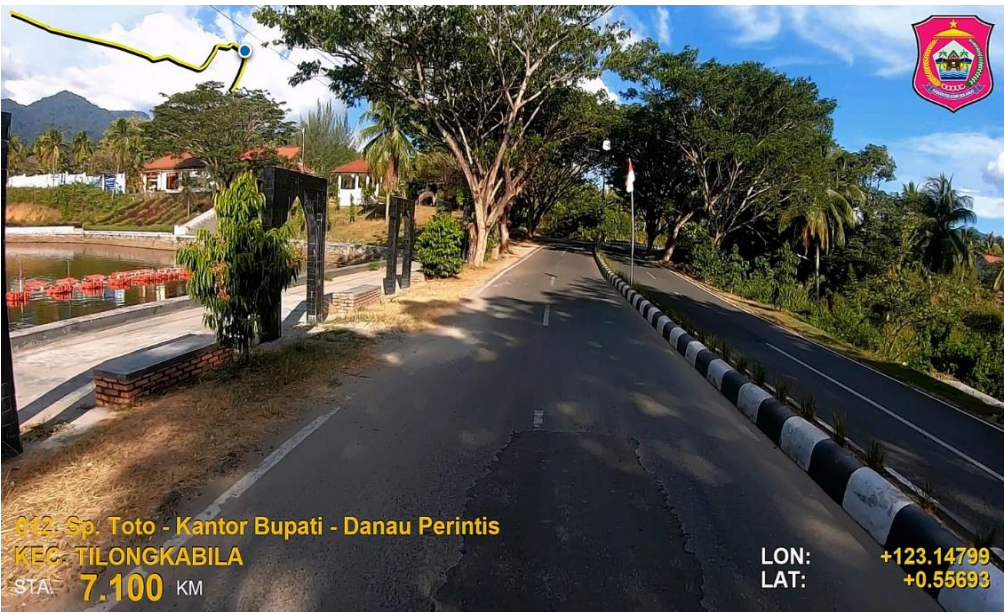
| NO | NAMA RUAS | NO. RUAS | STATION | | JENIS PERMUKAAN | LEBAR JALAN | KONDISI JALAN | DOKUMENTASI | KET |
|---|---|---|---|---|---|---|---|---|---|
| 73 | Sp. Toto - Kantor Bupati - Danau Perintis | 012 | 7+200 | 7+300 | ASPAL BETON (A.C.) | 10 | BAIK | <p>012 Sp. Toto - Kantor Bupati - Danau Perintis<br/>KEC. TILONGKABILA<br/>STA. 7.100 KM<br/>LON: +123.14799<br/>LAT: +0.55693</p> | |

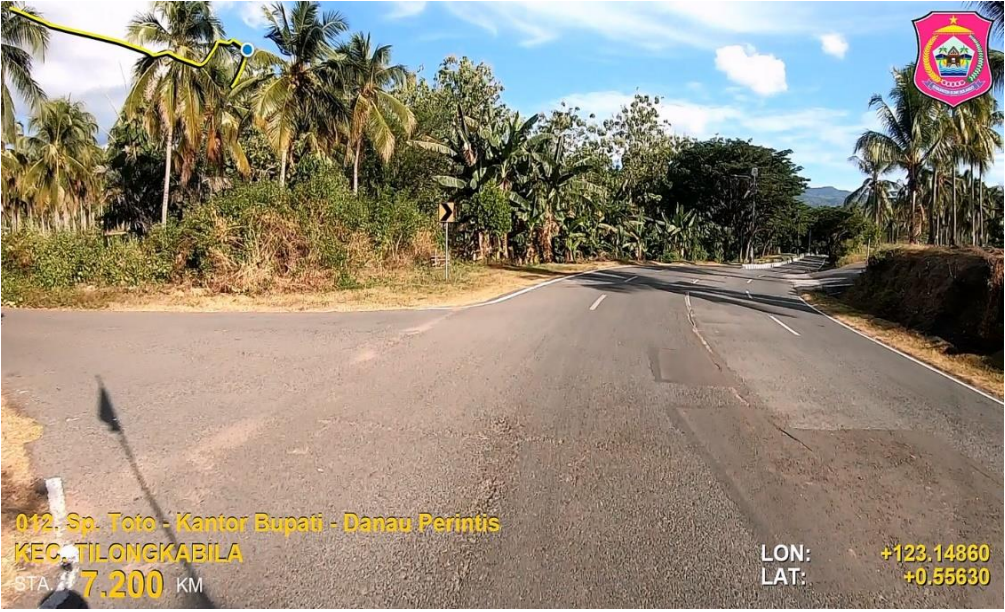
| NO | NAMA RUAS | NO. RUAS | STATION | | JENIS PERMUKAAN | LEBAR JALAN | KONDISI JALAN | DOKUMENTASI | KET |
|---|---|---|---|---|---|---|---|---|---|
| 74 | Sp. Toto - Kantor Bupati - Danau Perintis | 012 | 7+300 | 7+400 | ASPAL BETON (A.C.) | 10 | BAIK | <p>012 Sp. Toto - Kantor Bupati - Danau Perintis<br/>KEC. TILONGKABILA<br/>STA. 7.200 KM<br/>LON: +123.14860<br/>LAT: +0.55630</p> | |
