DINAS PEKERJAAN UMUM DAN PENATAAN RUANG  
KABUPATEN BONE BOLANGO

### FORMULIR SURVEI INVENTARISASI JARINGAN JALAN - SAAT INI

| | NAMA : | Sp. 1 Dutohe - Bube | | | |

### FORMULIR SURVEI KONDISI JALAN ASPAL Dalam 100 M

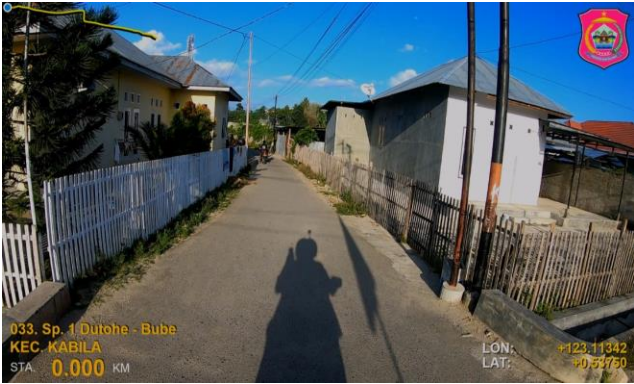
| NO | NAMA RUAS | NO. RUAS | STATION | JENIS | Koordinat | | DOKUMENTASI | KET |
|---|---|---|---|---|---|---|---|---|
| 1 | Sp. 1 Dutohe - Bube | 033 | 0+000 | TITIK AWAL | 0.5375 | 123.11342 | | |

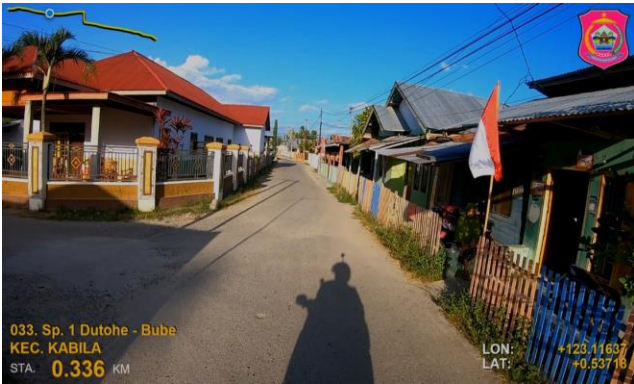
| NO | NAMA RUAS | NO. RUAS | STATION | JENIS | Koordinat | | DOKUMENTASI | KET |
|---|---|---|---|---|---|---|---|---|
| 2 | Sp. 1 Dutohe - Bube | 033 | 0+336 | PERSIMPANGAN | 0.53718 | 123.11637 | | |

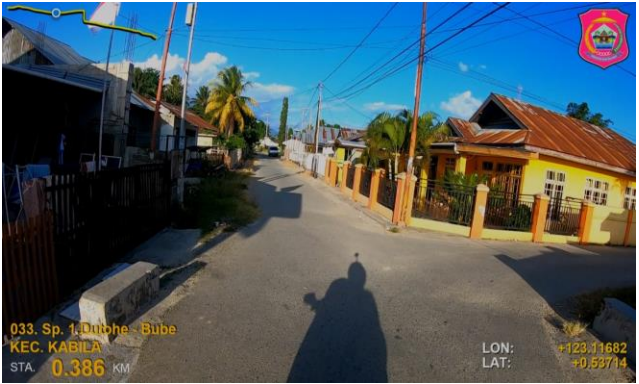
| NO | NAMA RUAS | NO. RUAS | STATION | JENIS | Koordinat | | DOKUMENTASI | KET |
|---|---|---|---|---|---|---|---|---|
| 3 | Sp. 1 Dutohe - Bube | 033 | 0+386 | PERSIMPANGAN | 0.53714 | 123.11682 | <p>033. Sp. 1 Dutohe - Bube<br/>KEC. KABILA<br/>STA. 0.386 KM</p> <p>LON: +123.11682<br/>LAT: +0.53714</p> | |

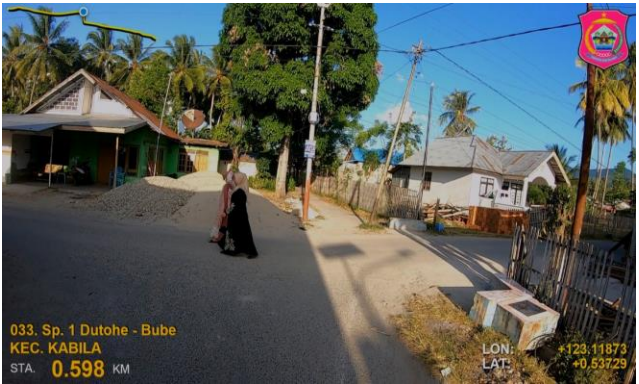
| NO | NAMA RUAS | NO. RUAS | STATION | JENIS | Koordinat | | DOKUMENTASI | KET |
|---|---|---|---|---|---|---|---|---|
| 4 | Sp. 1 Dutohe - Bube | 033 | 0+598 | PERSIMPANGAN | 0.53729 | 123.11873 | <p>033. Sp. 1 Dutohe - Bube<br/>KEC. KABILA<br/>STA. 0.598 KM</p> <p>LON: +123.11873<br/>LAT: +0.53729</p> | |

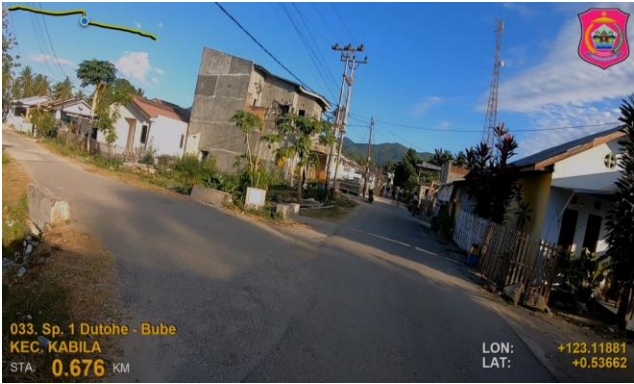
| NO | NAMA RUAS | NO. RUAS | STATION | JENIS | Koordinat | | DOKUMENTASI | KET |
|---|---|---|---|---|---|---|---|---|
| 5 | Sp. 1 Dutohe - Bube | 033 | 0+676 | PERSIMPANGAN | 0.53662 | 123.11881 | | |

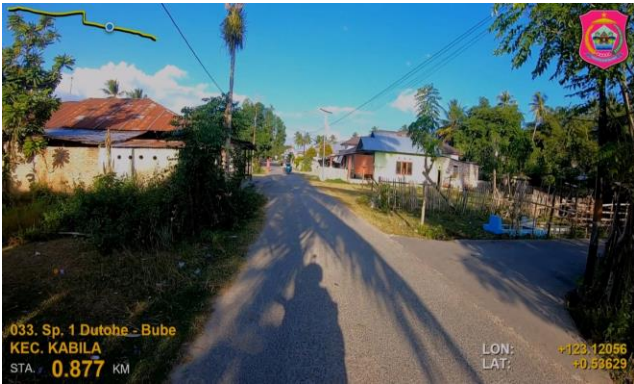
| NO | NAMA RUAS | NO. RUAS | STATION | JENIS | Koordinat | | DOKUMENTASI | KET |
|---|---|---|---|---|---|---|---|---|
| 6 | Sp. 1 Dutohe - Bube | 033 | 0+877 | PERSIMPANGAN | 0.53629 | 123.12056 | | |

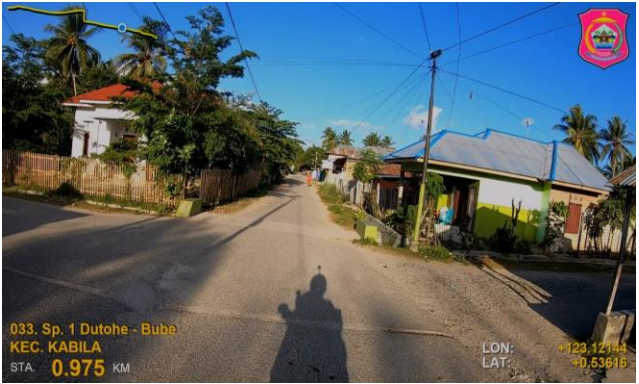
| NO | NAMA RUAS | NO. RUAS | STATION | JENIS | Koordinat | | DOKUMENTASI | KET |
|---|---|---|---|---|---|---|---|---|
| 7 | Sp. 1 Dutohe - Bube | 033 | 0+975 | PERSIMPANGAN | 0.53616 | 123.12144 | <p>033. Sp. 1 Dutohe - Bube<br/>KEC. KABILA<br/>STA. 0.975 KM</p> <p>LON: 123.12144<br/>LAT: 0.53616</p> | |

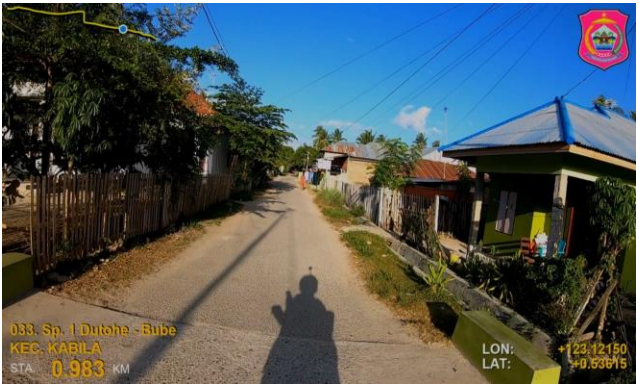
| NO | NAMA RUAS | NO. RUAS | STATION | JENIS | Koordinat | | DOKUMENTASI | KET |
|---|---|---|---|---|---|---|---|---|
| 8 | Sp. 1 Dutohe - Bube | 033 | 0+983 | GORONG-GORONG | 0.53615 | 123.1215 | <p>033. Sp. 1 Dutohe - Bube<br/>KEC. KABILA<br/>STA. 0.983 KM</p> <p>LON: 123.12150<br/>LAT: 0.53615</p> | |

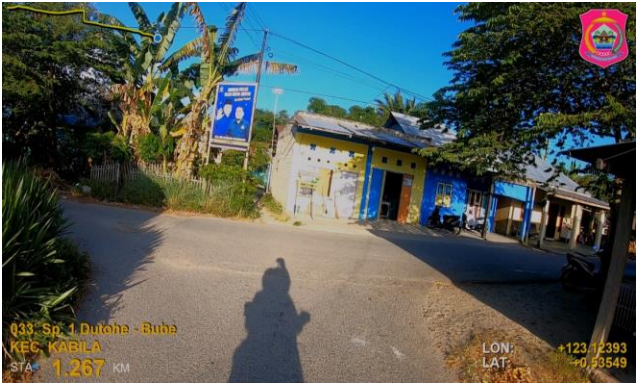
| NO | NAMA RUAS | NO. RUAS | STATION | JENIS | Koordinat | | DOKUMENTASI | KET |
|---|---|---|---|---|---|---|---|---|
| 9 | Sp. 1 Dutohe - Bube | 033 | 1+267 | TITIK AKHIR | 0.53549 | 123.12393 | <p>033- Sp. 1 Dutohe - Bube<br/>KEC. KABILA<br/>STA. 1.267 KM</p> <p>LON: +123.12393<br/>LAT: +0.53549</p> | |
