DINAS PEKERJAAN UMUM DAN PENATAAN RUANG  
KABUPATEN BONE BOLANGO

### FORMULIR SURVEI INVENTARISASI JARINGAN JALAN - SAAT INI

| | NAMA : | Sp. 1 Pauwo - Pauwo Dalam | | | | |

### FORMULIR SURVEI KONDISI JALAN ASPAL Dalam 100 M

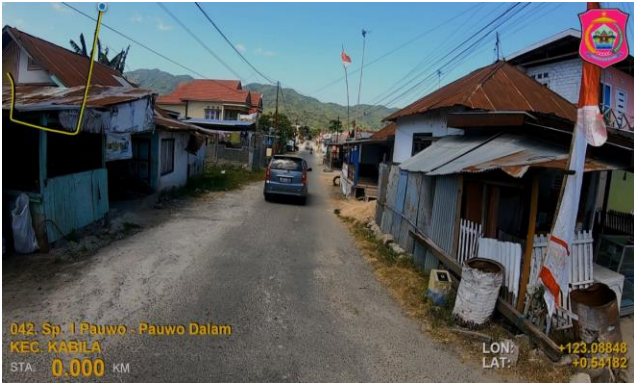
| NO | NAMA RUAS | NO. RUAS | STATION | JENIS | Koordinat | | DOKUMENTASI | KET |
|---|---|---|---|---|---|---|---|---|
| 1 | Sp. 1 Pauwo - Pauwo Dalam | 042 | 0+000 | TITIK AWAL | 0.54182 | 123.08848 | | |

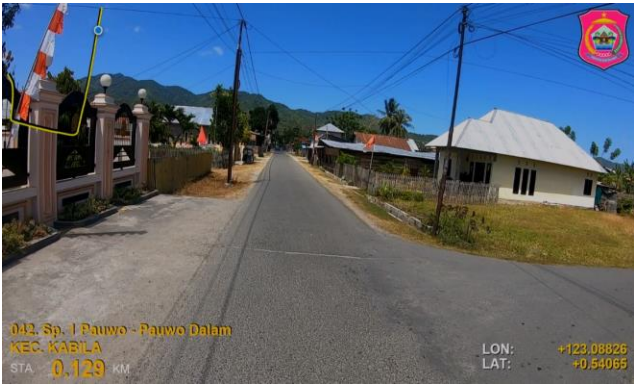
| NO | NAMA RUAS | NO. RUAS | STATION | JENIS | Koordinat | | DOKUMENTASI | KET |
|---|---|---|---|---|---|---|---|---|
| 2 | Sp. 1 Pauwo - Pauwo Dalam | 042 | 0+129 | PERSIMPANGAN | 0.54065 | 123.08826 | | |

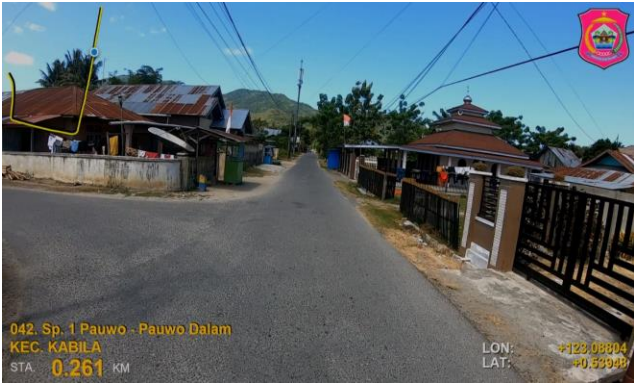
| NO | NAMA RUAS | NO. RUAS | STATION | JENIS | Koordinat | | DOKUMENTASI | KET |
|---|---|---|---|---|---|---|---|---|
| 3 | Sp. 1 Pauwo - Pauwo Dalam | 042 | 0+261 | PERSIMPANGAN | 0.53948 | 123.08804 | <p>042. Sp. 1 Pauwo - Pauwo Dalam<br/>KEC. KABILA<br/>STA. 0.261 KM</p> <p>LON: 123.08804<br/>LAT: 0.53948</p> | |

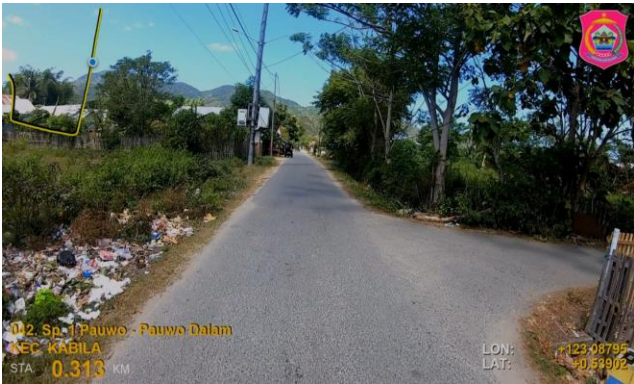
| NO | NAMA RUAS | NO. RUAS | STATION | JENIS | Koordinat | | DOKUMENTASI | KET |
|---|---|---|---|---|---|---|---|---|
| 4 | Sp. 1 Pauwo - Pauwo Dalam | 042 | 0+313 | PERSIMPANGAN | 0.53902 | 123.08795 | <p>042. Sp. 1 Pauwo - Pauwo Dalam<br/>KEC. KABILA<br/>STA. 0.313 KM</p> <p>LON: 123.08795<br/>LAT: 0.53902</p> | |

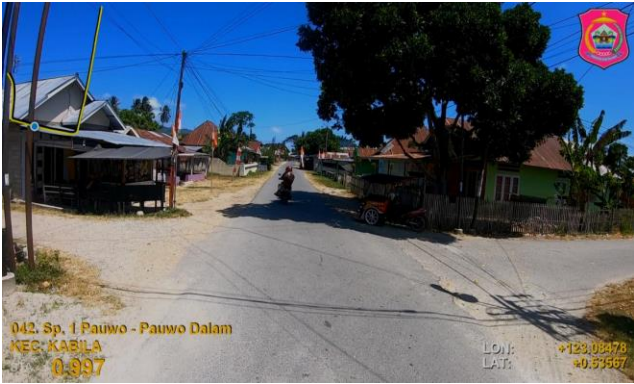
| NO | NAMA RUAS | NO. RUAS | STATION | JENIS | Koordinat | | DOKUMENTASI | KET |
|---|---|---|---|---|---|---|---|---|
| 5 | Sp. 1 Pauwo - Pauwo Dalam | 042 | 0+997 | PERSIMPANGAN | 0.53567 | 123.08478 | | |

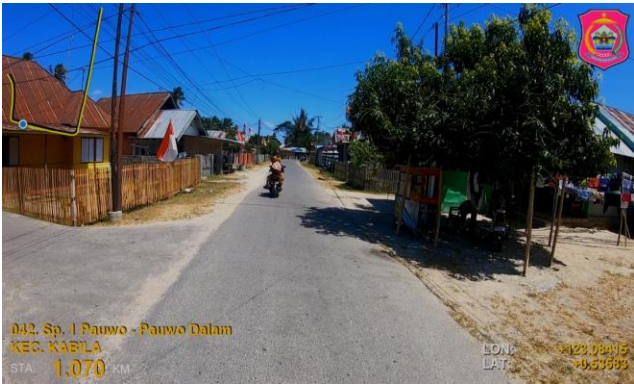
| NO | NAMA RUAS | NO. RUAS | STATION | JENIS | Koordinat | | DOKUMENTASI | KET |
|---|---|---|---|---|---|---|---|---|
| 6 | Sp. 1 Pauwo - Pauwo Dalam | 042 | 1+070 | PERSIMPANGAN | 0.53683 | 123.08415 | | |

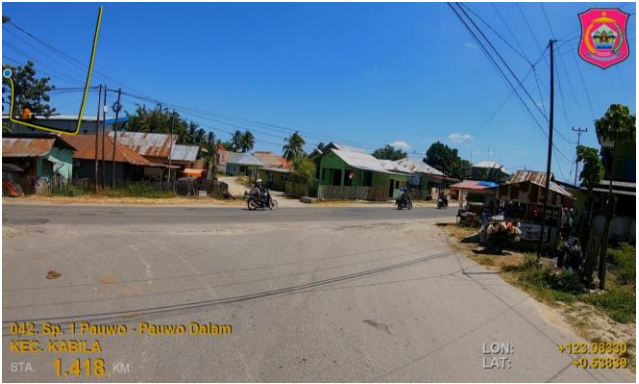
| NO | NAMA RUAS | NO. RUAS | STATION | JENIS | Koordinat | | DOKUMENTASI | KET |
|---|---|---|---|---|---|---|---|---|
| 7 | Sp. 1 Pauwo - Pauwo Dalam | 042 | 1+418 | TITIK AKHIR | 0.53839 | 123.0833 | <p>042 Sp. 1 Pauwo - Pauwo Dalam<br/>KEC. KABILA<br/>STA. 1.418 KM</p> <p>LON: +123.0833<br/>LAT: +0.53839</p> | |
