DINAS PEKERJAAN UMUM DAN PENATAAN RUANG  
KABUPATEN BONE BOLANGO

### FORMULIR SURVEI INVENTARISASI JARINGAN JALAN - SAAT INI

| | NAMA : | Sp. 3 Pauwo - Pauwo Dalam | | | | |

### FORMULIR SURVEI KONDISI JALAN ASPAL Dalam 100 M

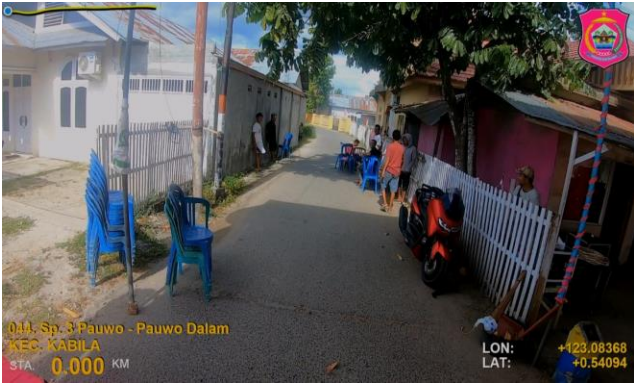
| NO | NAMA RUAS | NO. RUAS | STATION | JENIS | Koordinat | | DOKUMENTASI | KET |
|---|---|---|---|---|---|---|---|---|
| 1 | Sp. 3 Pauwo - Pauwo Dalam | 044 | 0+000 | TITIK AWAL | 0.54094 | 123.08368 | | |

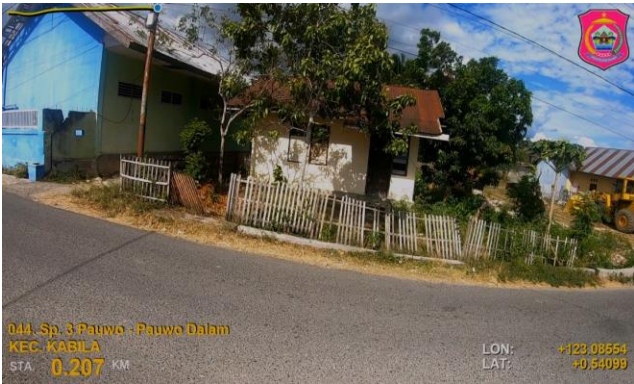
| NO | NAMA RUAS | NO. RUAS | STATION | JENIS | Koordinat | | DOKUMENTASI | KET |
|---|---|---|---|---|---|---|---|---|
| 2 | Sp. 3 Pauwo - Pauwo Dalam | 044 | 0+207 | TITIK AKHIR | 0.54099 | 123.08554 | | |
