DINAS PEKERJAAN UMUM DAN PENATAAN RUANG  
KABUPATEN BONE BOLANGO

### FORMULIR SURVEI INVENTARISASI JARINGAN JALAN - SAAT INI

| | NAMA : | Sp. 5 Pauwo - Pauwo Dalam | | | |

**LEMBAR SURVEY INVENTORY JALAN**  
**DINAS PEKERJAAN UMUM DAN PENATAAN RUANG KABUPATEN BONE BOLANGO**  
**Sp. 5 Pauwo - Pauwo Dalam**

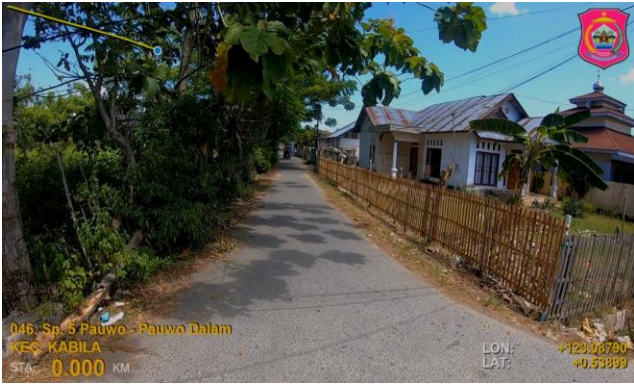
| NO | NAMA RUAS | NO. RUAS | STATION | JENIS | Koordinat | | DOKUMENTASI | KET |
|---|---|---|---|---|---|---|---|---|
| 1 | Sp. 5 Pauwo - Pauwo Dalam | 046 | 0+000 | TITIK AWAL | 0.53899 | 123.0879 | | |

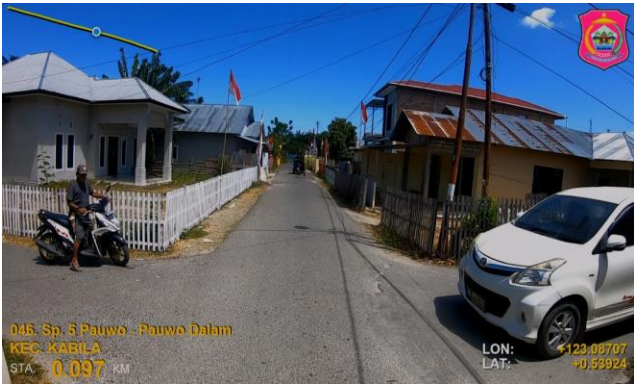
| NO | NAMA RUAS | NO. RUAS | STATION | JENIS | Koordinat | | DOKUMENTASI | KET |
|---|---|---|---|---|---|---|---|---|
| 2 | Sp. 5 Pauwo - Pauwo Dalam | 046 | 0+097 | PERSIMPANGAN | 0.53924 | 123.08707 | | |

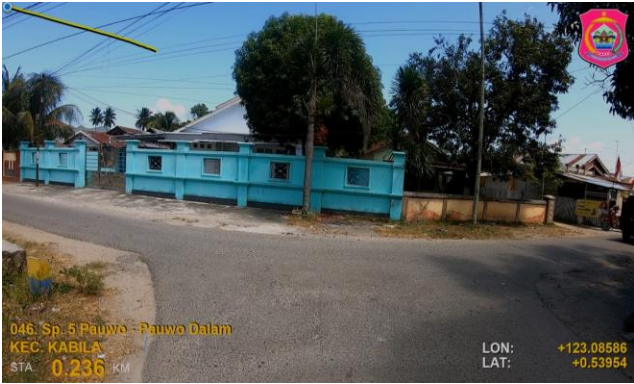
| NO | NAMA RUAS | NO. RUAS | STATION | JENIS | Koordinat | | DOKUMENTASI | KET |
|---|---|---|---|---|---|---|---|---|
| 3 | Sp. 5 Pauwo - Pauwo Dalam | 046 | 0+236 | TITIK AKHIR | 0.53954 | 123.08586 | <p>046. Sp. 5 Pauwo - Pauwo Dalam<br/> KEC. KABIJA<br/> STA. 0.236 KM</p> <p>LON: +123.08586<br/> LAT: +0.53954</p> | |
