DINAS PEKERJAAN UMUM DAN PENATAAN RUANG  
KABUPATEN BONE BOLANGO

### FORMULIR SURVEI INVENTARISASI JARINGAN JALAN - SAAT INI

| | NAMA : | Sp. 6 Pauwo - Pauwo Dalam | | | |

### FORMULIR SURVEI KONDISI JALAN ASPAL Dalam 100 M

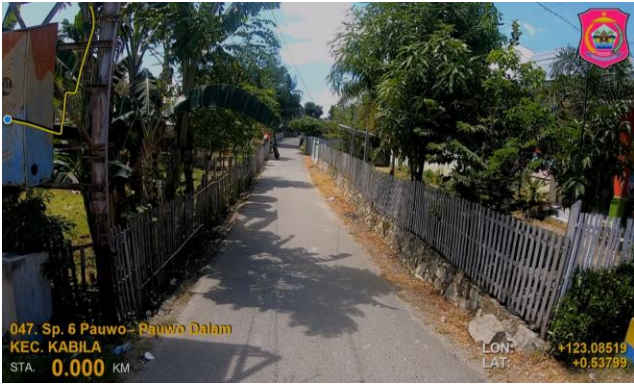
| NO | NAMA RUAS | NO. RUAS | STATION | JENIS | Koordinat | | DOKUMENTASI | KET |
|---|---|---|---|---|---|---|---|---|
| 1 | Sp. 6 Pauwo - Pauwo Dalam | 047 | 0+000 | TITIK AWAL | 0.53799 | 123.08519 | <p>047. Sp. 6 Pauwo - Pauwo Dalam<br/>KEC. KABILA<br/>STA. 0.000 KM</p> <p>LON: +123.08519<br/>LAT: +0.53799</p> | |

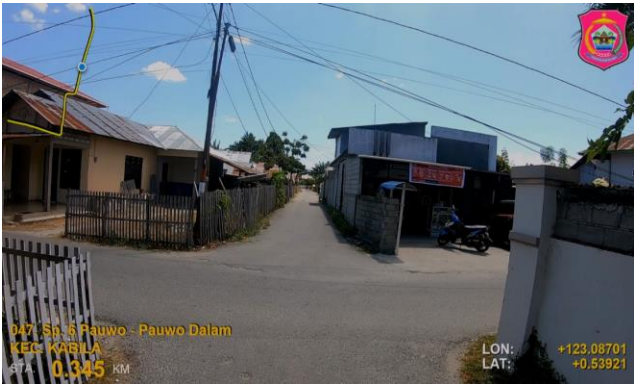
| NO | NAMA RUAS | NO. RUAS | STATION | JENIS | Koordinat | | DOKUMENTASI | KET |
|---|---|---|---|---|---|---|---|---|
| 2 | Sp. 6 Pauwo - Pauwo Dalam | 047 | 0+345 | PERSIMPANGAN | 0.53921 | 123.08701 | <p>047. Sp. 6 Pauwo - Pauwo Dalam<br/>KEC. KABILA<br/>STA. 0.345 KM</p> <p>LON: +123.08701<br/>LAT: +0.53921</p> | |

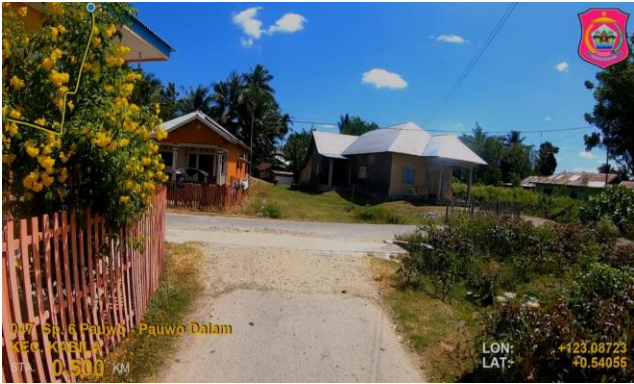
| NO | NAMA RUAS | NO. RUAS | STATION | JENIS | Koordinat | | DOKUMENTASI | KET |
|---|---|---|---|---|---|---|---|---|
| 3 | Sp. 6 Pauwo - Pauwo Dalam | 047 | 0+500 | TITIK AKHIR | 0.54055 | 123.08723 | | |
