DINAS PEKERJAAN UMUM DAN PENATAAN RUANG  
KABUPATEN BONE BOLANGO

FORMULIR SURVEI INVENTARISASI JARINGAN JALAN - SAAT INI

| | NAMA : | Sp. 1 Jl. Desa Boludawa (jl. Sukun) | | | | | | | | | |

FORMULIR SURVEI KONDISI JALAN ASPAL Dalam 100 M

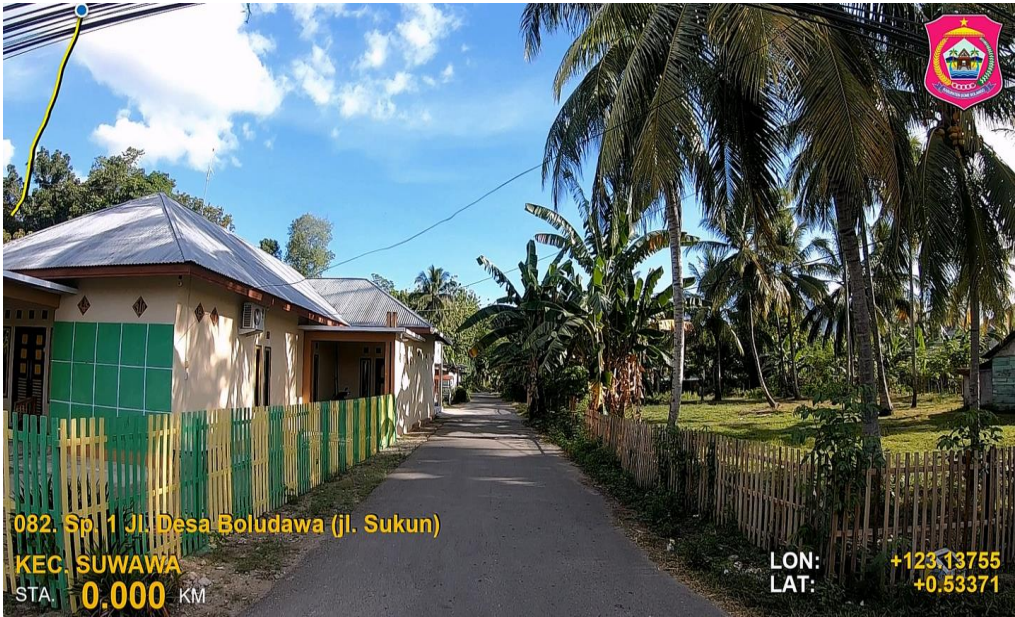
| NO | NAMA RUAS | NO. RUAS | STATION | JENIS | Koordinat | | DOKUMENTASI | KET |
|---|---|---|---|---|---|---|---|---|
| 1 | Sp. 1 Jl. Desa Boludawa (jl. Sukun) | 082 | 0+000 | TITIK AWAL | 0.53371 | 123.13755 | | |

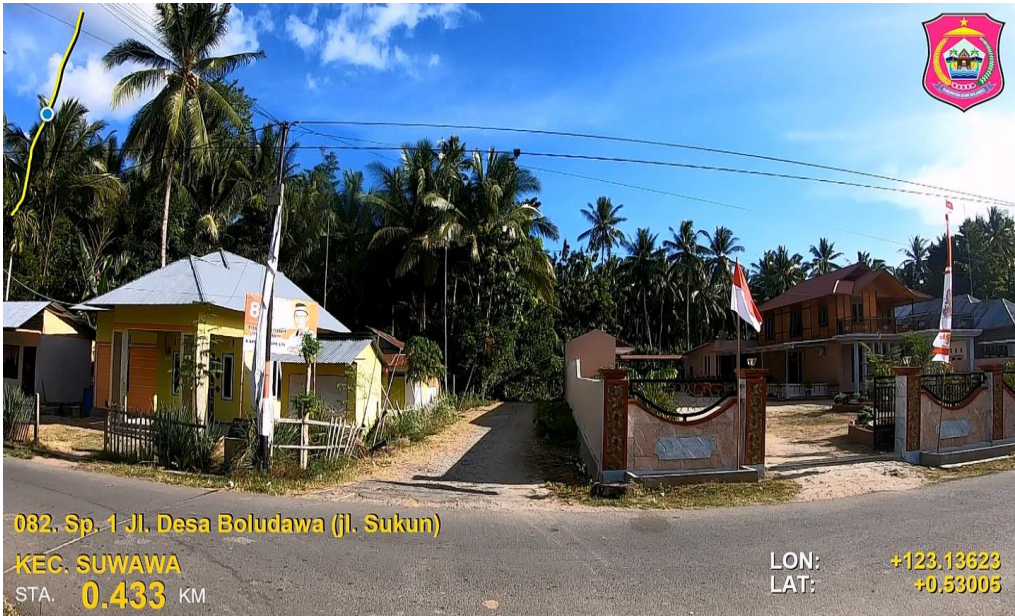
| NO | NAMA RUAS | NO. RUAS | STATION | JENIS | Koordinat | | DOKUMENTASI | KET |
|---|---|---|---|---|---|---|---|---|
| 2 | Sp. 1 Jl. Desa Boludawa (jl. Sukun) | 082 | 0+433 | PERSIMPANGAN | 0.53005 | 123.13623 | | |

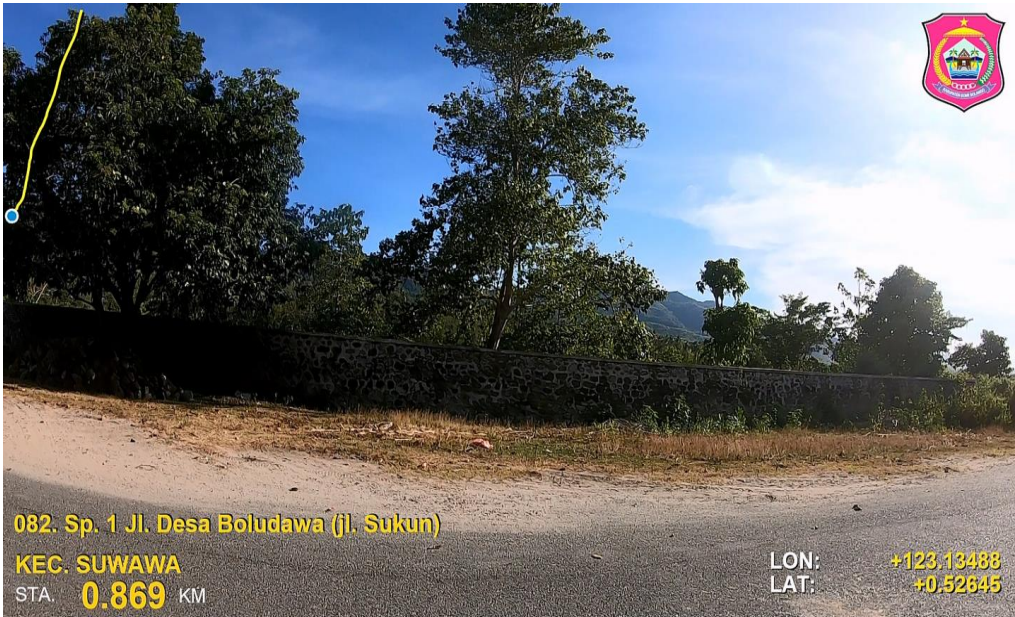
| NO | NAMA RUAS | NO. RUAS | STATION | JENIS | Koordinat | | DOKUMENTASI | KET |
|---|---|---|---|---|---|---|---|---|
| 5 | Sp. 1 Jl. Desa Boludawa (jl. Sukun) | 082 | 0+869 | PERSIMPANGAN | 0.52645 | 123.13488 | <div>082. Sp. 1 Jl. Desa Boludawa (jl. Sukun)<br/>KEC. SUWAWA<br/>STA. 0.869 KM</div> <div>LON: +123.13488<br/>LAT: +0.52645</div> | |

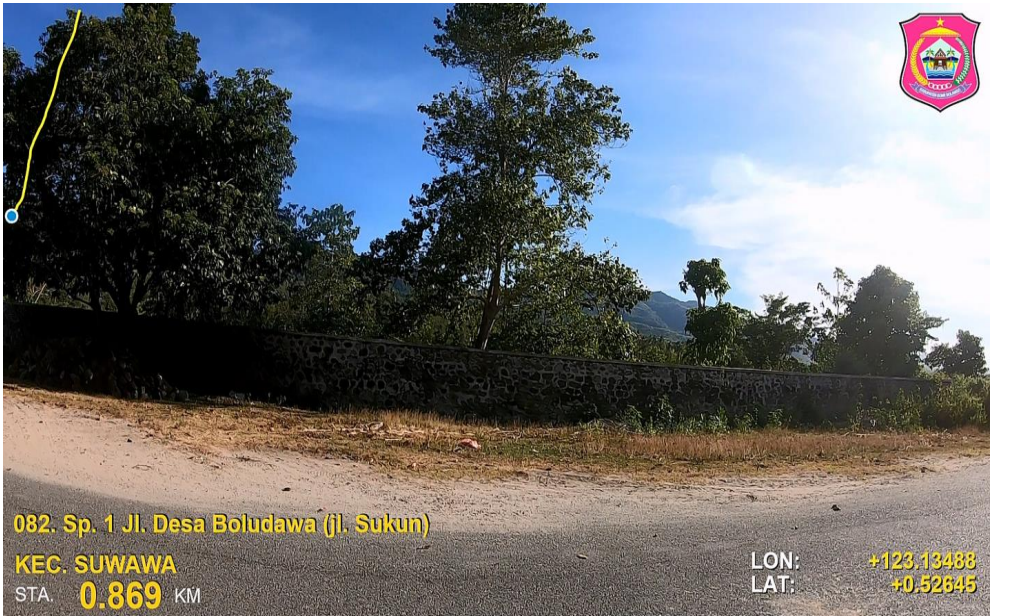
| NO | NAMA RUAS | NO. RUAS | STATION | JENIS | Koordinat | | DOKUMENTASI | KET |
|---|---|---|---|---|---|---|---|---|
| 6 | Sp. 1 Jl. Desa Boludawa (jl. Sukun) | 082 | 0+869 | TITIK AKHIR | 0.52645 | 123.13488 | <div>082. Sp. 1 Jl. Desa Boludawa (jl. Sukun)<br/>KEC. SUWAWA<br/>STA. 0.869 KM</div> <div>LON: +123.13488<br/>LAT: +0.52645</div> | |
