DINAS PEKERJAAN UMUM DAN PENATAAN RUANG  
KABUPATEN BONE BOLANGO

FORMULIR SURVEI INVENTARISASI JARINGAN JALAN - SAAT INI

FORMULIR SURVEI KONDISI JALAN ASPAL Dalam 100 M

LEMBAR SURVEY INVENTORY JALAN  
DINAS PEKERJAAN UMUM DAN PENATAAN RUANG KABUPATEN BONE BOLANGO  
Sp. Jalan Desa Tinemba

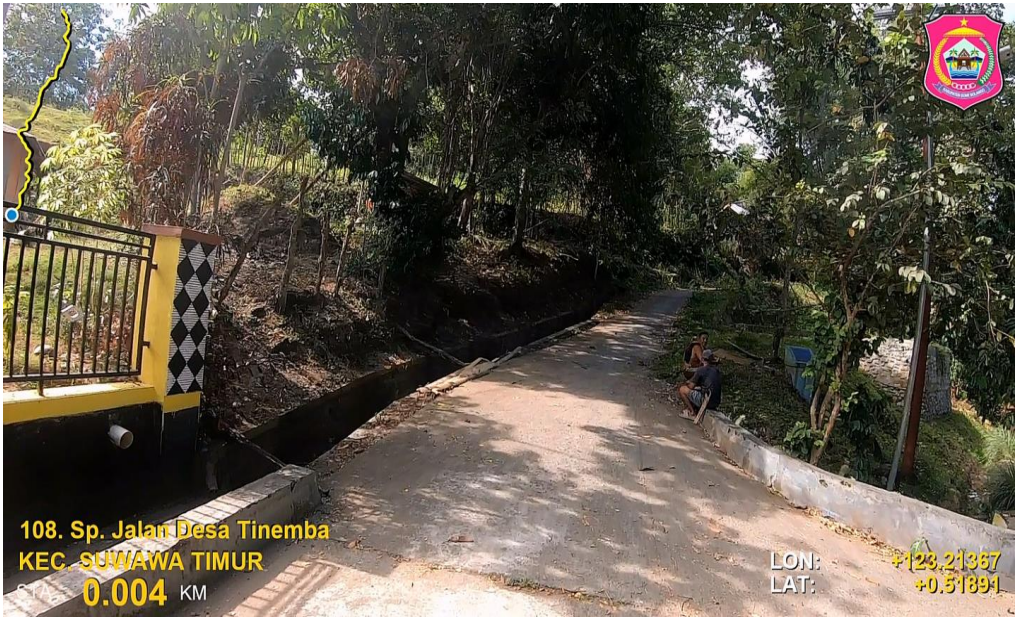
| NO | NAMA RUAS | NO. RUAS | STATION | JENIS | Koordinat | | DOKUMENTASI | KET |
|---|---|---|---|---|---|---|---|---|
| 3 | Sp. Jalan Desa Tinemba | 108 | 0+004 | GORONG-GORONG | 0.51891 | 123.21367 | | |

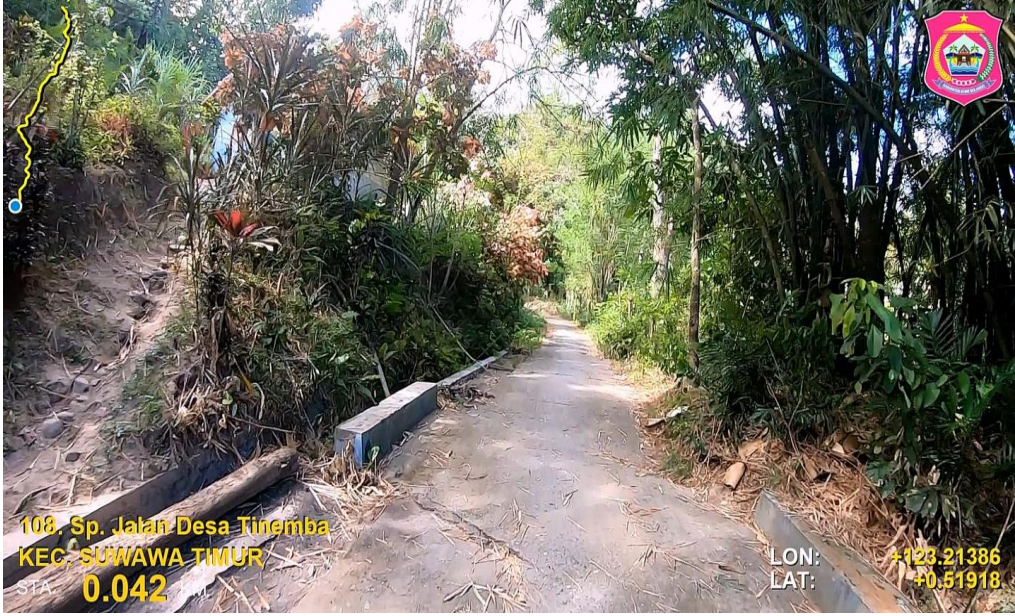
| NO | NAMA RUAS | NO. RUAS | STATION | JENIS | Koordinat | | DOKUMENTASI | KET |
|---|---|---|---|---|---|---|---|---|
| 4 | Sp. Jalan Desa Tinemba | 108 | 0+042 | GORONG-GORONG | 0.51918 | 123.21386 | | |

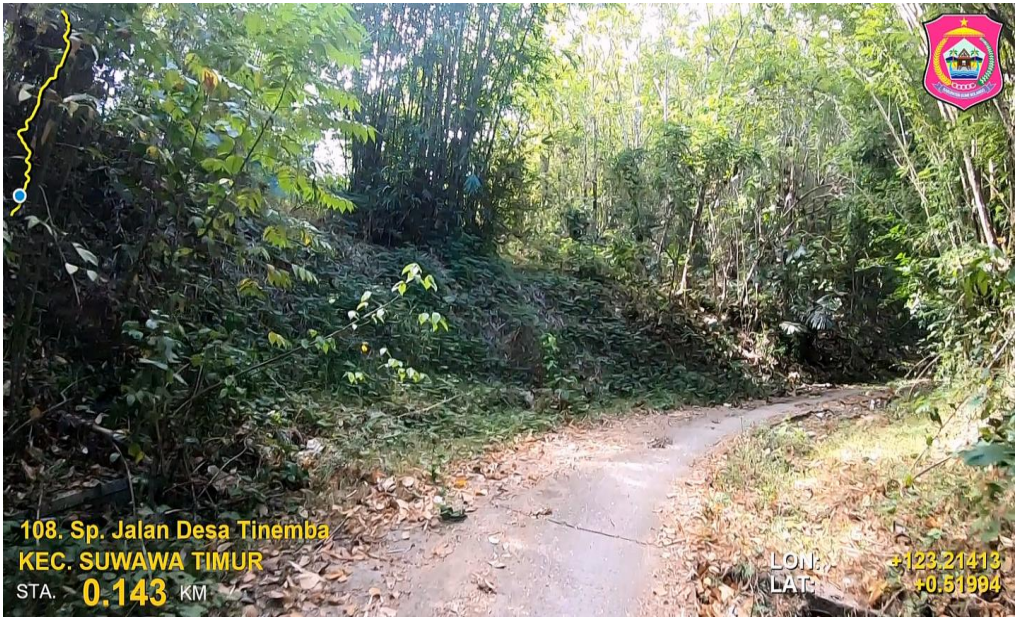
| NO | NAMA RUAS | NO. RUAS | STATION | JENIS | Koordinat | | DOKUMENTASI | KET |
|---|---|---|---|---|---|---|---|---|
| 5 | Sp. Jalan Desa Tinemba | 108 | 0+143 | GORONG-GORONG | 0.51994 | 123.21413 | | |

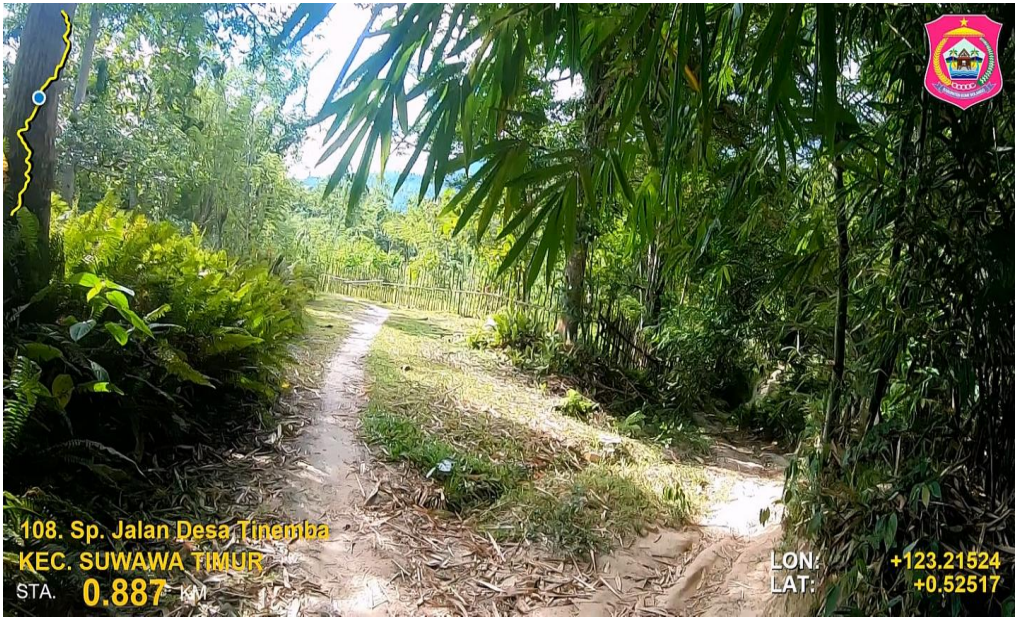
| NO | NAMA RUAS | NO. RUAS | STATION | JENIS | Koordinat | | DOKUMENTASI | KET |
|---|---|---|---|---|---|---|---|---|
| 6 | Sp. Jalan Desa Tinemba | 108 | 0+887 | PERSIMPANGAN | 0.52517 | 123.21524 | | |

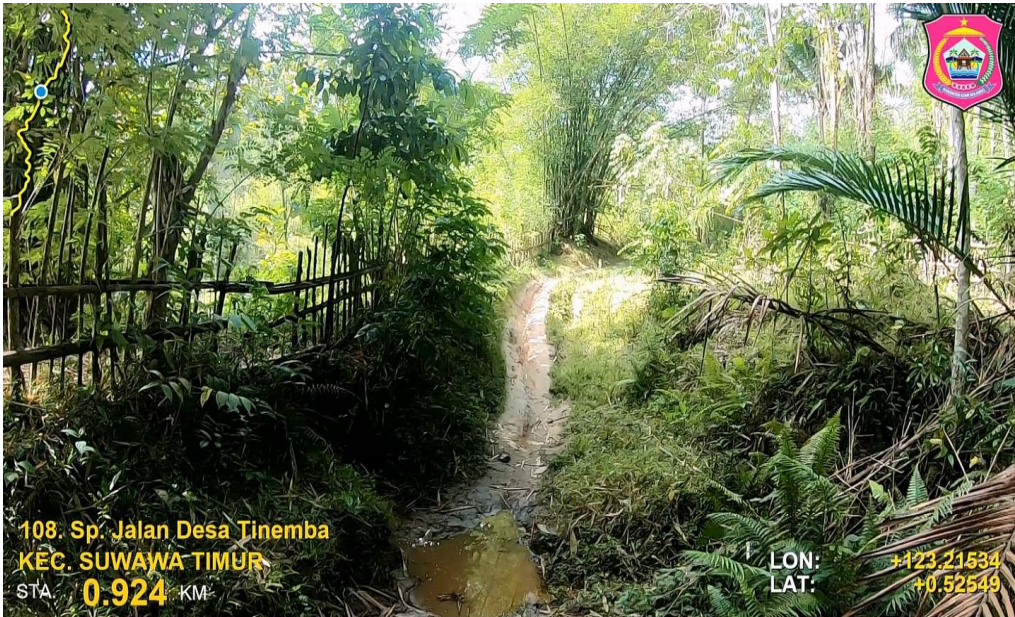
| NO | NAMA RUAS | NO. RUAS | STATION | JENIS | Koordinat | | DOKUMENTASI | KET |
|---|---|---|---|---|---|---|---|---|
| 7 | Sp. Jalan Desa Tinemba | 108 | 0+924 | TANDA SEMENTARA LAINNYA | 0.52549 | 123.21534 | | |

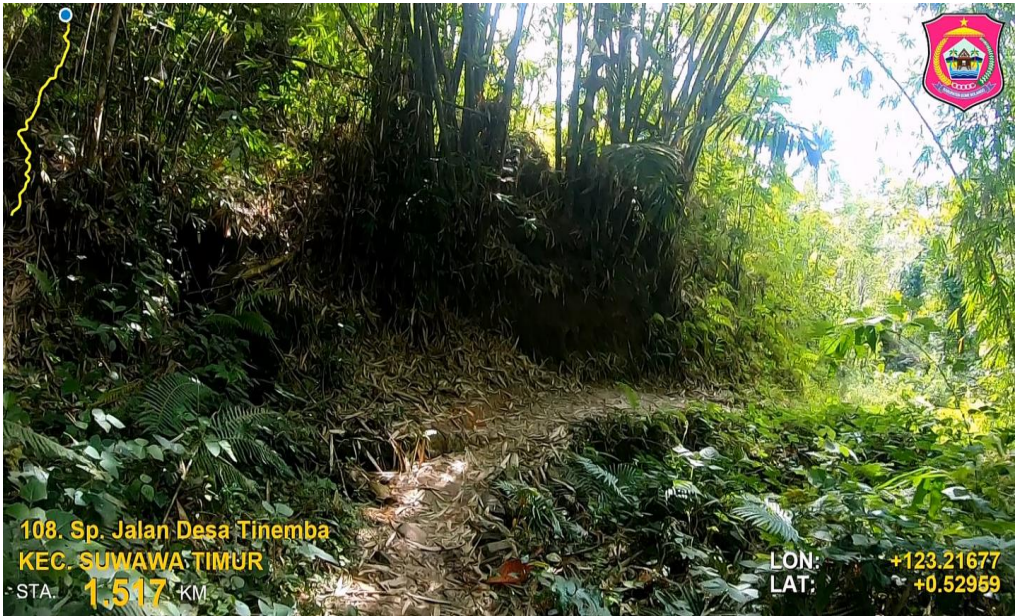
| NO | NAMA RUAS | NO. RUAS | STATION | JENIS | Koordinat | | DOKUMENTASI | KET |
|---|---|---|---|---|---|---|---|---|
| 8 | Sp. Jalan Desa Tinemba | 108 | 1+517 | TANDA SEMENTARA LAINNYA | 0.52959 | 123.21677 | | |

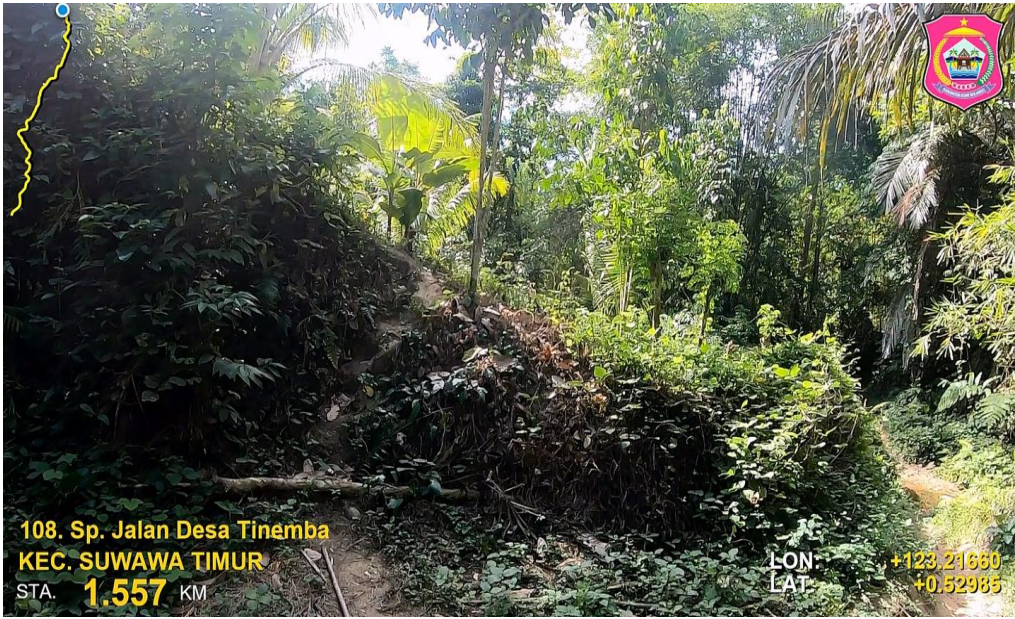
| NO | NAMA RUAS | NO. RUAS | STATION | JENIS | Koordinat | | DOKUMENTASI | KET |
|---|---|---|---|---|---|---|---|---|
| 9 | Sp. Jalan Desa Tinemba | 108 | 1+557 | TITIK AKHIR | 0.52985 | 123.2166 | | |
