DINAS PEKERJAAN UMUM DAN PENATAAN RUANG  
KABUPATEN BONE BOLANGO

FORMULIR SURVEI INVENTARISASI JARINGAN JALAN - SAAT INI

| | NAMA : | Sp. 3 Jalan Desa Bulondala (Akses Agro) | | |

LEMBAR SURVEY INVENTORY JALAN  
DINAS PEKERJAAN UMUM DAN PENATAAN RUANG KABUPATEN BONE BOLANGO  
Sp. 3 Jalan Desa Bulondala (Akses Agro)

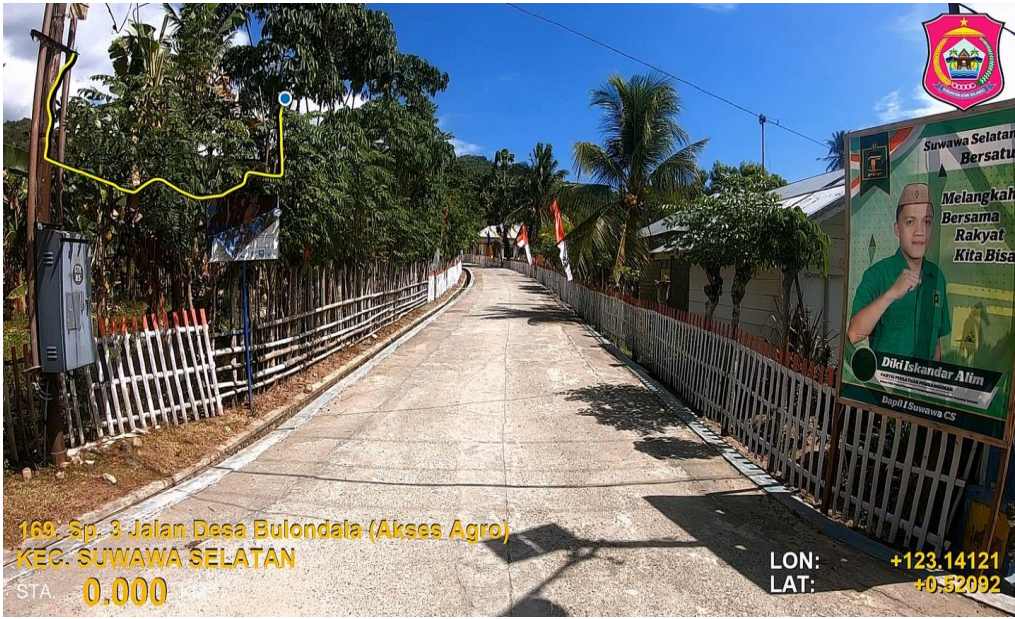
| NO | NAMA RUAS | NO. RUAS | STATION | JENIS | Koordinat | | DOKUMENTASI | KET |
|---|---|---|---|---|---|---|---|---|
| 1 | Sp. 3 Jalan Desa Bulondala (Akses Agro) | 169 | 0+000 | TITIK AWAL | 0.52992 | 123.14121 | <p>169: Sp. 3 Jalan Desa Bulondala (Akses Agro)<br/>KEC. SUWAWA SELATAN<br/>STA 0.000</p> <p>LON: +123.14121<br/>LAT: +0.52092</p> | |

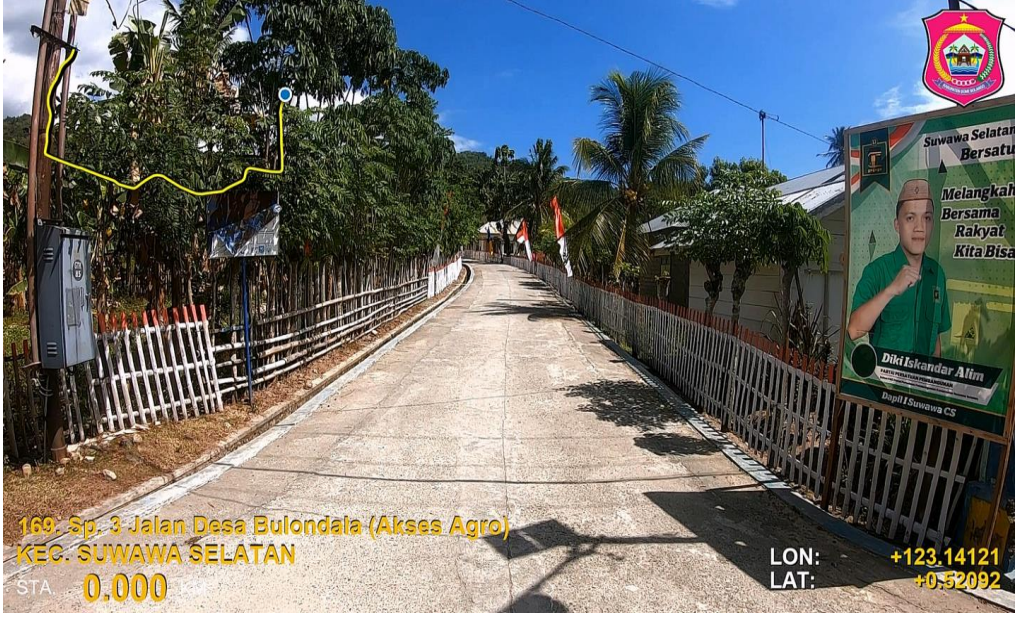
| NO | NAMA RUAS | NO. RUAS | STATION | JENIS | Koordinat | | DOKUMENTASI | KET |
|---|---|---|---|---|---|---|---|---|
| 2 | Sp. 3 Jalan Desa Bulondala (Akses Agro) | 169 | 0+000 | PERSIMPANGAN | 0.52992 | 123.14121 | <p>169: Sp. 3 Jalan Desa Bulondala (Akses Agro)<br/>KEC. SUWAWA SELATAN<br/>STA 0.000</p> <p>LON: +123.14121<br/>LAT: +0.52092</p> | |

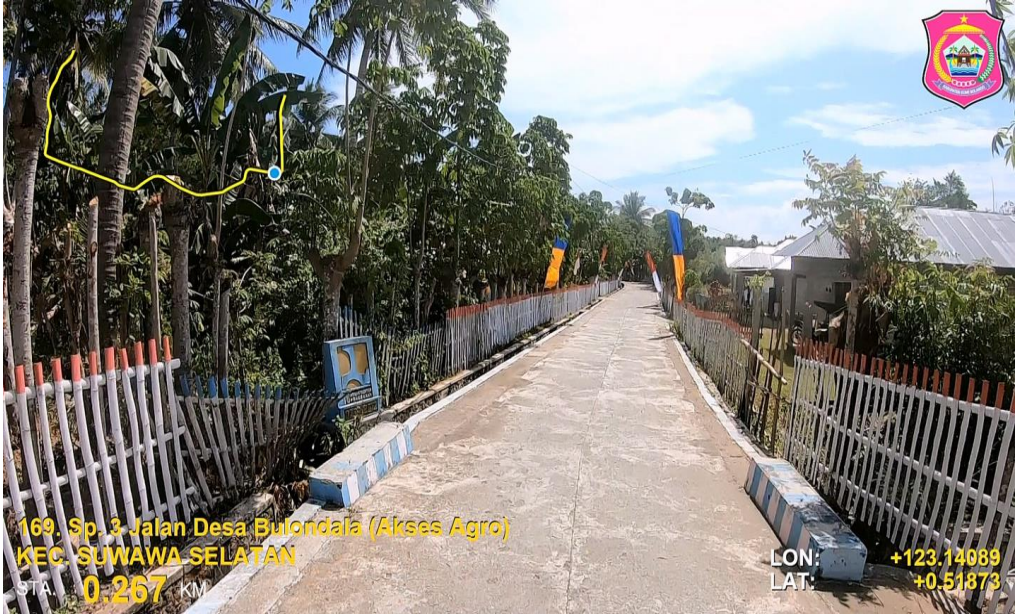
| NO | NAMA RUAS | NO. RUAS | STATION | JENIS | Koordinat | | DOKUMENTASI | KET |
|---|---|---|---|---|---|---|---|---|
| 3 | Sp. 3 Jalan Desa Bulondala (Akses Agro) | 169 | 0+267 | GORONG-GORONG | 0.51873 | 123.14089 | <p>169. Sp. 3 Jalan Desa Bulondala (Akses Agro)<br/>KEC. SUWAWA SELATAN<br/>0.267</p> <p>LON: +123.14089<br/>LAT: +0.51873</p> | |

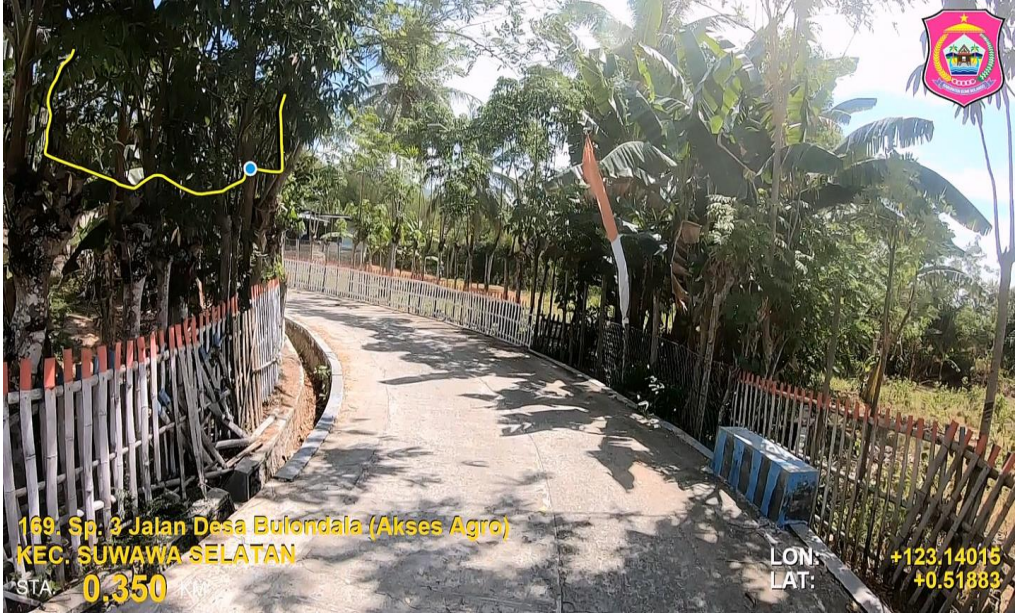
| NO | NAMA RUAS | NO. RUAS | STATION | JENIS | Koordinat | | DOKUMENTASI | KET |
|---|---|---|---|---|---|---|---|---|
| 4 | Sp. 3 Jalan Desa Bulondala (Akses Agro) | 169 | 0+350 | GORONG-GORONG | 0.51883 | 123.14015 | <p>169. Sp. 3 Jalan Desa Bulondala (Akses Agro)<br/>KEC. SUWAWA SELATAN<br/>0.350</p> <p>LON: +123.14015<br/>LAT: +0.51883</p> | |

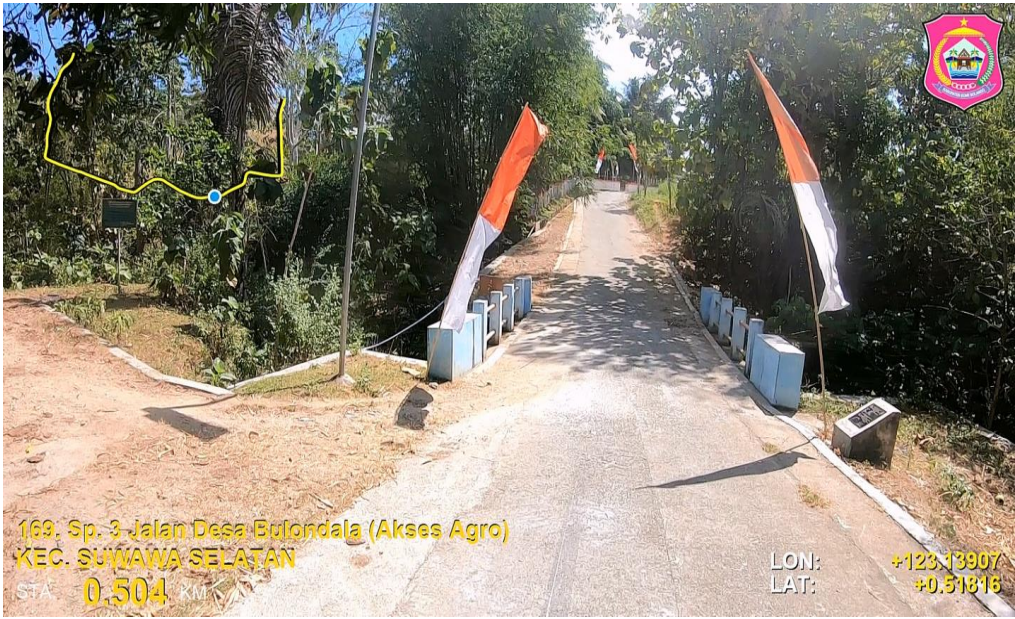
| NO | NAMA RUAS | NO. RUAS | STATION | JENIS | Koordinat | | DOKUMENTASI | KET |
|---|---|---|---|---|---|---|---|---|
| 5 | Sp. 3 Jalan Desa Bulondala (Akses Agro) | 169 | 0+504 | PERSIMPANGAN | 0.51816 | 123.13907 | | |

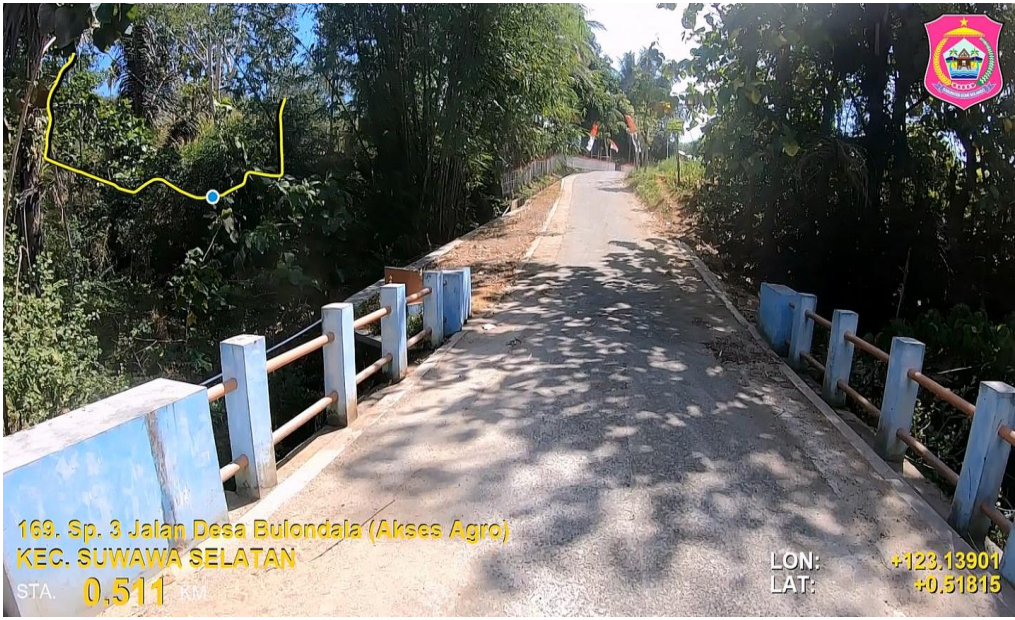
| NO | NAMA RUAS | NO. RUAS | STATION | JENIS | Koordinat | | DOKUMENTASI | KET |
|---|---|---|---|---|---|---|---|---|
| 6 | Sp. 3 Jalan Desa Bulondala (Akses Agro) | 169 | 0+511 | JEMBATAN | 0.51815 | 123.13901 | | |

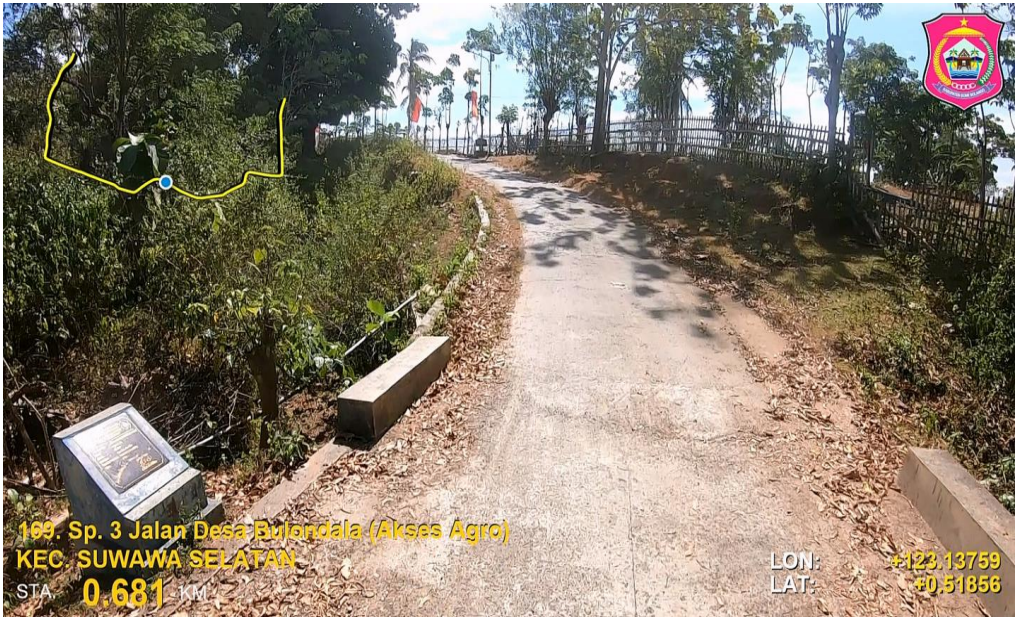
| NO | NAMA RUAS | NO. RUAS | STATION | JENIS | Koordinat | | DOKUMENTASI | KET |
|---|---|---|---|---|---|---|---|---|
| 7 | Sp. 3 Jalan Desa Bulondala (Akses Agro) | 169 | 0+681 | GORONG-GORONG | 0.51856 | 123.13759 | | |

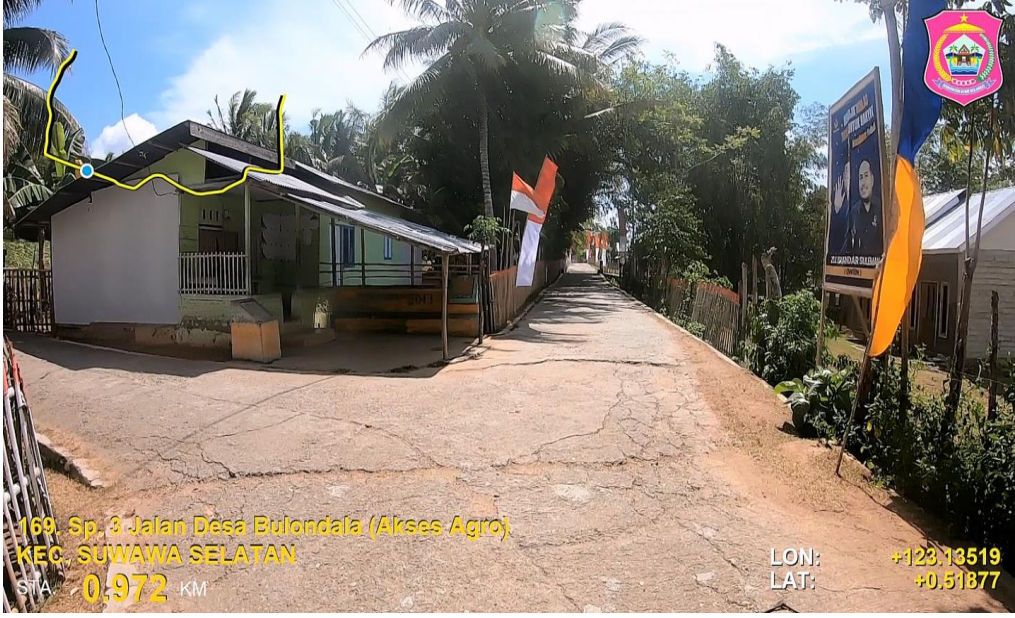
| NO | NAMA RUAS | NO. RUAS | STATION | JENIS | Koordinat | | DOKUMENTASI | KET |
|---|---|---|---|---|---|---|---|---|
| 8 | Sp. 3 Jalan Desa Bulondala (Akses Agro) | 169 | 0+972 | PERSIMPANGAN | 0.51877 | 123.13519 | | |

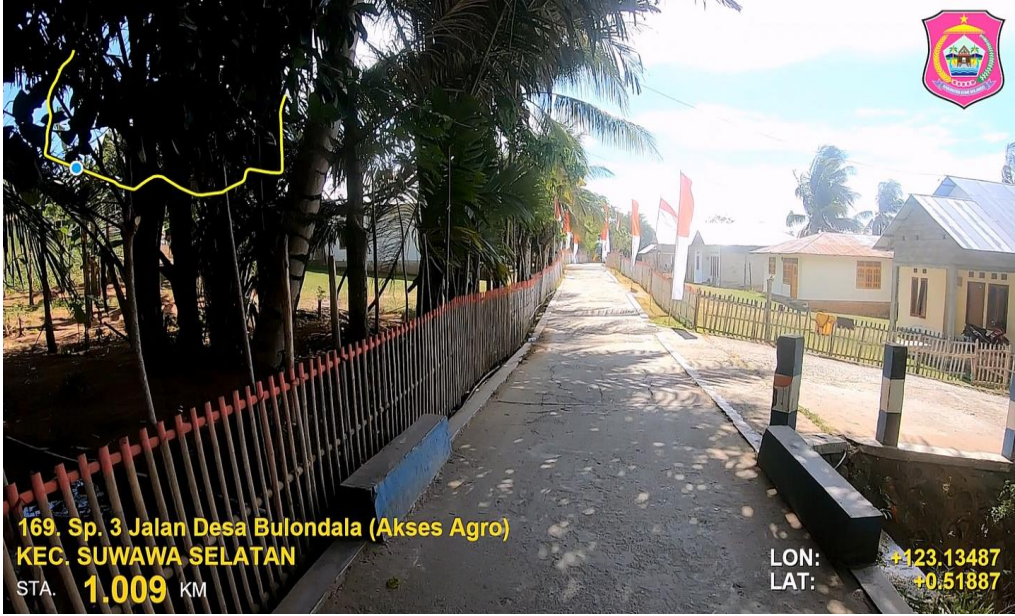
| NO | NAMA RUAS | NO. RUAS | STATION | JENIS | Koordinat | | DOKUMENTASI | KET |
|---|---|---|---|---|---|---|---|---|
| 9 | Sp. 3 Jalan Desa Bulondala (Akses Agro) | 169 | 1+009 | GORONG-GORONG | 0.51887 | 123.13487 | | |

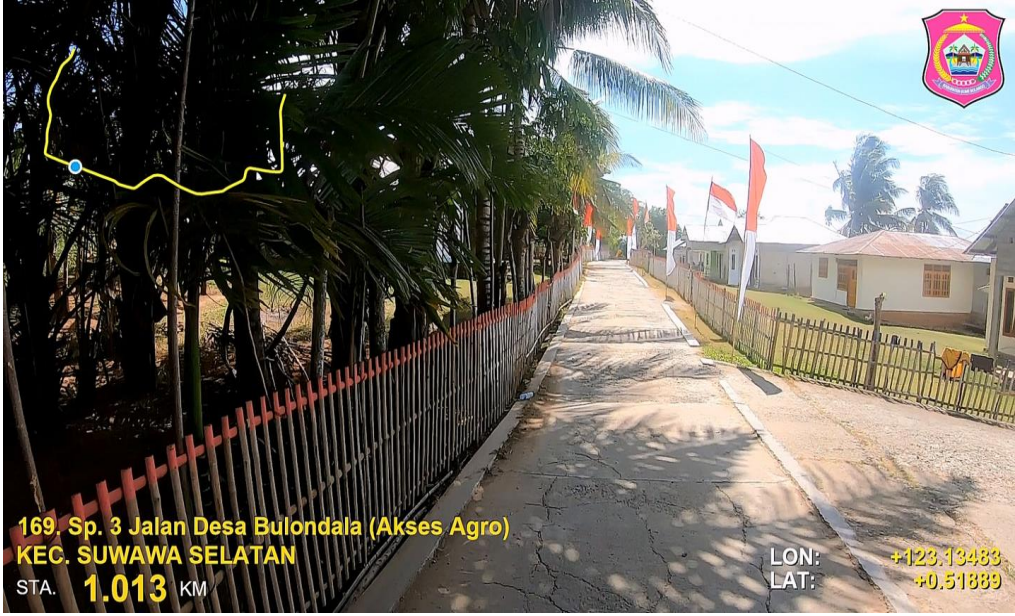
| NO | NAMA RUAS | NO. RUAS | STATION | JENIS | Koordinat | | DOKUMENTASI | KET |
|---|---|---|---|---|---|---|---|---|
| 10 | Sp. 3 Jalan Desa Bulondala (Akses Agro) | 169 | 1+013 | PERSIMPANGAN | 0.51889 | 123.13483 | | |

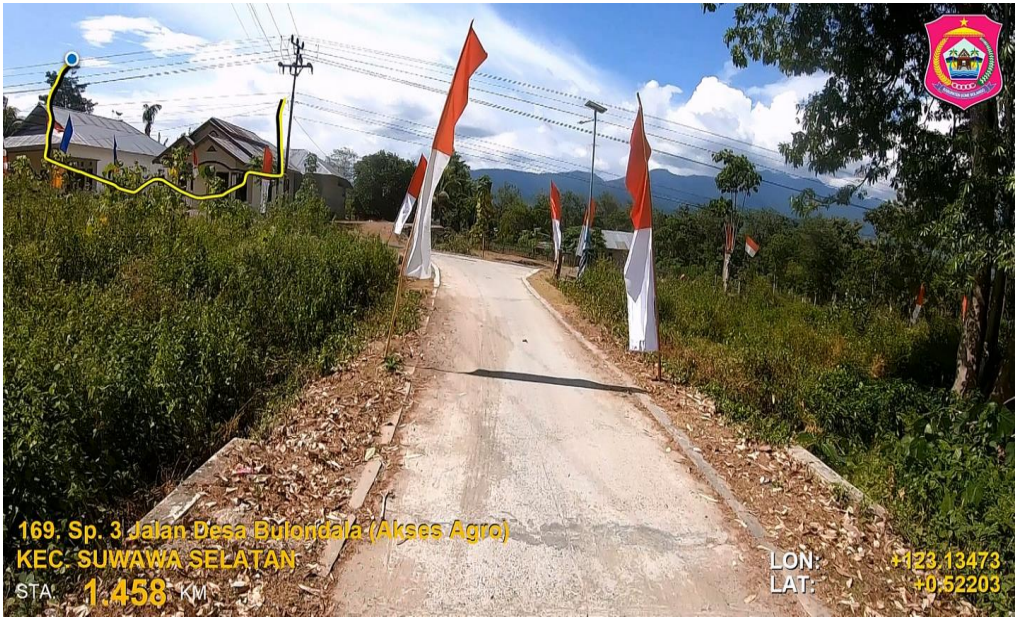
| NO | NAMA RUAS | NO. RUAS | STATION | JENIS | Koordinat | | DOKUMENTASI | KET |
|---|---|---|---|---|---|---|---|---|
| 11 | Sp. 3 Jalan Desa Bulondala (Akses Agro) | 169 | 1+458 | GORONG-GORONG | 0.52203 | 123.13473 | | |

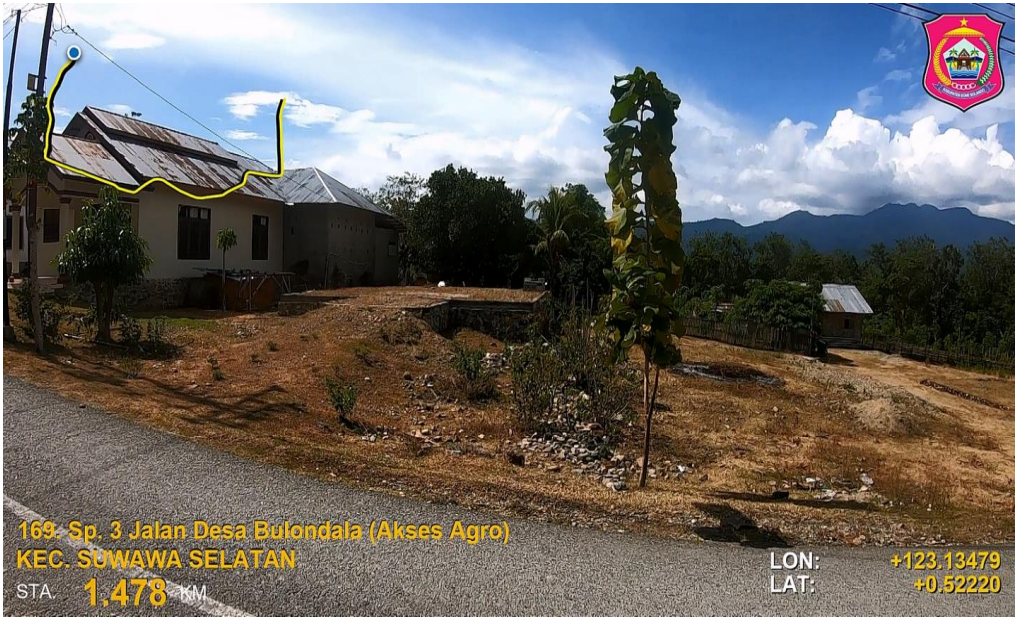
| NO | NAMA RUAS | NO. RUAS | STATION | JENIS | Koordinat | | DOKUMENTASI | KET |
|---|---|---|---|---|---|---|---|---|
| 12 | Sp. 3 Jalan Desa Bulondala (Akses Agro) | 169 | 1+478 | PERSIMPANGAN | 0.5222 | 123.13479 | | |

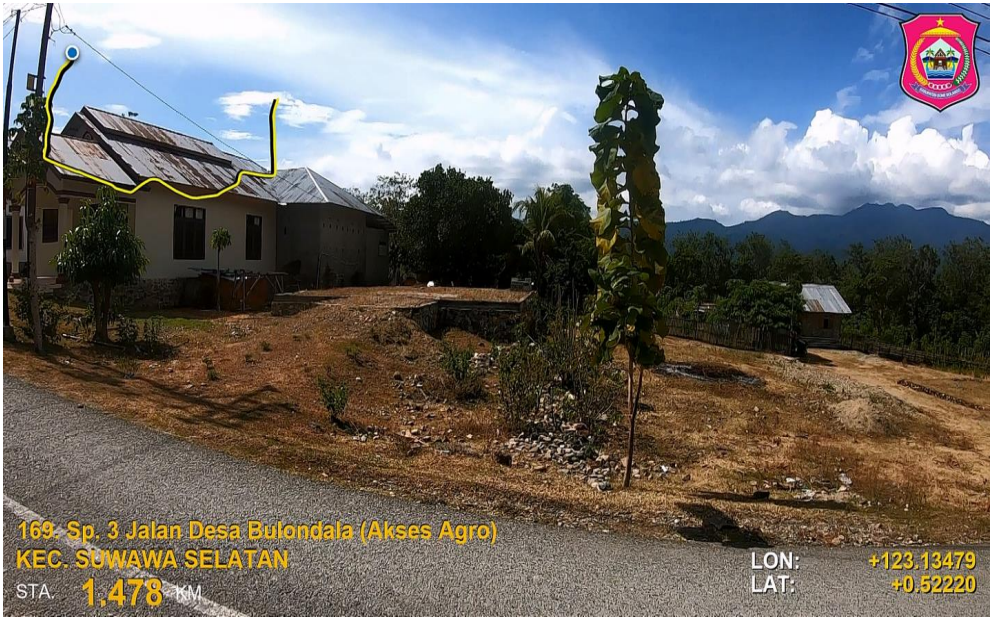
| NO | NAMA RUAS | NO. RUAS | STATION | JENIS | Koordinat | | DOKUMENTASI | KET |
|---|---|---|---|---|---|---|---|---|
| 13 | Sp. 3 Jalan Desa Bulondala (Akses Agro) | 169 | 1+478 | TITIK AKHIR | 0.5222 | 123.13479 | <p>169- Sp. 3 Jalan Desa Bulondala (Akses Agro)<br/>KEC. SUWAWA SELATAN<br/>STA 1,478 KM</p> <p>LON: +123.13479<br/>LAT: +0.52220</p> | |
