DINAS PEKERJAAN UMUM DAN PENATAAN RUANG  
KABUPATEN BONE BOLANGO

FORMULIR SURVEI INVENTARISASI JARINGAN JALAN - SAAT INI

| | NAMA : | Sp. 2 Jalan Desa libungo (Dusun Binggele) | | |

LEMBAR SURVEY INVENTORY JALAN  
DINAS PEKERJAAN UMUM DAN PENATAAN RUANG KABUPATEN BONE BOLANGO  
Sp. 2 Jalan Desa libungo (Dusun Binggele)

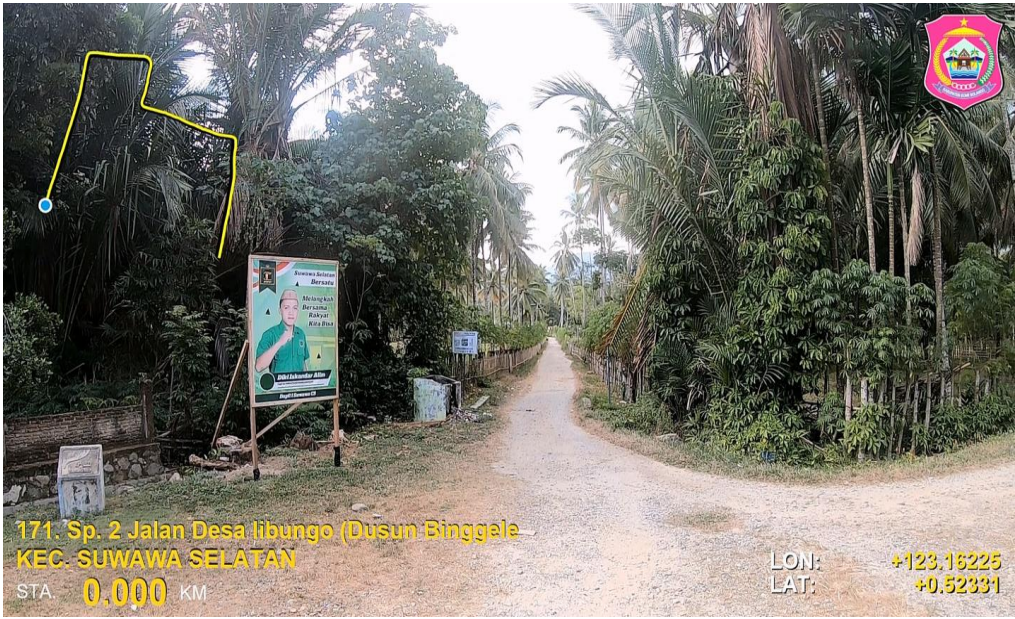
| NO | NAMA RUAS | NO. RUAS | STATION | JENIS | Koordinat | | DOKUMENTASI | KET |
|---|---|---|---|---|---|---|---|---|
| 1 | Sp. 2 Jalan Desa libungo (Dusun Binggele) | 171 | 0+000 | TITIK AWAL | 0.52331 | 123.16225 | | |

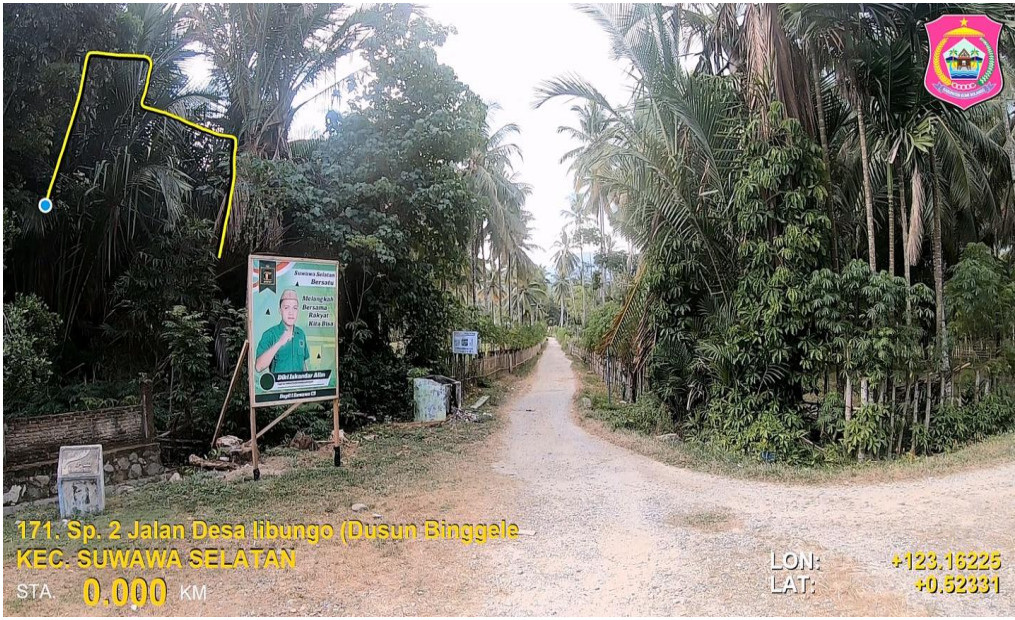
| NO | NAMA RUAS | NO. RUAS | STATION | JENIS | Koordinat | | DOKUMENTASI | KET |
|---|---|---|---|---|---|---|---|---|
| 2 | Sp. 2 Jalan Desa libungo (Dusun Binggele) | 171 | 0+000 | PERSIMPANGAN | 0.52331 | 123.16225 | | |

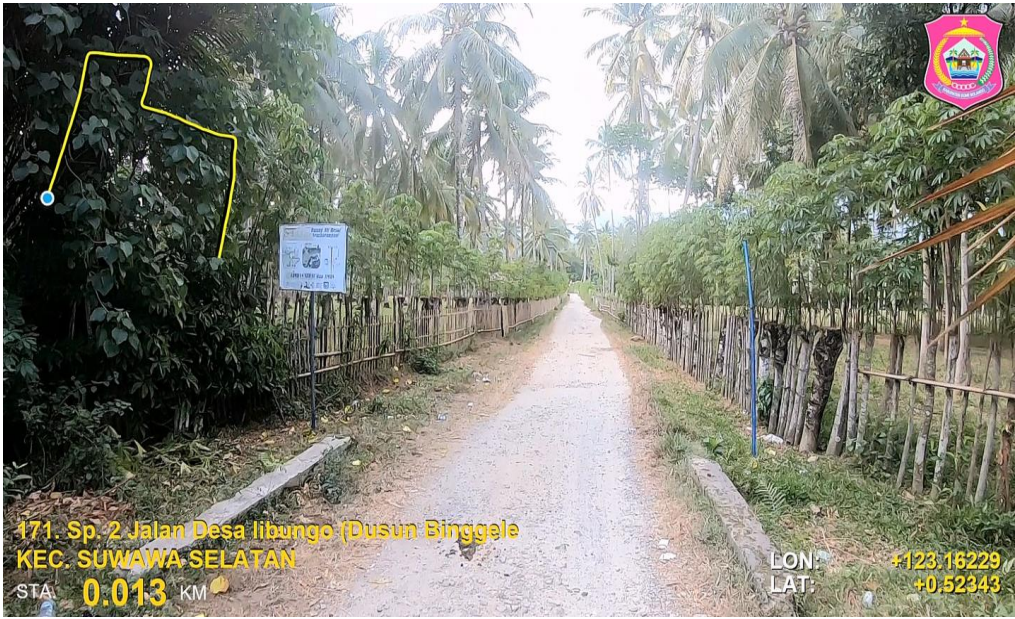
| NO | NAMA RUAS | NO. RUAS | STATION | JENIS | Koordinat | | DOKUMENTASI | KET |
|---|---|---|---|---|---|---|---|---|
| 3 | Sp. 2 Jalan Desa libungo (Dusun Binggele) | 171 | 0+013 | GORONG-GORONG | 0.52343 | 123.16229 | | |

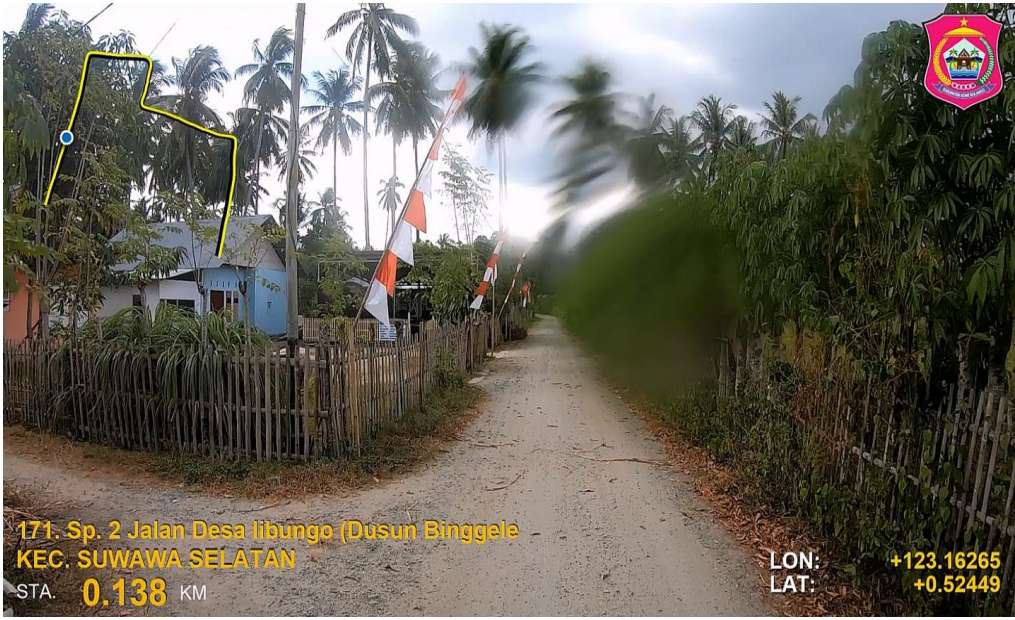
| NO | NAMA RUAS | NO. RUAS | STATION | JENIS | Koordinat | | DOKUMENTASI | KET |
|---|---|---|---|---|---|---|---|---|
| 4 | Sp. 2 Jalan Desa libungo (Dusun Binggele) | 171 | 0+138 | PERSIMPANGAN | 0.52449 | 123.16265 | | |

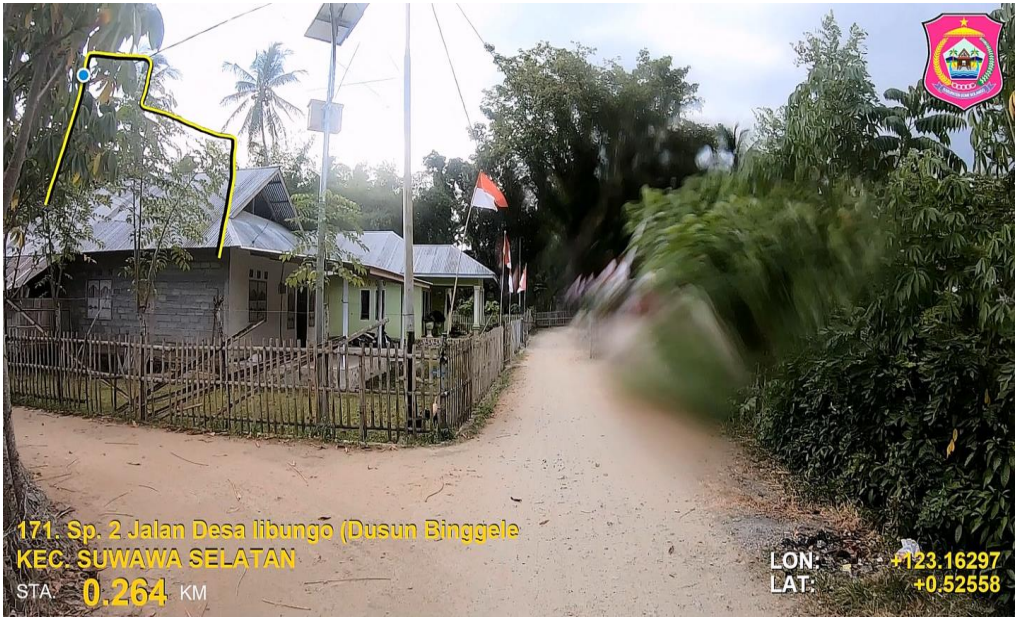
| NO | NAMA RUAS | NO. RUAS | STATION | JENIS | Koordinat | | DOKUMENTASI | KET |
|---|---|---|---|---|---|---|---|---|
| 5 | Sp. 2 Jalan Desa libungo (Dusun Binggele) | 171 | 0+264 | PERSIMPANGAN | 0.52558 | 123.16297 | | |

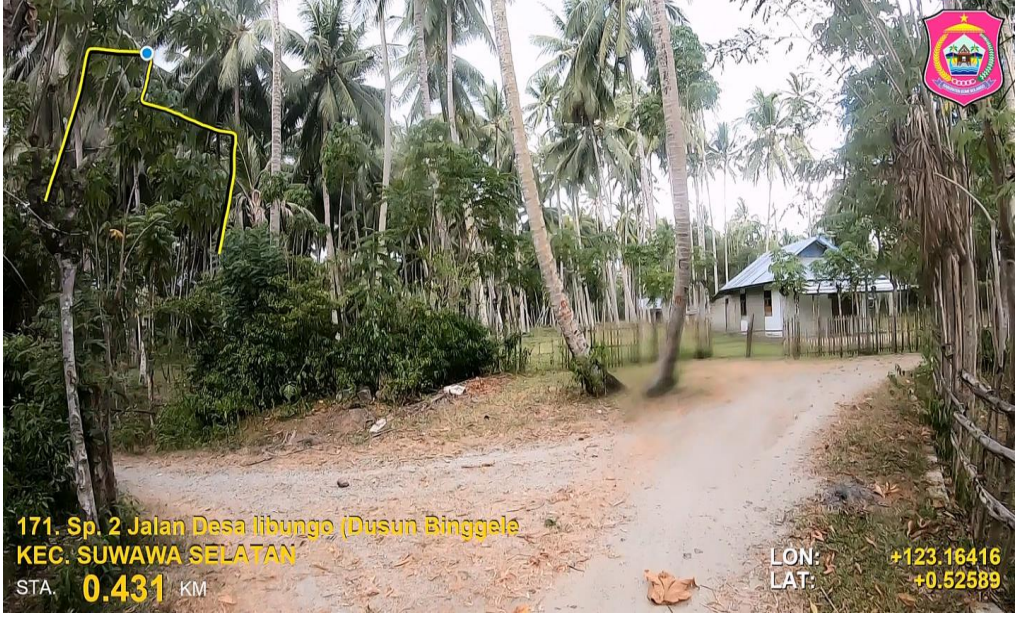
| NO | NAMA RUAS | NO. RUAS | STATION | JENIS | Koordinat | | DOKUMENTASI | KET |
|---|---|---|---|---|---|---|---|---|
| 6 | Sp. 2 Jalan Desa libungo (Dusun Binggele) | 171 | 0+431 | PERSIMPANGAN | 0.52589 | 123.16416 | | |

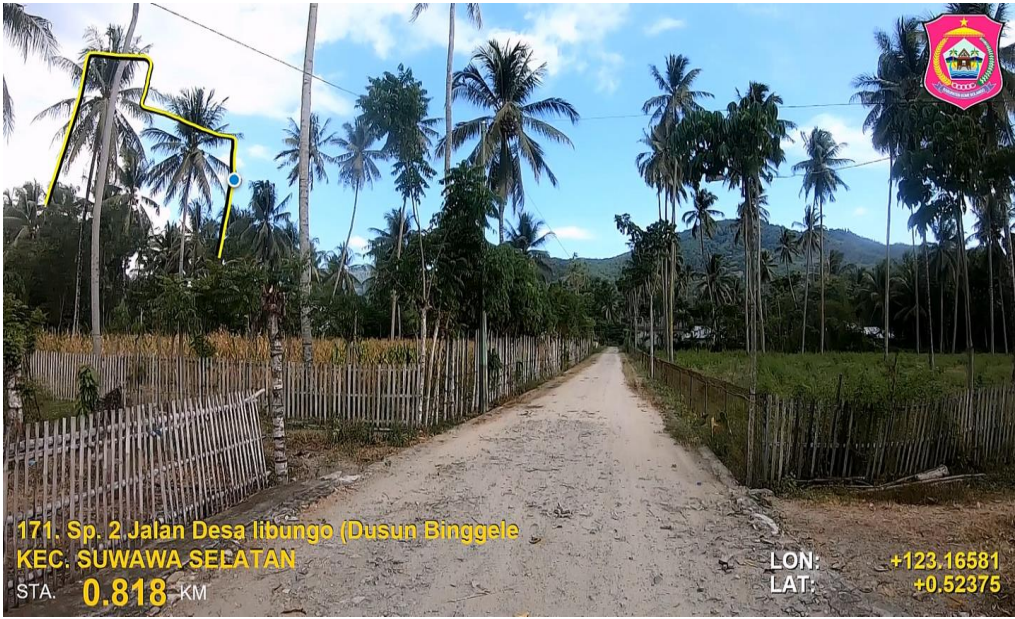
| NO | NAMA RUAS | NO. RUAS | STATION | JENIS | Koordinat | | DOKUMENTASI | KET |
|---|---|---|---|---|---|---|---|---|
| 7 | Sp. 2 Jalan Desa libungo (Dusun Binggele) | 171 | 0+818 | PERSIMPANGAN | 0.52375 | 123.16581 | | |

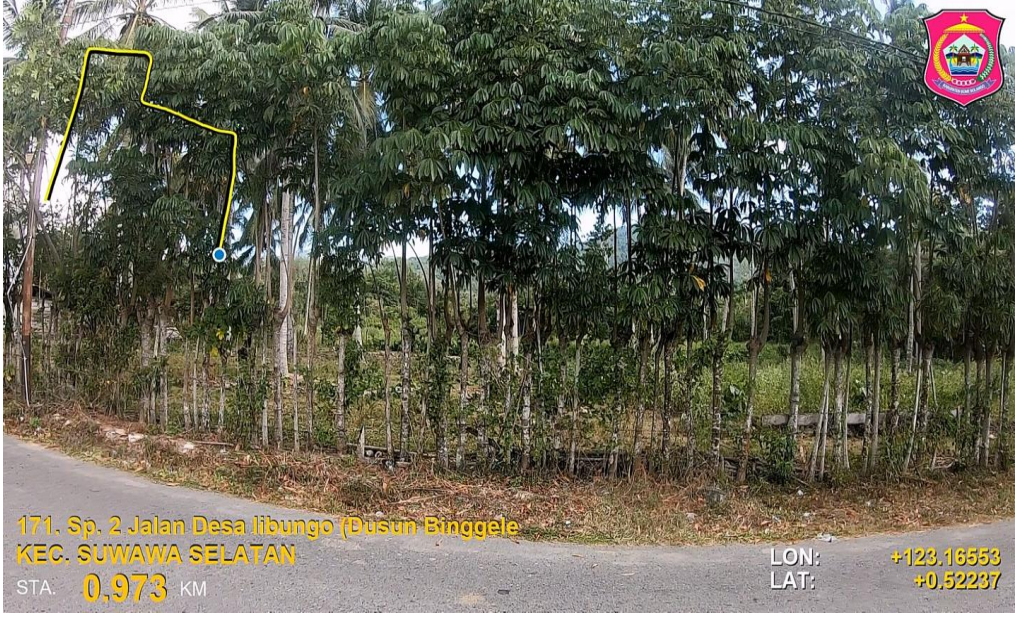
| NO | NAMA RUAS | NO. RUAS | STATION | JENIS | Koordinat | | DOKUMENTASI | KET |
|---|---|---|---|---|---|---|---|---|
| 8 | Sp. 2 Jalan Desa libungo (Dusun Binggele) | 171 | 0+973 | PERSIMPANGAN | 0.52237 | 123.16553 | | |

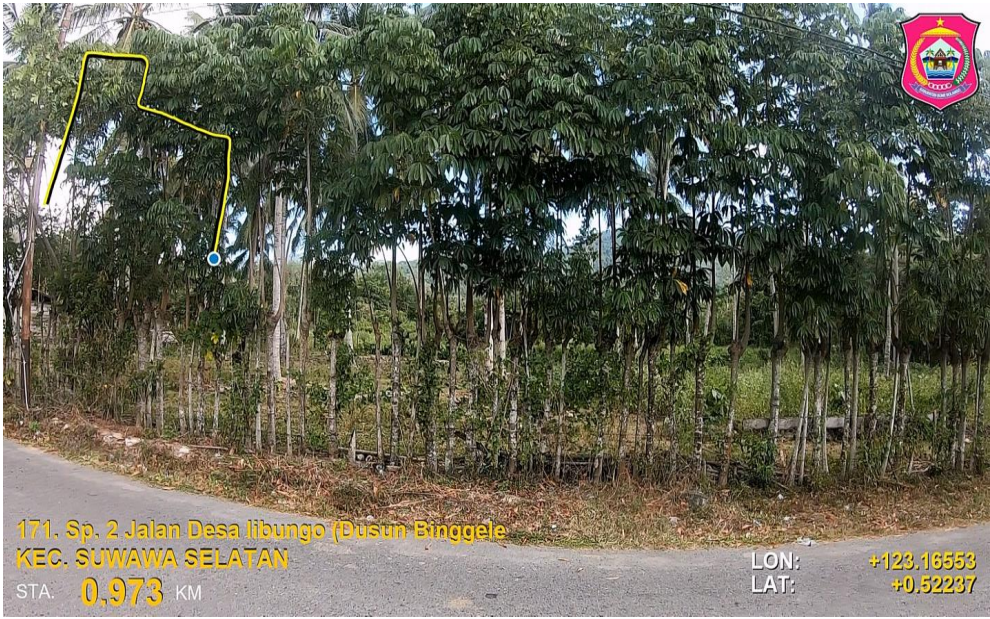
| NO | NAMA RUAS | NO. RUAS | STATION | JENIS | Koordinat | | DOKUMENTASI | KET |
|---|---|---|---|---|---|---|---|---|
| 9 | Sp. 2 Jalan Desa libungo (Dusun Binggele) | 171 | 0+973 | TITIK AKHIR | 0.52237 | 123.16553 | <p>171. Sp. 2 Jalan Desa libungo (Dusun Binggele)<br/>KEC. SUWAWA SELATAN<br/>STA. 0.973 KM</p> <p>LON: +123.16553<br/>LAT: +0.52237</p> | |
