DINAS PEKERJAAN UMUM DAN PENATAAN RUANG  
KABUPATEN BONE BOLANGO

### FORMULIR SURVEI KONDISI JALAN ASPAL Dalam 100 M

| Nama Propinsi : | <input type="text" value="BONE BOLANGO"/> | Nama Ruas : | <input type="text" value="Sp. 2 Jalan Desa Batu Barani"/> |

LEMBAR SURVEY INVENTORY JALAN  
DINAS PEKERJAAN UMUM DAN PENATAAN RUANG KABUPATEN BONE BOLANGO  
Sp. 2 Jalan Desa Batu Barani

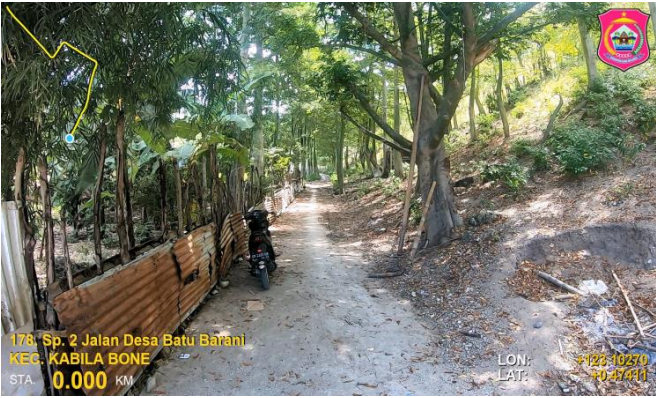
| NO | NAMA RUAS | NO. RUAS | STATION | JENIS | Koordinat | | DOKUMENTASI | KET |
|---|---|---|---|---|---|---|---|---|
| 1 | Sp. 2 Jalan Desa Batu Barani | 178 | 0+000 | TITIK AWAL | 0.47411 | 123.10270 | | |

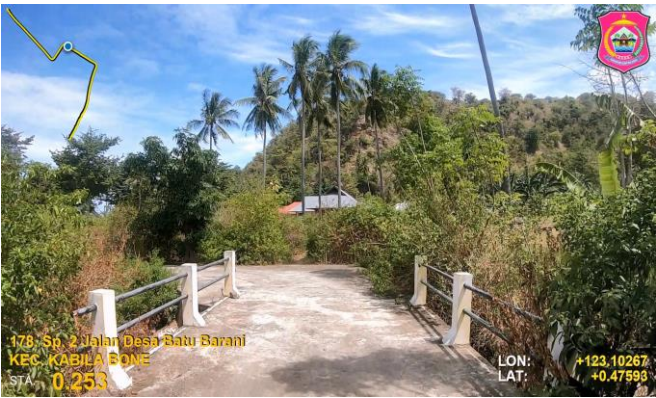
| NO | NAMA RUAS | NO. RUAS | STATION | JENIS | Koordinat | | DOKUMENTASI | KET |
|---|---|---|---|---|---|---|---|---|
| 2 | Sp. 2 Jalan Desa Batu Barani | 178 | 0+253 | JEMBATAN | 0.47593 | 123.10267 | | |

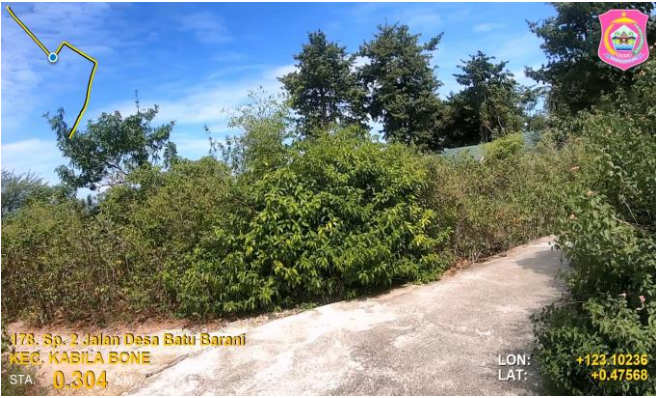
| NO | NAMA RUAS | NO. RUAS | STATION | JENIS | Koordinat | | DOKUMENTASI | KET |
|---|---|---|---|---|---|---|---|---|
| 3 | Sp. 2 Jalan Desa Batu Barani | 178 | 0+304 | PERSIMPANGAN | 0.47568 | 123.10236 | | |

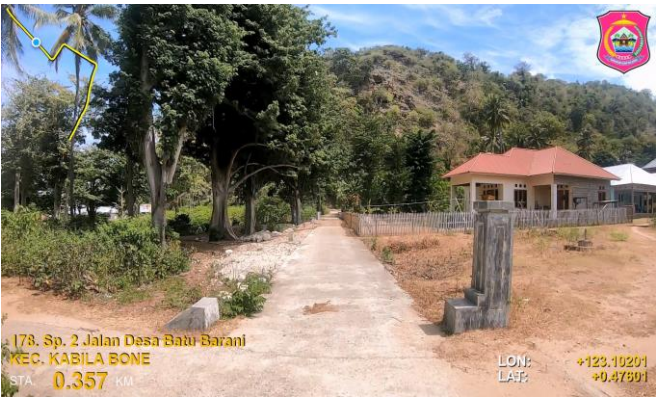
| NO | NAMA RUAS | NO. RUAS | STATION | JENIS | Koordinat | | DOKUMENTASI | KET |
|---|---|---|---|---|---|---|---|---|
| 4 | Sp. 2 Jalan Desa Batu Barani | 178 | 0+357 | PERSIMPANGAN | 0.47601 | 123.10201 | | |

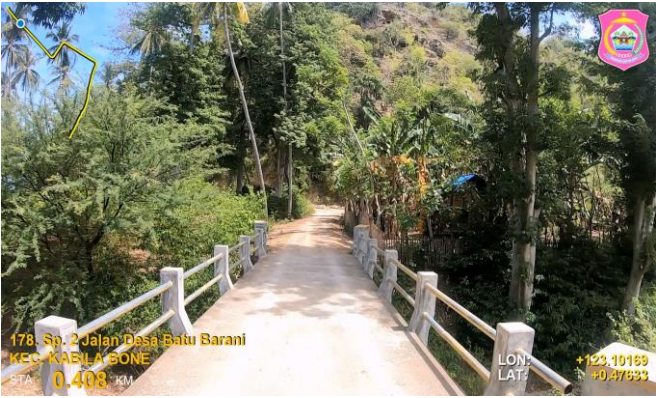
| NO | NAMA RUAS | NO. RUAS | STATION | JENIS | Koordinat | | DOKUMENTASI | KET |
|---|---|---|---|---|---|---|---|---|
| 5 | Sp. 2 Jalan Desa Batu Barani | 178 | 0+408 | JEMBATAN | 0.47633 | 123.10169 | | |

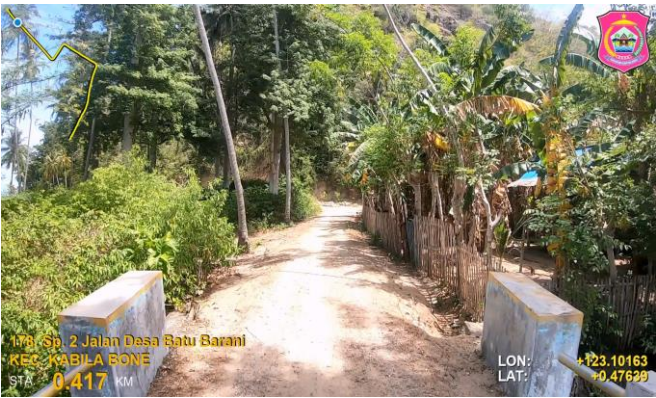
| NO | NAMA RUAS | NO. RUAS | STATION | JENIS | Koordinat | | DOKUMENTASI | KET |
|---|---|---|---|---|---|---|---|---|
| 6 | Sp. 2 Jalan Desa Batu Barani | 178 | 0+417 | TANDA SEMENTARA LAINNYA | 0.47639 | 123.10163 | | |

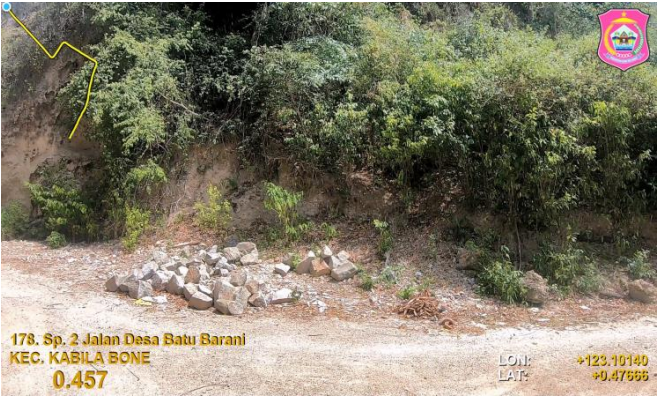
| NO | NAMA RUAS | NO. RUAS | STATION | JENIS | Koordinat | | DOKUMENTASI | KET |
|---|---|---|---|---|---|---|---|---|
| 7 | Sp. 2 Jalan Desa Batu Barani | 178 | 0+457 | TITIK AKHIR | 0.47666 | 123.10140 | <p>178. Sp. 2 Jalan Desa Batu Barani<br/>KEC. KASILA BONE<br/>0.457</p> <p>LONG: +123.10140<br/>LAT: +0.47666</p> | |
