DINAS PEKERJAAN UMUM DAN PENATAAN RUANG  
KABUPATEN BONE BOLANGO

FORMULIR SURVEI INVENTARISASI JARINGAN JALAN - SAAT INI

| | NAMA : | Sp. Botutonuo - Molotabu | | |

### FORMULIR SURVEI KONDISI JALAN ASPAL Dalam 100 M

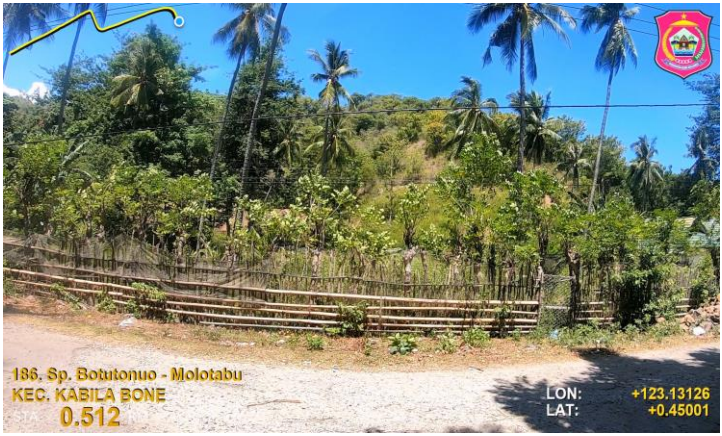
| NO | NAMA RUAS | NO. RUAS | STATION | | JENIS PERMUKAAN | LEBAR JALAN | KONDISI JALAN | DOKUMENTASI | KET |
|---|---|---|---|---|---|---|---|---|---|
| 7 | Sp. Botutonuo - Molotabu | 186 | 0+000 | 0+000 | TIDAK DIKETAHUI | 0 | | | |

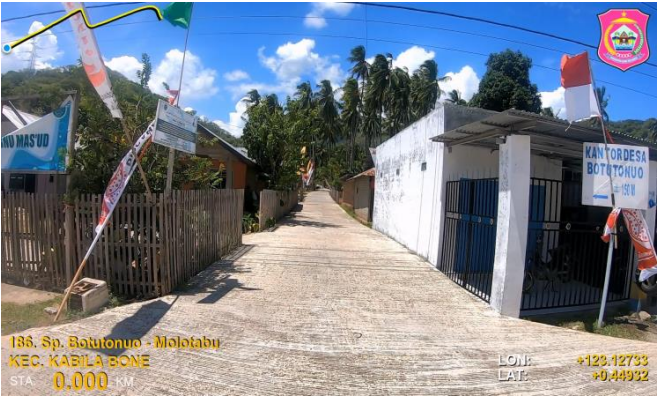
| NO | NAMA RUAS | NO. RUAS | STATION | JENIS | Koordinat | | DOKUMENTASI | KET |
|---|---|---|---|---|---|---|---|---|
| 1 | Sp. Botutonuo - Molotabu | 186 | 0+000 | TITIK AWAL | 0.44932 | 123.17233 | <p>186. Sp. Botutonuo - Molotabu<br/>KEC. KABILA BONE<br/>STA. 0.000</p> <p>LON: +123.12733<br/>LAT: +0.44932</p> | |

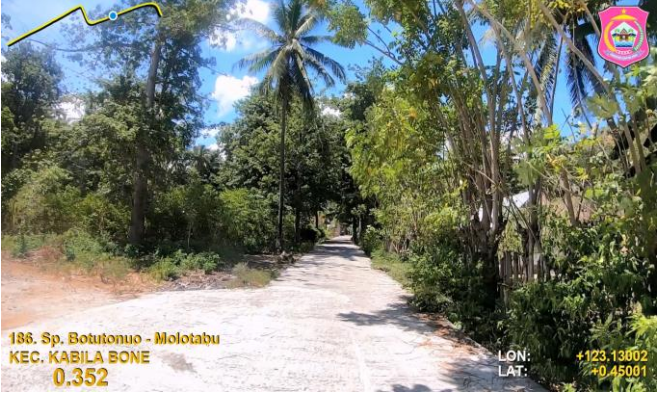
| NO | NAMA RUAS | NO. RUAS | STATION | JENIS | Koordinat | | DOKUMENTASI | KET |
|---|---|---|---|---|---|---|---|---|
| 2 | Sp. Botutonuo - Molotabu | 186 | 0+352 | PERSIMPANGAN | 0.45001 | 123.13002 | <p>186. Sp. Botutonuo - Molotabu<br/>KEC. KABILA BONE<br/>0.352</p> <p>LON: +123.13002<br/>LAT: +0.45001</p> | |

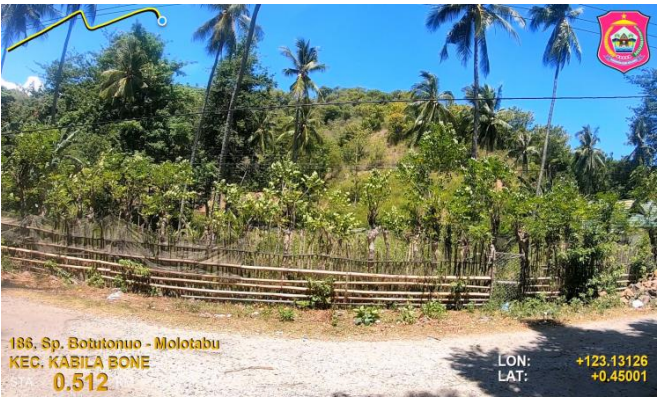
| NO | NAMA RUAS | NO. RUAS | STATION | JENIS | Koordinat | | DOKUMENTASI | KET |
|---|---|---|---|---|---|---|---|---|
| 4 | Sp. Botutonuo - Molotabu | 186 | 0+512 | PERSIMPANGAN | 0.45001 | 123.13126 | <p>186. Sp. Botutonuo - Molotabu<br/>KEC. KASILA BONE<br/>0.512<br/>LON: +123.13126<br/>LAT: +0.45001</p> | |

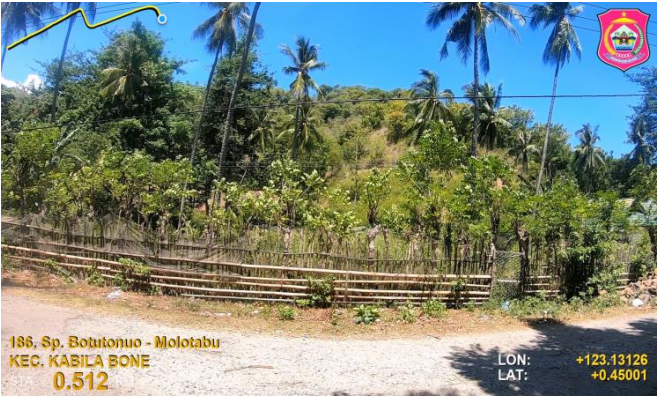
| NO | NAMA RUAS | NO. RUAS | STATION | JENIS | Koordinat | | DOKUMENTASI | KET |
|---|---|---|---|---|---|---|---|---|
| 5 | Sp. Botutonuo - Molotabu | 186 | 0+512 | TITIK AKHIR | 0.45001 | 123.13126 | <p>186, Sp. Botutonuo - Molotabu<br/>KEC. KASILA BONE<br/>0.512</p> <p>LON: +123.13126<br/>LAT: +0.45001</p> | |
